# Liikuntapaikkojen indeksointi

Tulosten koonti

Rovaniemen kaupunki

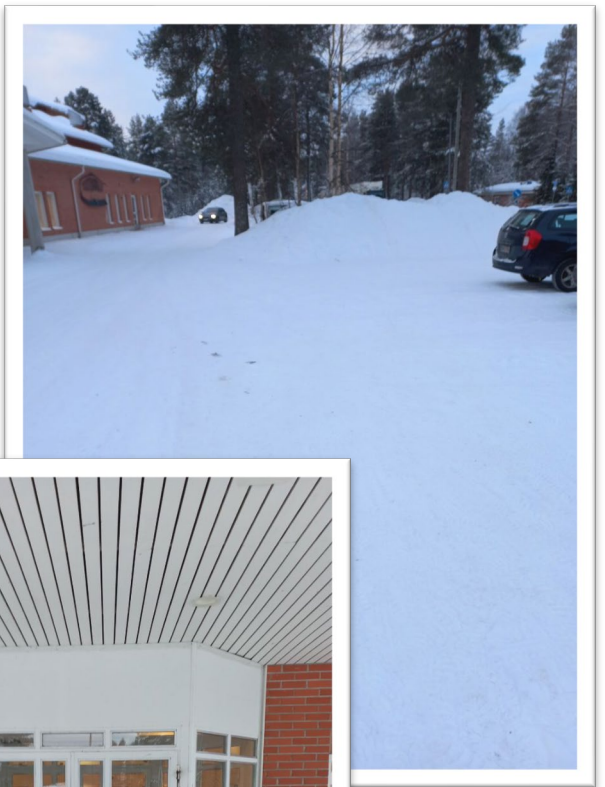
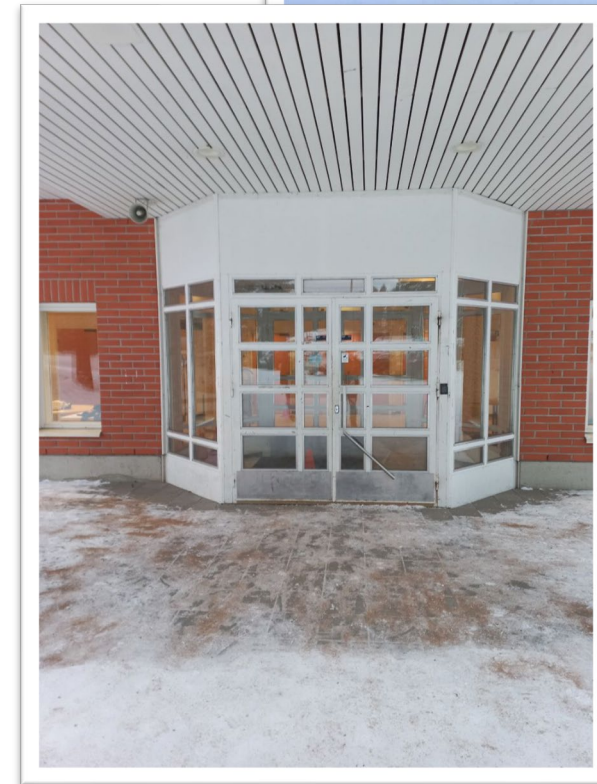
- **Pysäköintialueella ei ole esteetöntä autopaikkaa**
  - Sisäänkäynnin läheisyyteen tulee merkitä esteetön autopaikka, joka on vaaditun kokoinen ja asianmukaisesti merkitty.
- **Pääsisäänkäynnin oviaukossa on 50 mm korkea kynnyks**
  - Kynnyks tulee loiventaa esimerkiksi kynnysluiskalla
- **Pääsisäänkäynnin ovissa ei ole sähköistä avausmekanismia**
  - Suositellaan, että pääsisäänkäynnin ovet ovat mahdollisimman helposti avattavat ja niissä on sähköinen avausmekanismi.

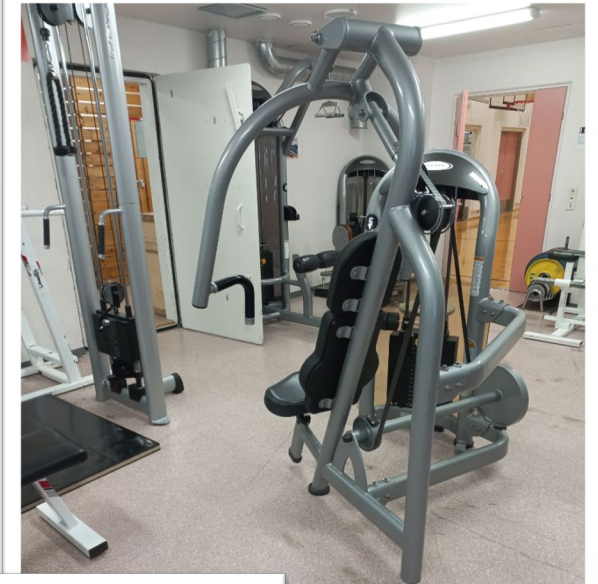
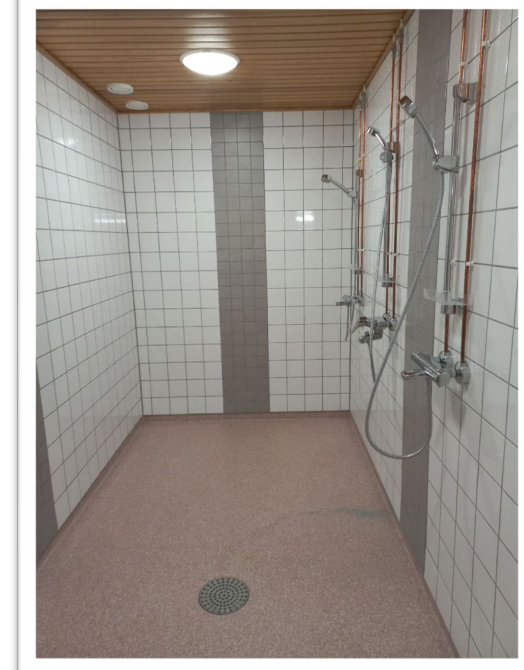
- **Puku- ja pesuhuoneissa ei ole huomioitu esteettömyyttä eikä ole erillisiä esteettömiä puku-pesuhuonetiloja**
  - Yleisissä pukeutumis- ja peseytymistiloissa esteettömyys tulee huomioida hyvällä tasolla, joka käytännössä tarkoittaa esimerkiksi tukikaiteita ja suihkutuoleja pesuhuoneissa sekä myös esteetöntä wc:tä.

- Tämän lisäksi tulisi olla erillinen esteetön sukupuolineutraali pukeutumis- ja peseytymistila, jonka yhteydessä on myös esteetön wc.
- **Liikuntasalissa ja katsomossa ei ole induktiosilmukkaa**

- Kuuloympäristön esteettömyyden kehittäminen vaatii huomiota indeksoiduissa tiloissa ja tässä kohteessa tulee selvittää ja arvioida toimintojen pohjalta, että tarvitaanko induktiosilmukka katsomon lisäksi myös liikuntasaliin. Suositellaan, että kaupunkitasolla laaditaan suunnitelma kuuloympäristön esteettömyyden toteuttamisesta.

- **Kuntosalilla on suurimmassa osassa laitteista kiintet penkit**
  - Suositellaan, että laitevalintoja tehdessä huomioidaan myös esteettömyys, jotta laitteita voidaan käyttää erilaisilla toimintakyvyillä ja myös esimerkiksi omasta apuvälineestä käsin.

- Kuntosalilaitteiden sijoittelussa tulee varmistaa, että laitteisiin siirtymiseen on riittävästi vapaata tilaa.

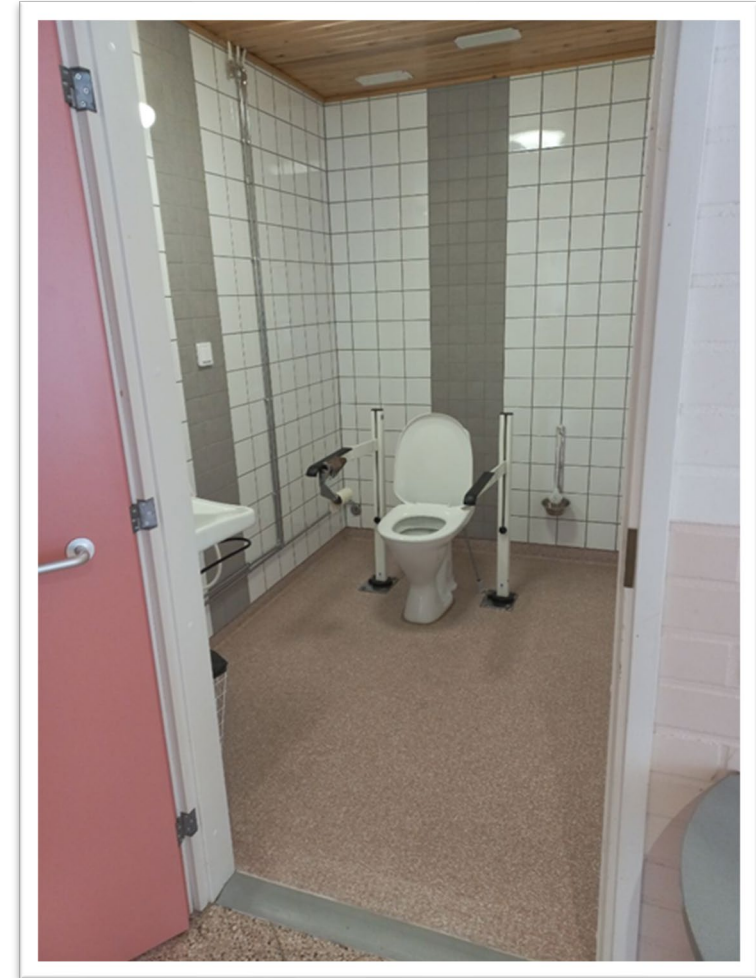
- **Rakennuksessa on yksi esteetön wc ja vapaa tila siirtymiseen on vain wc-istuimen toisella puolella.**
  - Jos vapaata tilaa ei voida toteuttaa wc-istuimen molemmille puolille, tulee lähellä olla toinen wc peilikuva-asettelulle. Tämä asia tulee huomioida seuraavaan peruskorjauksen yhteydessä.

- Myös vapaa tila apuvälineellä kääntymiseen, min. 1500 mm., tulee varmistaa.
- **Esteettömissä wc:ssä oheistarvikkeet eivät ole esteettömällä korkeudella**

- Oheistarvikkeet tulee sijoittaa niin, että niiden lähelle pääsee apuvälineellä ja ne ovat asennettu esteettömälle 900-1100 mm korkeudelle. Peilin alareunan tulee olla 800-900 mm korkeudella ja naulakon max. 1200 mm korkeudella.

- **Esteettömistä wc:stä puuttuvat hälytysjärjestelmät**
  - Esteettömästä wc:stä on voitava hälyyttää apua hätätilanteessa. Hälytyspainikkeita tarvitaan vähintään kaksi ja toiseen niistä on ulotuttava myös lattialta. Jos rakennuksessa on valvontajärjestelmä, wc-tilasta on oltava turvahälytysyhteys valvontaan.

- **Toisessa wc:ssä ei ole käsisuihkua ja toisessa wc:ssä käsisuihkuun ei ulotu wc-istuimelta**
  - Käsisuihku tulee sijoittaa niin, että siihen ulottuu wc-istuimelta ja suositellaan, että käsisuihku toimii automaattisesti eikä vaadi erikseen hanan avaamista.

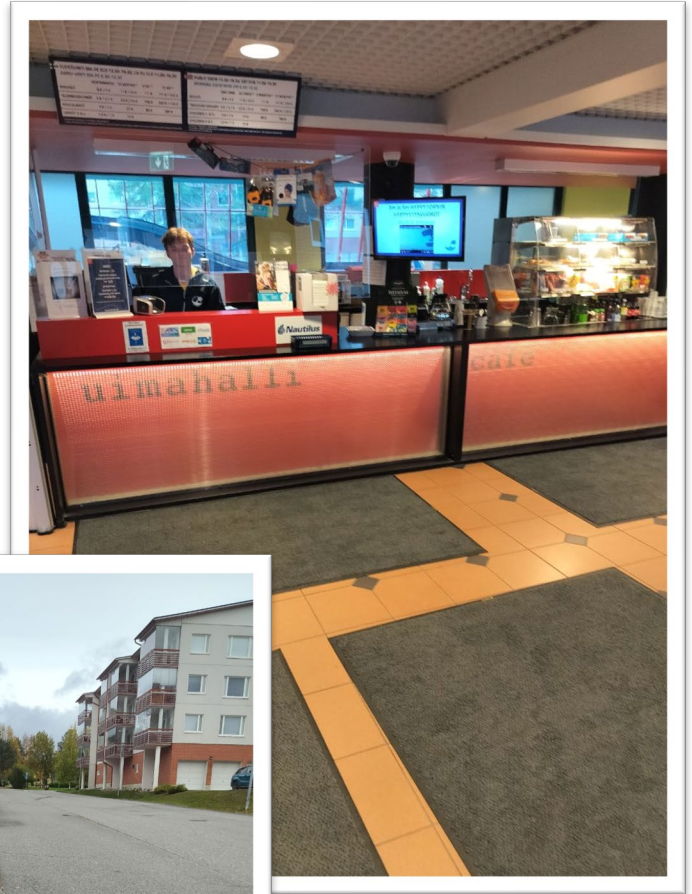
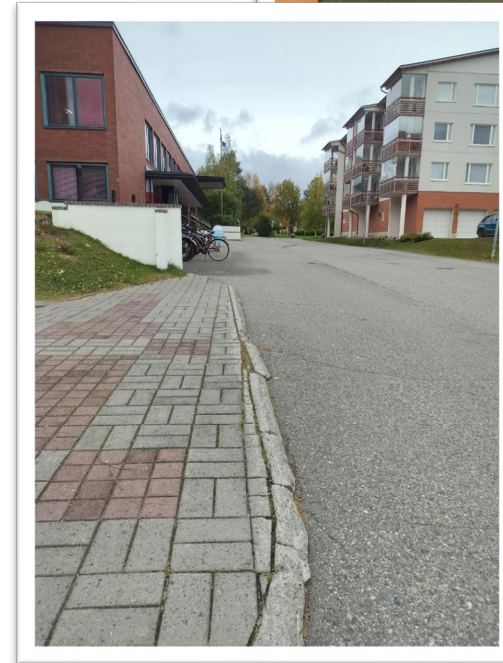
- **Esteetön pysäköinti ei sijaitse sisäänkäynnin välittömässä läheisyydessä**
  - Esteettömän autopaikan suositellaan olevan max. 10 m etäisyydellä sisäänkäynniltä, jolloin kulkuväylä sisäänkäynnille on mahdollisimman lyhyt, ja esteetön myös talvisaikaan.
- **Sisäänkäynnille on tehty esteettömyysparannuksia, mutta laajempien muutosten yhteydessä esteettömyyttä voidaan toteuttaa eri tasolla.**
  - Tehdä mahdollisimman kynnyksetön sisäänkäynti
  - Sijoittaa avauspainikkeet kulkusuunnan mukaisesti
- **Aulan lipunmyyntitiski on korkea ja siitä puuttuu palvelupistesilmukka**
  - Tehdään tiskiin madallettu osuus tai korkeussäädettävä tiski
  - Tiskin alla tulee olla myös vapaata polvitilaa
  - Kuuloympäristön esteettömyyttä parannetaan palvelupistesilmukalla

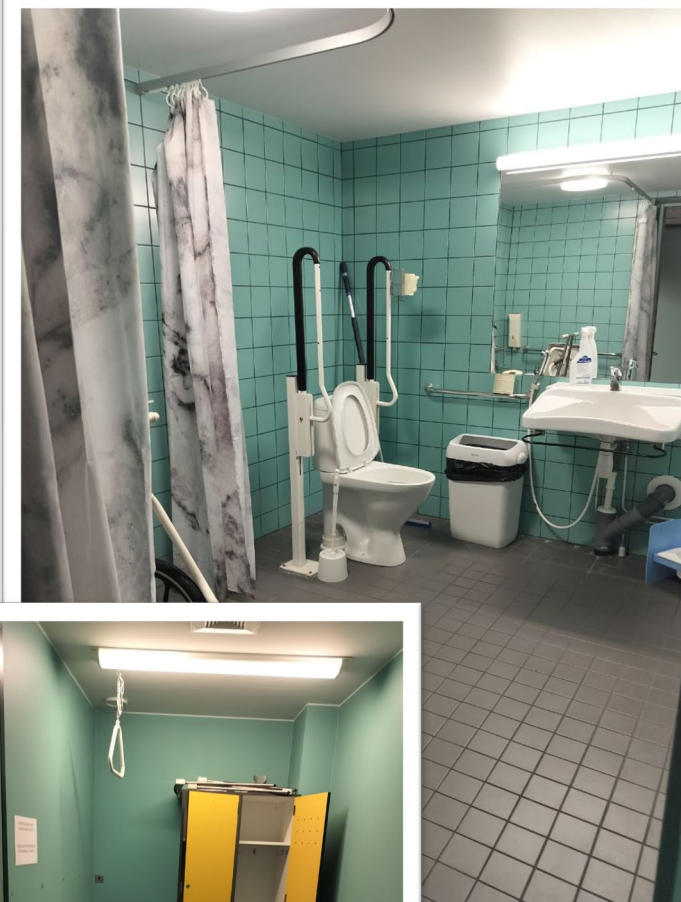
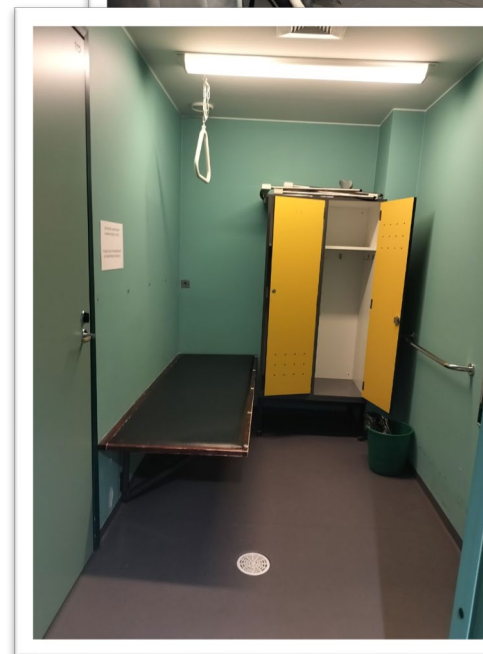
- **Uimahallin alakerrassa on sukupuolineutraali esteetön puku- ja pesuhuonetila, mutta sieltä on siirryttävä hissillä ja aulan kautta allastasolle**
  - Kulkujärjestely tulisi toteuttaa vastaavalla tavalla kuin ryhmätiloissa, jotta kulku onnistuu ilman kiertoa aulatilojen kautta.

- **Tila vaatii varustuksen osalta päivittämistä**
  - Hälytysjärjestelmät tulee olla puku- ja pesuhuoneessa.
  - Wc-istuimessa molemmilla puolilla vapaa tila, sillä lähellä ei ole vastaavassa tarkoituksessa olevia tiloja, joissa on peilikuva-asetteluna vapaa tila.

- Kattonostin ratkaisut pukuhuoneesta pesu- ja wc-tilaan.
  - Pesupaikalla tulee olla myös pystysuuntainen tukikaide ja käsisuihku tulee voida asettaa alemmas 700-190 mm välille.

- **Esteettömän pukuhuonetilan yhteydessä ei ole saunaa**
  - Kaikille asiakkaille tulee mahdollistaa yhdenvertainen palvelukokemus. Tällä hetkellä saunamahdollisuus on tarjolla vain ryhmäpukuhuoneiden käyttäjille, jolloin esteettömissä tiloissa asioivat jäävät tämän palvelun ulkopuolelle.

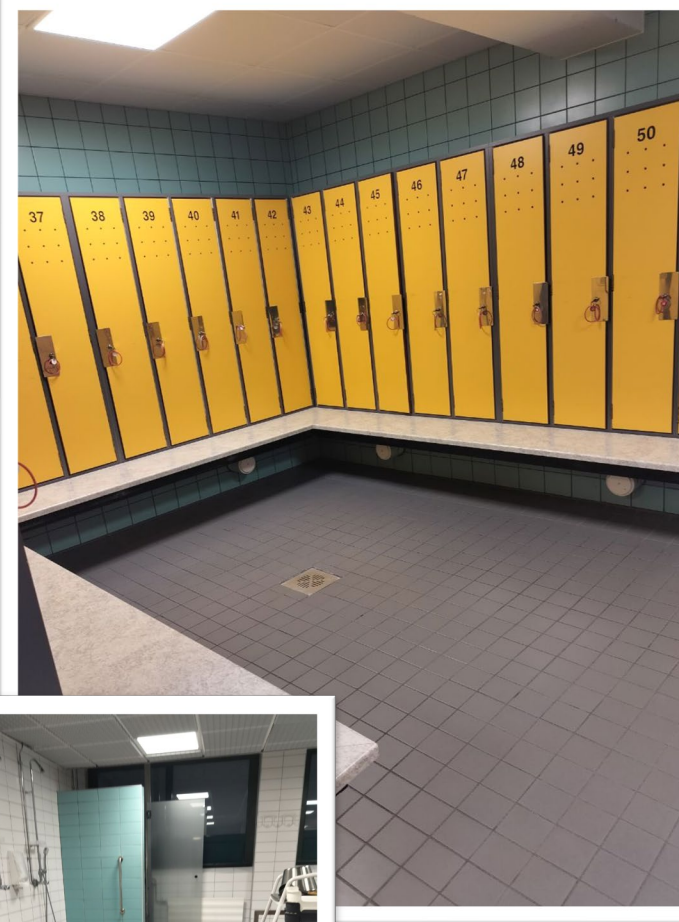
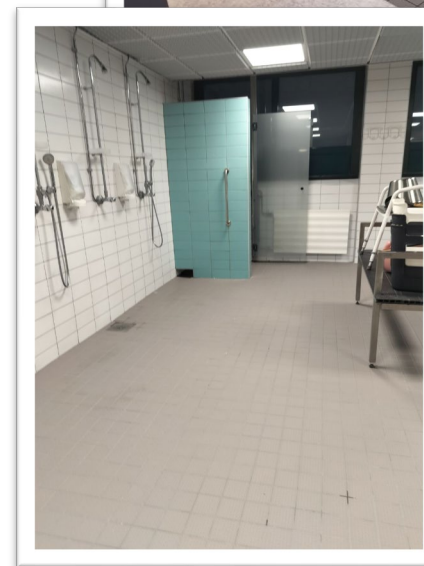
- **Ryhmäpukuhuoneissa ei ole esteetöntä pukutilaa**
  - Ryhmäpukuhuoneissa tulee olla vähintään yksi erillinen käytön ajaksi lukittava pukutila, jossa on pukeutumispenkki. Tämä tila palvelee niitä, joilla ei ole tarvetta erilliselle esteettömälle puku- ja pesuhuoneelle.

- **Saunoissa ei ole riittävästi tilaa olla apuvälineellä ja lauteille nousemiseen ei ole riittävästi käsijohteita**
  - Saunoissa tulee olla erillinen tila olla apuvälineellä ja mahdollisuus siirtyä pyörätuolista lauteille

- Lauteille johtavien käsijohteiden tulee olla mahdollisimman yhtenäiset ja molemmilla puolilla nousua
  - Muutosten yhteydessä voidaan tarkastella myös muita esteettömyyttä parantavia asioita kuten laudehissiä

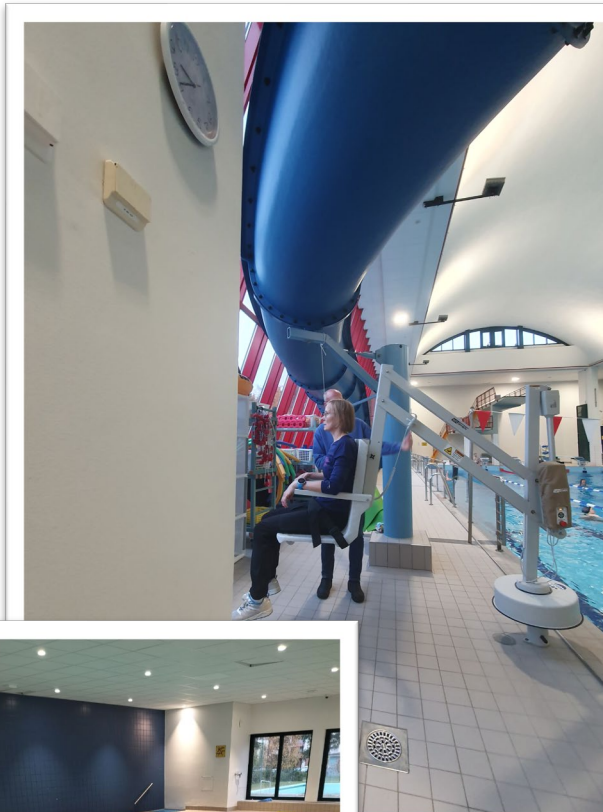
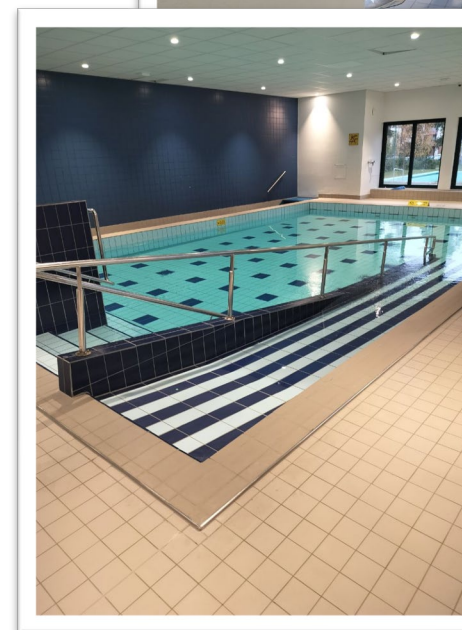
- Nykyisten allastilojen esteettömyyttä on parannettu vuosien aikana, mutta kokonaisvaltaisempi kehittäminen vaatii laajempia muutoksia, jotta tilat ovat samassa tasossa ja altaisiin on mahdollisimman itsenäinen esteetön kulku.

- **Ison altaan nostimen sijainti on hankala ja siihen siirtymiseen on vähän tilaa**
  - Toimivin ratkaisu isoon altaaseen on tasonostin, jolloin siihen pääsee esim. omalla suihkutuolilla eikä tarvitse erikseen siirtyä suihkutuolista nostimeen.

- Itsenäisesti käytettävissä oleva allashissi tulee olla monitoimialtaassa (terapia-allas) ja pääaltaassa. Näihin altaisiin tulee olla myös loivat portaat.

- **Opetusaltaaseen on luiska, mutta luiskän yläpäässä on kynnyks, joka vaikeuttaa esteetöntä kulkua**
  - Muiden kuin terapia-altaan ja ison altaan osalta esteetön kulku altaaseen voidaan toteuttaa siirrettävällä nostimella tai luiskalla. Luiskän tulee kuitenkin olla kynnyksetön, jotta siitä pääsee kulkemaan suihkutuolilla.

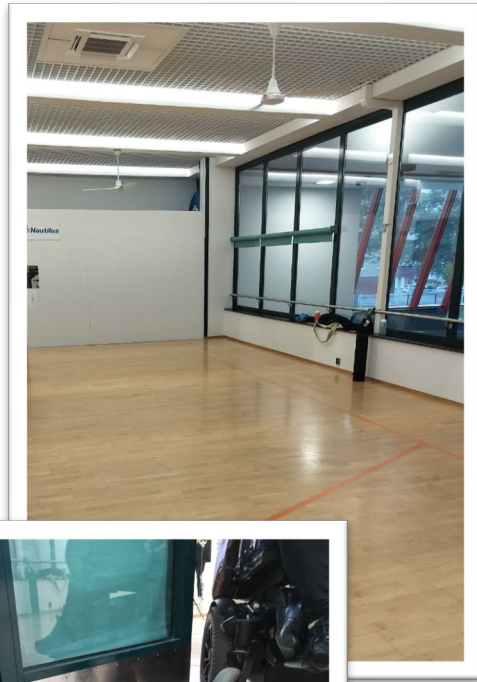
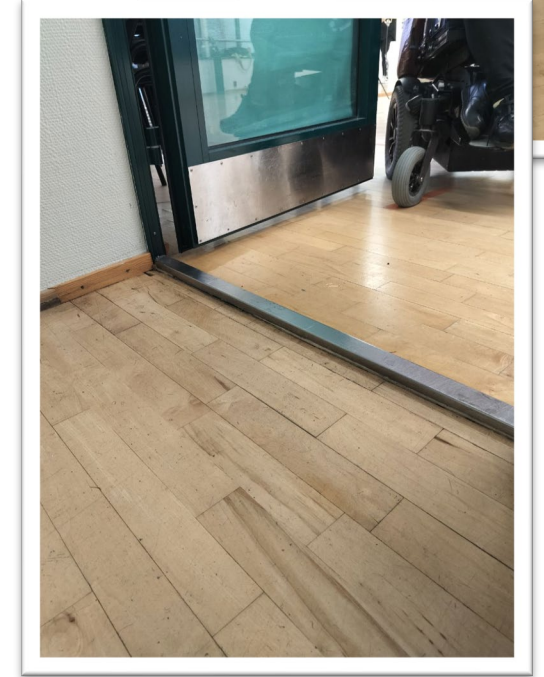
- **Kartoituskäynnillä tarkasteltiin reittiä hisseiltä liikuntasaliin ja reitissä haasteena oli kuntosalilaitteiden sijoittelu, jonka vuoksi reitillä oli ahtaita kohtia**

- Purkutapaamisessa käytiin läpi, että kuntosalilaitteiden sijoitteluun on tehtyä muutoksia ja reitti liikuntasaliin on aiempaa esteettömämpi
- **Liikuntasalin oviaukossa on 20-30 mm korkea kulmikas metallinen kynnyks**

- Kynnyks saa olla max. 20 mm korkea, jos se on välttämättä oltava mutta kynnyksen tulee olla myös helposti ylitettävä renkaallisella apuvälineellä. Tässä on tärkeää kuulla käyttäjiä ja tarvittaessa tehdä kynnykseen luiskaukset, jotka helpottavat kynnyksen ylittämistä.

- **Tilassa ei ole induktiosilmukkaa**
  - Liikuntasalissa, jossa on äänentoistojärjestelmä, tulisi olla myös äänensiirtojärjestelmä, joka usein on induktiosilmukkaratkaisu. Tällöin esimerkiksi ohjatun liikuntatunnin mikrofonin puhuttu ääni siirtyy suoraan kuulokojetta käyttävän henkilön kuulokojeeseen.

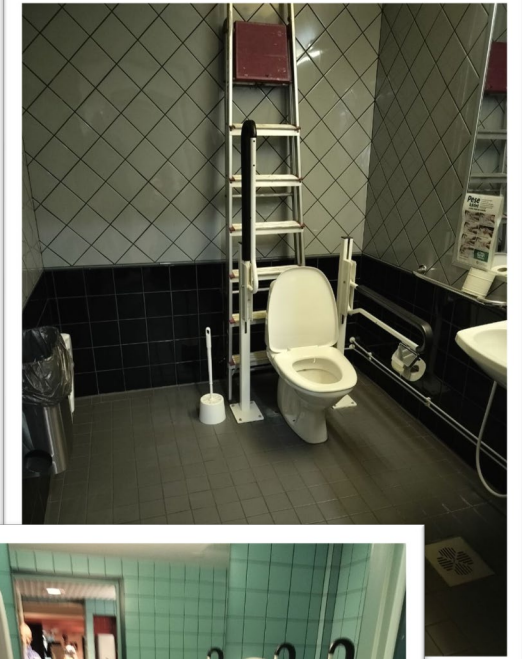
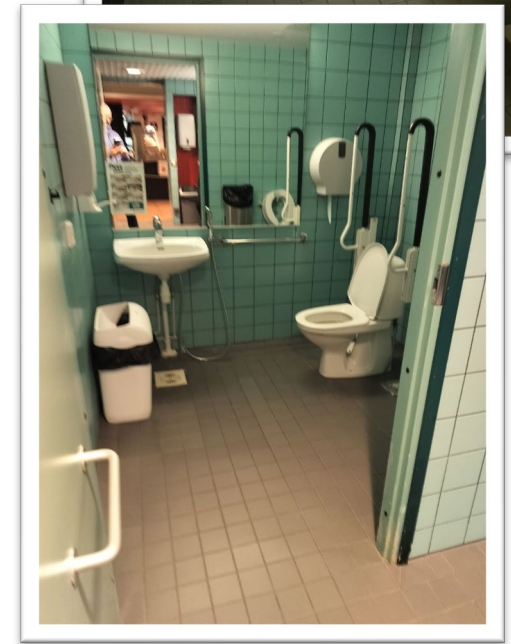
- **Kaikissa kartoitetuissa kolmessa esteettömässä wc-tilassa kääntymistila (min. 1500) jää vajaaksi ja siirtymistila wc-istuimen reunoilla on vain toisella puolella**

- Esteettömät wc:t eivät täytä nykyisiä esteettömyysvaatimuksia kääntymistilan osalta ja tämä on asia joka vaatii huomiota kun tiloja remontoidaan.
  - Wc-istuimen reunoilla on vapaata tilaa toisella puolella, joka sinällään on riittävä, mutta silloin tulisi olla lähellä myös peilikuva-asettelulla oleva wc-tila, jossa vapaa tila on vastakkaisella puolella.

- **Käsienpesualtaiden alla ei ole riittävästi polvitilaa**
  - Altaat ovat pienet, joka on välttämättömyys nykyisessä tilassa, jotta kääntymistila ei pienene entisestään. Mutta muutosten yhteydessä on valittava altaat, jotka ovat isommat ja joissa pääsee riittävän lähelle allasta ja niissä toteutuu riittävä vapaa polvitila.

- **Tiloista puuttuvat hälytysjärjestelmät**
  - Esteettömissä wc-tiloissa tulee olla hälytysjärjestelmä ja hälytys tulee voida tehdä kahdesta eri paikasta, myös lattialle kaatuneena. Yksi hyvä ratkaisu on koko tilan kiertävä hälytysnaru lähellä lattianrajaa.

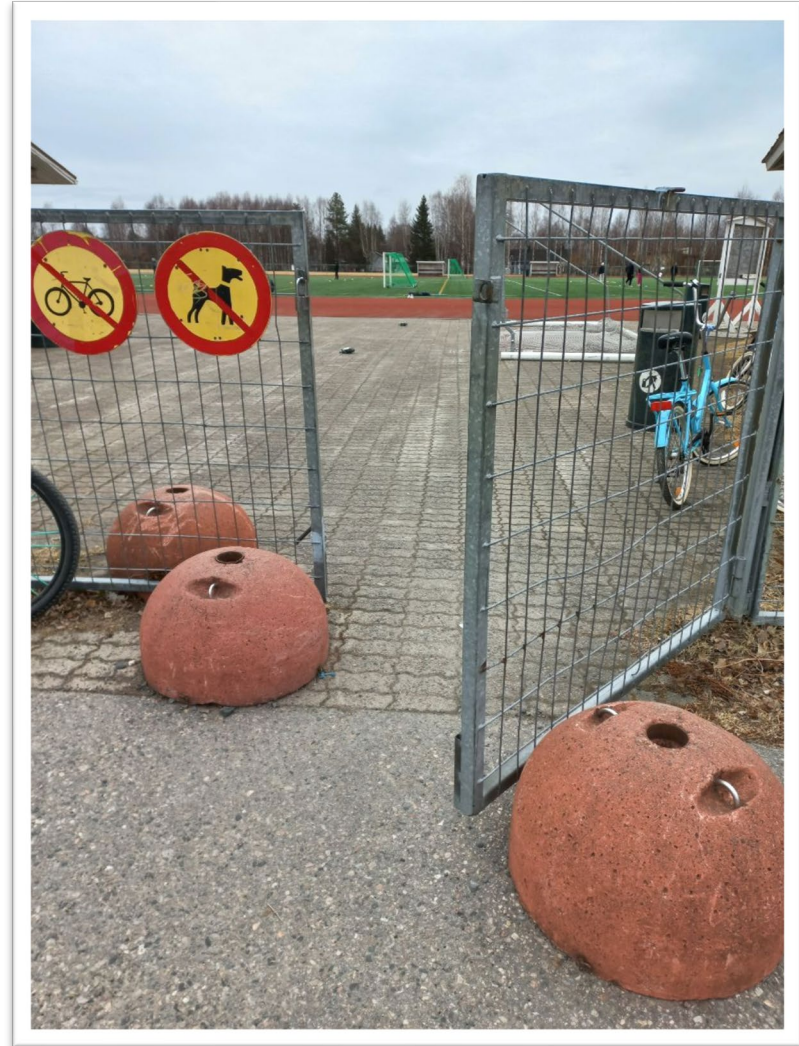
- **Esteetöntä autopaikkaa ei ole merkitty asianmukaisesti**
  - LE-paikka tulee merkityä pystyopasteella, jossa on pyörätuolisymboli
- **Tulee varmistaa, että sisäänkäyntiportista on esteetön kulku eli portin voi avata riittävästi, jotta siitä mahtuu kulkemaan myös apuvälineellä**
- **Pääsisäänkäynnin ovissa ei ole sähköistä avausmekanismia**
  - Suositellaan, että pääsisäänkäynnin ovet ovat mahdollisimman helposti avattavat ja niissä on sähköinen avausmekanismi.

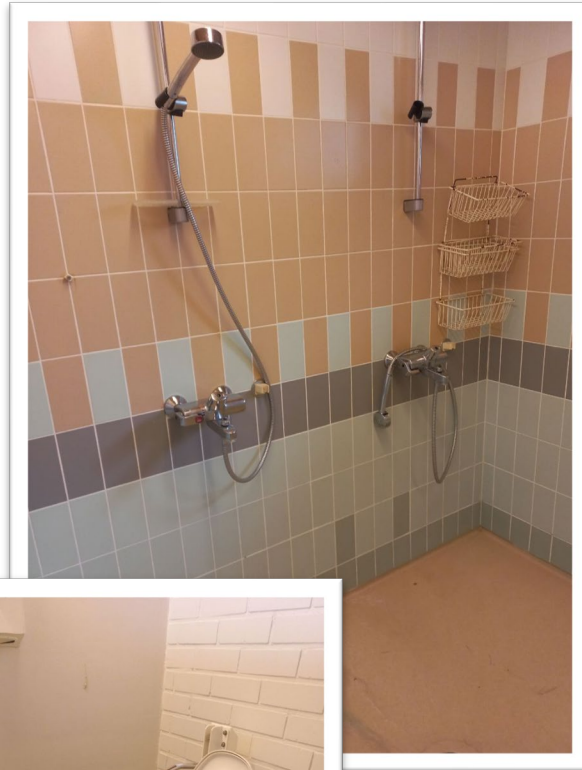
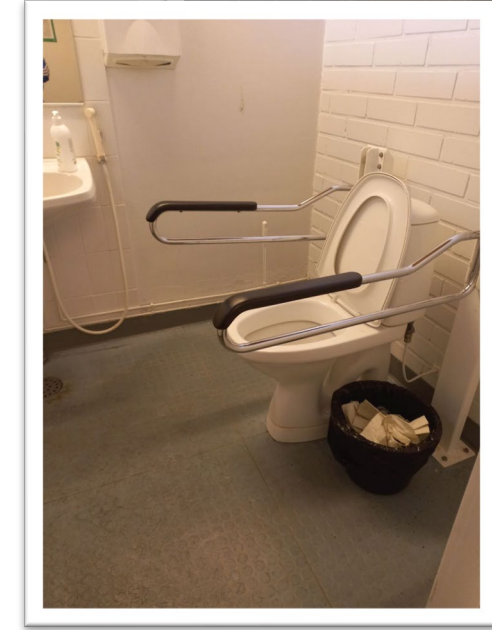
- **Puku- ja pesuhuoneissa ei ole huomioitu esteettömyyttä**
  - Puku – ja pesuhuonetilojen muutosten yhteydessä on otettava huomioon myös esteettömyys esim. pesupaikoilla, joissa tulee olla tukikaiteet ja suihkutuoli.

- Liikuntatiloissa tulee olla myös erillinen sukupuolineutraali esteetön pukeutumis- ja peseytymistila, jonka yhteydessä on esteetön wc.
- **Esteetömyydessä wc:ssä ei toteudu riittävä vapaa kääntymistila eikä vapaa tila wc-istuimen reunoilla.**

- Wc-tila vaatii päivitystä, jotta se täyttää nykyiset esteettömyysvaatimukset. Kääntymistilaa on oltava vähintään 1500 mm ja wc-istuimen molemmilla puolilla tulee olla vähintään 800 mm vapaata tilaa, mikäli esteettömiä wc-tiloja on vain yksi.

- **Wc:ssä käsisuihkuun ei ulotu wc-istuimelta**
  - Käsisuihku tulee sijoittaa niin, että siihen ulottuu wc-istuimelta ja suositellaan, että käsisuihku toimii automaattisesti eikä vaadi erikseen hanan avaamista.

- **Esteetömyydestä wc:stä puuttuvat hälytysjärjestelmät**
  - Esteetömyydestä wc:stä on voitava hälyyttää apua hätätilanteessa. Hälytyspainikkeita tarvitaan vähintään kaksi ja toiseen niistä on ulotuttava myös lattialta. Jos rakennuksessa on valvontajärjestelmä, wc-tilasta on oltava turvahälytysyhteys valvontaan.

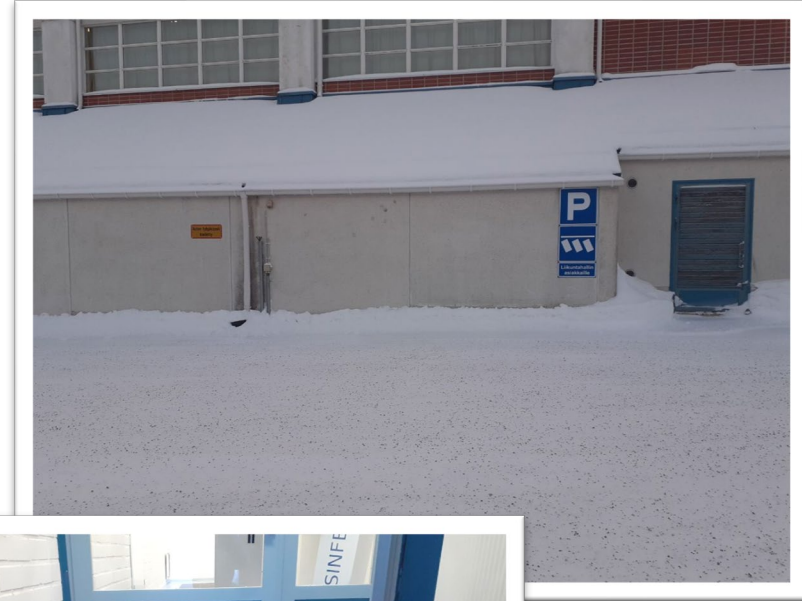
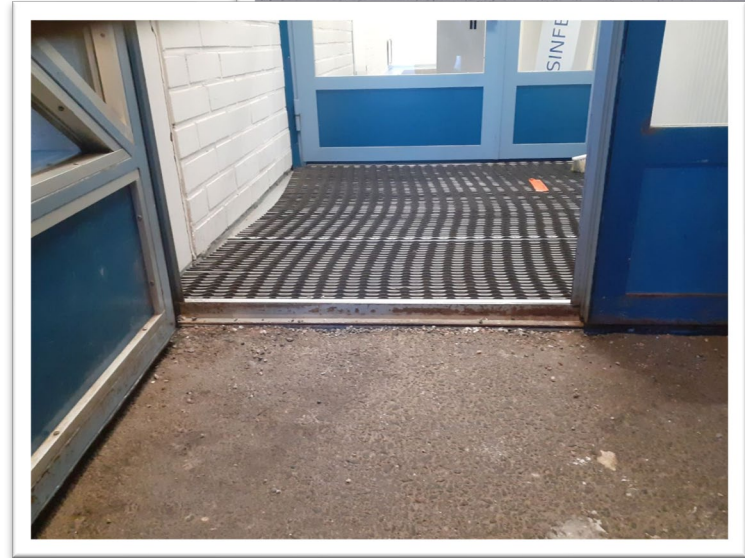
- **Pysäköintialueella ei ole esteetöntä autopaikkaa**
  - Molempien sisäänkäyntien läheisyyteen tulee merkitä esteettömät autopaikat, jotka ovat vaaditun kokoiset ja asianmukaisesti merkityt
- **Rakennukseen on kaksi eri sisäänkäyntiä, joista toisesta kuljetaan liikuntatiloihin ja toinen toimii tapahtumaovena. Sisäänkäyntien ovet ovat raskaat avata ja oviaukoissa on 40-50 mm kynnykset.**
  - Kynnykset tulee loiventaa esimerkiksi kynnysluiskalla, ja oviin asentaa sähköiset avausmekanismit, mikä helpottaa kulkua ja parantaa esteetöntä kulkua.

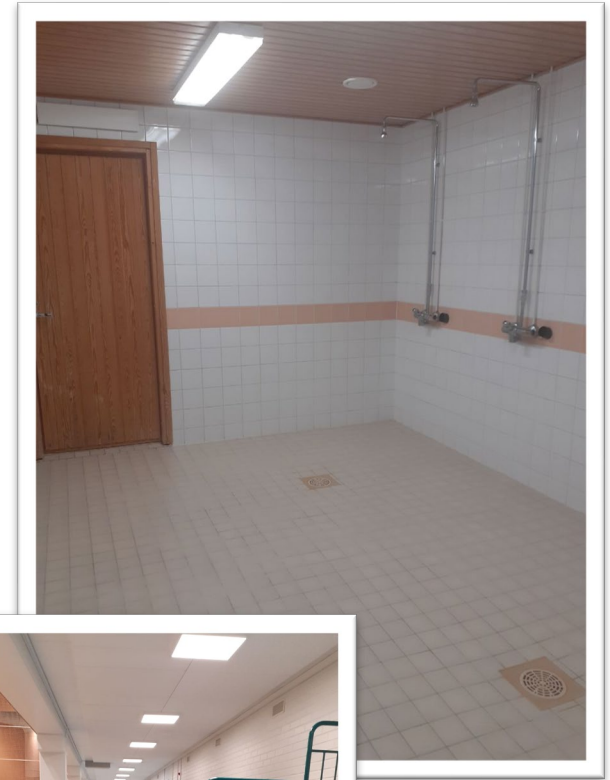
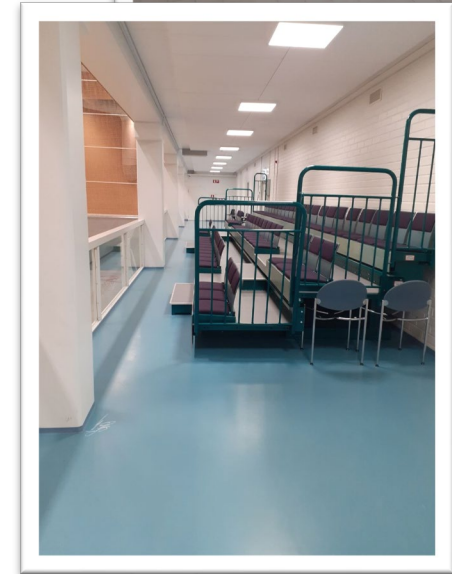
- **Puku- ja pesuhuoneissa ei ole huomioitu esteettömyyttä eikä ole erillisiä esteettömiä puku-pesuhuonetiloja**
  - Yleisissä pukeutumis- ja peseytymistiloissa esteettömyys tulee huomioida hyvällä tasolla, joka käytännössä tarkoittaa esimerkiksi tukikaiteita ja suihkutuoleja pesuhuoneissa sekä myös esteetöntä wc:tä.

- Tämän lisäksi tulisi olla erillinen esteetön sukupuolineutraali pukeutumis- ja peseytymistila, jonka yhteydessä on myös esteetön wc.
- **Liikuntasalissa ja katsomossa ei ole induktiosilmukkaa**

- Kuuloympäristön esteettömyyden kehittäminen vaatii huomiota indeksoiduissa tiloissa ja tässä kohteessa tulee selvittää ja arvioida toimintojen pohjalta, että tarvitaanko induktiosilmukka katsomon lisäksi myös liikuntasaliin. Suositellaan, että kaupunkitasolla laaditaan suunnitelma kuuloympäristön esteettömyyden toteuttamisesta.

- **Kuntosalilla on suurimmassa osassa laitteista kiintet penkit**
  - Suositellaan, että laitevalintoja tehdessä huomioidaan myös esteettömyys, jotta laitteita voidaan käyttää erilaisilla toimintakyvyillä ja myös esimerkiksi omasta apuvälineestä käsin.

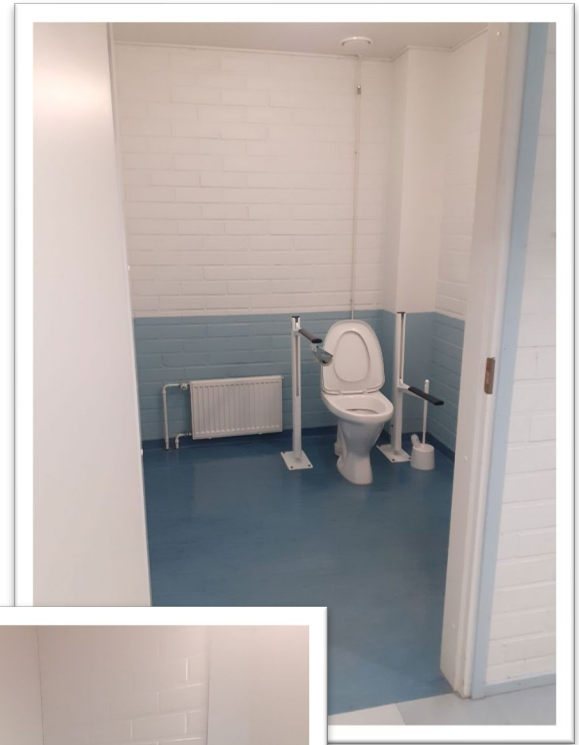
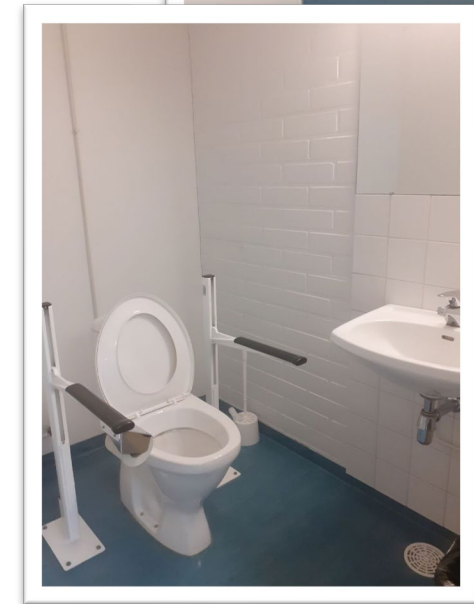
- **Rakennuksessa on kaksi esteetöntä wc:tä, mutta niissä molemmissa on vapaa tila samalla puolella wc-istuinta**
  - Jos vapaata tilaa ei voida toteuttaa wc-istuimen molemmille puolille, tulee lähellä olla toinen wc peilikuva-asettelulle.

- **Esteettömien wc:n ovien sisäpuolelta puuttuvat vaakavetimet**
  - 600 mm leveä vaakavedin asennetaan 800 mm korkeudelle oven saranapuolelle
- **Esteettömissä wc:ssä oheistarvikkeet eivät ole esteettömällä korkeudella**

- Oheistarvikkeet tulee sijoittaa niin, että niiden lähelle pääsee apuvälineellä ja ne ovat asennettu esteettömälle 900-1100 mm korkeudelle. Peilin alareunan tulee olla 800-900 mm korkeudella ja naulakon max. 1200 mm korkeudella.

- **Esteettömistä wc:stä puuttuvat hälytysjärjestelmät**
  - Esteettömästä wc:stä on voitava hälyyttää apua hätätilanteessa. Hälytyspainikkeita tarvitaan vähintään kaksi ja toiseen niistä on ulotuttava myös lattialta. Jos rakennuksessa on valvontajärjestelmä, wc-tilasta on oltava turvahälytysyhteys valvontaan.

- **Toisessa wc:ssä ei ole käsisuihkua ja toisessa wc:ssä käsisuihkuun ei ulotu wc-istuimelta**
  - Käsisuihku tulee sijoittaa niin, että siihen ulottuu wc-istuimelta ja suositellaan, että käsisuihku toimii automaattisesti eikä vaadi erikseen hanan avaamista.

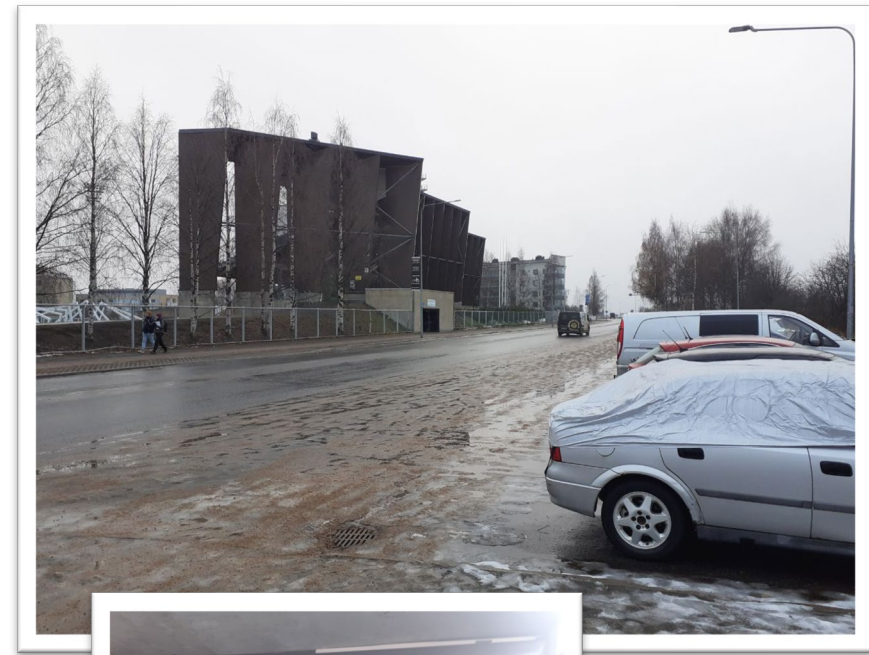
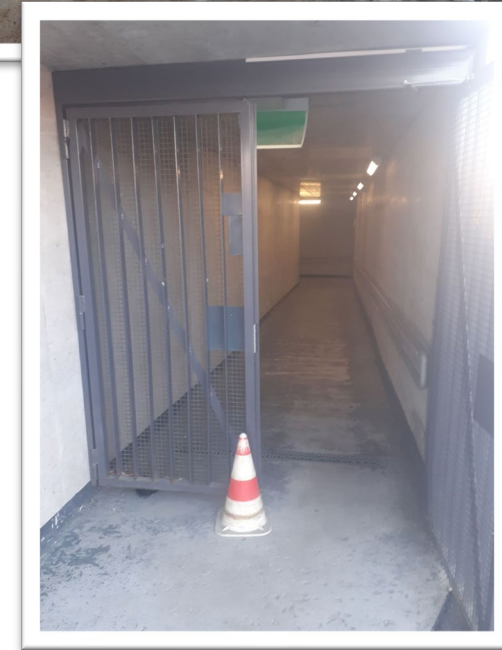
- **Sisäänkäynnin läheisyydessä ei ole esteetöntä pysäköin**
  - Mahdollisimman lähellä sisäänkäyntiä tulee olla vähintään yksi esteetön autopaikka ja tällaisessa kohteessa niitä olisi oltava useampi. Paikkojen sijoittelussa on huomioitava kulkureitit eri toimintoihin.

- **Sisäänkäynnin ovet ovat raskaat ja vaikeat avata**
  - Oviin tulee toteuttaa ratkaisut, joiden avulla rakennukseen pääsy on helppoa ja esteetöntä koko reitillä, esimerkiksi sähköiset avausmekanismit. Alaoven oviaukossa on kynnyks, joka on yli 20 mm ja vaatii loivennuksen. Katsomorakennukseen on sijoitettu musiikkiliikuntasali-tila, jossa käy esteettömyyttä tarvitsevia henkilöitä, joten sinne tulee olla esteetön ja turvallinen kulku.

- **Luiskan toiselta puolelta puuttuu käsijohde ja luiskan pinta on liukas**
  - Käsijohde tulee olla molemmilla puolilla luiskaa, jotta tilojen käyttäjä voi valitse itselleen sopivan puolen.

- Luiskan pintamateriaali on betonia, joka on märkänä liukas ja pinta vaatii käsittelyn, jotta se pysyy märkänäkin luistamattomana.

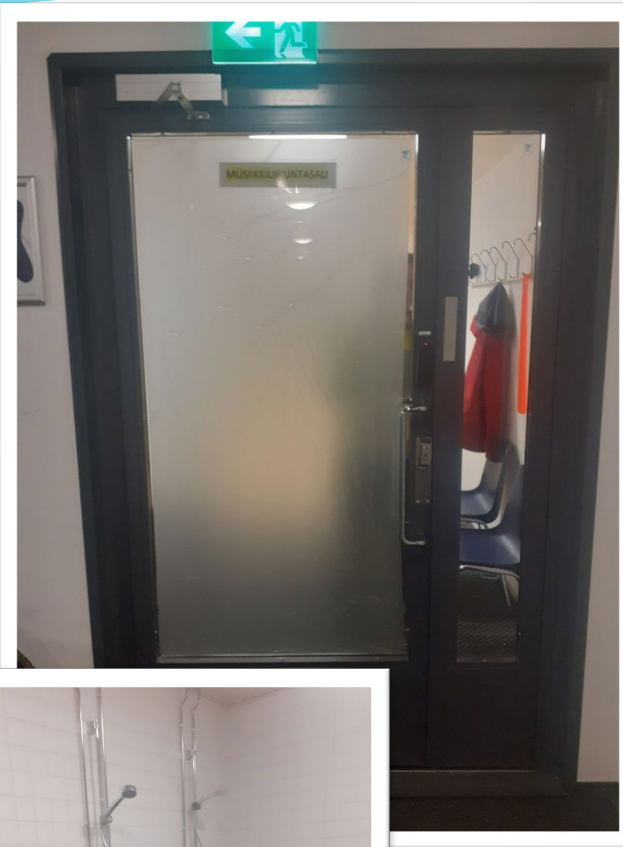
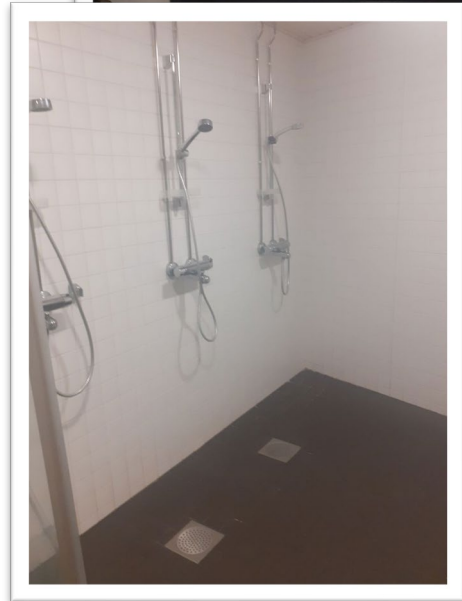
- **Opastus on puutteellinen**
  - Opastuksen tulee olla selkeä, johdonmukainen ja jatkoa katkeamattomana koko palvelupolun ajan. Pääopasteiden ja suuntaopasteiden lisäksi tilojen ulkopuolella tulee olla tilaopasteet katselukorkeudella.

- **Puku- ja pesuhuoneet ovat tilavat, mutta muilta osin niissä ei ole huomioitu esteettömyyttä**
  - Yleisissä pukeutumis- ja peseytymistiloissa esteettömyys tulee huomioida hyvällä tasolla, joka käytännössä tarkoittaa esimerkiksi tukikaiteita ja suihkutuoleja pesuhuoneissa sekä myös esteetöntä wc:tä.

- Tämän lisäksi tulisi olla erillinen esteetön sukupuolineutraali pukeutumis- ja peseytymistila, jonka yhteydessä on myös esteetön wc.
- **Tilassa ei ole induktiosilmukkaa**

- Liikuntasalissa, jossa on äänentoistojärjestelmä, tulisi olla myös äänensiirtojärjestelmä, joka usein on induktiosilmukkaratkaisu. Tällöin esim. Ohjatun liikuntatunnin mikrofoniin puhuttu ääni siirtyy suoraan kuulokojetta käyttävän henkilön kuulokojeeseen.

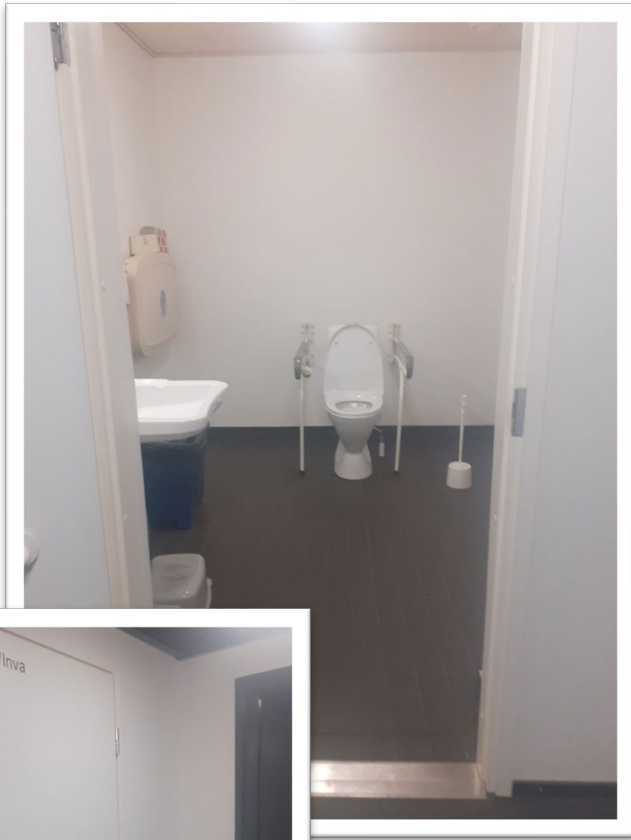
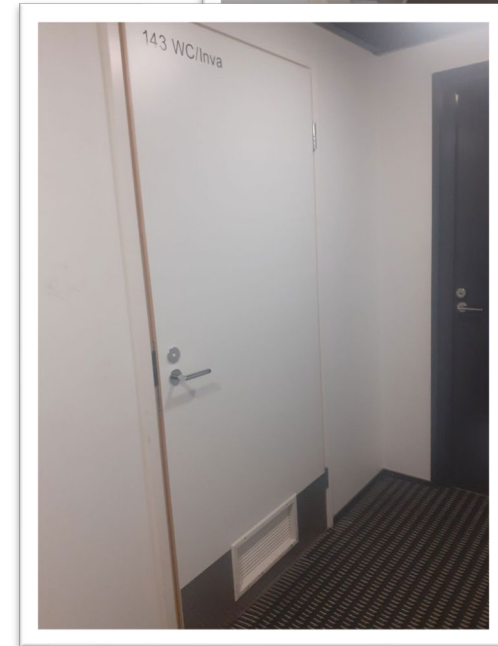
- **Esteettömistä wc:stä puuttuvat hälytysjärjestelmät**
  - Esteettömästä wc:stä on voitava hälyyttää apua hätätilanteessa. Hälytyspainikkeita tarvitaan vähintään kaksi ja toiseen niistä on ulotuttava myös lattialta. Jos rakennuksessa on valvontajärjestelmä, wc-tilasta on oltava turvahälytysyhteys valvontaan.
- **Käsisuihkuun ei ulotu wc-istuimelta**
  - Käsisuihku tulee sijoittaa niin, että siihen ulottuu wc-istuimelta ja suositellaan automaattista hanaa, jolloin käsisuihku toimii ilman hanan erikseen avaamista. Tukikaiteisiin on olemassa myös pidikkeitä käsisuihkulle.

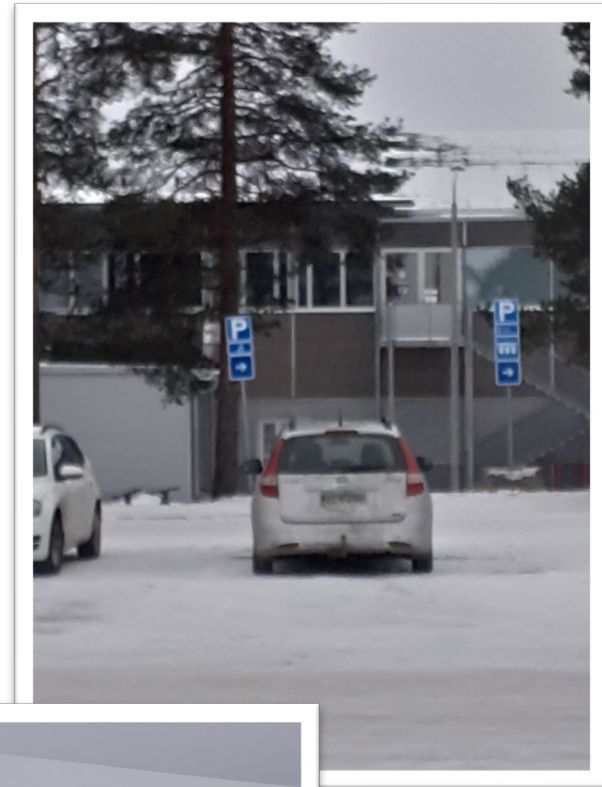
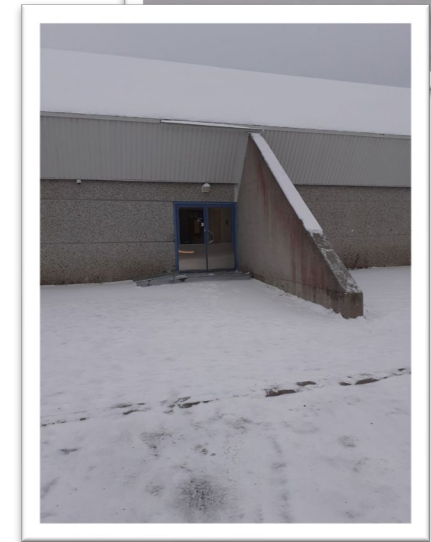
- **Esteetön autopaikka ei sijaitse sisäänkäynnin välittömässä läheisyydessä**
  - Esteettömän autopaikan suositellaan olevan max. 10 m etäisyydellä sisäänkäynniltä, mikäli se ympäristön huomioiden on mahdollista toteuttaa. Tällöin kulkuväylä sisäänkäynnille on mahdollisimman lyhyt, ja esteetön myös talvisaikaan.

- Kartoituskäynnillä ei lumen vuoksi voitu tarkastella esteettömien autopaikan merkintöjä tai kokoa, joten tämä tehtävä myöhemmin
- **Esteettömältä autopaikalta kulku sisäänkäynnille ei ole esteetön**

- Parkkialueelta jalkakäytävälle on kynnys ja kynnys vaatiikin loivennuksen, jotta siitä pääsee esteettömästi apuvälineellä
- **Pääsisäänkäyntinä käytettävällä sisäänkäynnillä oleva luiska on liian jyrkkä ja siitä puuttuvat käsijohteet**

- **Sisäänkäynnin ovet ovat raskaat avata ja oviaukoissa on yli 20 mm kynnyksiä**
  - Sisäänkäynnin oviin suositellaan

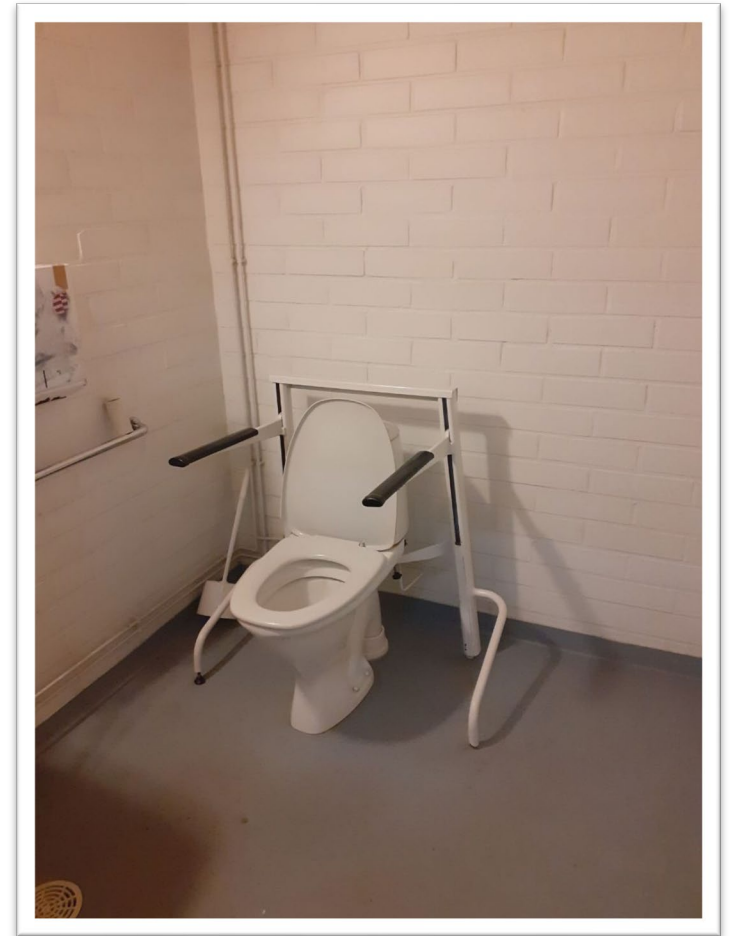
- **Puku- ja pesuhuoneissa ei ole huomioitu esteettömyyttä**
  - Puku – ja pesuhuonetilojen muutosten yhteydessä otettava huomioon myös esteettömyys.
- **Esteetömissä wc:ssä ei toteudu riittävä vapaa kääntymistila eikä vapaa tila wc-istuimen reunoilla.**
  - Wc-tila vaatii päivitystä, jotta se täyttää nykyiset esteettömyysvaatimukset. Jos rakennuksessa on vain yksi esteetön wc, tulee wc-istuimen molemmilla puolilla olla vähintään 800 mm tilaa siirtymistä varten. Kääntymistilaa on oltava vähintään 1500 mm.
  - Tukikaiteet on kiinnitettävä lattiaan tai seinään, ja niiden on mahdollistettava siirtyminen wc-istuimelle. Wc-istuimen takana tulee olla min. 200 mm vapaata tilaa.
  - Oheistarvikkeet tulee sijoittaa saavutettavaan paikkaan 900-1100 mm korkeudelle.
  - Pesualtaan alla tulee olla riittävästi vapaata tilaa.
  - Tilaan tulee asentaa hälytysjärjestelmä

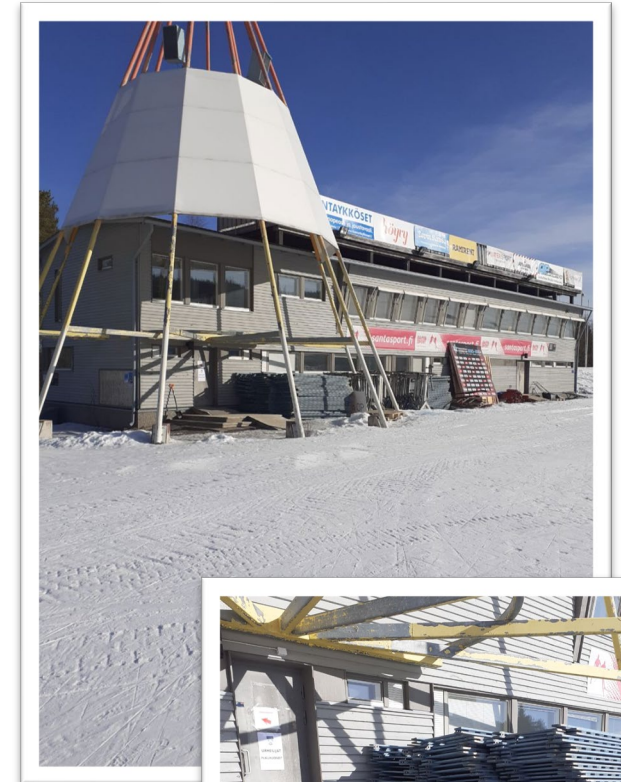
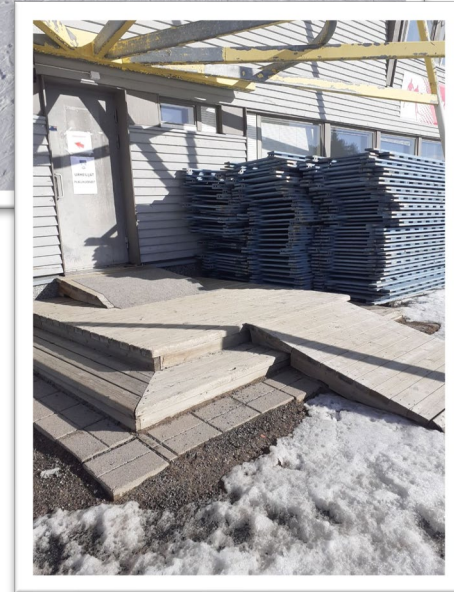
- **Pysäköintialueella ei ole esteetöntä autopaikkaa**
  - Sisäänkäynnin läheisyyteen tulee tehdä esteetön autopaikka, joka on vaaditun kokoinen ja asianmukaisesti merkitty. Ellei asemakaavassa ole toisin määrätty, laskentaperiaatteena on kaksi esteetöntä autopaikkaa 50 autopaikkaa kohti ja sen jälkeen yksi paikka lisää kutakin alkavaa 50 autopaikkaa kohti.

- Sisäänkäyntien oviaukoissa on myös kynnyksiä, jotka vaativat loiventamista ja oviin suositellaan sähköisiä avausmekanismeja. Tällä hetkellä ovien avaaminen on haastavaa ahtaan tilan vuoksi.

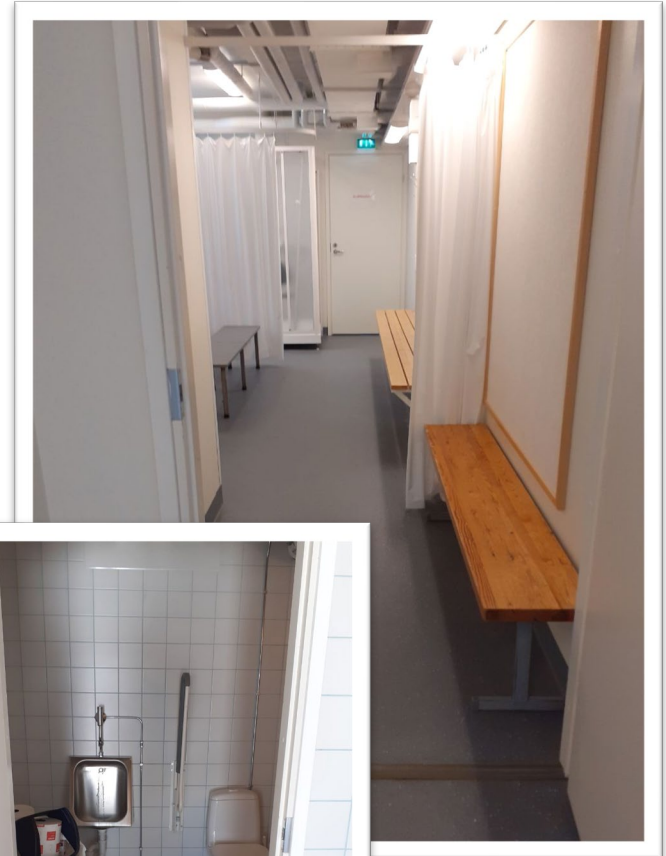
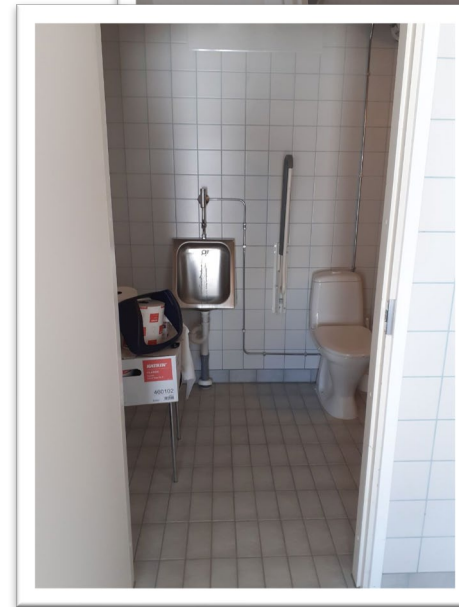
- **Puku- ja pesuhuoneissa ei ole huomioitu esteettömyyttä**
  - Puku – ja pesuhuonetilojen muutosten yhteydessä on otettava huomioon myös esteettömyys esim. Pesupaikoilla, joilla tulee olla tukikaiteet ja suihkuistuin.

- **Esteettömistä wc:stä puuttuvat hälytysjärjestelmät**
  - Esteetömistä wc:stä on voitava hälyyttää apua hätätilanteessa. Hälytyspainikkeita tarvitaan vähintään kaksi ja toiseen niistä on ulotuttava myös lattialta. Jos rakennuksessa on valvontajärjestelmä, wc-tilasta on oltava turvahälytysyhteys valvontaan.
