# KUNTOTARKASTUSRAPORTTI OMAKOTITALO

Nilikuja 1  
96440 Rovaniemi

Tarkastuspäivämäärä 11.11.2025

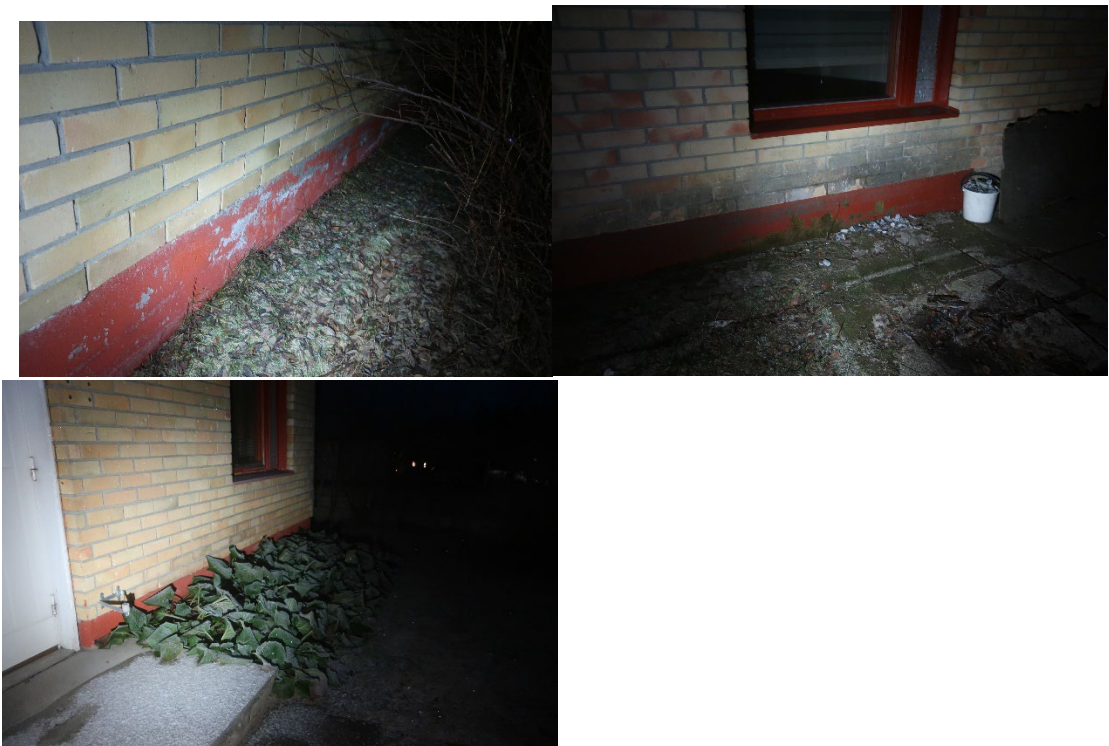
Kuva 1. 2. ja 3.

**Kuva 1. 2. ja 3.** Rakennuksen sokkeli on betonirakenteinen. Sokkelirakenne on valesokkelirakenne. Kyseinen rakenne on riskirakenne, koska ulkoseinän alaosa on lähellä maanpintaa tuulettumattomassa tilassa. Sokkeli on maalattu. Maalipinta on paikoin kulunut. Sokkelissa on nähtävissä kastumajälkiä mm. keittiön kohdalla ja makuuhuoneen ikkunan alla. Rakennuksen salaojituksesta ei ole tietoa. Rakennuksessa ei ole sadevesijärjestelmää, joten vesiä ei ole ohjattu hallitusti pois rakennuksen vierustalta. Maanpinta on muotoiltu laskemaan pääosin pois päin rakennuksesta, mutta rakennuksen vierustalla on mm. kukkapenkkejä, jotka lisäävät kosteusrasitusta valesokkelirakenteeseen. Rakennuksen alapohjarakenteena on betonilaatta, jonka alla on leikkauskuvaan mukaan lämmöneriste vain reuna-alueilla. **Suositellaan korjaamaan valesokkelirakenne. Rakenteessa on hyvin todennäköisesti vaurioita rakenteen teknisen käyttöiän täyttymisen myötä sekä siihen kohdistuvan runsaan ylimääräisen kosteusrasituksen vuoksi. Keittiön kohdalta rakenne on varmuudella kastunut vesivahingosta ja sen laajuudesta ei ole tietoa.**

***Suosittelaa ohjaamaan kaikki sadevedet hallitusti pois rakennuksen vierustalta. Suositellaan poistamaan kaikki kasvillisuus rakennuksen vierustalta. Maanpinnan muotoilulla rakennuksesta pois päin, sokkelin ulkopuolisella vedeneristyksellä, toimivalla salaojituksella ja sadevesijärjestelmällä sekä maaperän laadulla vähennetään rakenteisiin kohdistuvaa kosteusrasitusta. Istutuksia on syytä välttää rakennuksen välittömässä läheisyydessä. Rakennuksen seinälinjat tulisi pitää keväällä mahdollisimman vähälumisina sekä sulamisvesistä vapaana. Pintavesien ohjaamiseksi maanpinnan tulee viettää kauttaaltaan 1:20 rakennuksesta pois päin vähintään 3 m:n matkalta.***

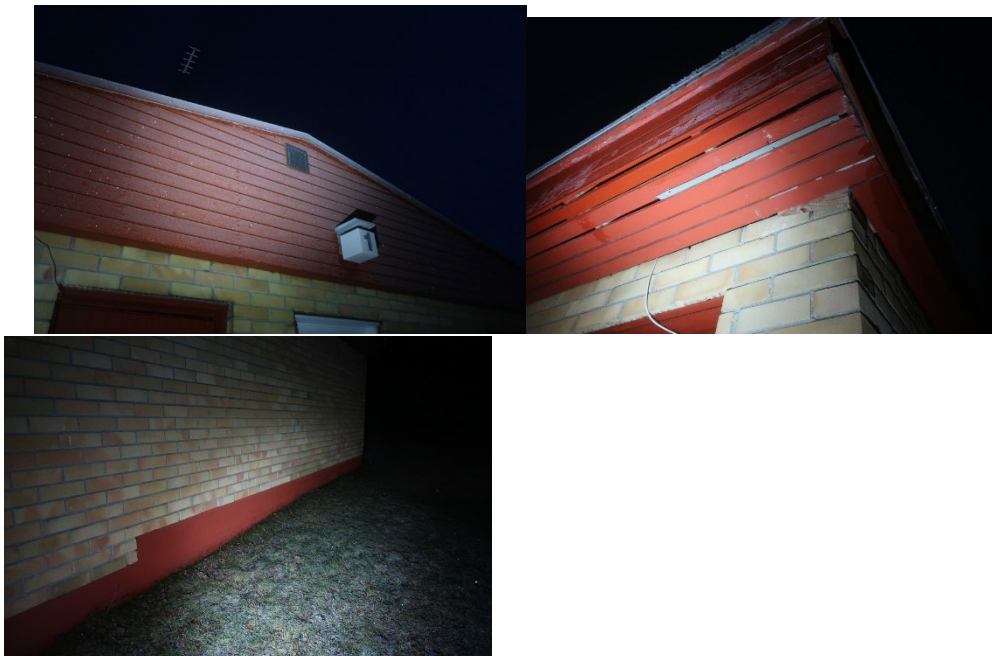
Kuva 4. 5. ja 6.

**Kuva 4. 5. ja 6.** Julkisivuverhous on alkuperäinen. Tiiliverhouksen alimmaisella tiilirivillä pitäisi joka kolmas pystysauma olla avattuna verhouksen tuuletuksen varmistamiseksi. Saumoja ei ole avattu. Verhouksen taustan tuuletusrakoa ei voitu tarkastaa. Rakenne ja eristeet ovat alkuperäisiä. Päätykolmioiden puuosat ovat kunnossa. Päätykolmioissa on tuuletusventtiilit yläpohjaan. Räystäslaudoituksen huoltaminen on ajankohtaista. ***Suosittelaa avaamaan alimmaisen tiilirivin joka kolmas pystysauma rakenteen tuuletuksen tehostamiseksi ja varmistamaan tuuletusväli verhouksen taakse. Suositellaan huoltomaalaamaan puuosat säännöllisesti.***

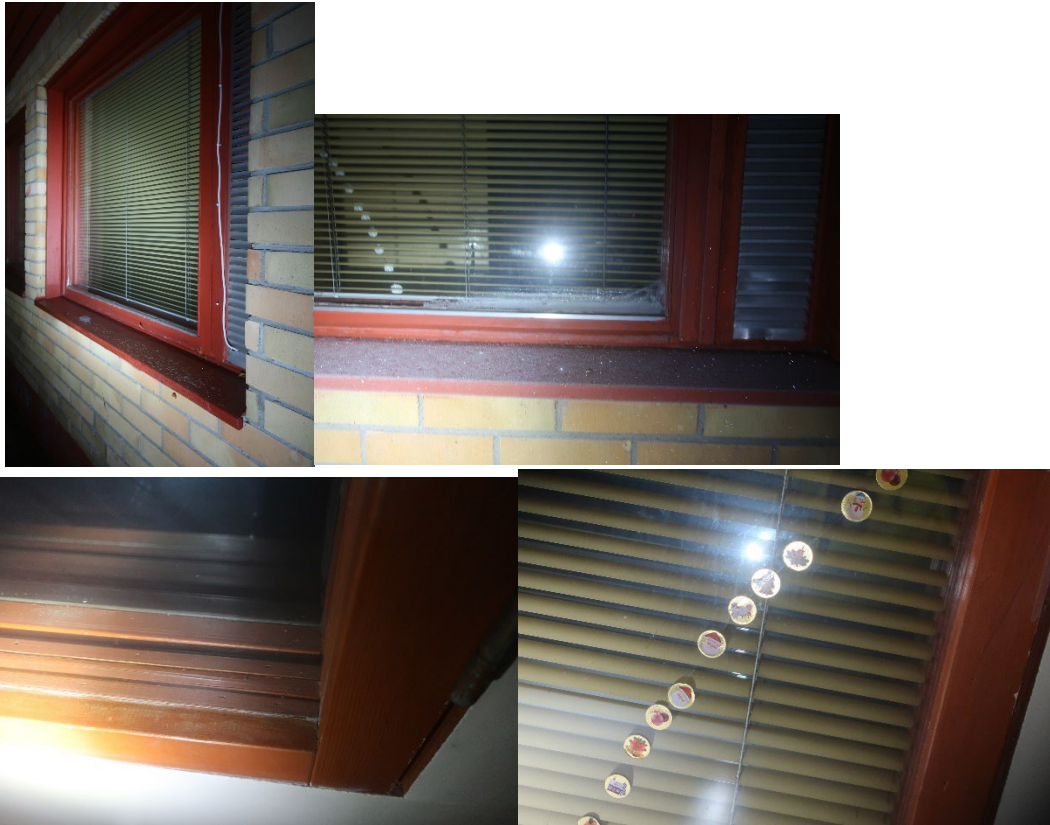
Kuva 7. 8. 9. ja 10.

**Kuva 7. 8. 9. ja 10.** Ikkunat ovat alkuperäiset. Keittiön ikkunan sisälasissa on halkeama. Keittiön ikkunan välissä oli havaittavissa tarkastushetkellä kuuraa lasin alaosassa. Ikkunoiden lämmöneristyskyky ei vastaa nykypäivän ikkunoita. Ikkunapellitysten kaato on loiva. Tippanokan pituus on riittävä. ***Suositellaan varautumaan ikkunoiden uusimiseen lähivuosina.***

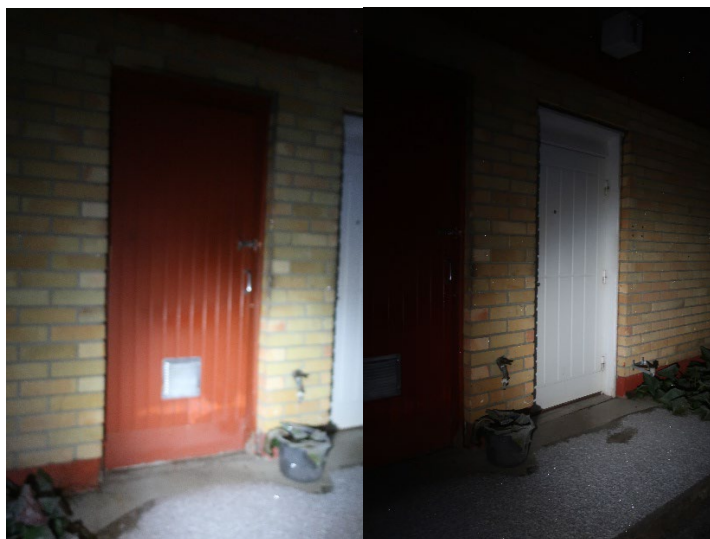
Kuva 11. ja 12.

**Kuva 11. ja 12.** Ulko-ovet ovat alkuperäiset. Ovien lämmöneristyskyky ei vastaa nykypäivän ovia. Pannuhuoneen ovea ei saa lukittua. ***Suositellaan varautumaan ovien uusimiseen lähivuosien aikana.***

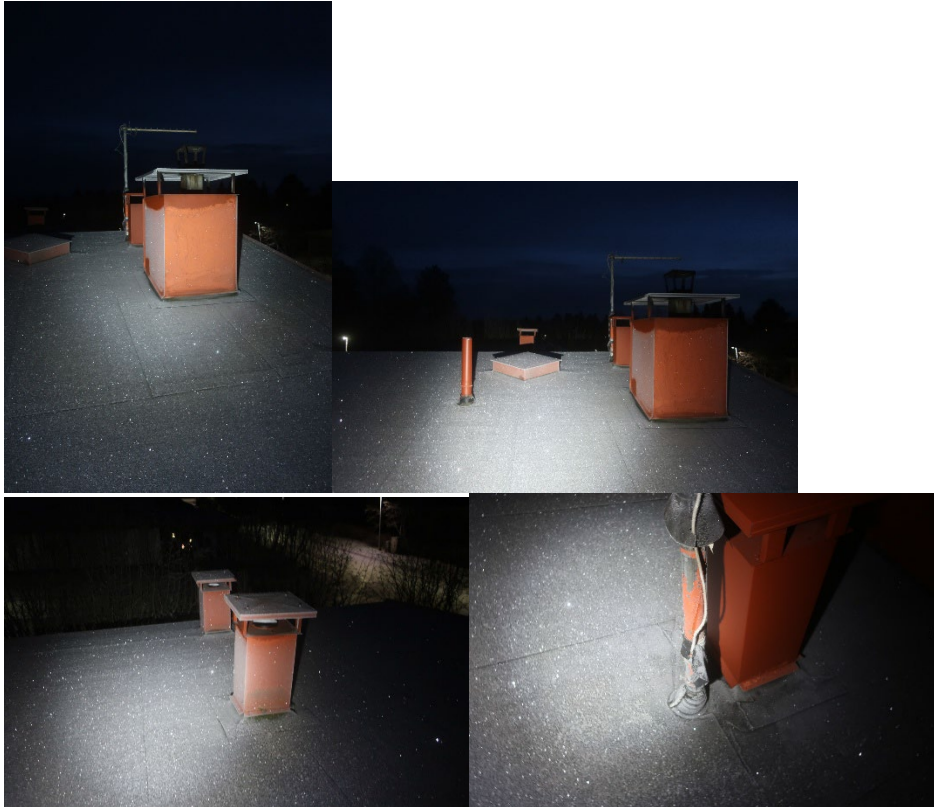
Kuva 13. 14. 15. ja 16.

**Kuva 13. 14. 15. ja 16.** Vesikatteena on huopakate. Katteen iästä ei ole tietoa. Vaikuttaisi, että kate on joskus uusittu. Piiput ovat pellitetty ja niiden päällä on hattu. Antenninläpiviennin toteutus on riskialtis. Autotallin osalla on peltikate. Kate on liian loiva kyseiselle katemateriaalille, joten vuodon riski on suuri. Vesikatolla on tarkastusluukku yläpohjaan, mutta luukku ei saatu avattua tarkastuksessa. Luukun kautta yläpohjasta tulee poikkeava haju. ***Suosittelaa huoltamaan vesikate säännöllisesti. Suositellaan uusimaan autotallin vesikate. Suositellaan tiivistämään antennin läpivientä.***

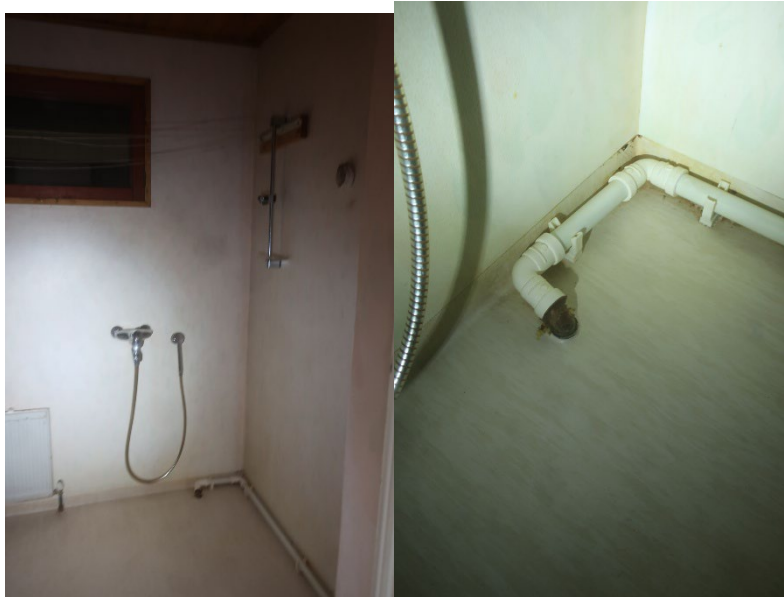
Kuva 17. ja 18.

Pesuhuoneen seinissä ei ollut havaittavissa mittaushetkellä kohonneita kosteuspitoisuuksia. Pesuhuoneen lattiassta ei ollut havaittavissa korkeampia mittaustuloksia lukuun ottamatta pientä aluetta lattiakaivon ympärillä.

**Kuva 17. ja 18.** Pesuhuone on oletettavasti remontoitu joskus. Seinissä ja lattiassa on matto. Katto on puupaneloitu. Tilassa ei ollut havaittavissa korkeampia mittaustuloksia lukuun ottamatta pientä aluetta lattiakaivon ympärillä. Lattiakaivoon tulee pyykinpesukoneen poiston kuparinen poistoputki. Tämän liitos kaivoon ei ole tiivis. Kuparisen poistoputken liitos lattiamattoon suihkun vieressä ei ole tiivis. ***Suositellaan varautumaan pesuhuoneen remontoimiseen lähivuosina. Remontin yhteydessä suositellaan uusimaan lattiakaivo ja pyykinpesukoneen poistoputki. Suihkussa käynnin jälkeen lattiapinta sekä seinien alaosat on syytä kuivata roiskevesialueilta huolellisesti ja tehostaa kosteiden tilojen tuuletusta mahdollisuuksien mukaan.***

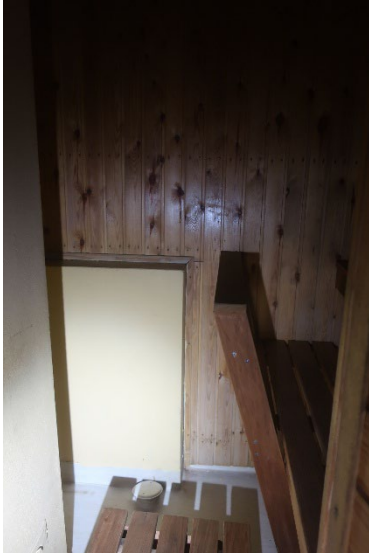
Kuva 19.

**Kuva 19.** Saunassa on sähkölämmitteinen kiuas. Seinän paneelien takana on vähäinen tuuletusrako ja alumiinipaperi. Pintakosteudenosoittimella ei ollut havaittavissa merkkejä kohonneista kosteuspitoisuuksista. ***Saunomisen jälkeen tulee huolehtia saunan riittävästä ilmanvaihdosta.***

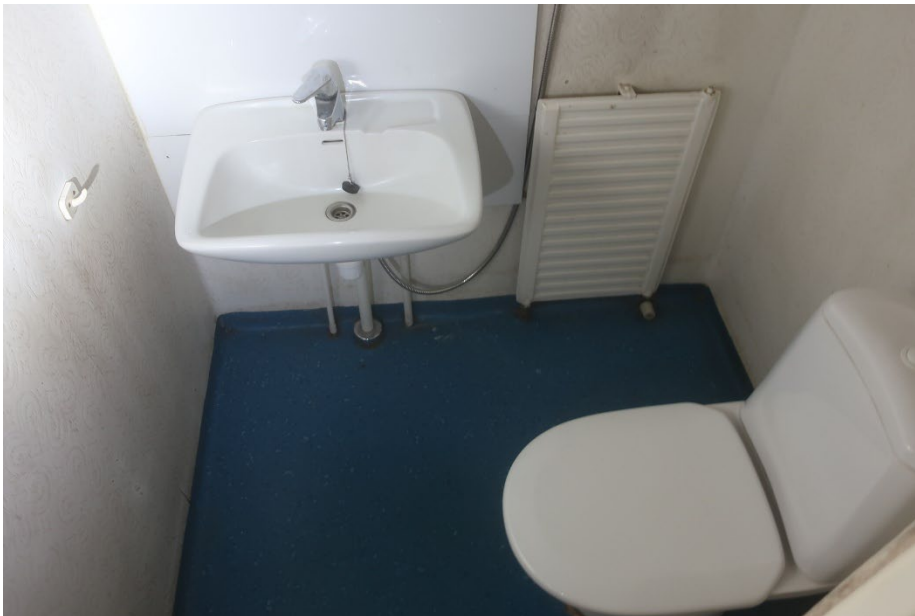
Kuva 20.

**Kuva 20.** Wc:n lattiassa on matto. WC-istuin on tukevasti kiinni. Hanan kiinnitys on kunnossa. Tilassa ei ollut havaittavissa kohonneita kosteuksia.

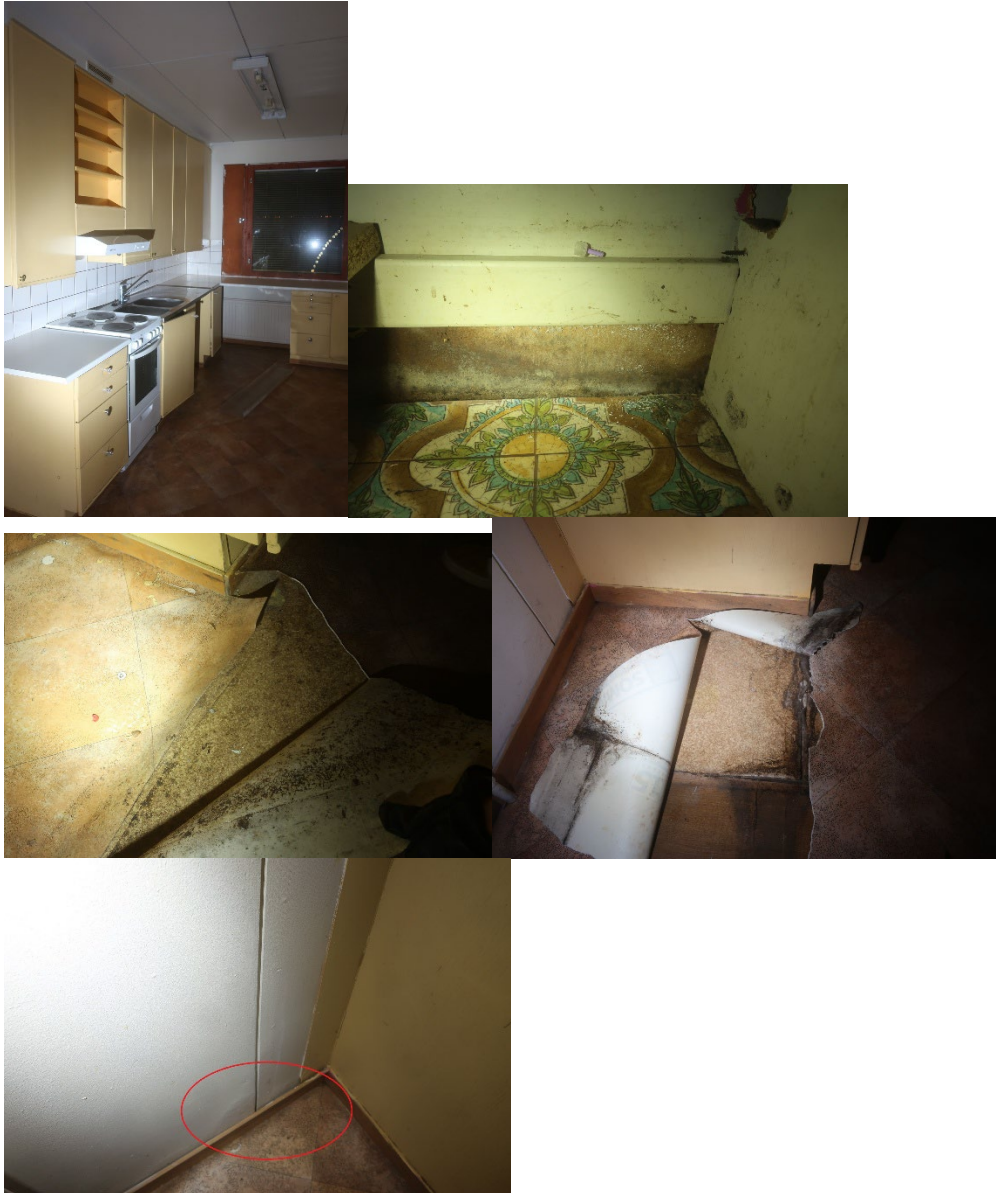
Kuva 21. 22. 23. 24. ja 25.

Keittiön välitilassa ei ollut havaittavissa kohonneita kosteuspitoisuuksia. Keittiön lattia on märkä kalusteiden alta ja niiden edestä noin puoli väliin keittiön lattiaa. Kastuma-alue jatkuu myös olohuoneen suuntaan n. metrin etäisyydelle kalusteista. Myös ulkoseinän levytys on märkä pahimmillaan ainakin n. metrin korkeuteen. Sokkelissa näkyy härmää tällä kohdalla eli vettä on myös sokkelirakenteessa. Vahingon laajuutta ei ole kartoitettu rakenteita avaamalla (vesi pääsee liikkumaan sokkelirakenteen sisässä).

**Kuva 21. 22. 23. 24. ja 25.** Keittiössä havaittiin tarkastuksessa vesivahinko. Vahingon aiheuttaja ei ole tiedossa. Tarkastushetkellä putkiliitokset olivat kuivia ja vesimittari ei liikkunut. Lattia on märkä kalusteiden alta ja ainakin n. metrin etäisyydellä kalusteista. Lattiamaton saumoja avattiin tarkastuksessa ja maton alla on vettä. Matoissa on nähtävissä mikrobikasvustoa. Allaskaapin kohdalta näkee ulkoseinälevytyksen alaosan ja siinä on nähtävissä kasvustoa. Kaapiston päädyn jälkeen olohuoneeseen päin on seinälevy turvonnut kosteudesta. Kosteus on noussut ulkoseinän sisälevytykseen. Hyvin todennäköisesti vettä on ohjautunut myös valesokkelirakenteeseen, koska ulkopuolen sokkelissa on nähtävissä kosteuden aiheuttamaa härmää tällä kohdalla. ***Suositellaan kartoittamaan vahingon laajuus, selvittämään sen aiheuttaja ja uusimaan kaikki kastuneet materiaalit.***

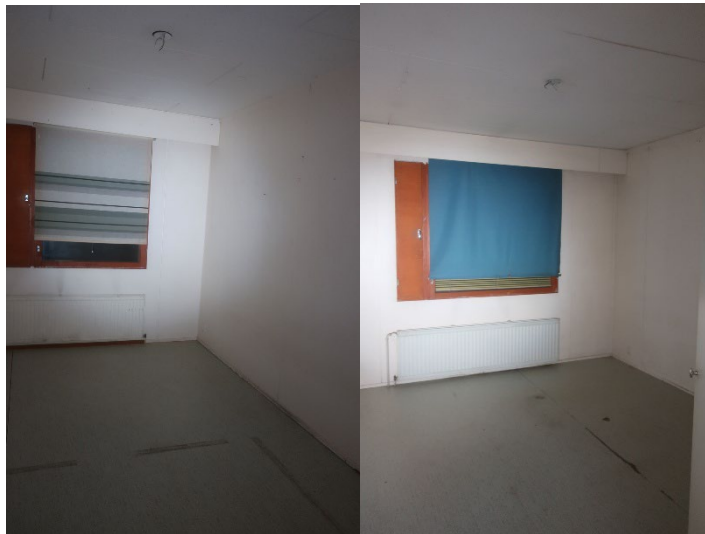
**Kuvat 26. ja 27.** Yleiskuvat makuuhuoneista. Tilojen remontointi on ajankohtaista. Toisen huoneen seinän ja lattian rajaan on asennettu muovimattokaistale todennäköisesti tiivistämään seinän ja lattian liitosta. Tällä kohdalla on ulkoseinässä ja sokkelissa nähtävissä kosteuden aiheuttamia jälkiä.

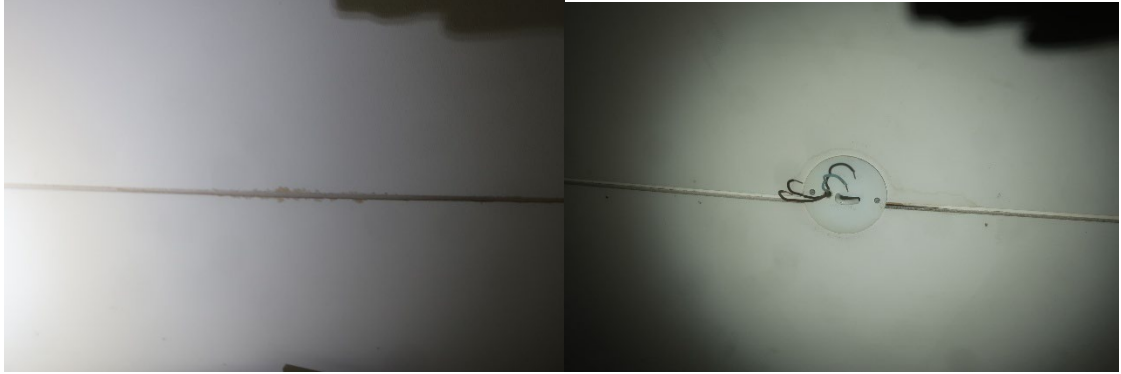
Kuva 29. ja 30. Toisen makuuhuoneen katossa on jälkiä kattovuodosta.

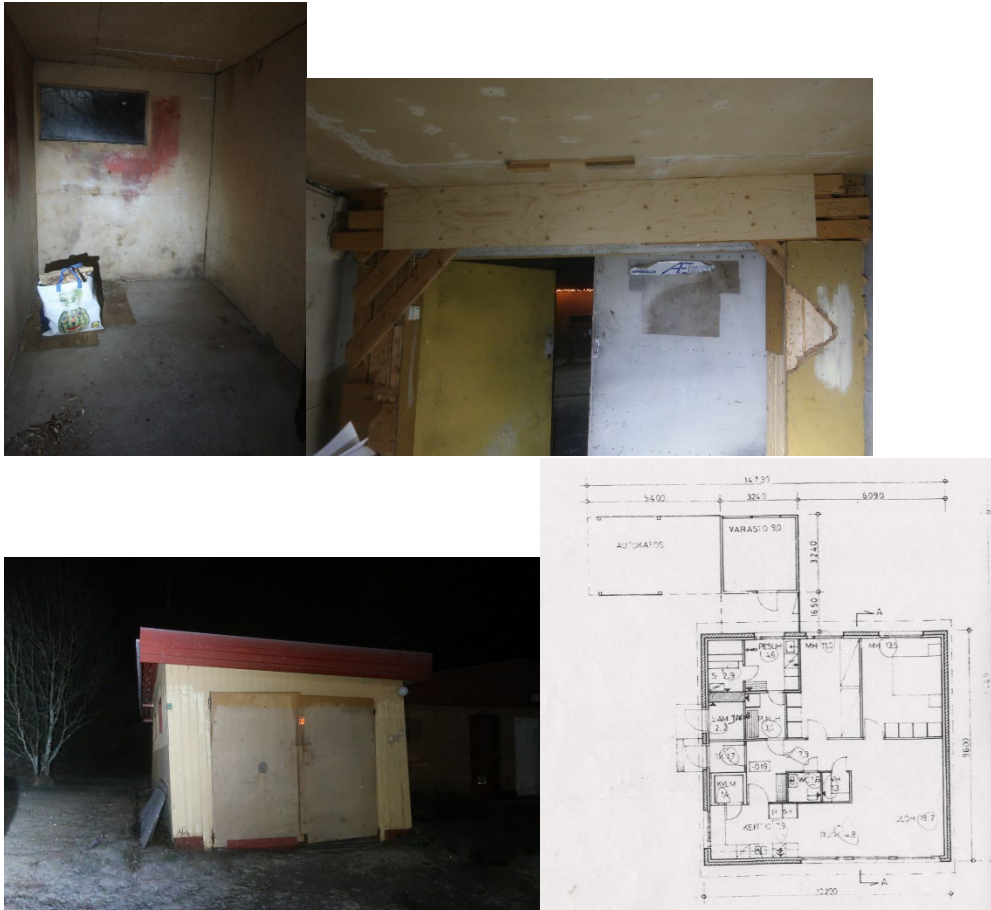
Kuva 31. 32. ja 33.

Kuva 31. 32. 33. ja 34. Rakennuksen yhteydessä on autotalli/varastorakennus, joka on kylmää tilaa. Rakennus on painunut vinoon. Rakennetta on tuettu tallin oven päälle tehdyllä tukirakenteella. Rakennus on lupakuivissa autokatos ja varasto. Mahdollisesta muutosrakennusluvasta ei ole tietoa. **Suosittelaa purkamaan/ uusimaan autotallirakennus.**
