OUNASVAARAN KEHITTÄMISSUUNNITELMA

HYPPYRIMÄKIEN HS100 JA HS65 PERUSKORJAUSTEN PERIAATTEET

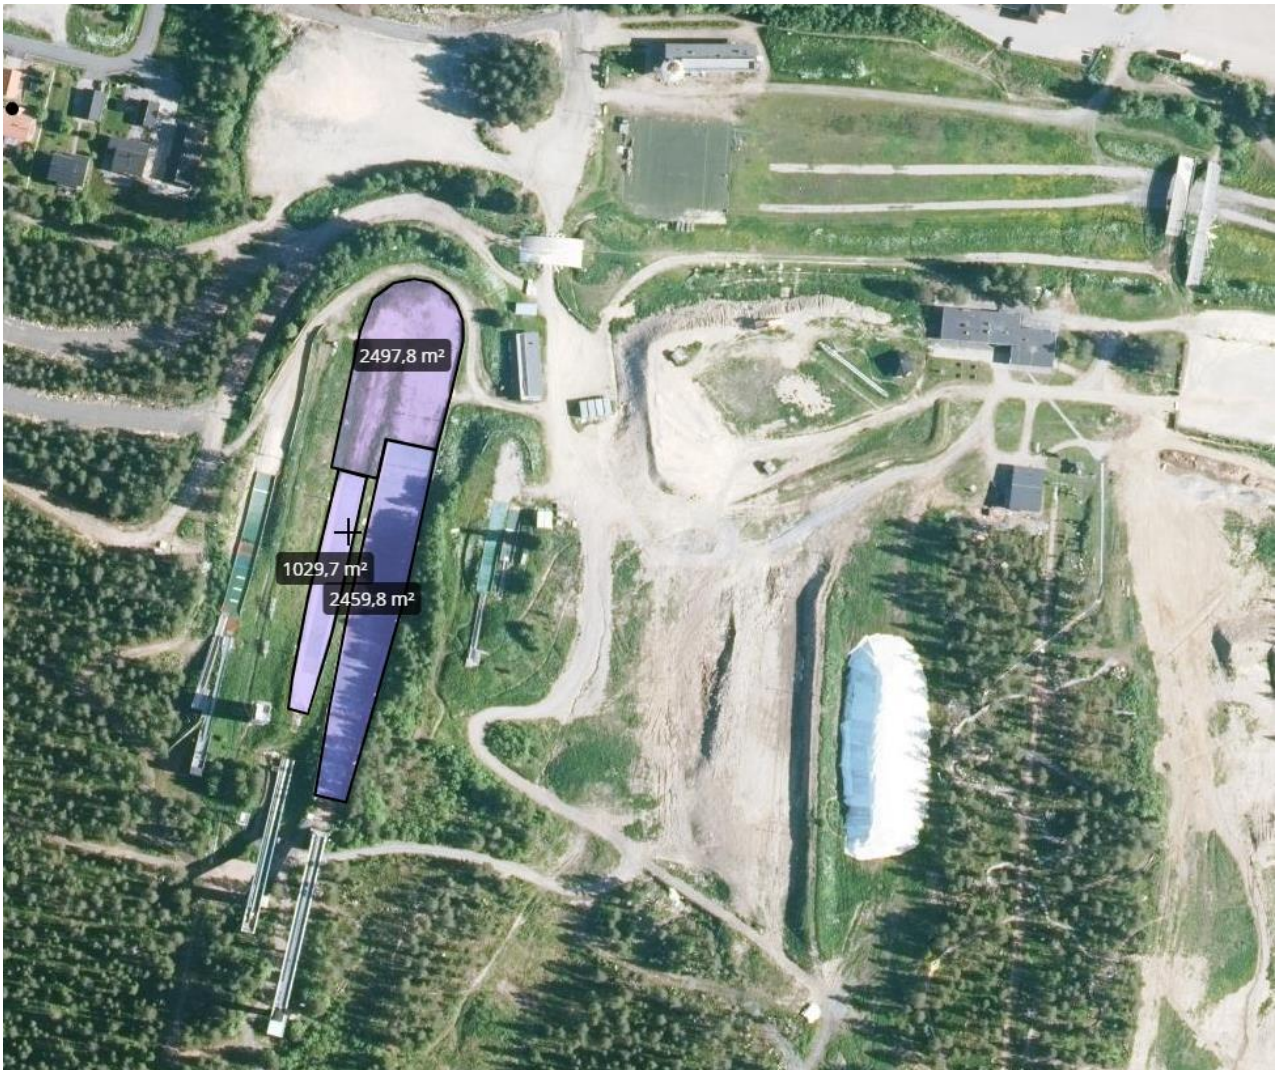
Alastulorinteiden pinta-alat on tätä kehittämissuunnitelmaa varten arvioitu ilmakuvasta (kuva 1). Alastulorinteiden korjauspinta-alan karkea arvio on HS65-mäelle 1100 m² ja HS100-mäelle 2500 m². Alastulorinteiden lisäksi jarrutusalueena toimiva alue (arvio 2500 m²) tulisi kunnostaa. Jarrutusalueen kunnostuksessa olisi suositeltavaa huomioida ko. alueen käyttömahdollisuudet kesällä esim. tapahtuma-alueena.

Kuva 1. Kartasta mitatut pinta-alat hyppymäkien alastulorinteille sekä jarrutusalueelle.

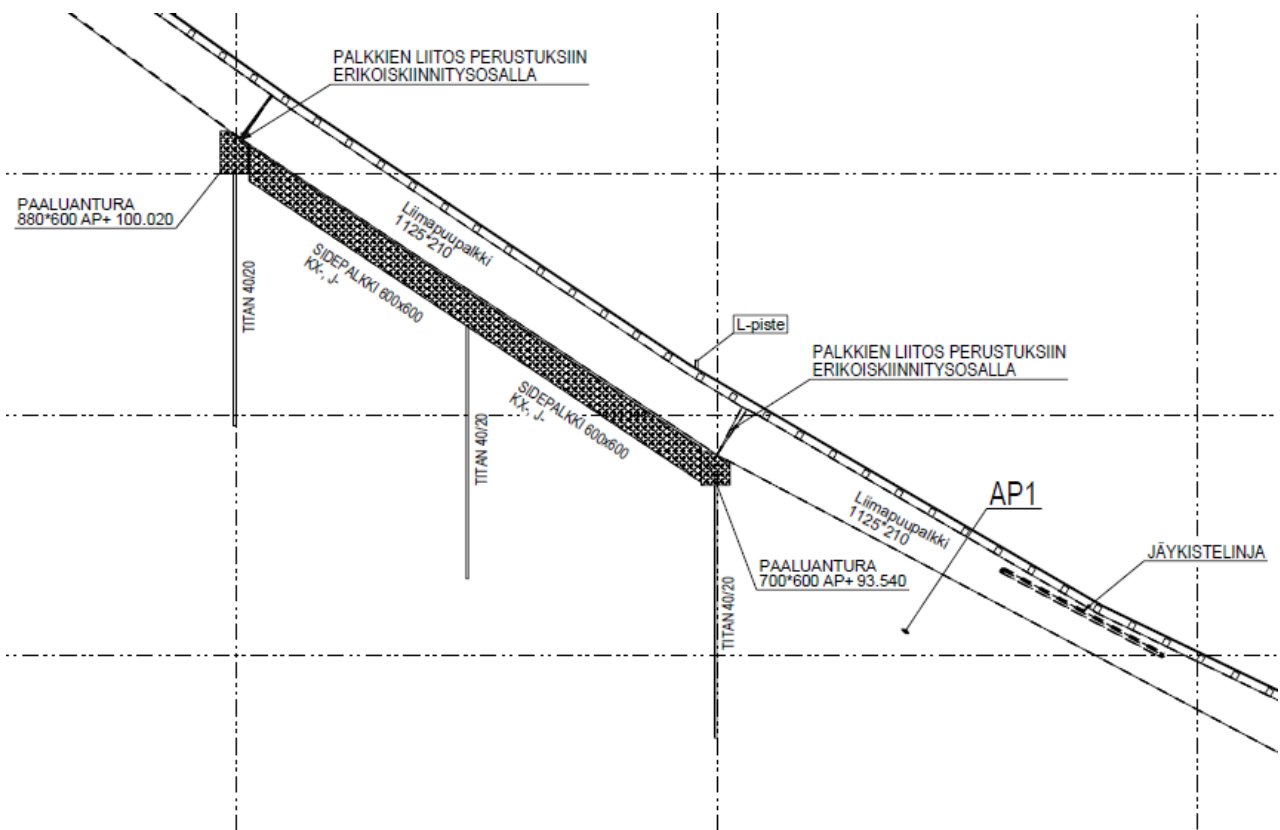
Kuva 2. Hyppyrimäen alastulorinteen korjausperiaate-esimerkki (poikkileikkaus).

Pitkäaikaista tulevaa käyttöä ajatellen ja mahdollisten lähitulevaisuuden uusien korjausten välttämiseksi suositellaan, että kun korjaustöihin aletaan, kansirakenne uusitaan perustuksineen laajalti/kokonaan. Alastulorinteiden perustuksina toimivien vanhojen puupaalujen jäljellä olevaa käyttöikä on vaikea määrittellä, ja uusi vesitiiviimpi kansi, sekä paremmat kuivatusjärjestelmät pitävät uudet rakennelmat paremmassa kunnossa. Lisäksi jyrkässä rinteessä tapahtuva rakentaminen nostureineen on joka tapauksessa kallista, joten on syytä välttää useita korjauskertoja. Alastulorinteiden korjausperiaateratkaisuista on esitetty esimerkkejä kuvissa 2–3. Lopulliset korjausperiaatteet tulee suunnitella kohteeseen sopiviksi.

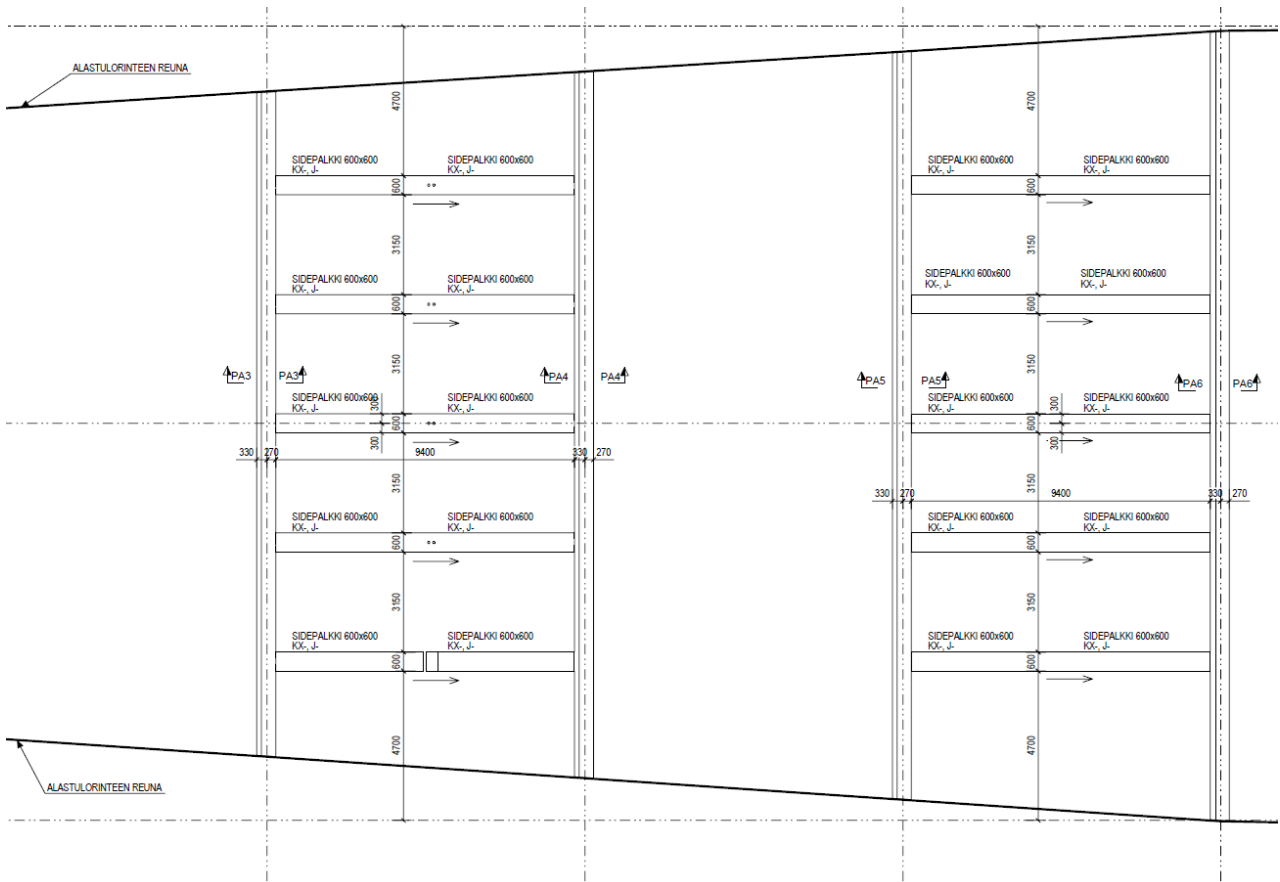
Kuva 3. Hyppyrimäen alastulorinteen korjausperiaate-esimerkki (ylhäältä katsottuna).
