Rakennushistoriaselvitys 24.4.2023 Arkkitehtitoimisto Jorma Teppo Oy  
Tarkistettu 26.5.2023

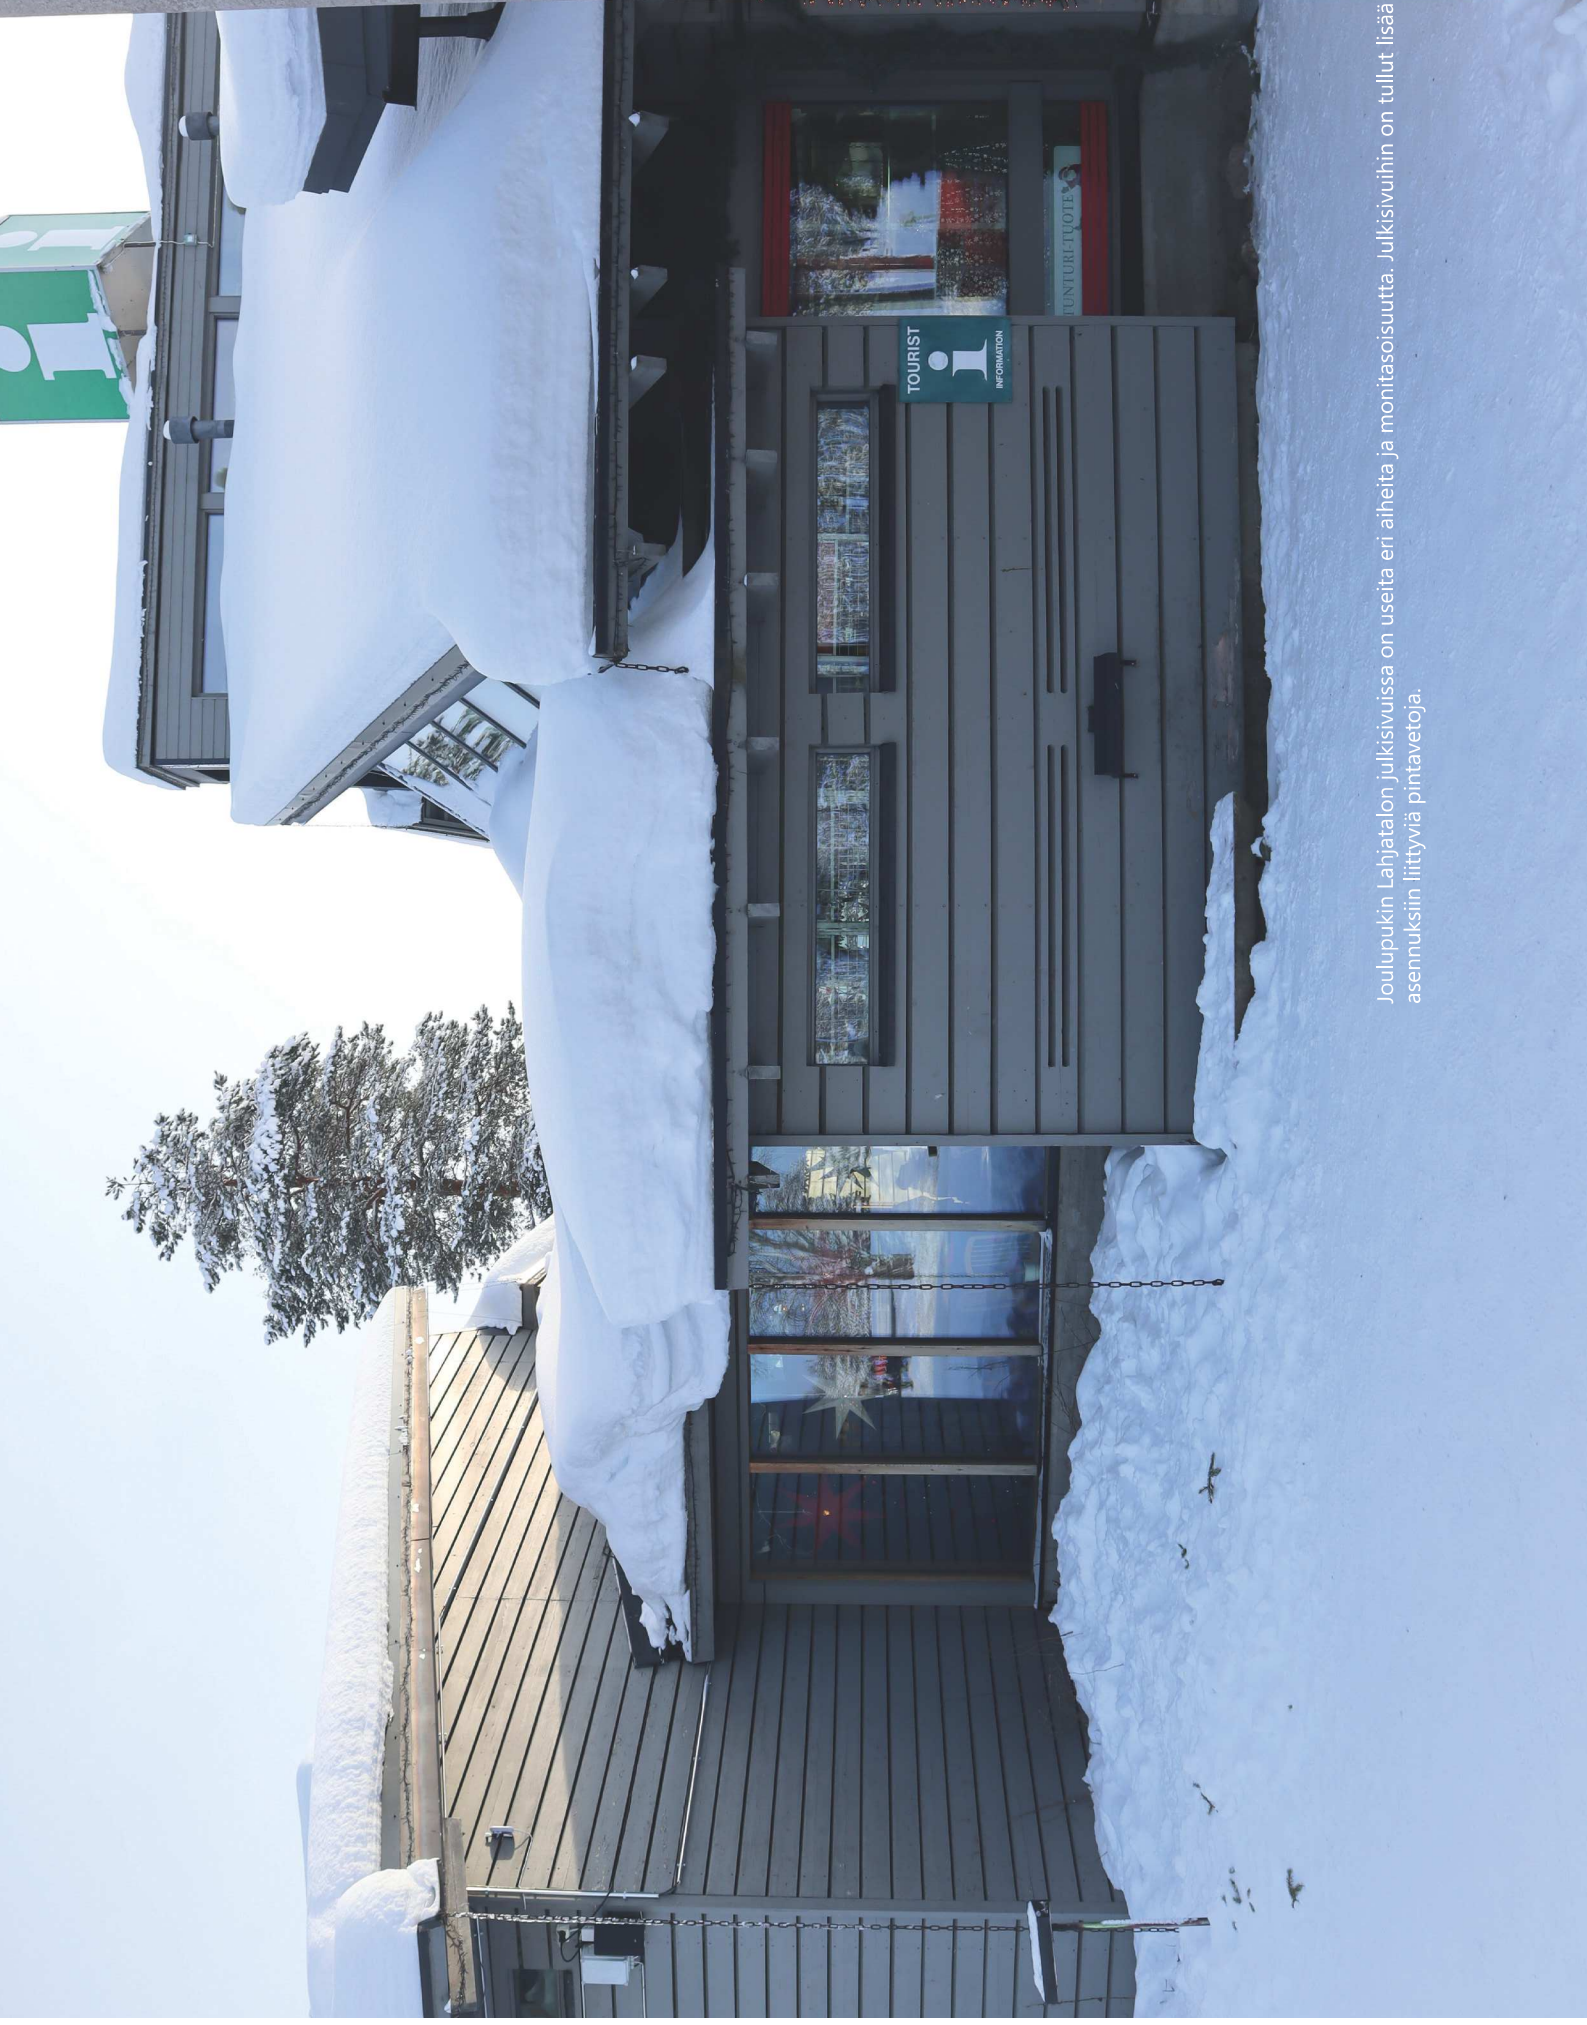
Joulupukin Lahjatalon julkisivuissa on useita eri aiheita ja monitasoisuutta. Julkisivuihin on tullut lisää teknisiin asennuksiin liittyviä pintavetoja.

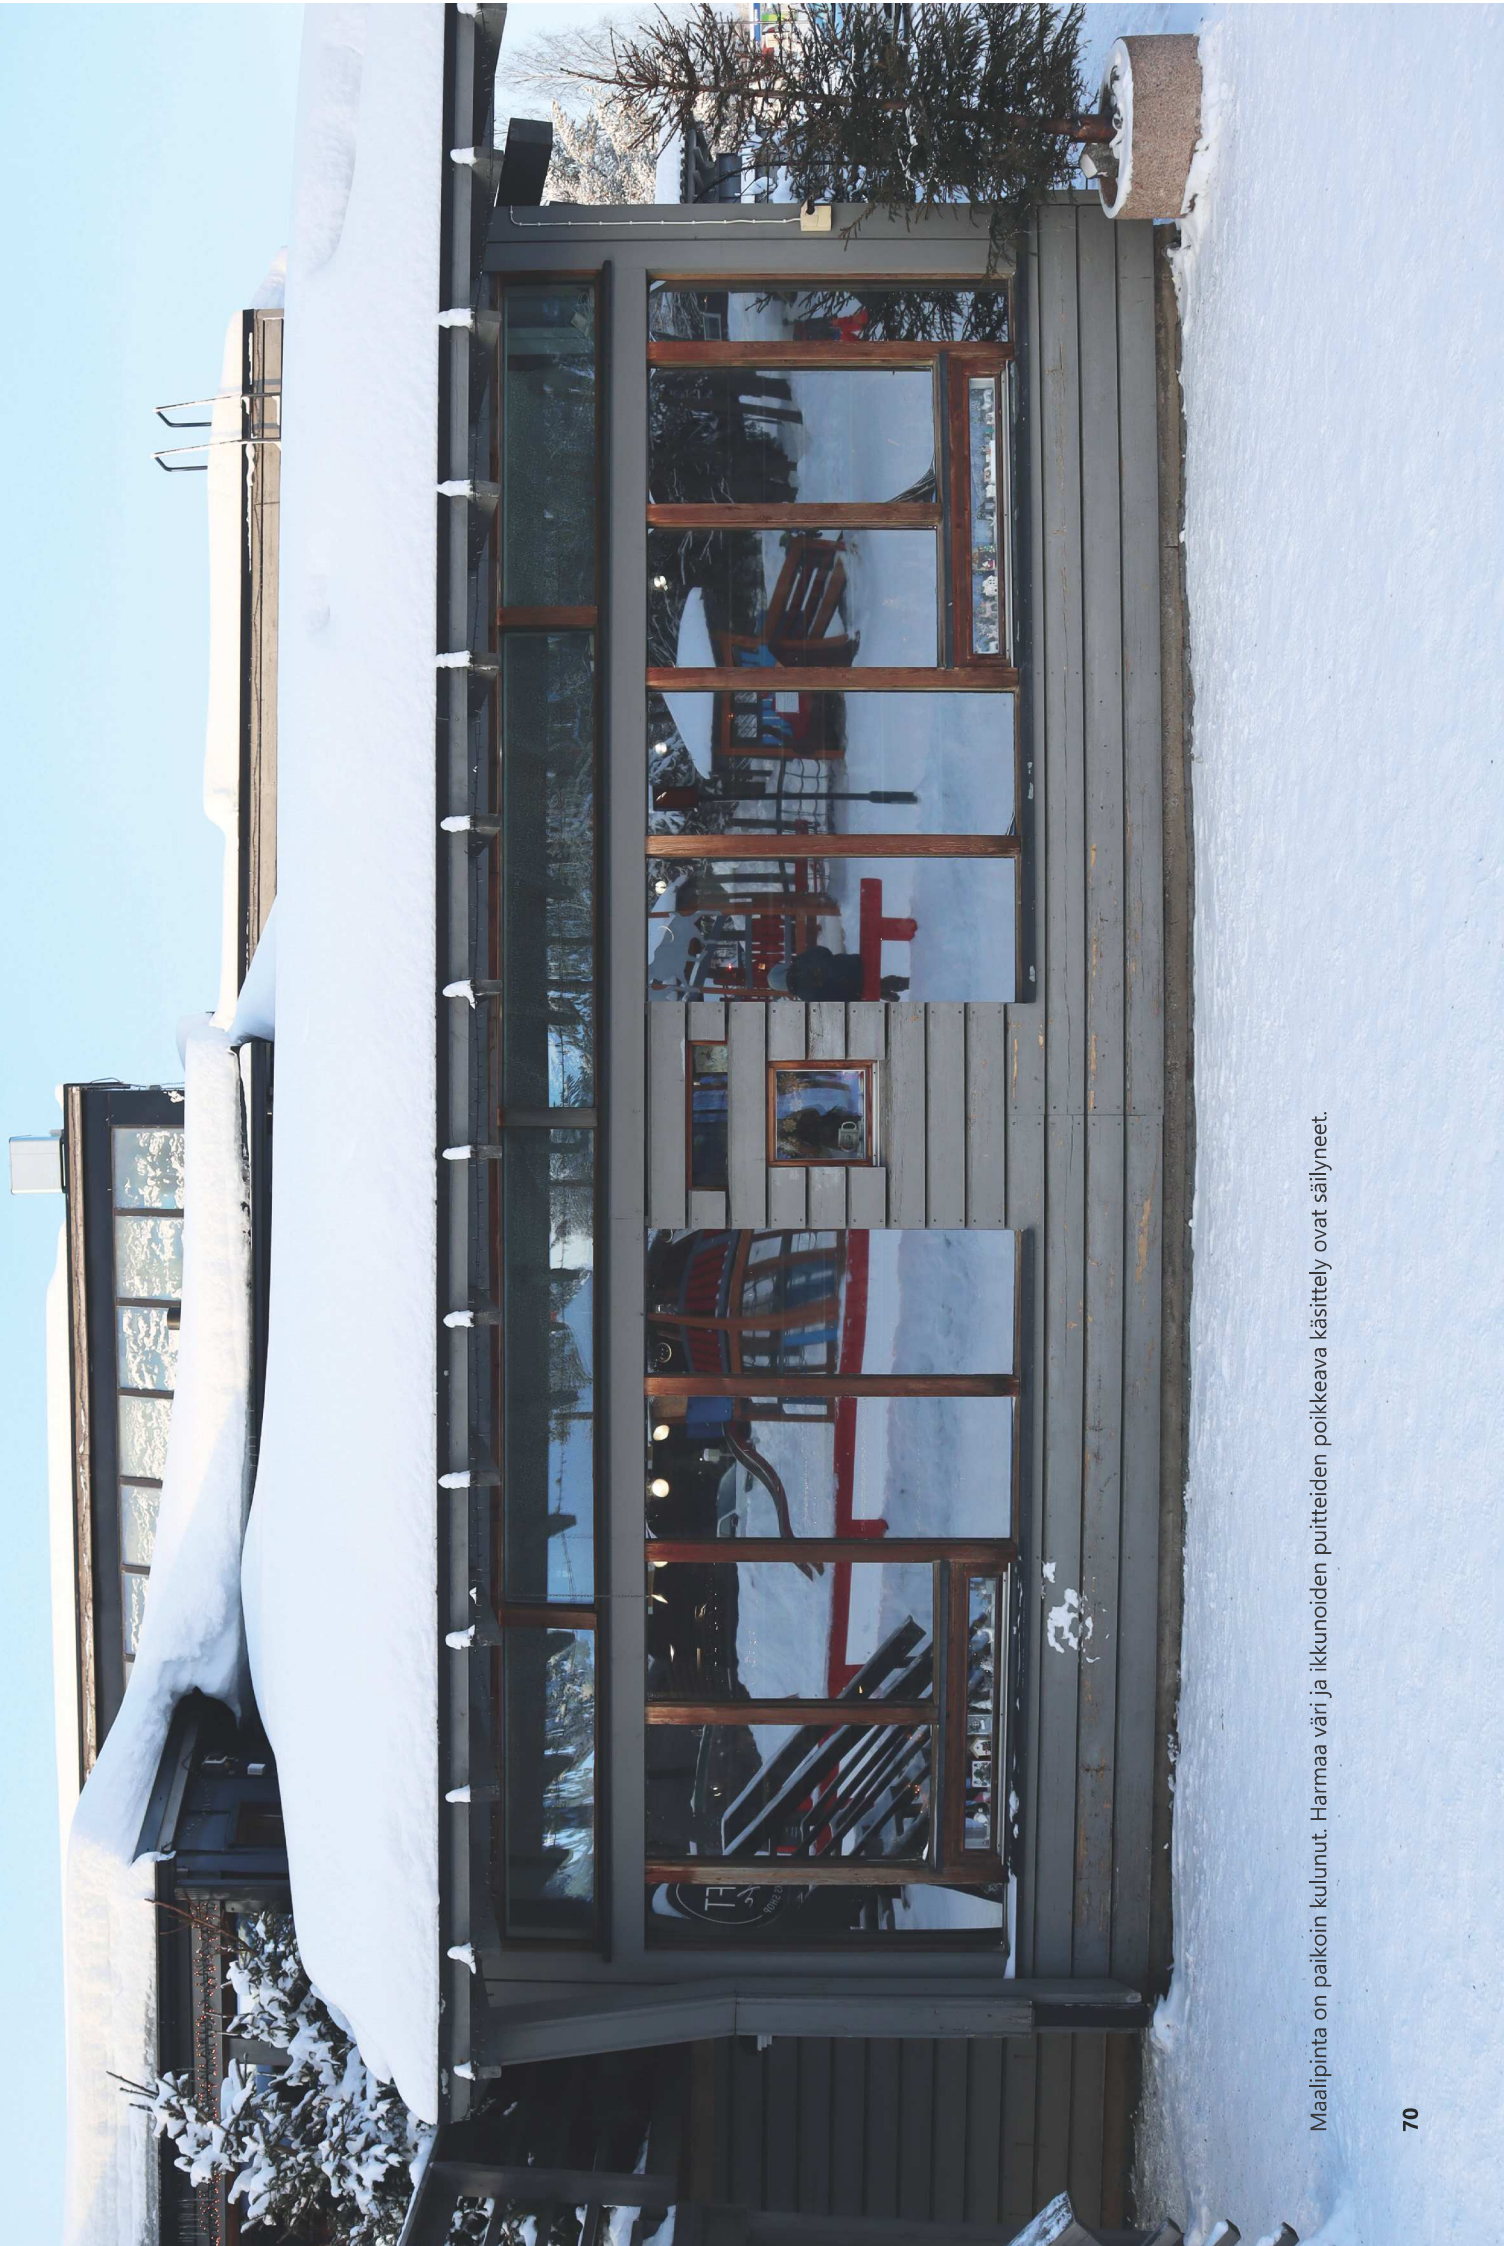
Maalipinta on paikoin kulunut. Harmaa väri ja ikkunoiden puitteiden poikkeava käsittely ovat säilyneet.

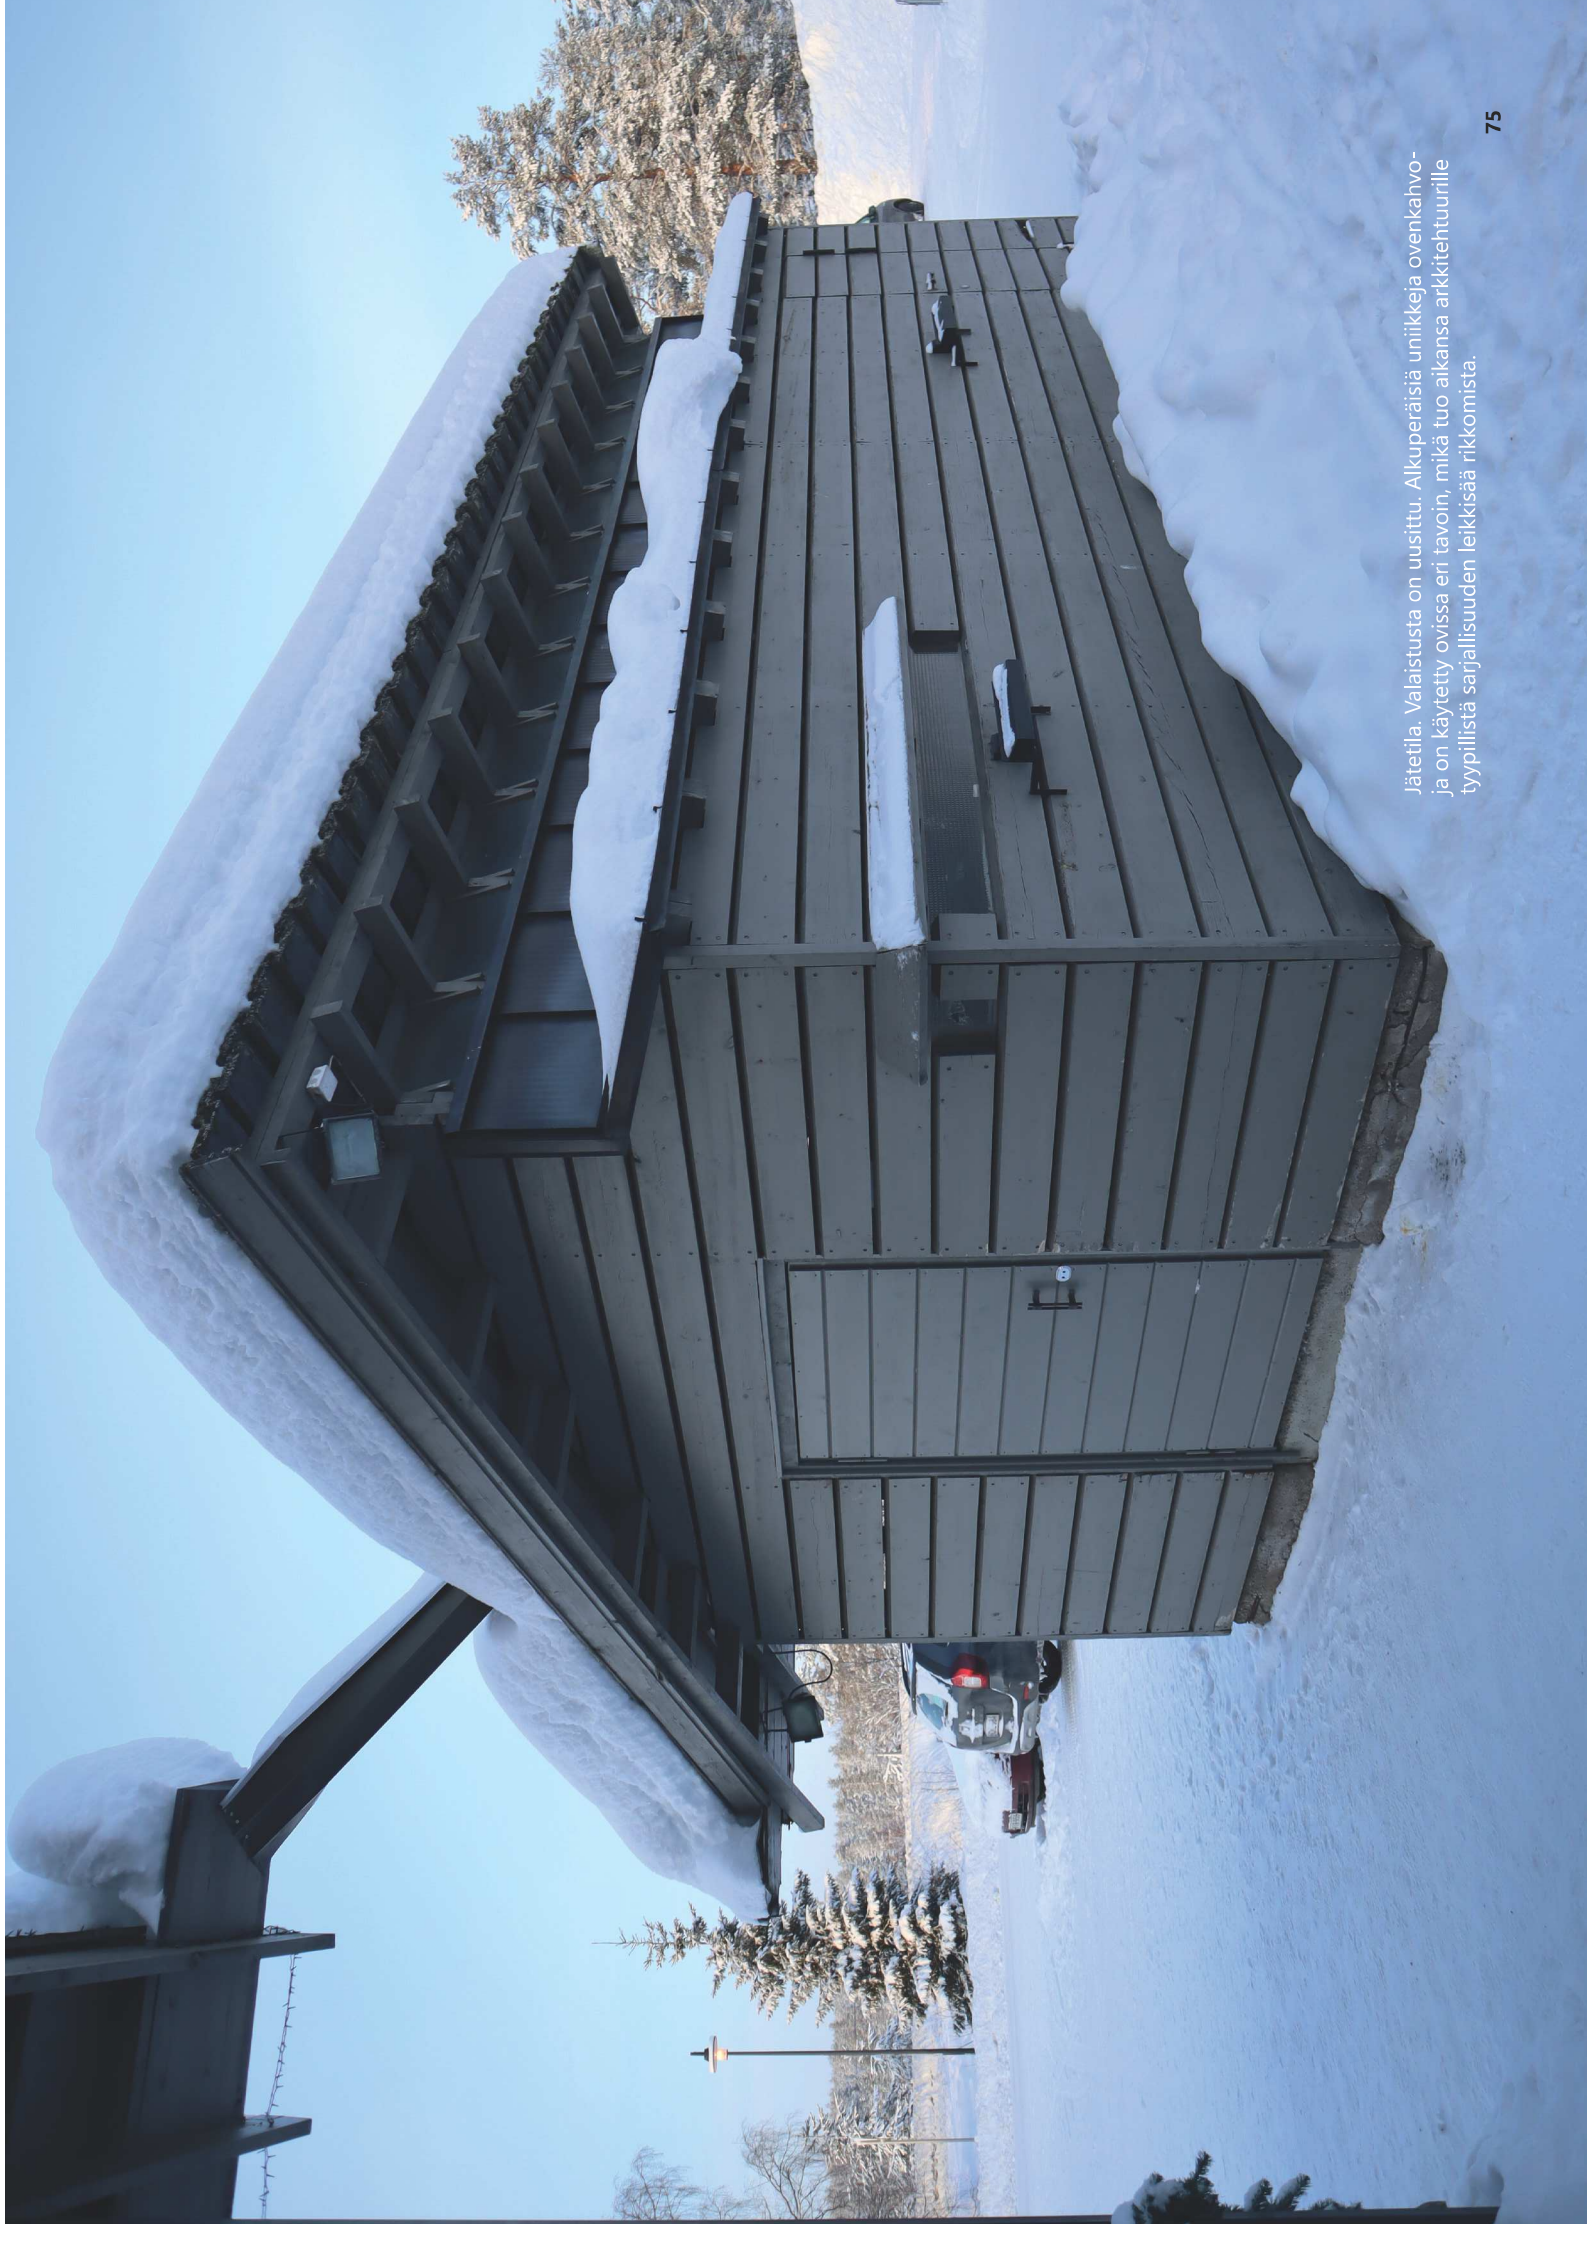
Jätetila. Valaistusta on uusittu. Alkuperäisiä uniikkeja ovenkahvoja on käytetty ovissa eri tavoin, mikä tuo alkansa arkkitehtuurille tyyppillistä sarjallisuuden leikkisää rikkomista.

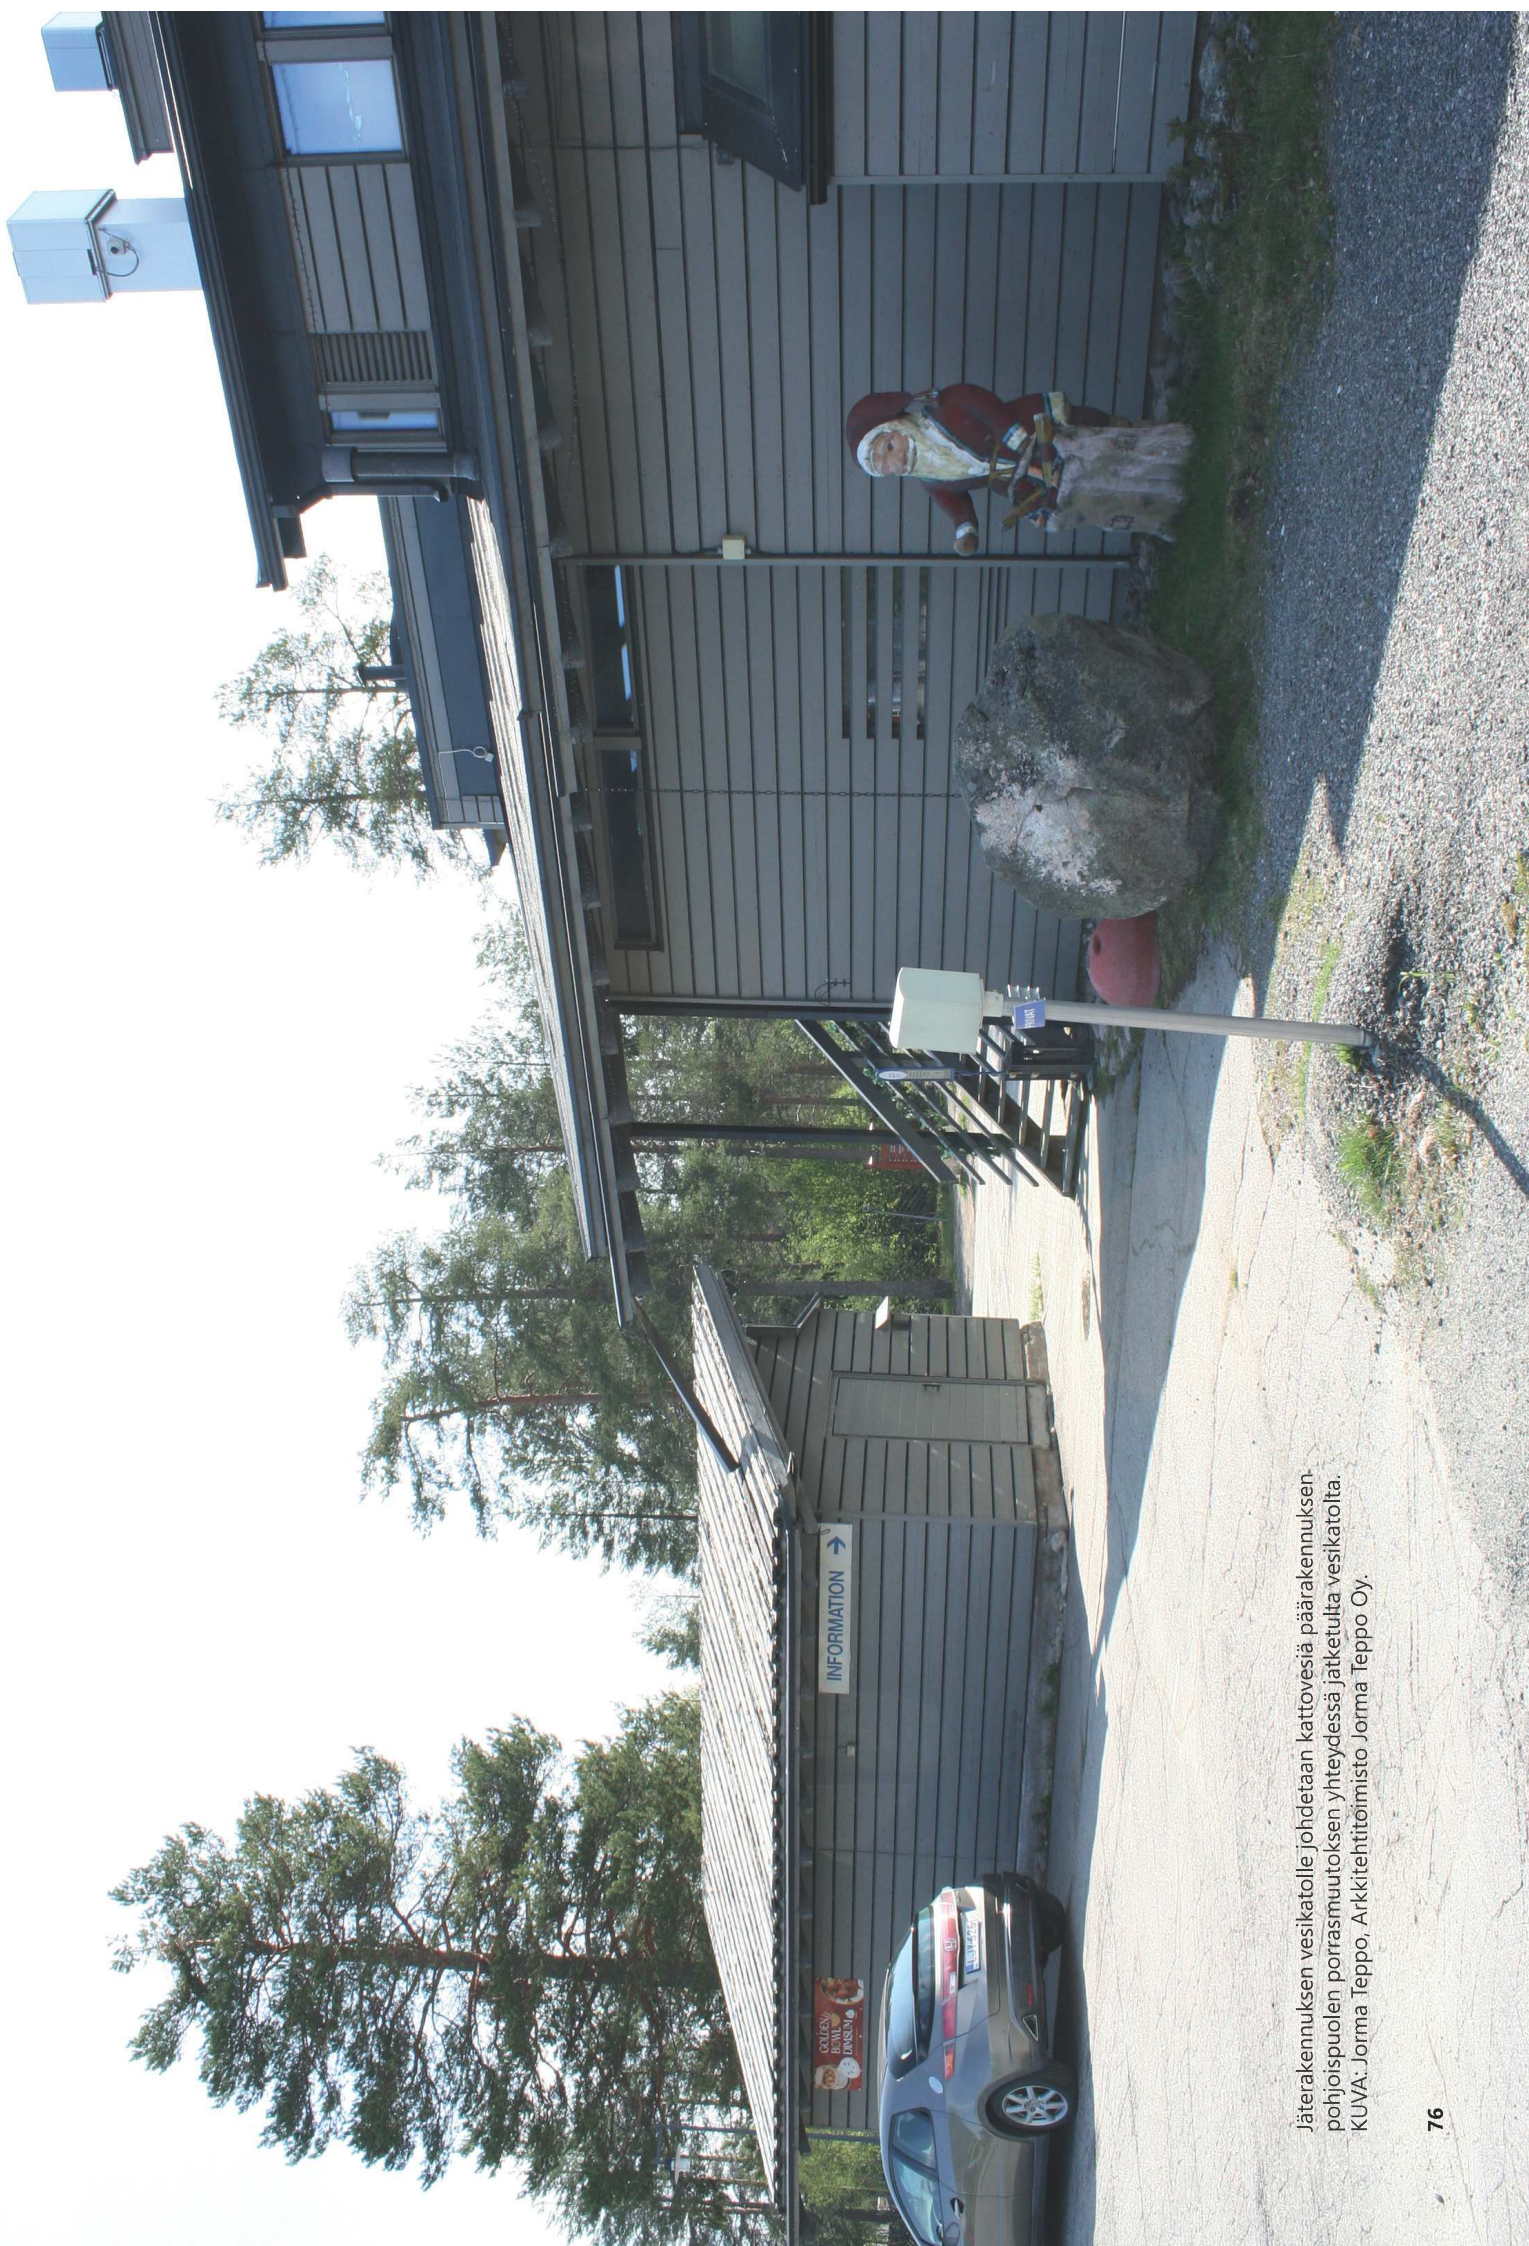
Jäterakennuksen vesikatolle johdetaan kattovesiä pääarakennuksen pohjoispuolen porrasmuutoksen yhteydessä jatketulta vesikatolta  
KUVA: Jorma Teppo, Arkkitehtiöimisto Jorma Teppo Oy.

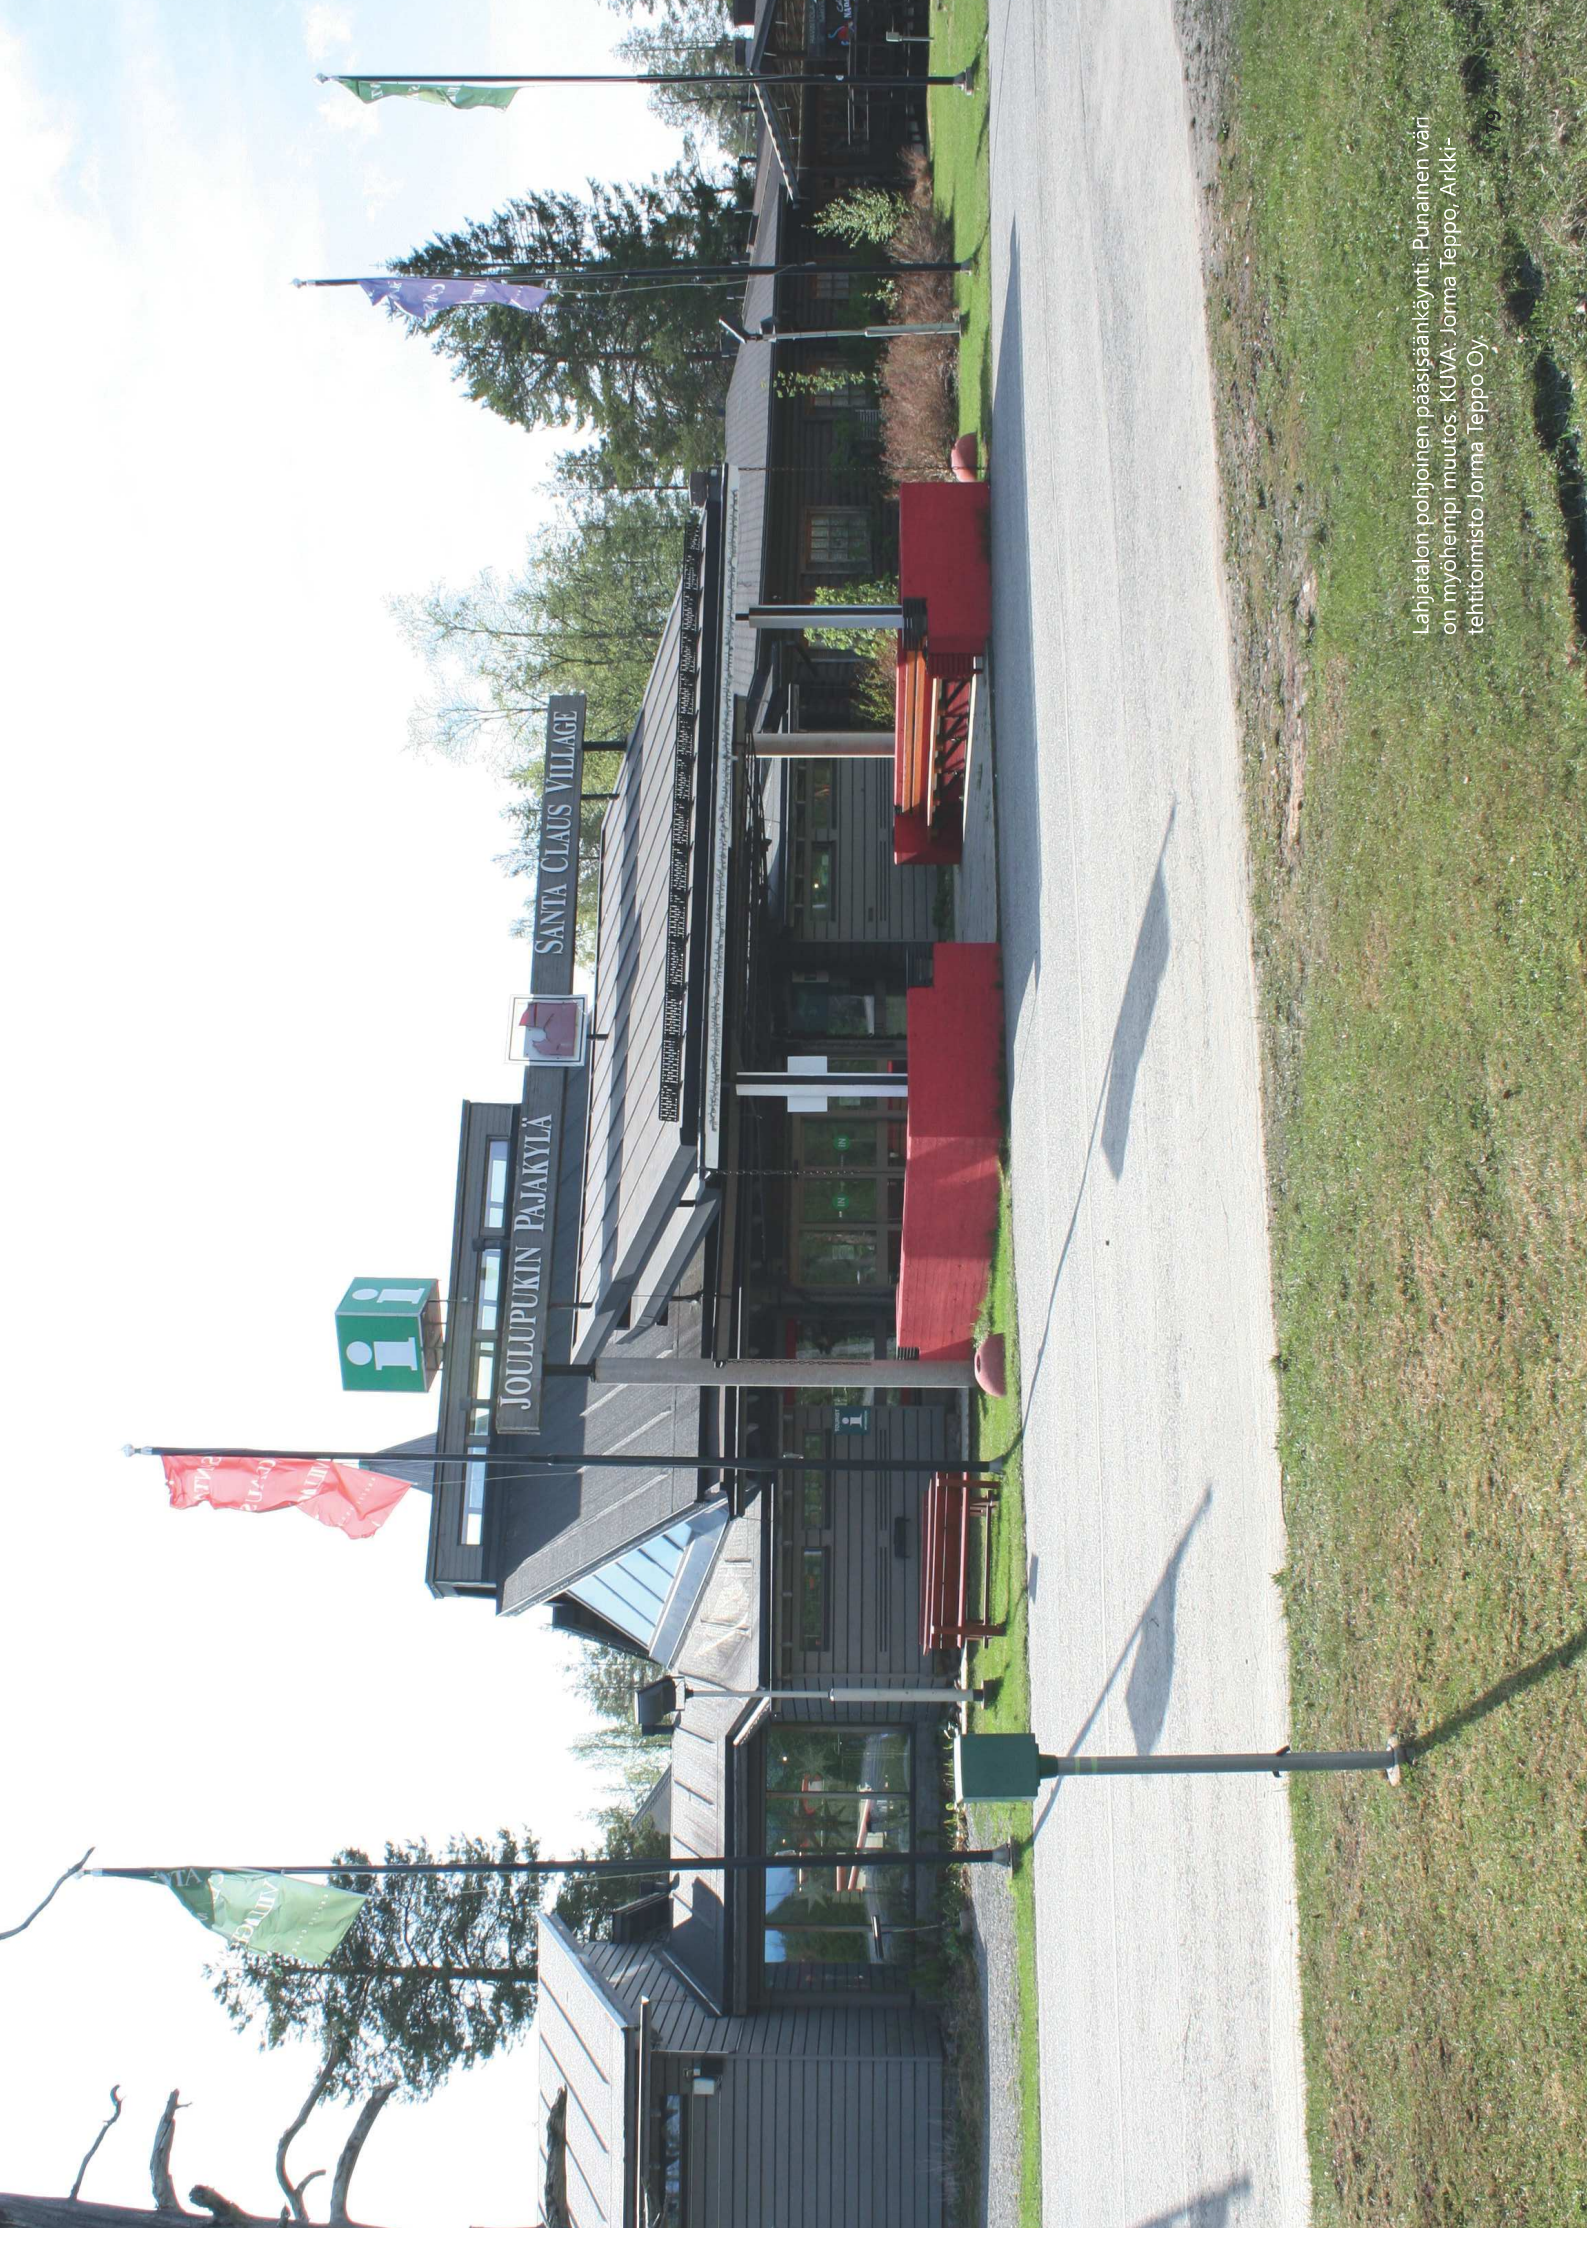
Lahjatalon pohjoinen pääsisäänkäynti. Punainen väri on myöhempi muutos. KUVA: Jorma Teppo, Arkkitehtitoimisto Jorma Teppo Oy

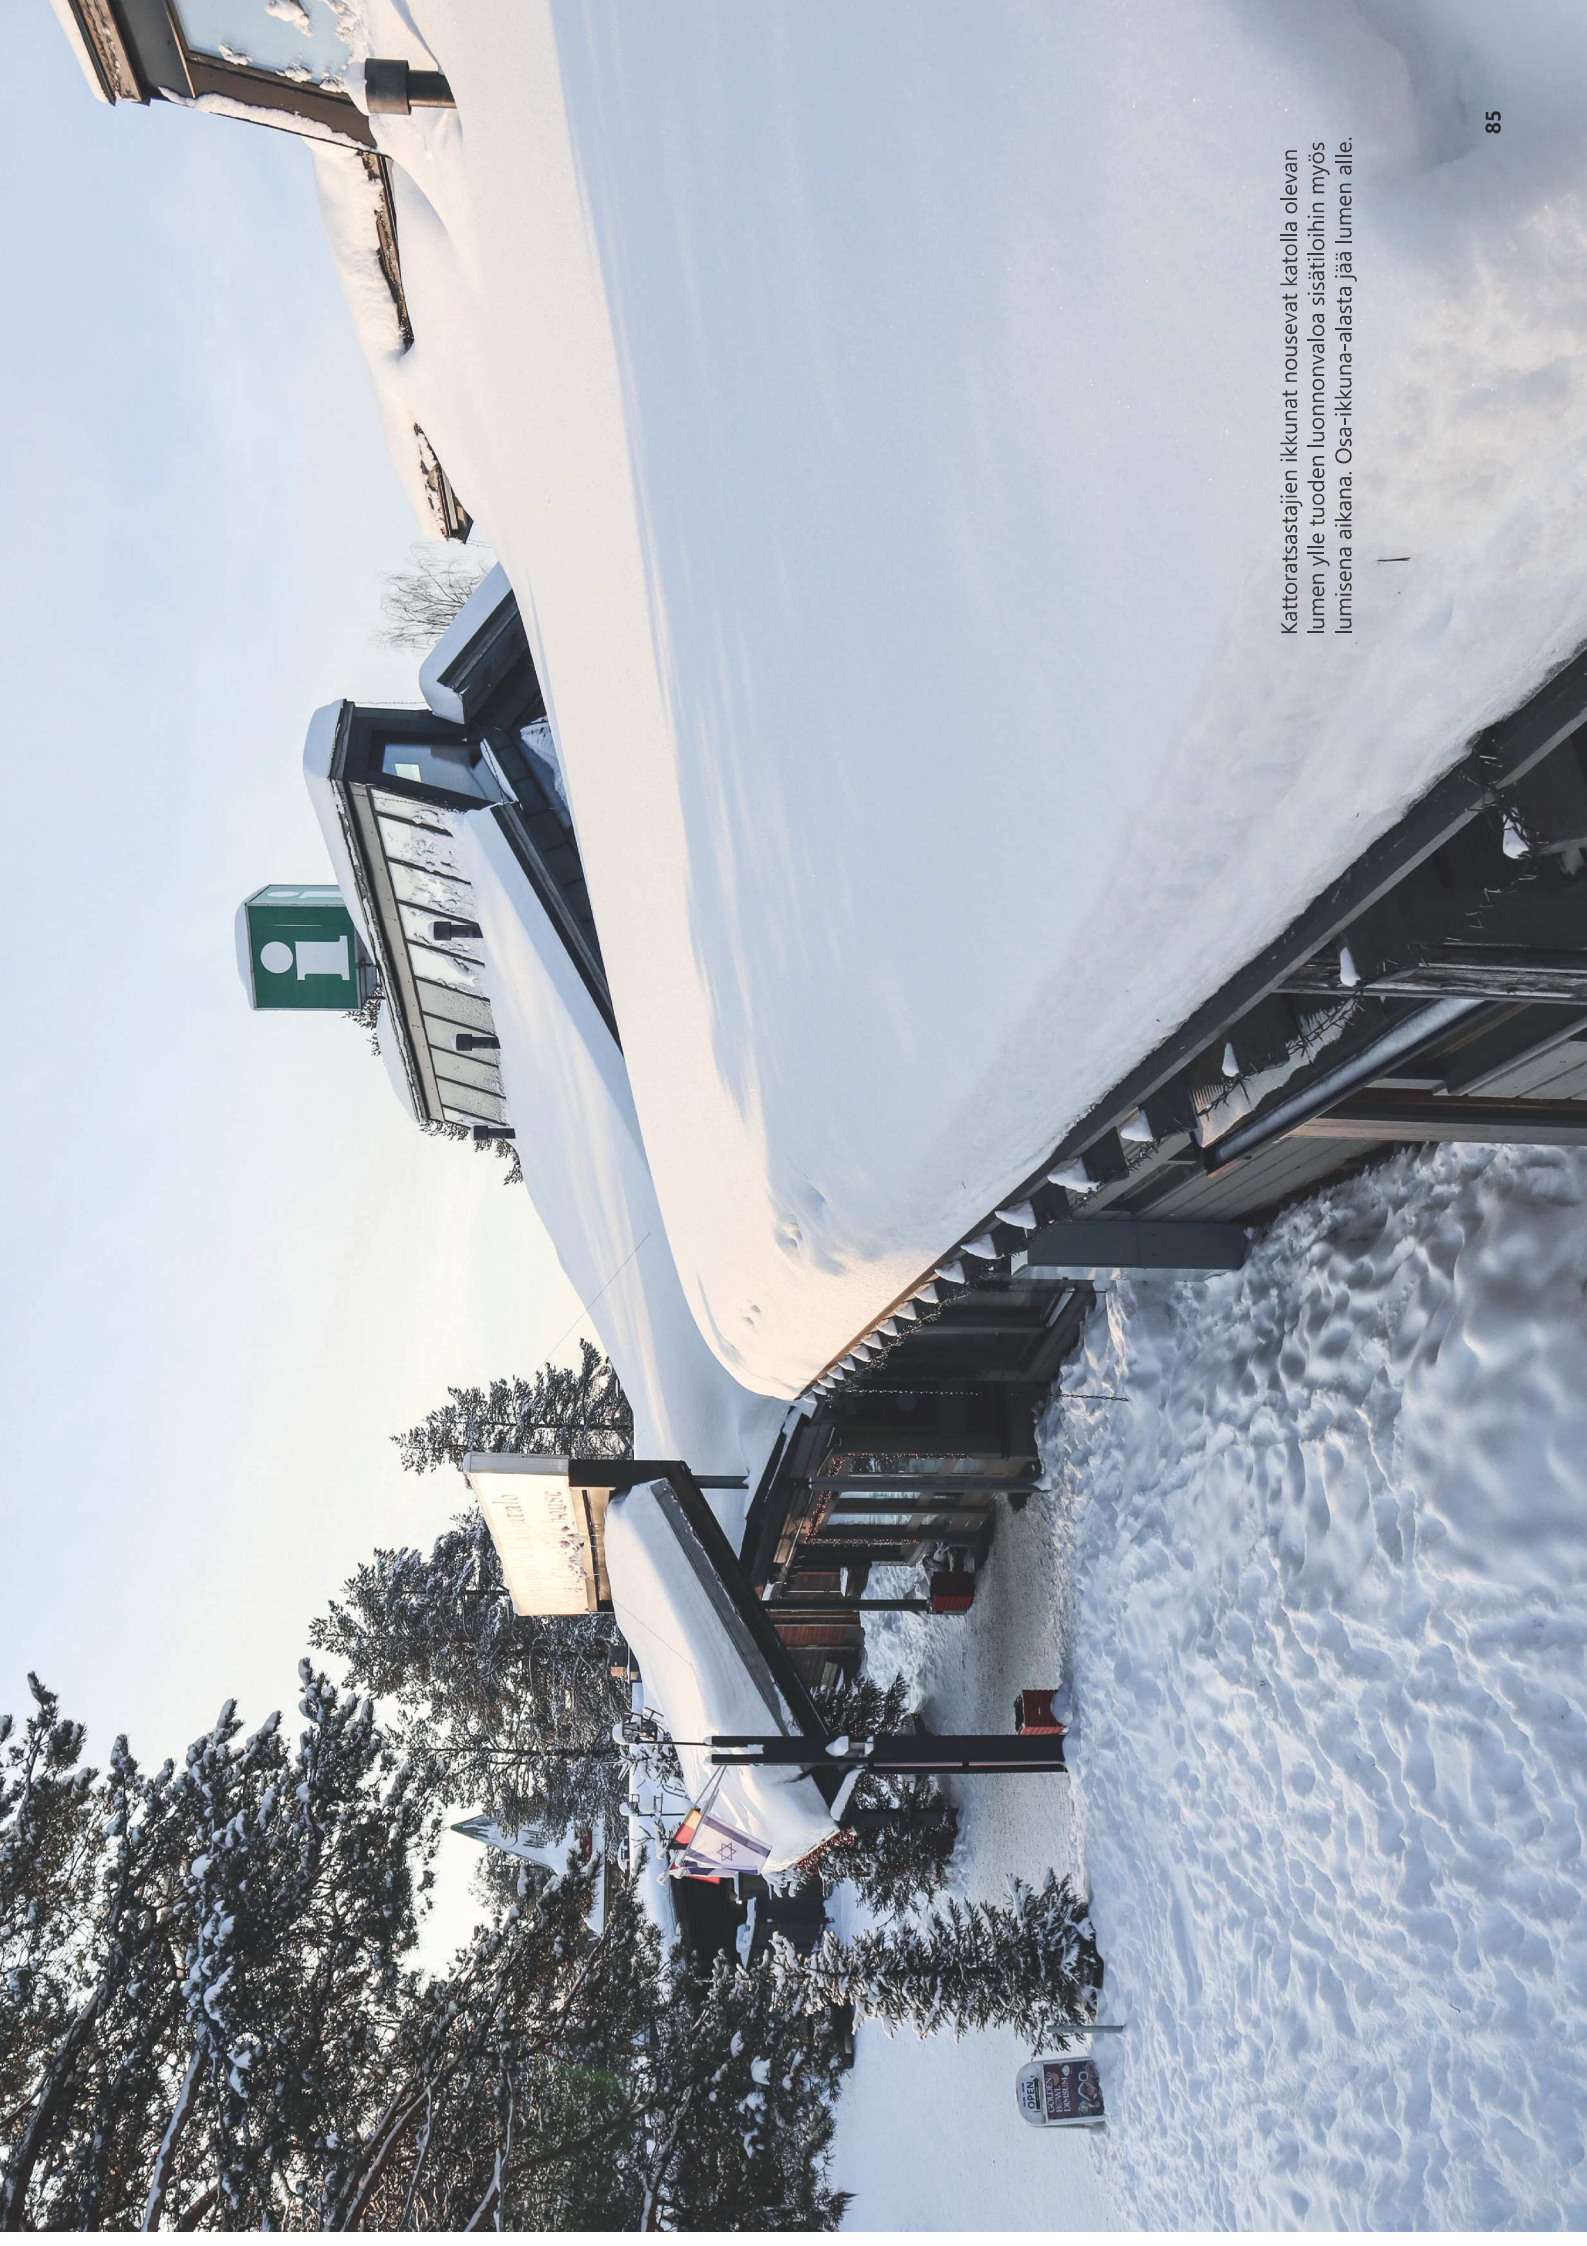
Vesikaton kattoratsastajien ja murrettujen harjakattojen alle jäävät kattoikkunat tuovat valoa sisätiloihin nousemalla katolla olevan lumen ylle. Periaate on säilynyt alkuperäisenä. Osa ikkuna-alasta jää lumen alle. Kattoikkunat ja monessa tasossa olevat kattorakenteet ovat ajan myötä osoittautuneet lämpö- ja kosteusteknisesti ongelmallisiksi.

Kattoratsastajien ikkunat nousevat katolla olevan lumen ylle tuoden luonnonvaloa sisätiloihin myös lumisena aikana. Osa-ikkuna-alasta jää lumen alle.
