Rakennushistoriaselvitys 24.4.2023 Arkkitehtitoimisto Jorma Teppo Oy  
Tarkistettu 26.5.2023

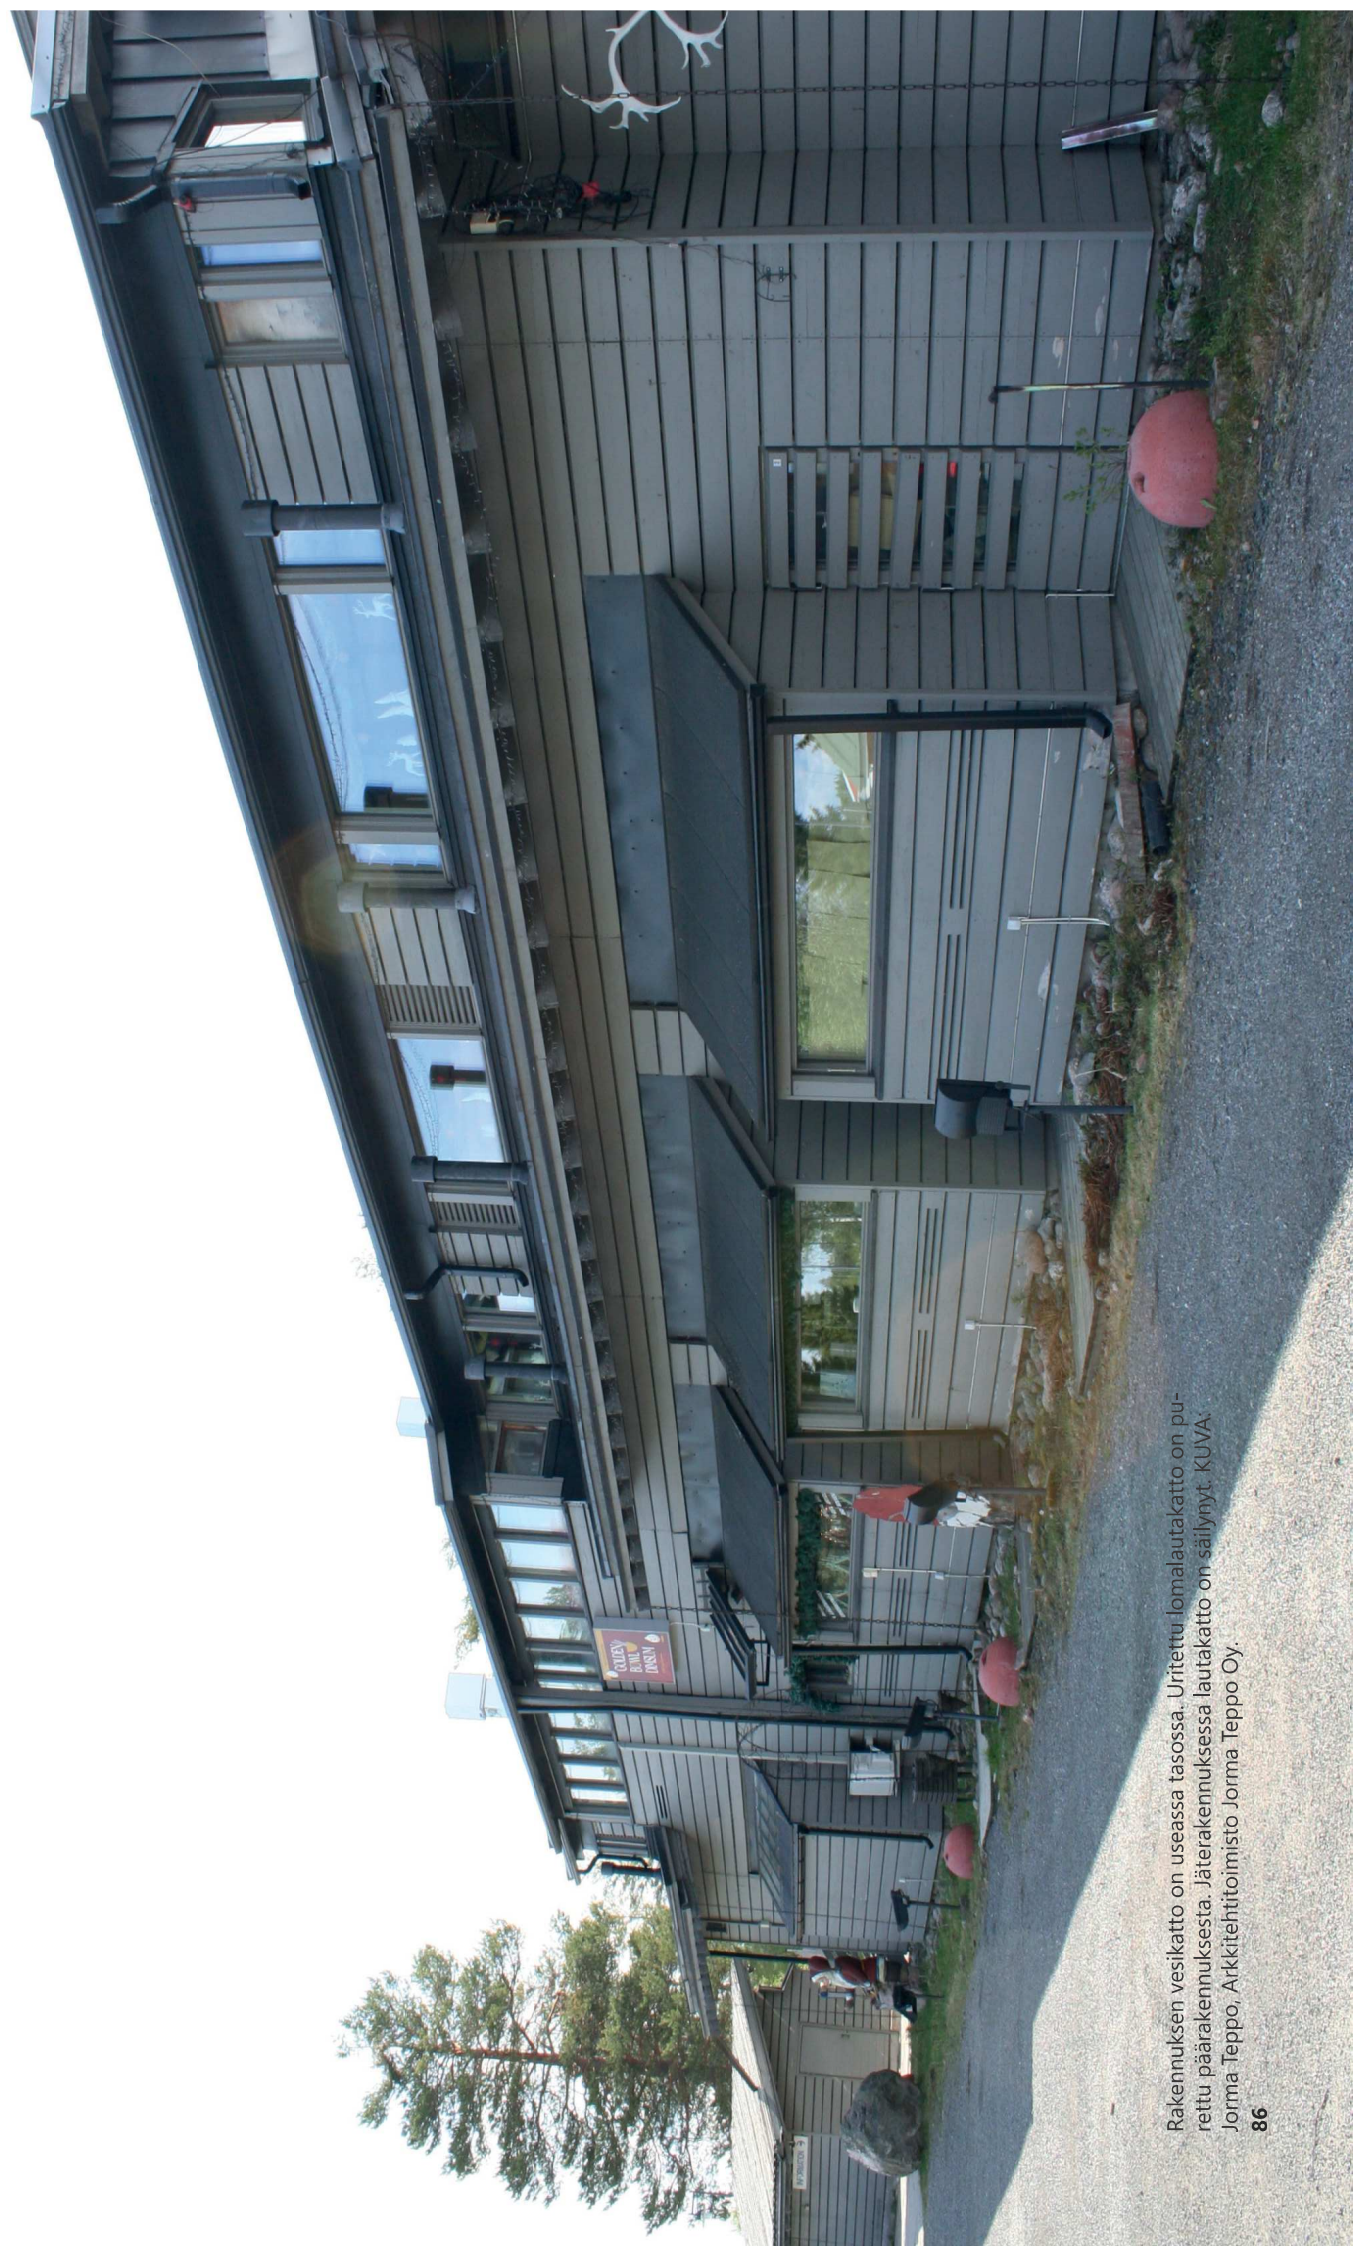
Monitasoinen vesikattomaailma on hahmoltaan säilynyt alkuperäispiirustusten mukaisena. Koolausten päälle asennettu uurettu lomalaudoitus on purettu, jolloin nykyinen katemateriaali on entisen aluskatteen tasossa.<sup>1</sup> Koko Lahjatalon katemateriaalina on nykyisin kolmiorimoitettu sirotepintainen kermi ja pala-huopa. Katemateriaalin muutos vaikuttaa rakennuksen ulkoarkkitehtuuriin luottomina aikoina.

Rakennuksen vesikatto on useassa tasossa. Uritettu lomalautakatto on pu-  
 rettu päärakennuksesta. Jäterakennuksessa lautakatto on säilynyt. KUVA:  
 Jorma Teppo, Arkkitehtitoimisto Jorma Teppo Oy.

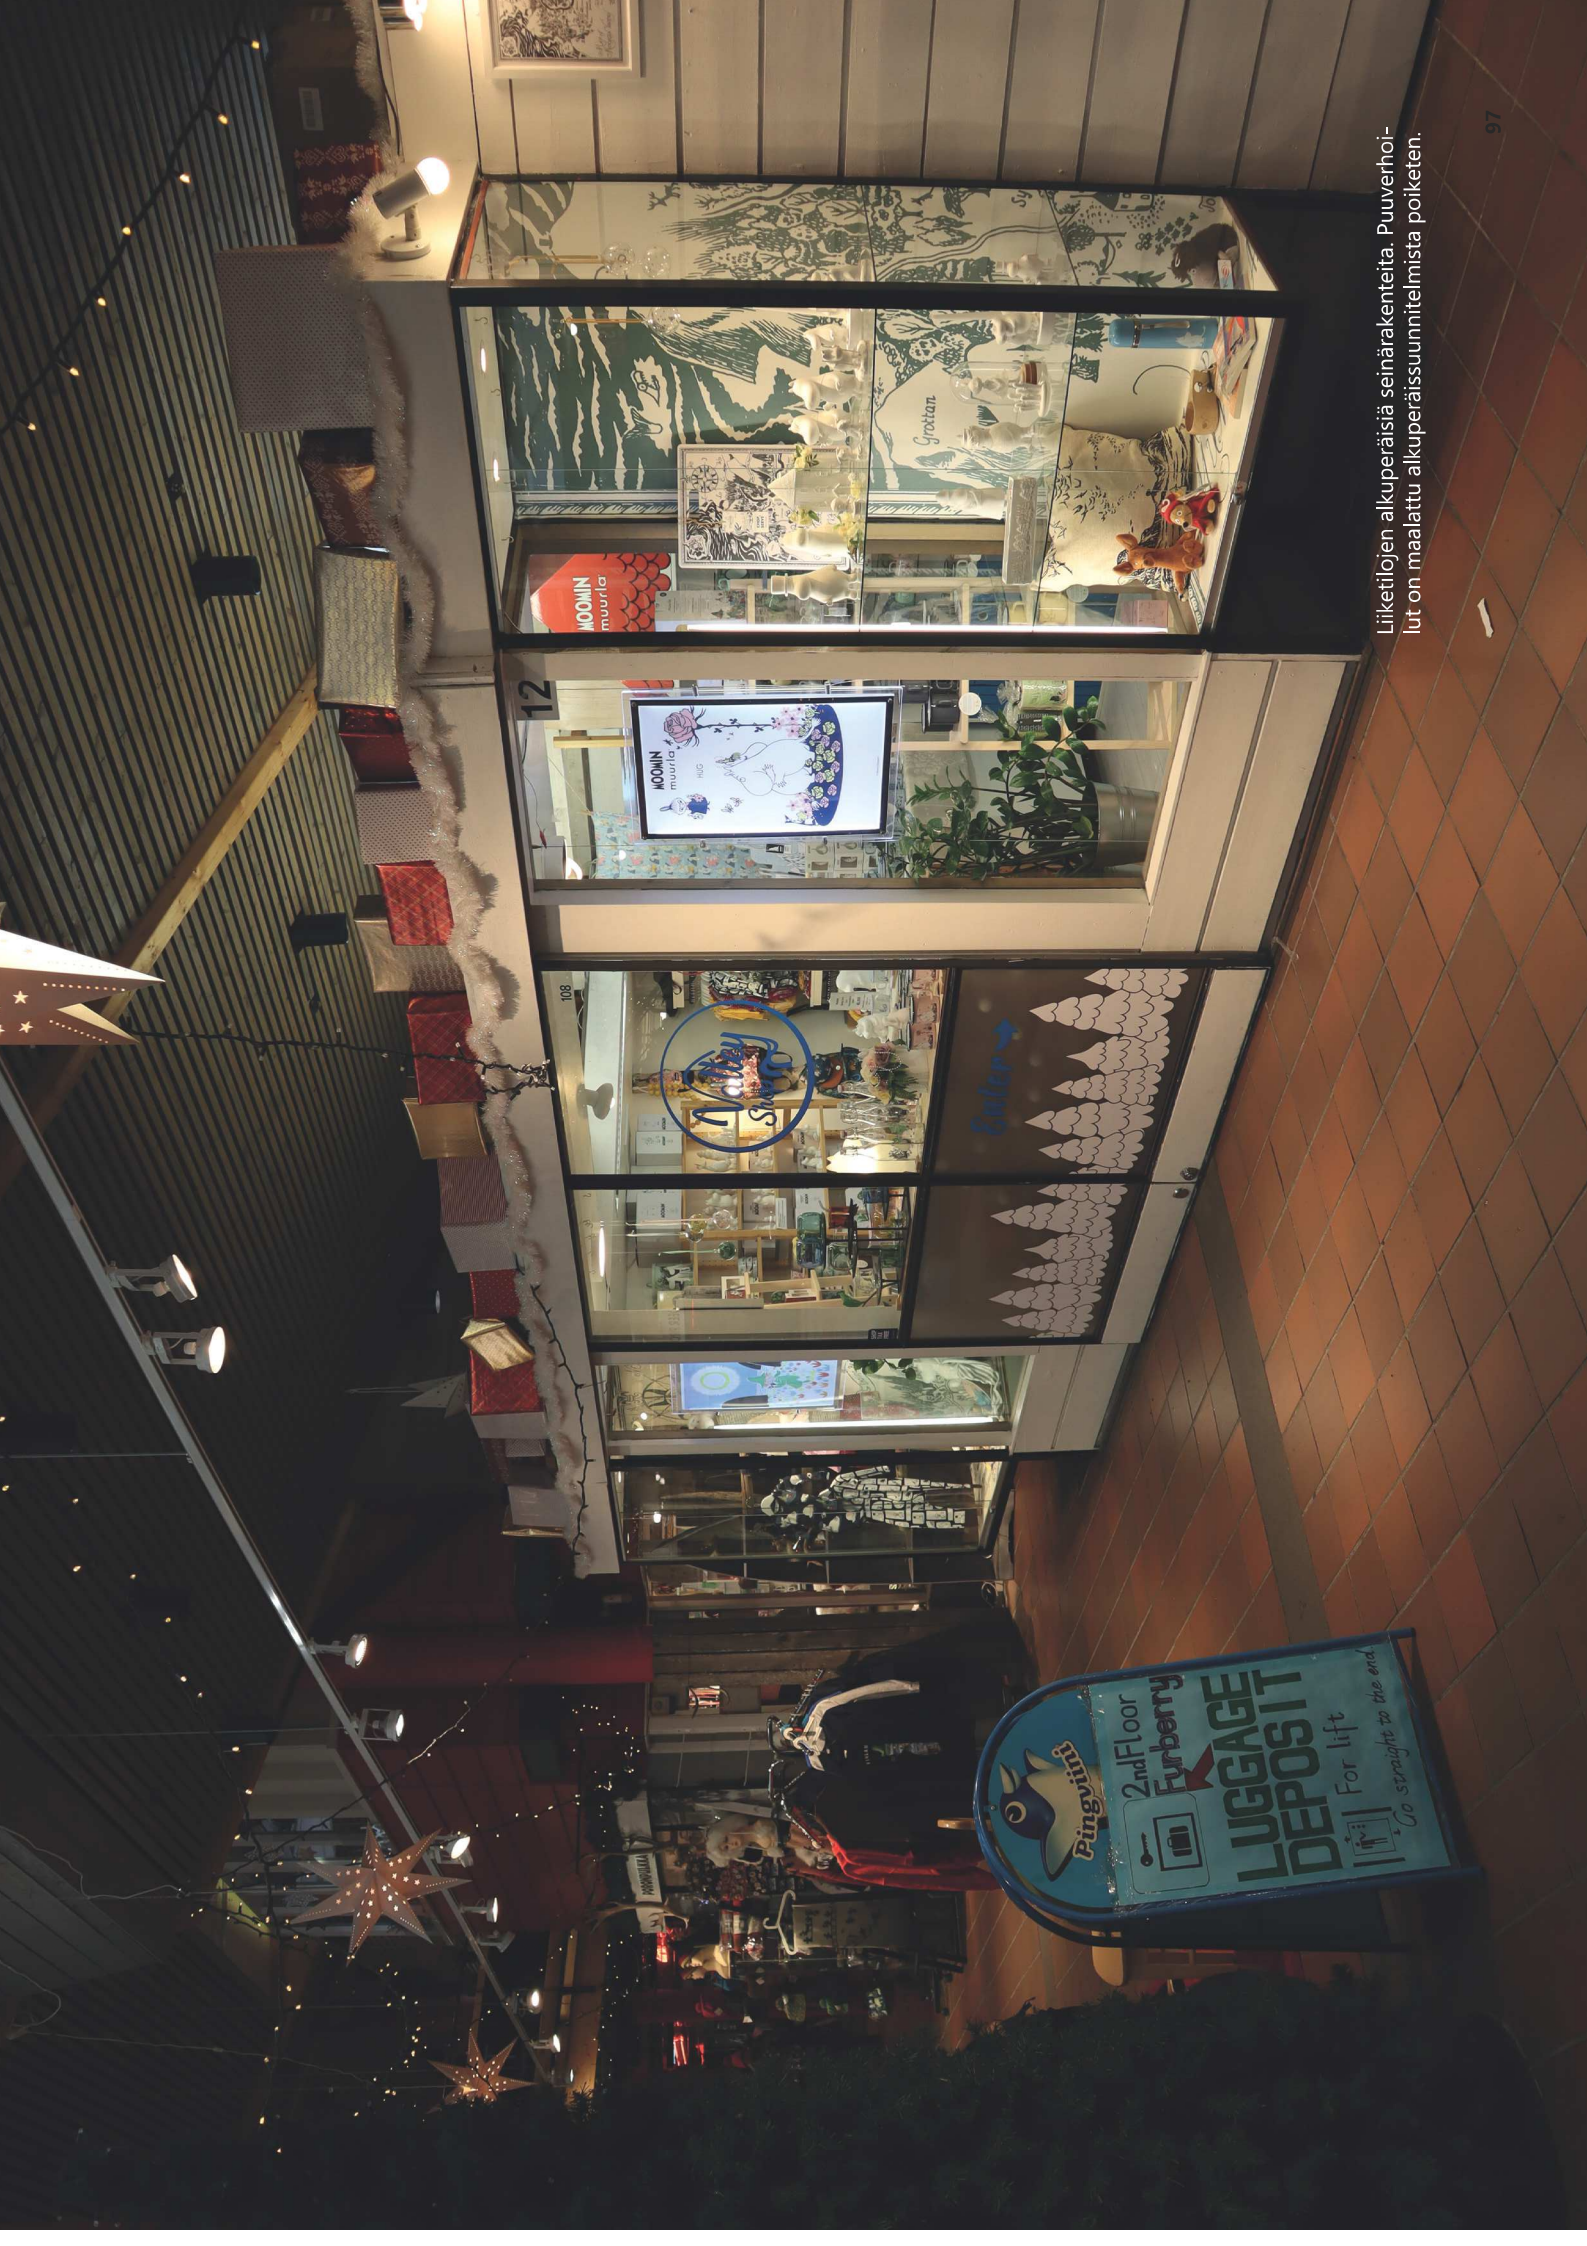
Liiketilöjien alkuperäisiä seinärakenteita. Puuverhoilut on maalattu alkuperäissuunnitelmista poiketen.

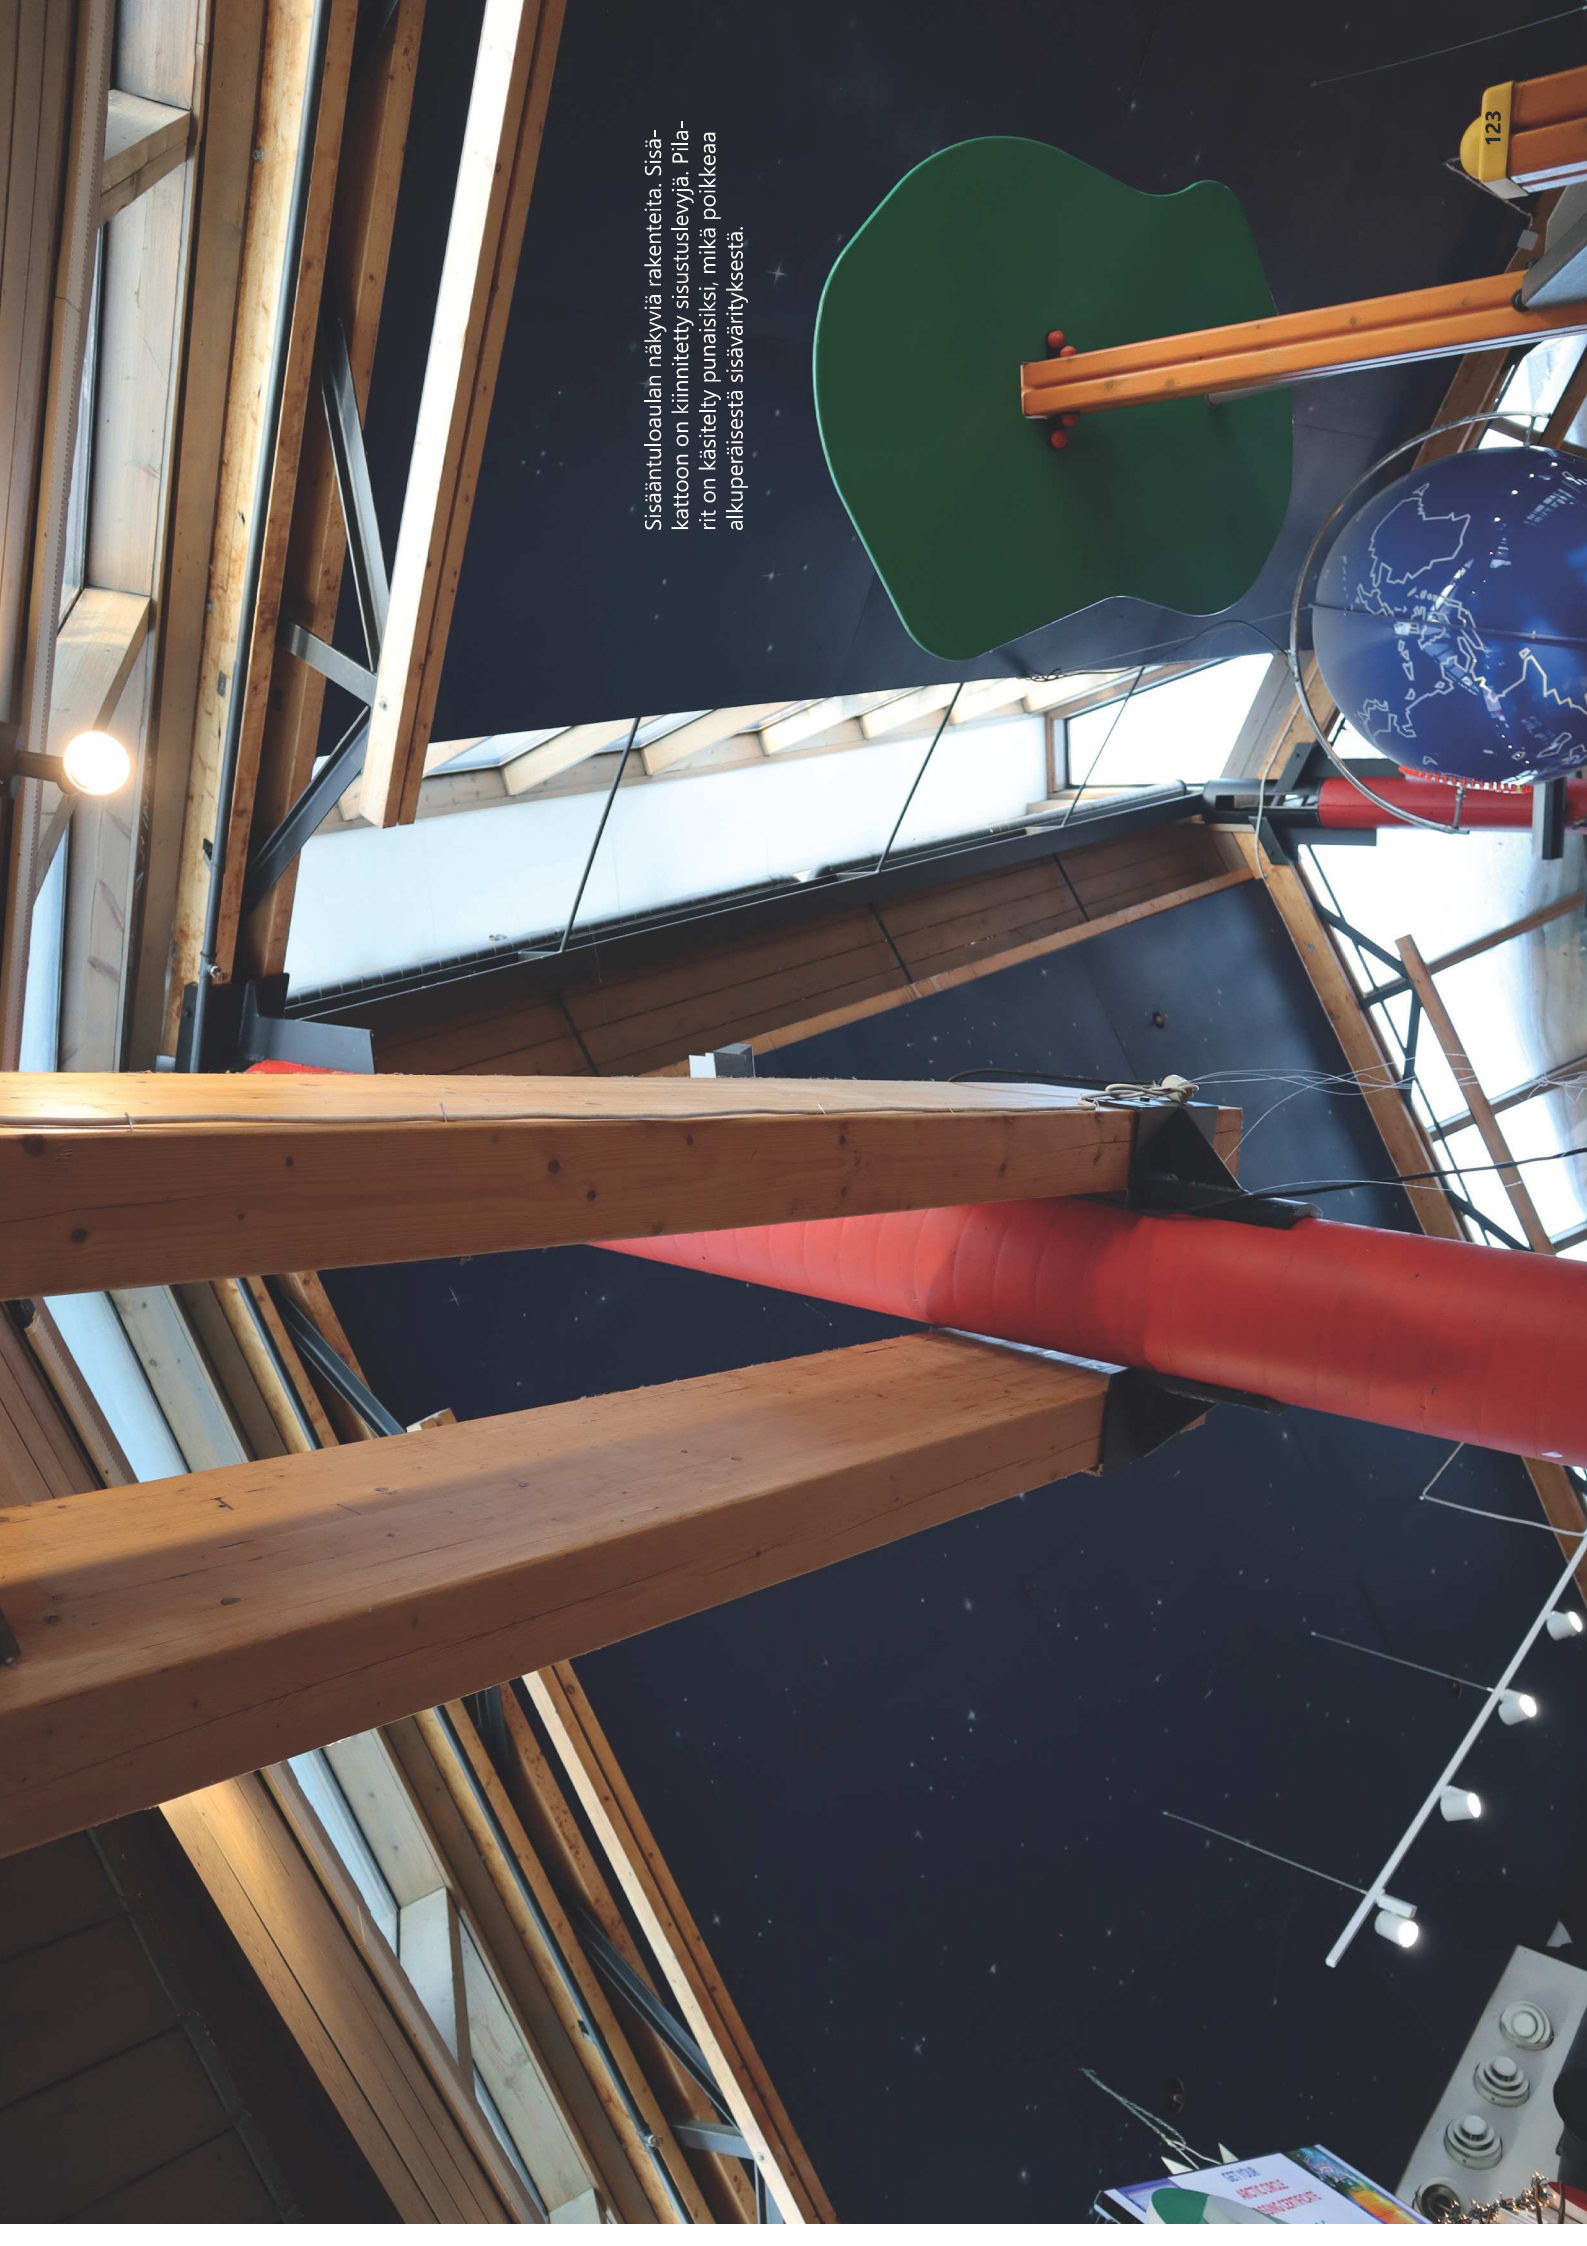
Sisäntuloaulan näkyviä rakenteita. Sisäkattoon on kiinnitetty sisustuslevyjä. Pilaarit on käsitelty punaisiksi, mikä poikkeaa alkuperäisestä sisävärtäyksestä.
