6.3. Ulkovaippa

Rakennuksen kokonaishahmo on säilynyt alkuperäisenä ja muutokset rakennuksen massoittelessa ovat vähäisiä. Rakennusta ei ole esimerkiksi laajennettu. Kohteen julkisivut on kaavassa suojeltu ja rakennuksen harmaata sävyä ei saa kaavan suojelumääräyksen mukaan muuttaa.

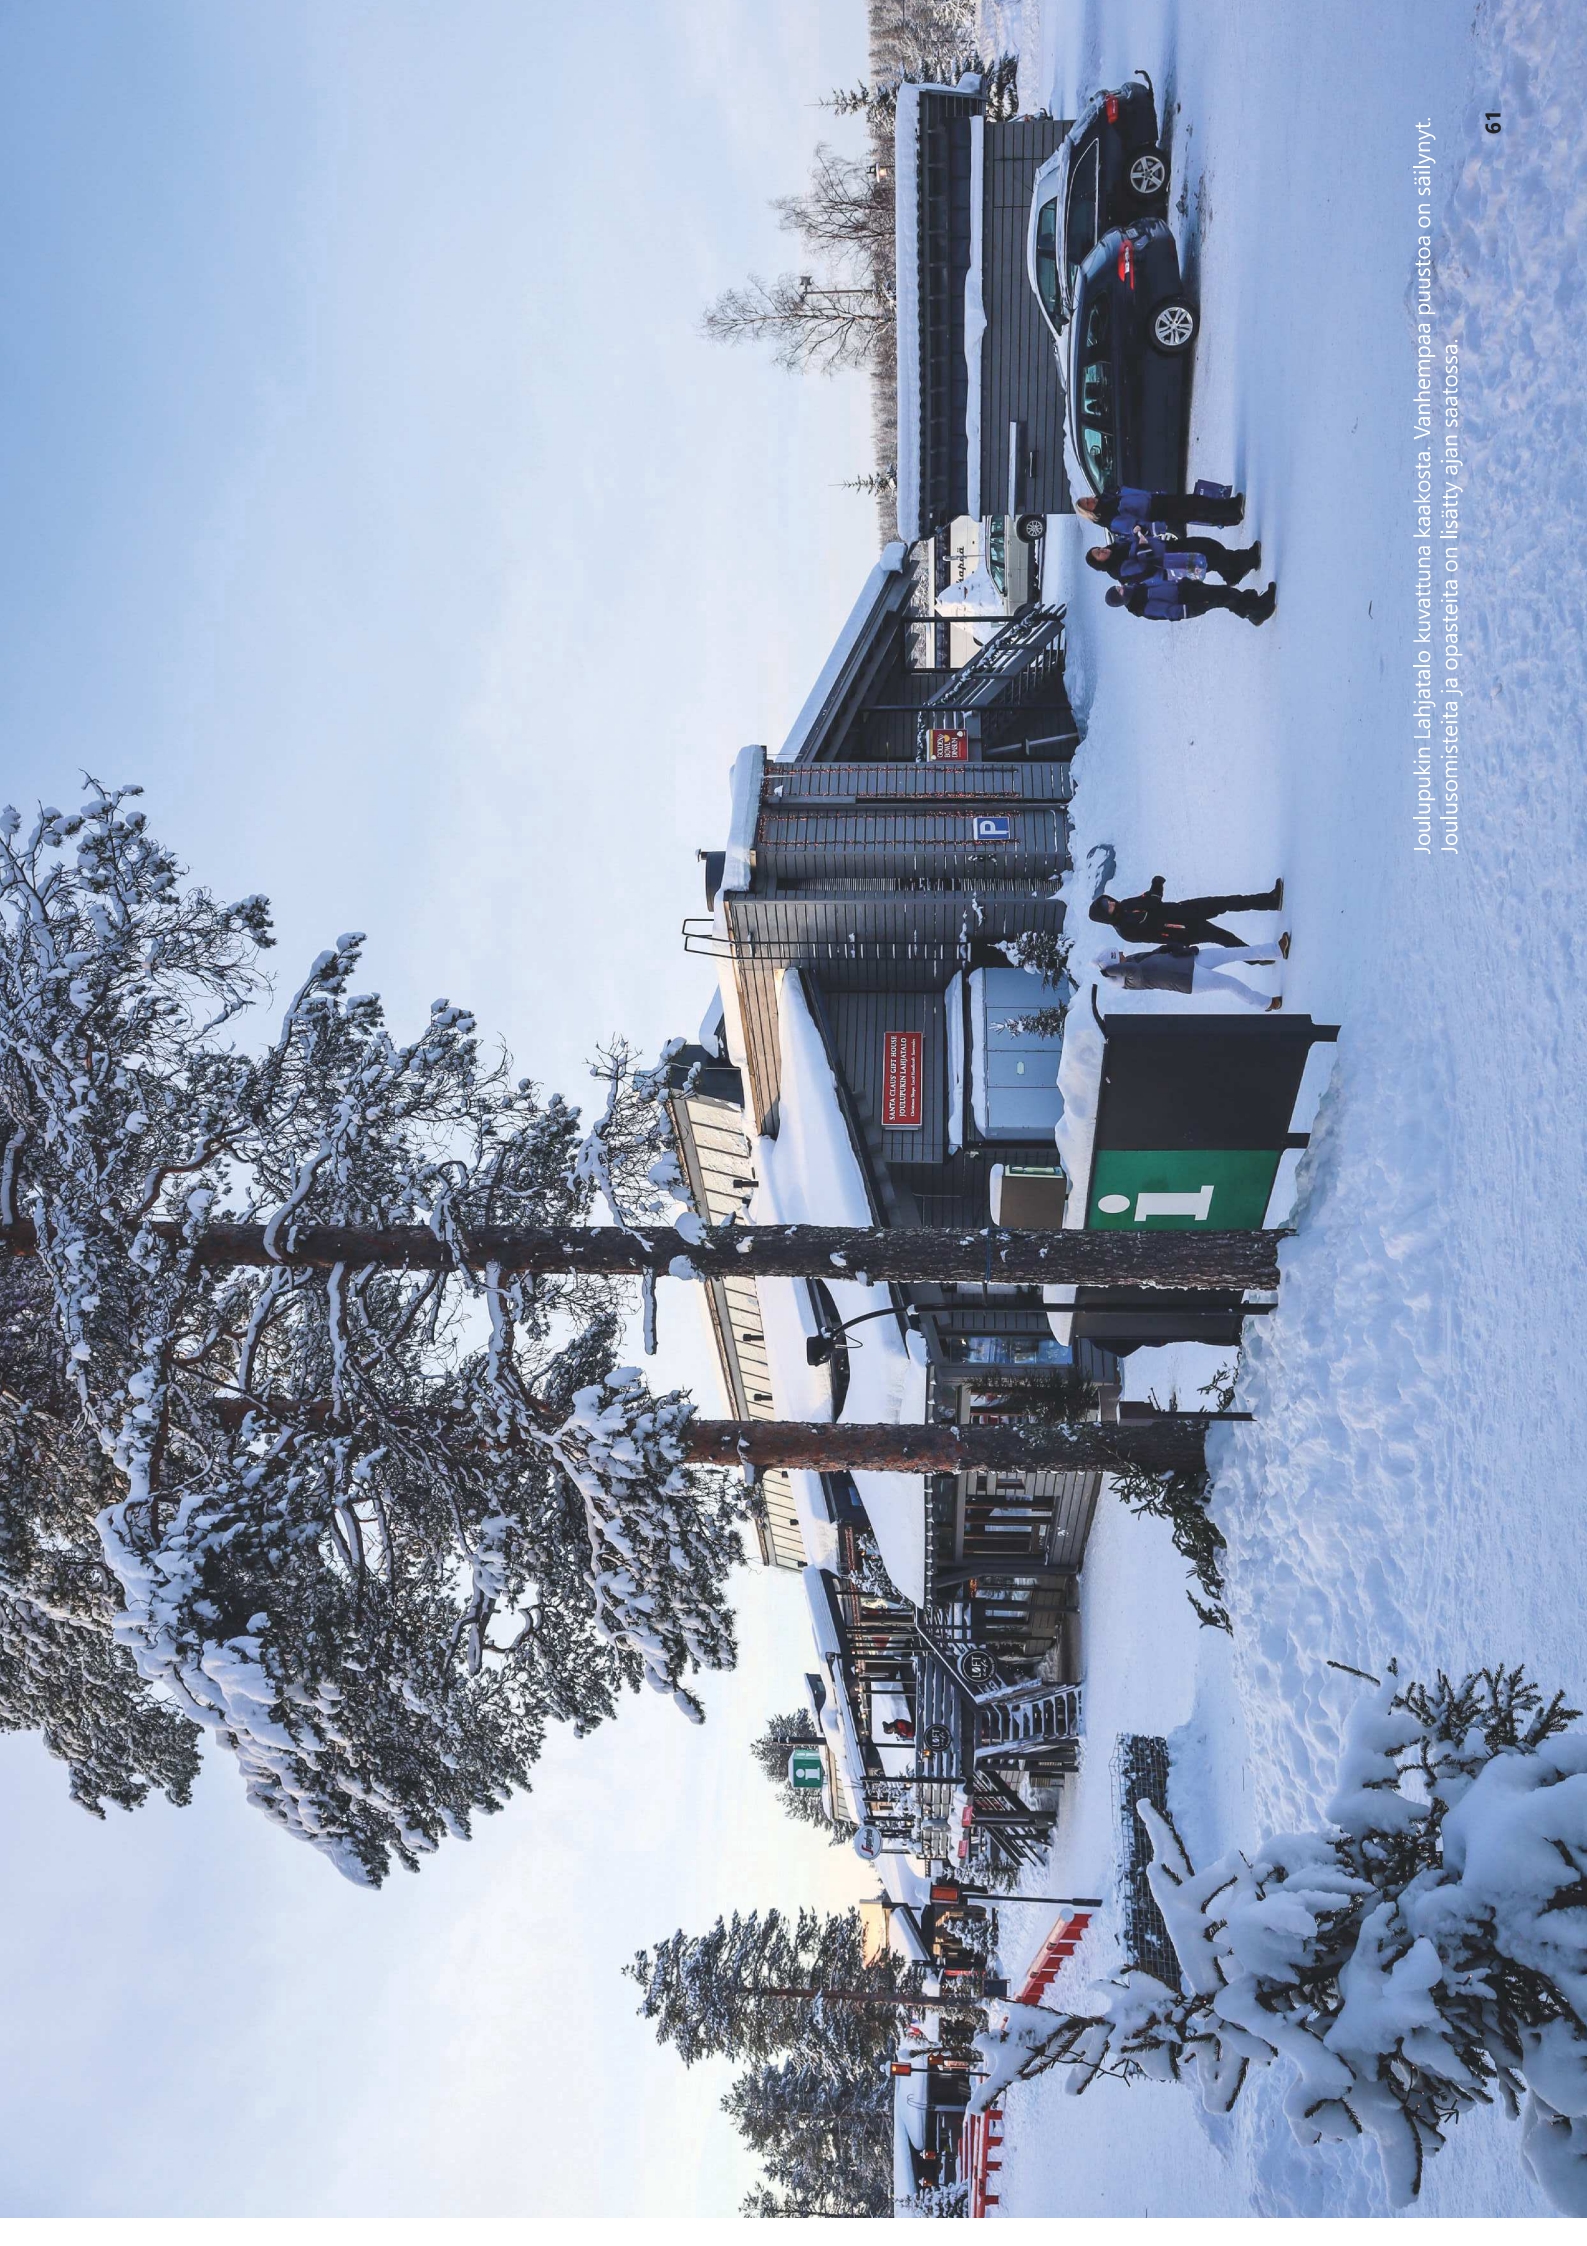
Joulupukin Lahjatalo kuvattuna kaakosta. Vanhempaa puustoa on säilynyt. Joulusomisteita ja opasteita on lisätty ajan saatossa.

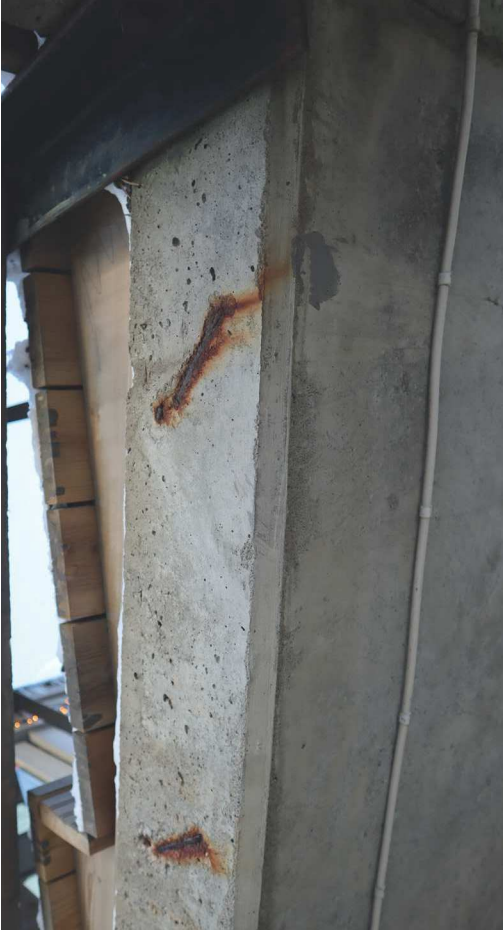
Betonin raudoituksia on näkyvissä.

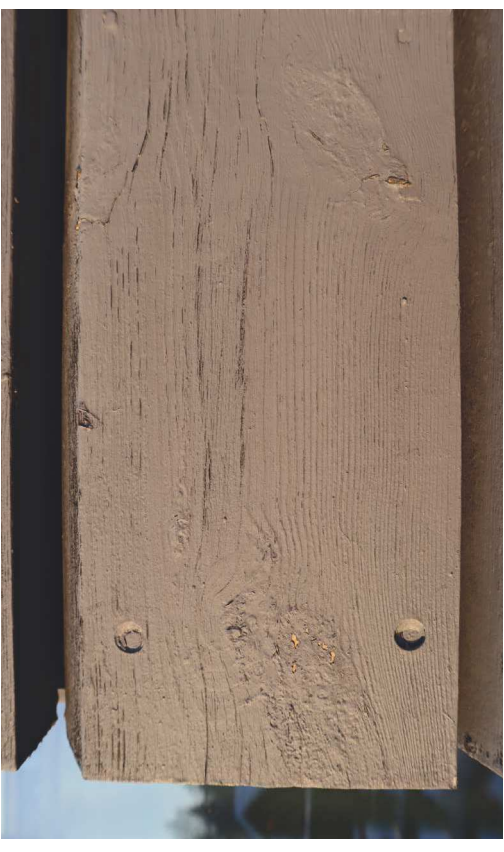
Julkisivun harmaa sävy on suojeltu. Nauloille on porattu esireiät, jolloin naulat asettuvat syvennyksiin.

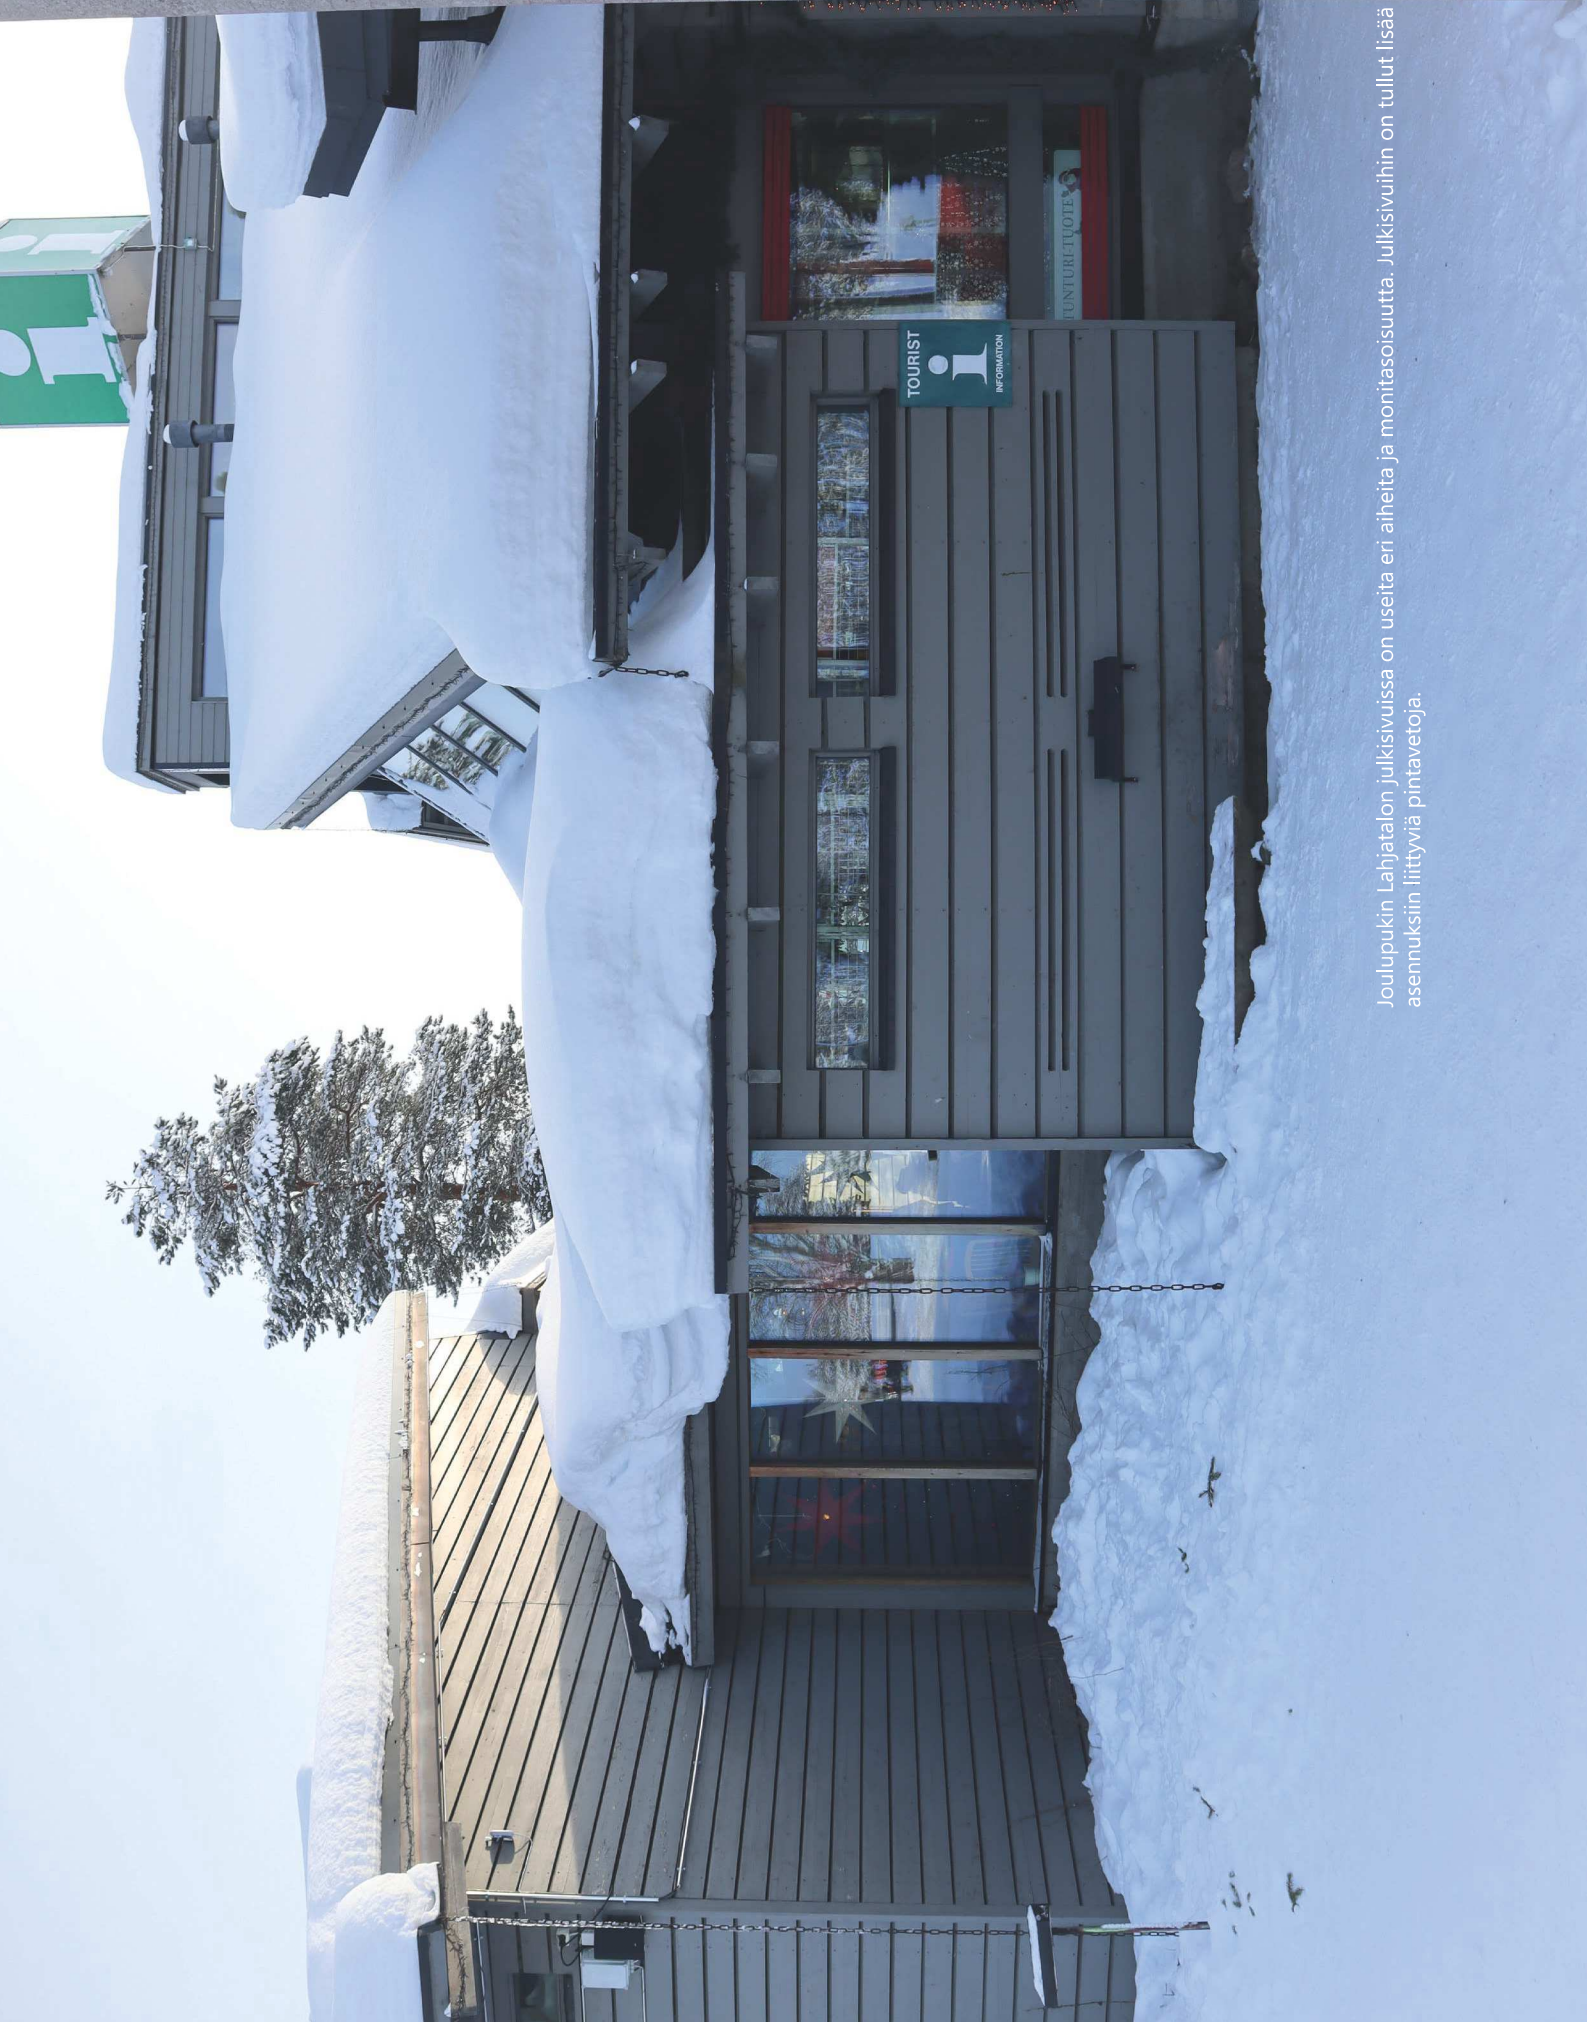
Joulupukin Lahjatalon julkisivuissa on useita eri aiheita ja monitasoisuutta. Julkisivuihin on tullut lisää teknisiin asennuksiin liittyviä pintavetoja.

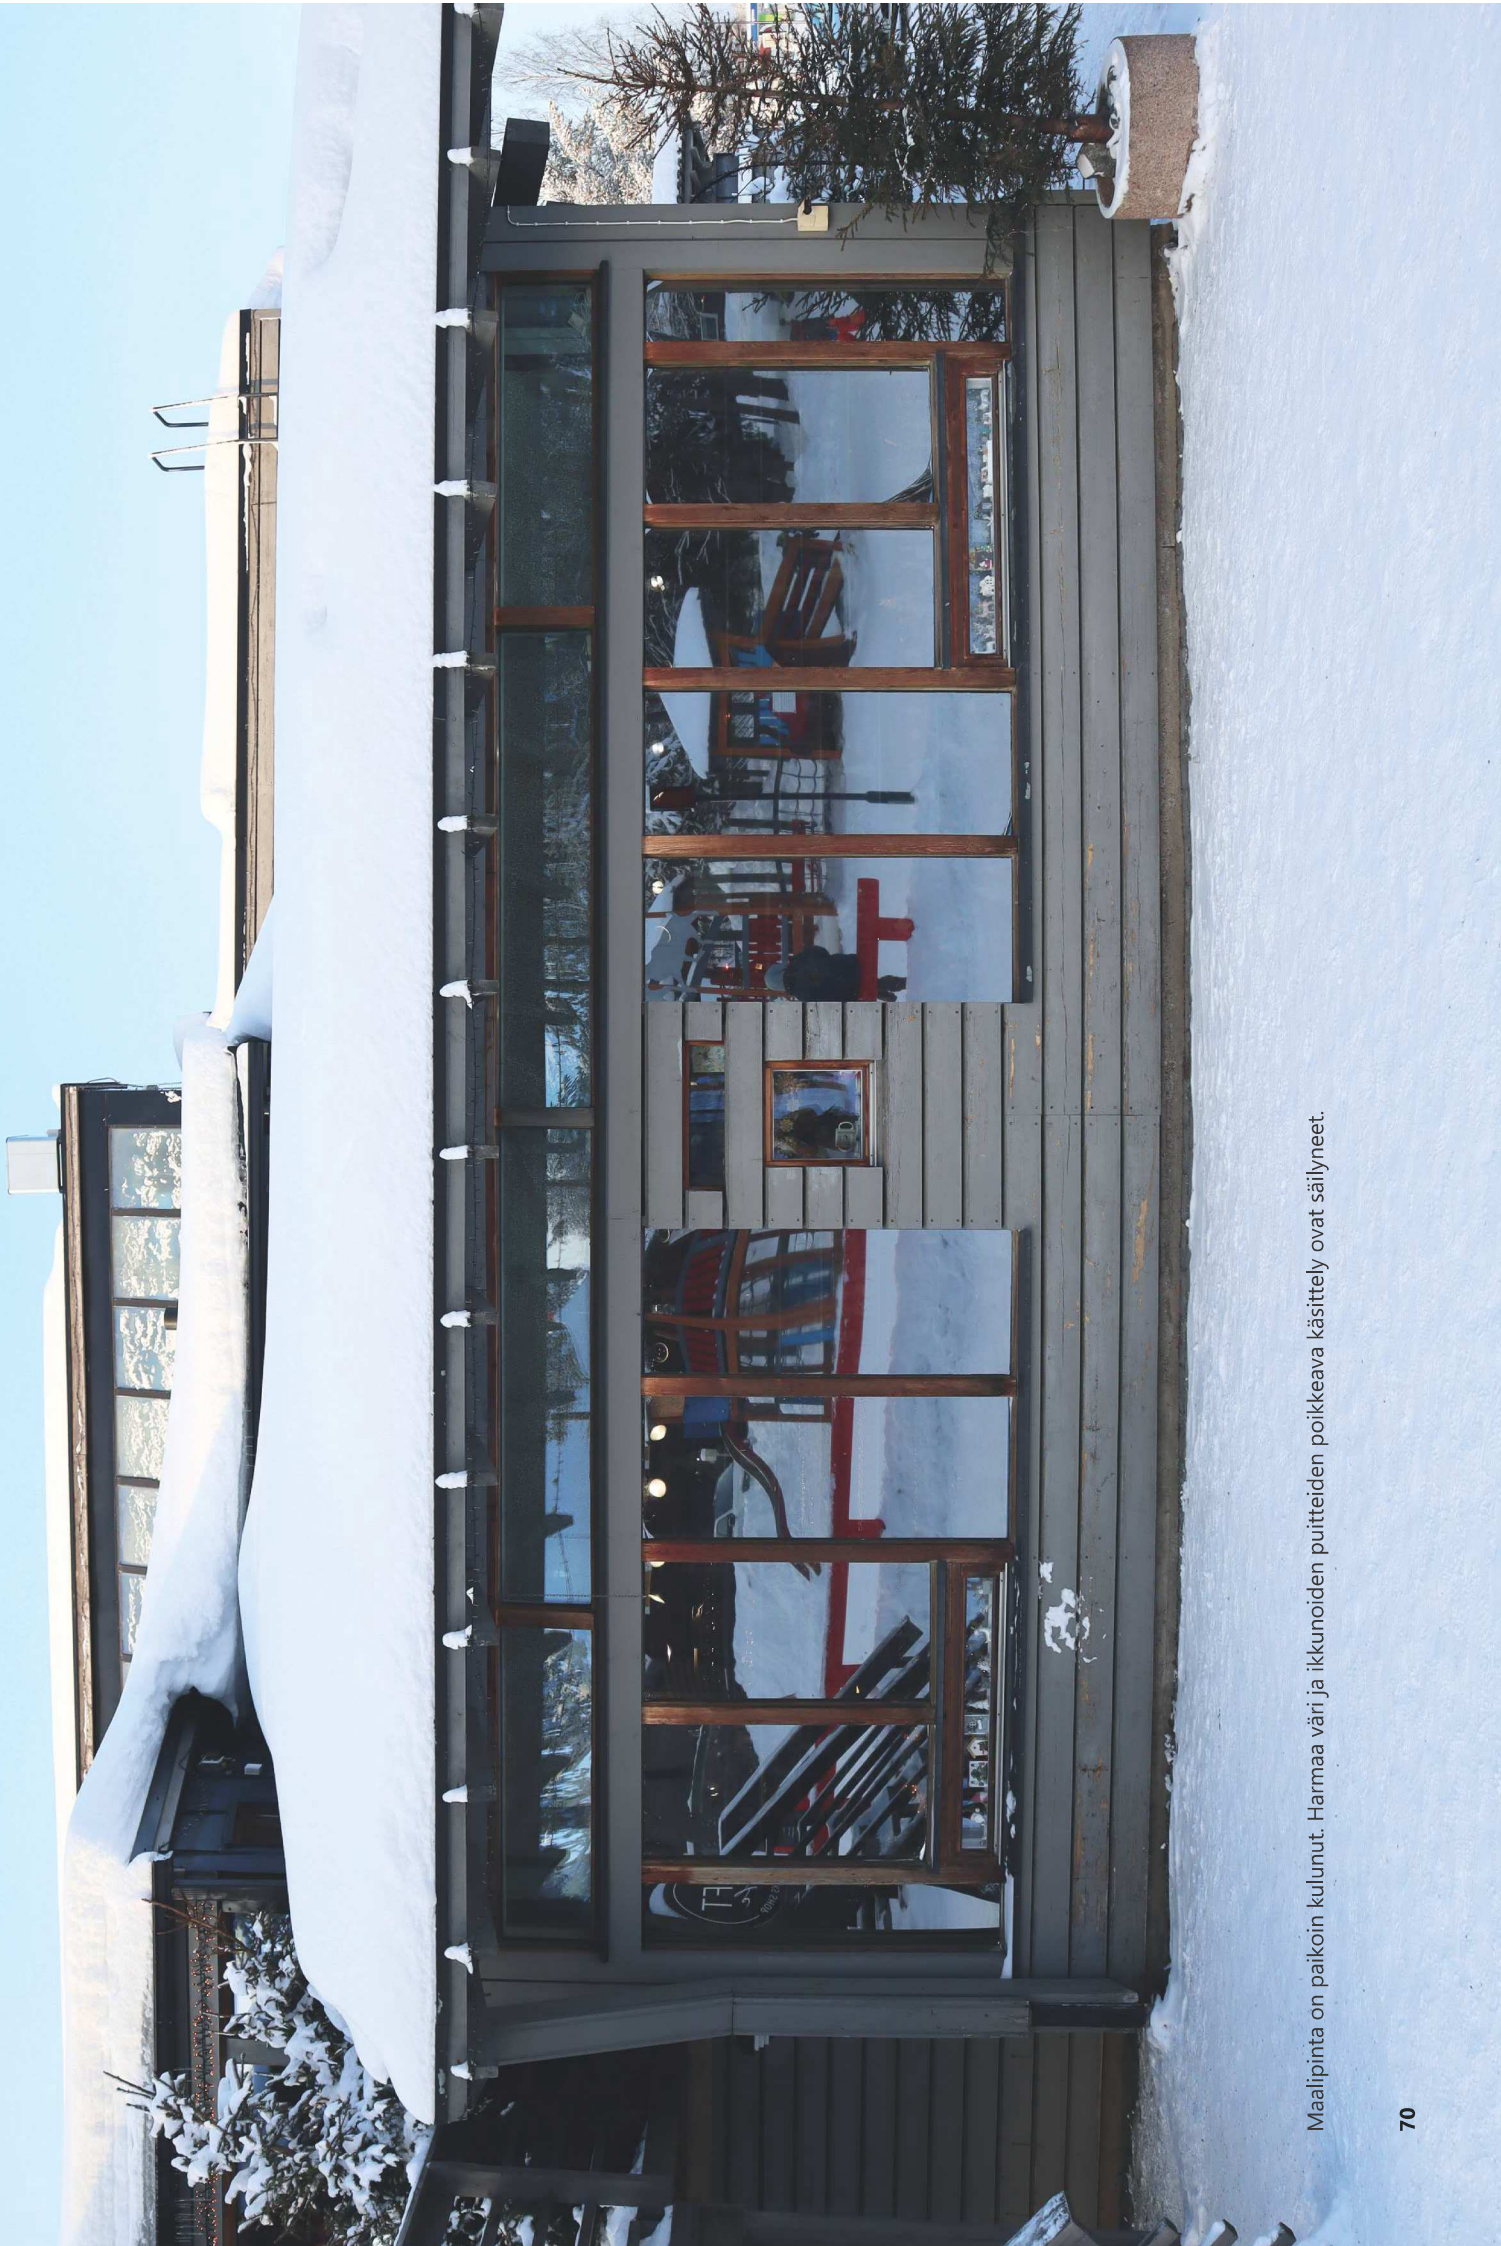
Julkisivujen puupinnat on alun perin käsitelty harmaiksi Tikkurilan Valtti Colorilla. Kohteessa on sittemmin tehty ainakin vuonna 2005 ulkomaalaustöitä. Kaavamääräyksen mukainen harmaa väritys on säilynyt, mutta ilman tarkempia värimääritystietoja, on sävyn säilyvyyttä vaikea arvioida. Kuluneiden maalipintojen perusteella kohteessa ei ole käytetty alkuperäisen kaltaista liuotinhenteistä säilytettyä kuultoojyä. Väriyksen kannalta erityisesti pohjoispuolen sisäänkäynnin yhteydessä käytetyt punaiset aksenttivärit poikkeavat alkuperäisistä suunnitelmista.

Maalipinta on paikoin kulunut. Harmaa väri ja ikkunoiden puitteiden poikkeava käsittely ovat säilyneet.

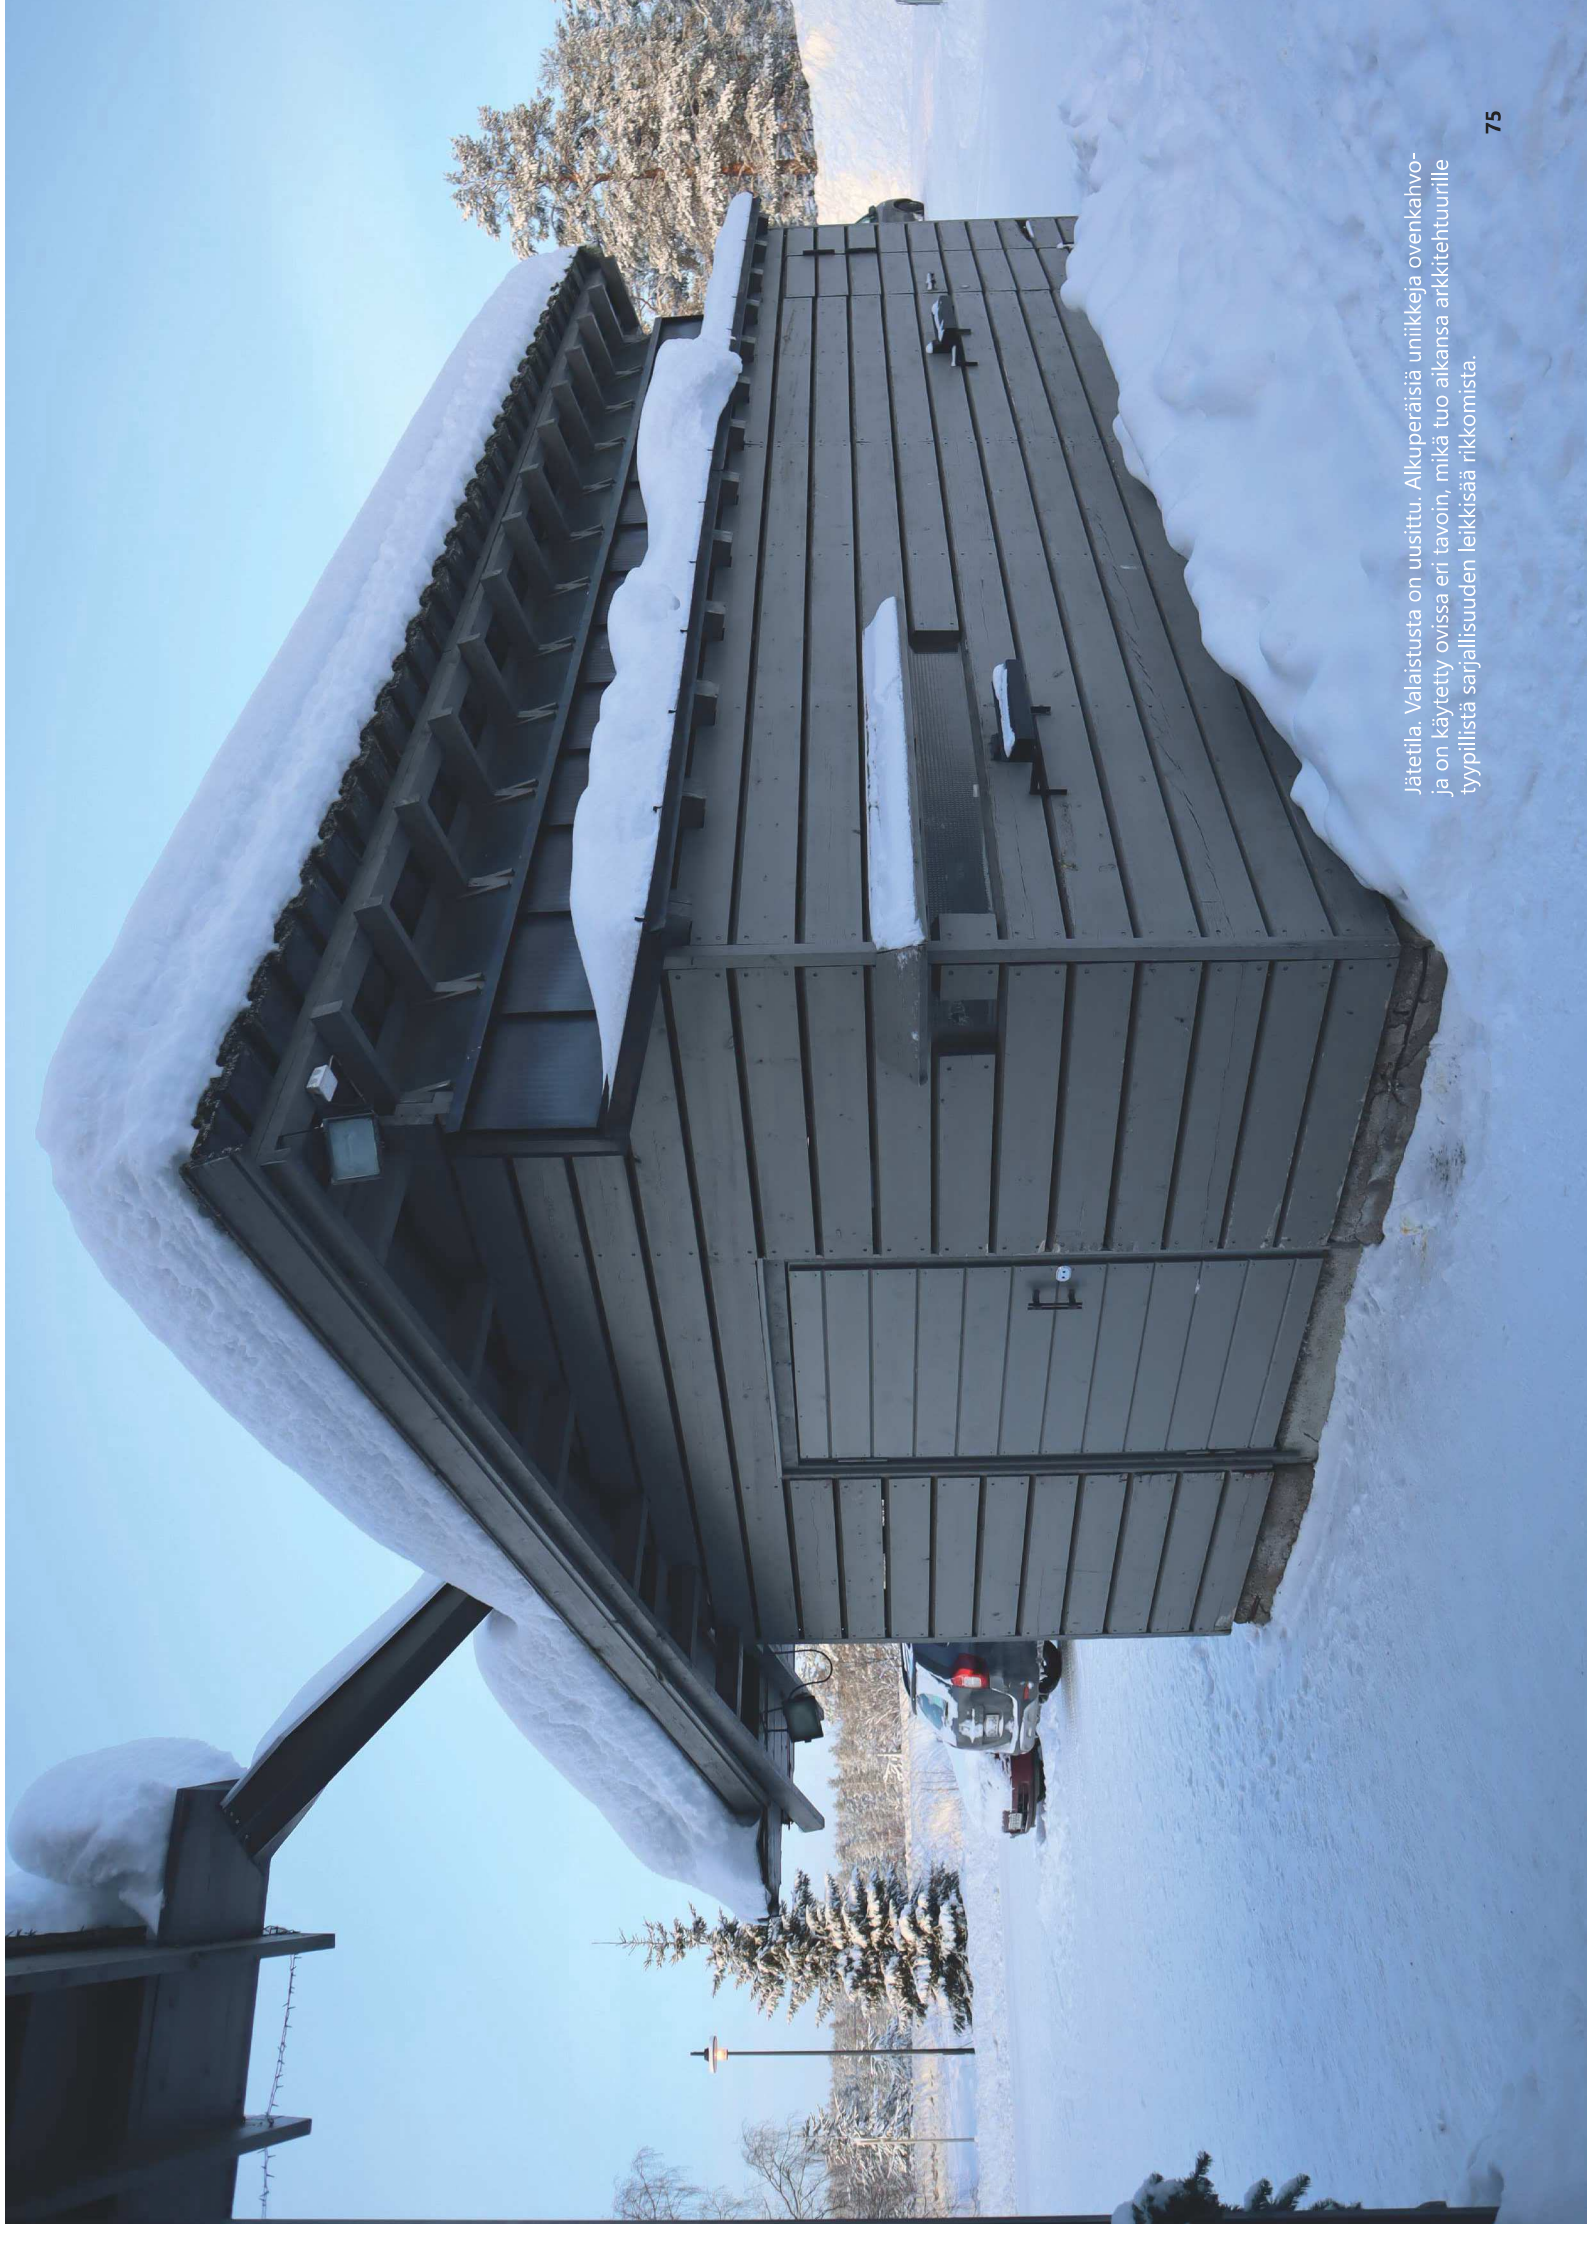
Jätetila. Valaistusta on uusittu. Alkuperäisiä uniikkeja ovenkahvoja ja on käytetty ovissa eri tavoin, mikä tuo aikansa arkkitehtuurille tyyppillistä sarjallisuuden leikkisää rikkomista.

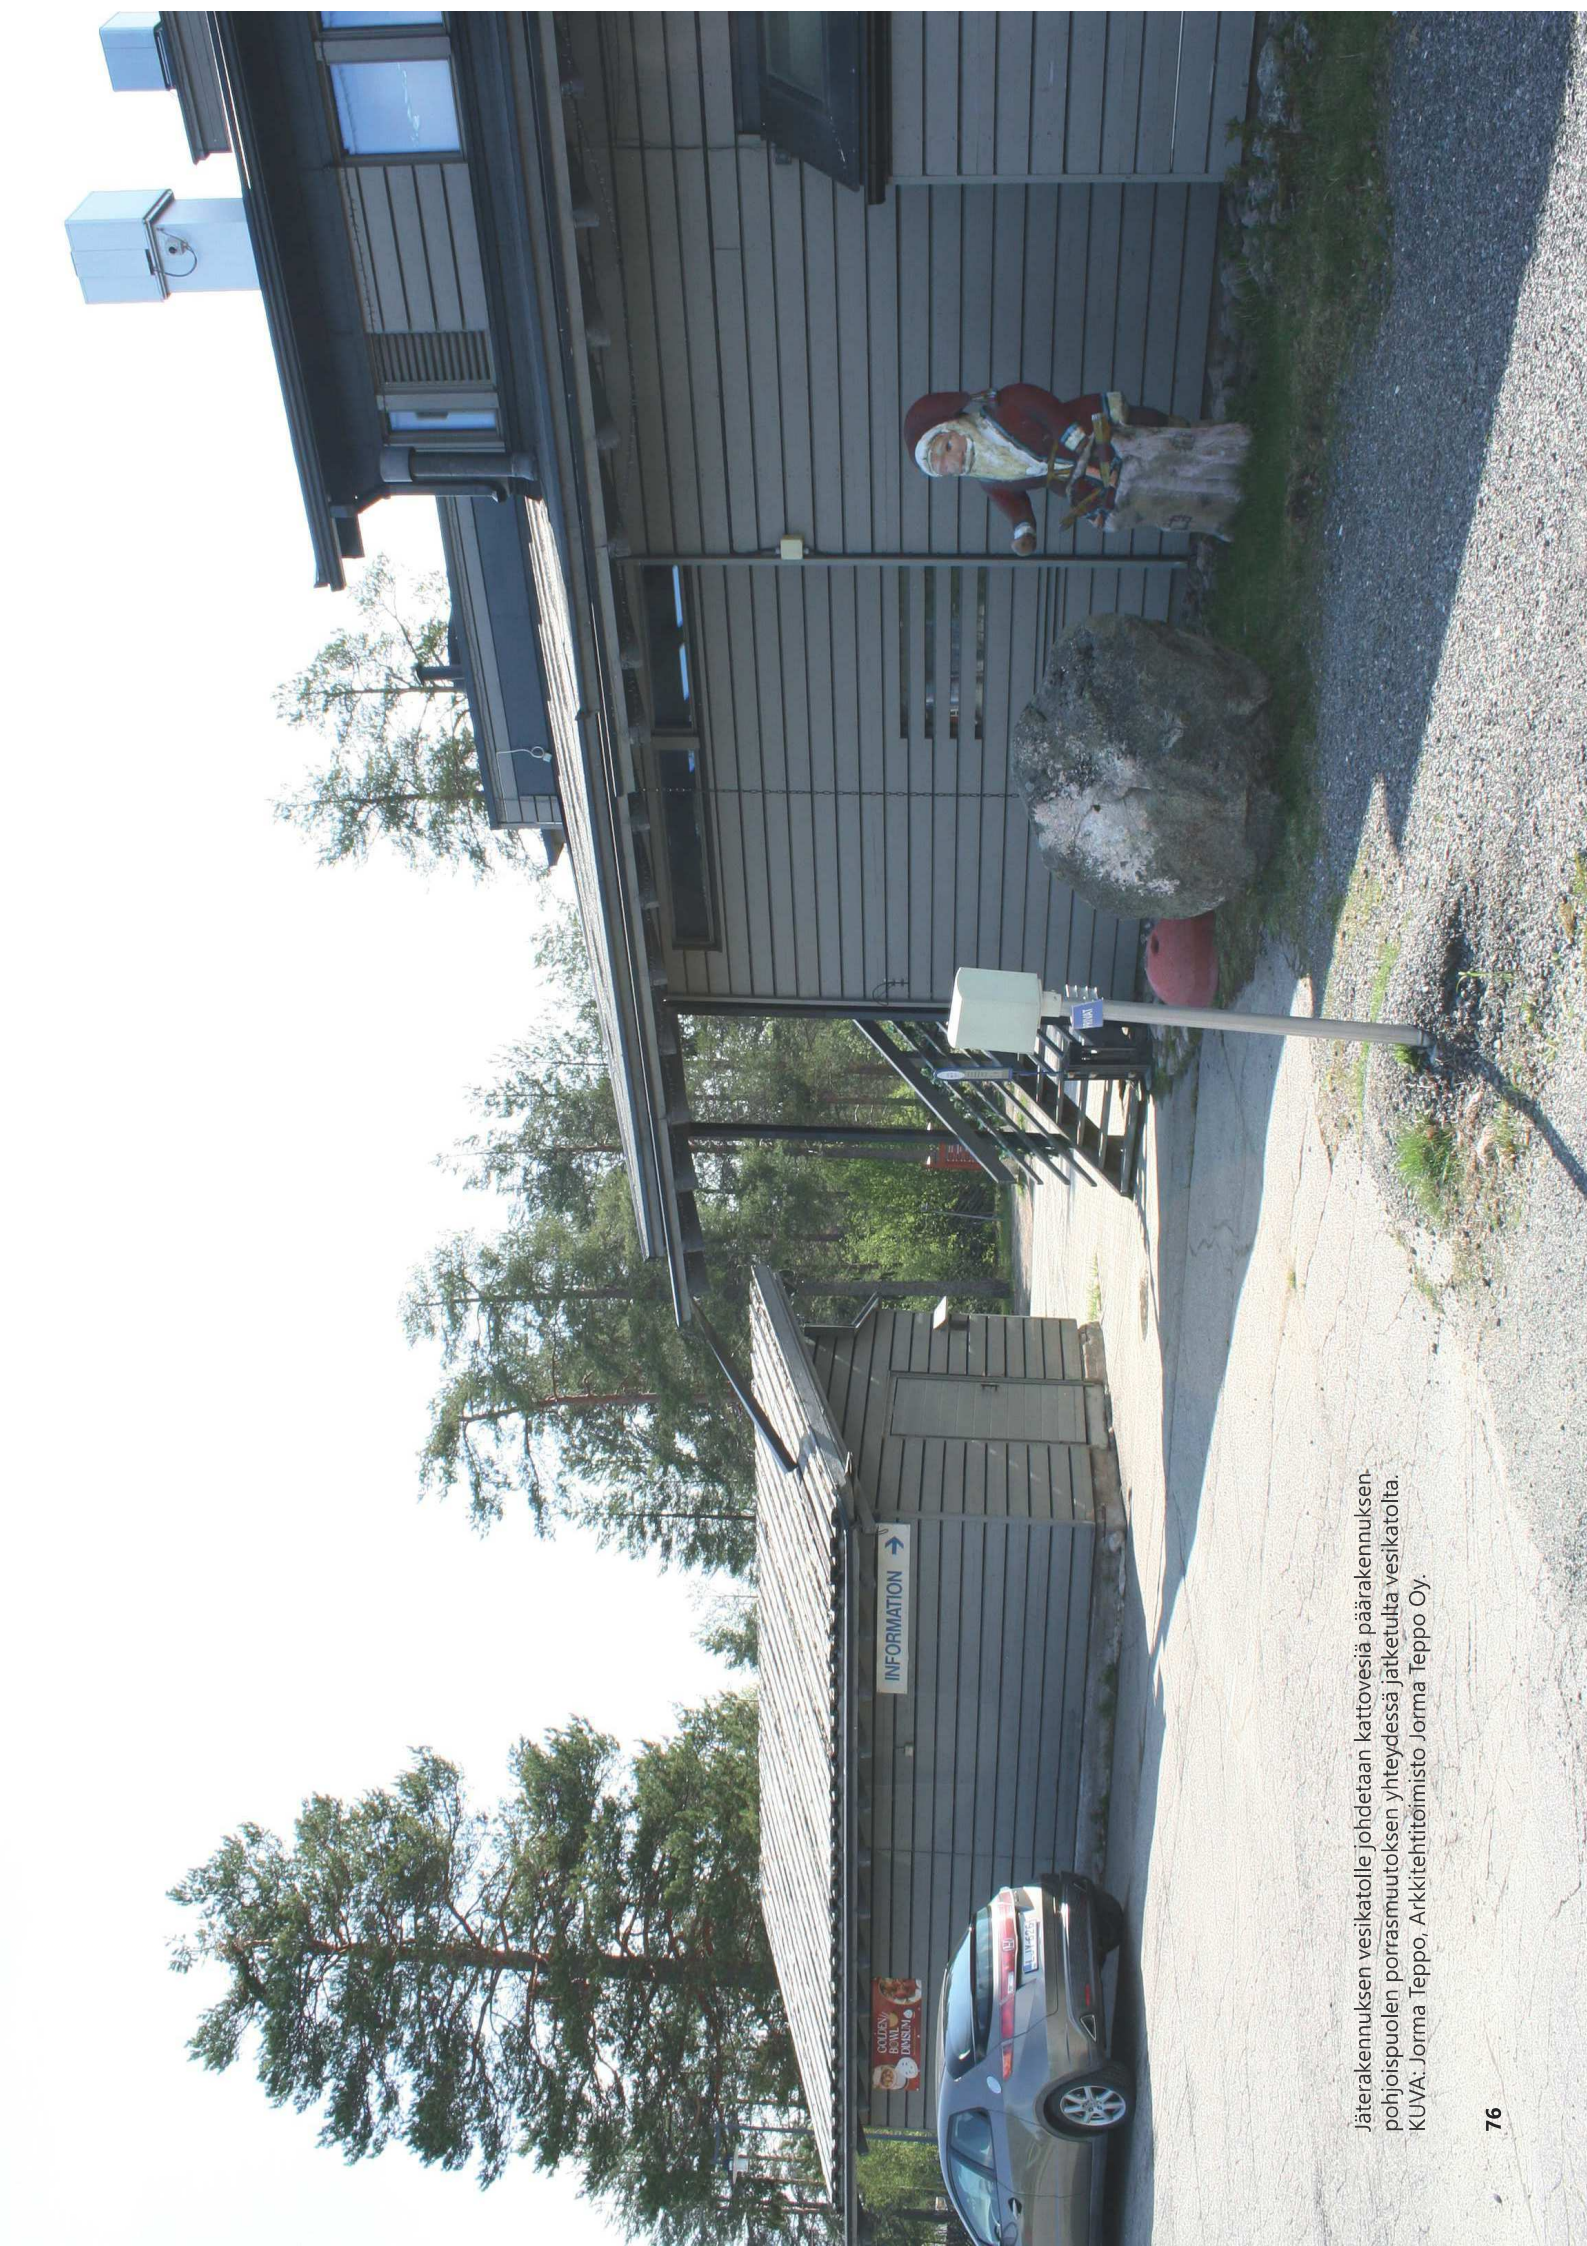
Pohjoispuolen jäterakennus on säilynyt ulkoarkkitehtuuriltaan alkuperäispiirustusten mukaisena. Päärakennuksen pohjoispuolen sisäänkäynnin porrasmuutoksen yhteydessä on toteutettu vesikouruyhteys päärakennuksen vesikatolta.

Jäterakennuksen vesikatolle johdetaan kattovesiä pääarakennuksen pohjoispuolen porrasmuutoksen yhteydessä jatkeltua vesikatolta.
KUVA: Jorma Teppo, Arkkitehtitoimisto Jorma Teppo Oy.

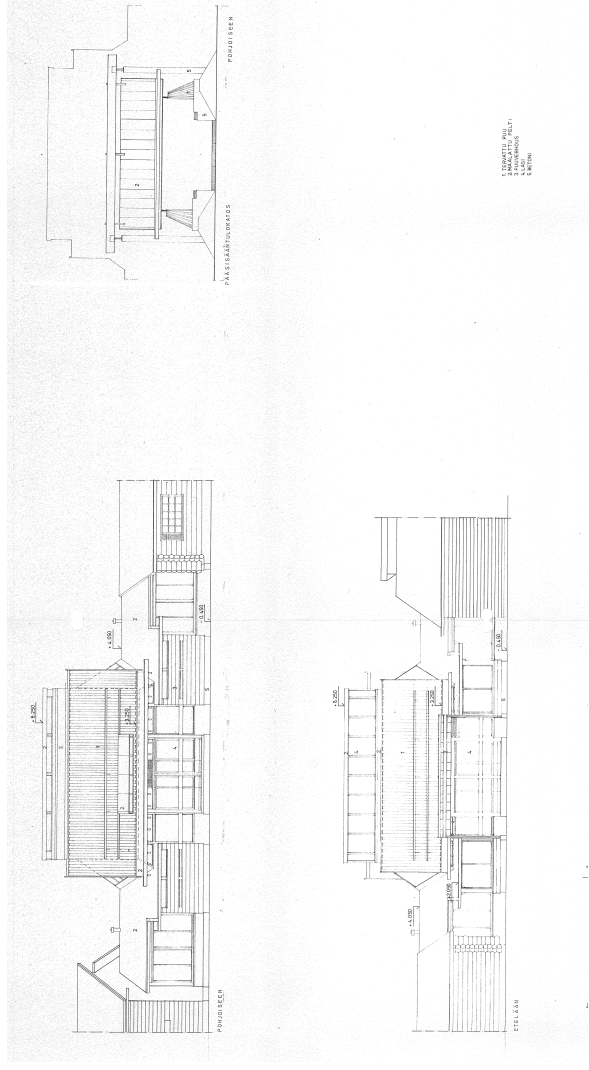
Eteläpuoliseen sisäänkäyntiin on lisätty myöhemmin katosrakenne, jota ei ole alkuperäisissä piirustuksissa. PIIRUSTUS: Rovaniemen kaupunginarkkisto.

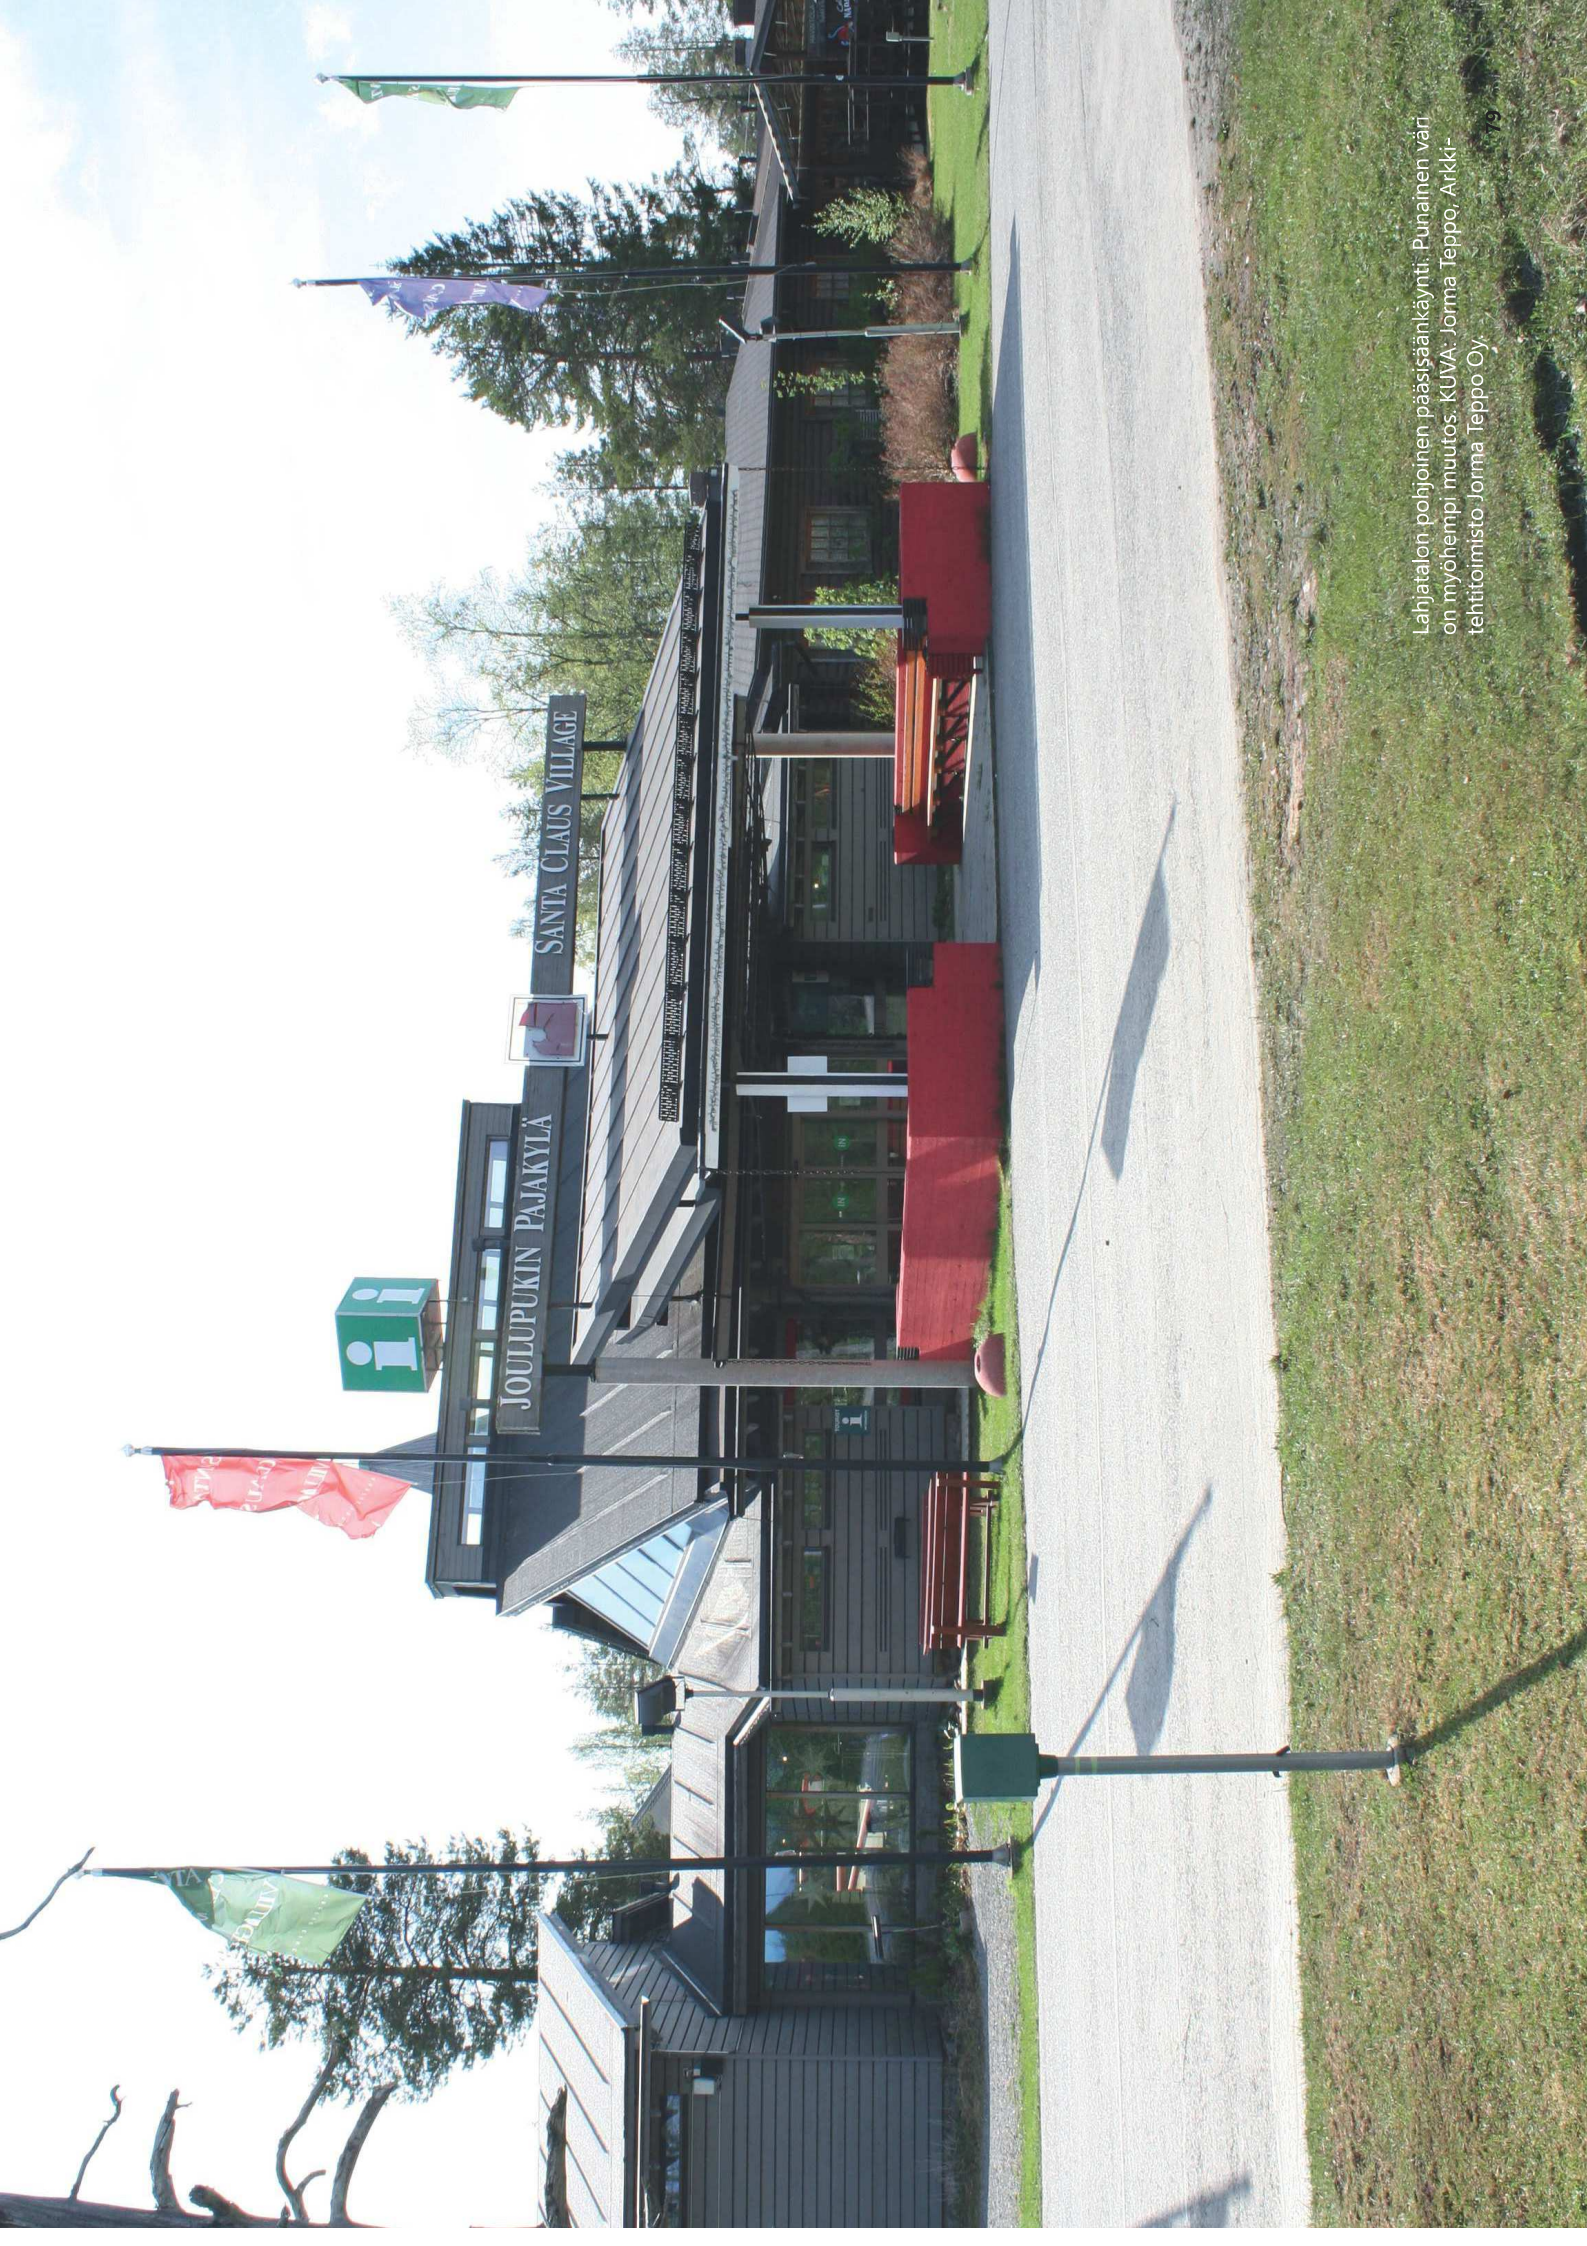
Lahjatalon pohjoinen pääsisäänkäynti. Punainen värin on myöhempi muutos. KUVA: Jorma Teppo, Arkkitehtitoimisto Jorma Teppo Oy
