6.3. Ulkovaippa

Rakennuksen kokonaishahmo on säilynyt alkuperäisenä ja muutokset rakennuksen massoittelessa ovat vähäisiä. Rakennusta ei ole esimerkiksi laajennettu. Kohteen julkisivut on kaavassa suojeltu ja rakennuksen harmaata sävyä ei saa kaavan suojelumääräyksen mukaan muuttaa.

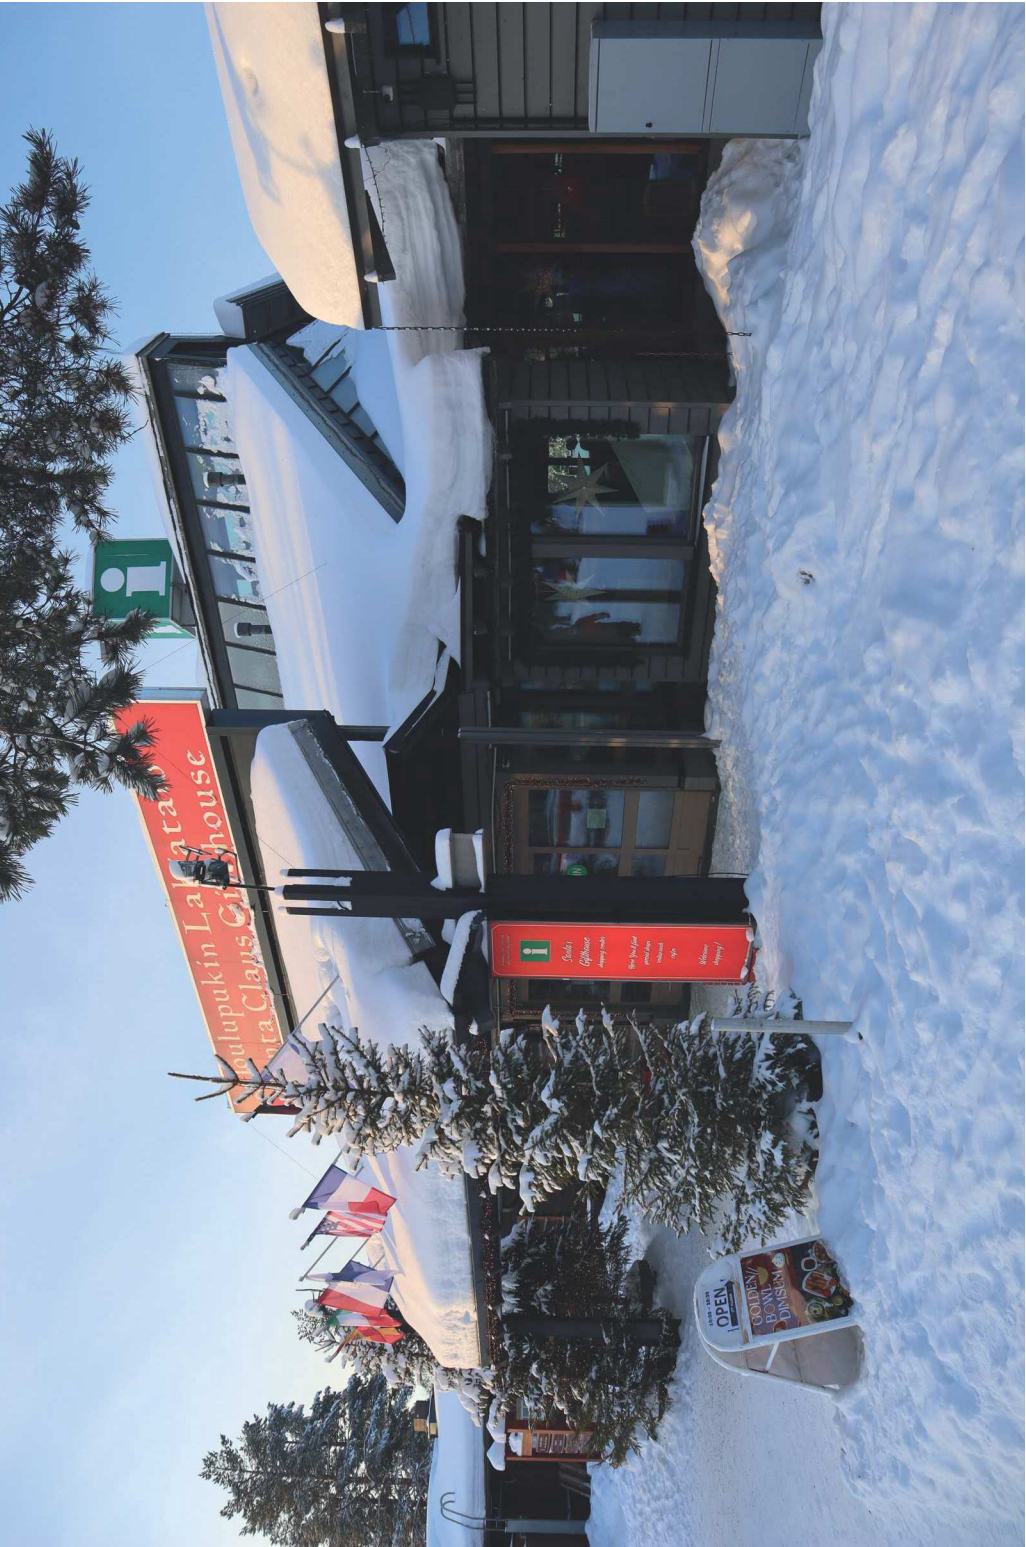
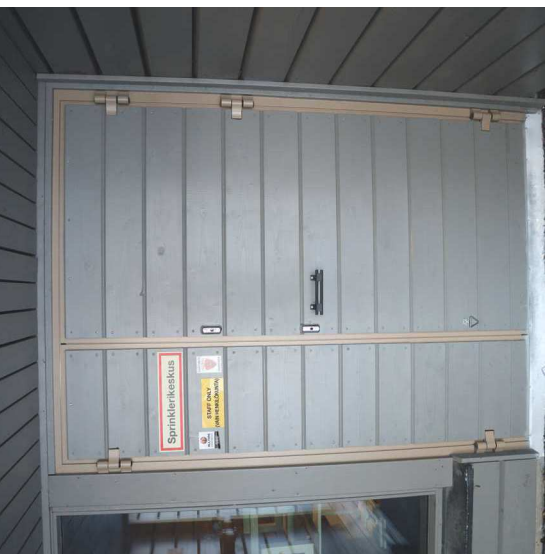
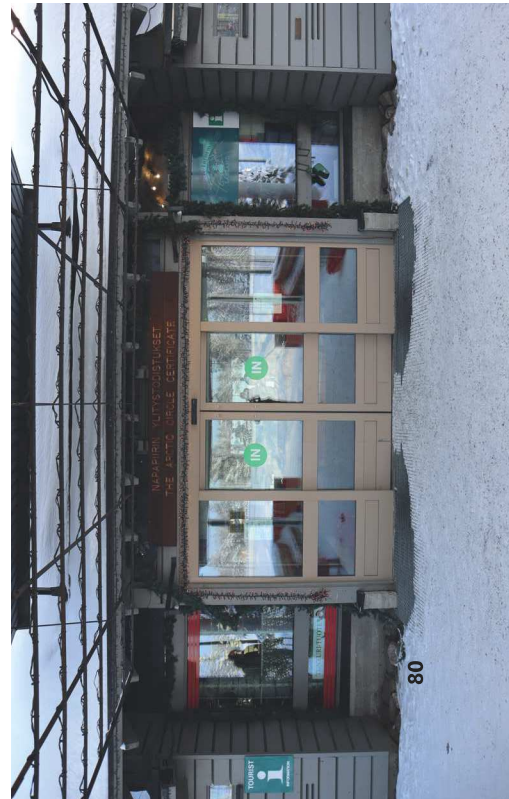
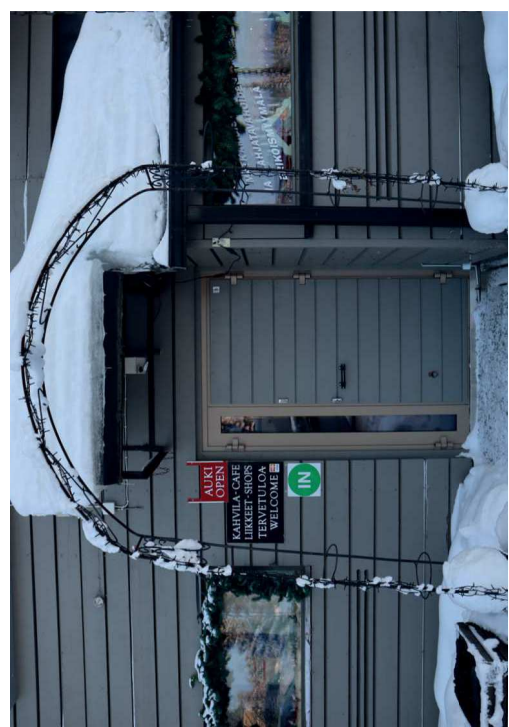
Ulko-ovia on uusittu eri periaattein. Osa sivuovista on alkuperäispiirustusten mukaisia ja niissä on alkuperäiset uniikit ovenkahvat. Toiset ovista on uusittu alumiinioviksi, joiden puitejako ja verhoiluperaiaatteet vastaavat alkuperäistä, mutta ovet eroavat heloituksiltaan, materiaaleiltaan ja yksityiskohdiltaan alkuperäisistä. Osassa uusittuja ovia on säilytetty alkuperäisiä vetimiä. Pääsisäänkäyntien tasoerotomat ja automatisoidut oviratkaisut tukevat yleistä esteettömyyttä.

Yli vasemmalla Lahjatalon eteläinen sisäänkäynti. Alla vasemmalla on pääsisäänkäyntien vuonna 2017 uusitut ovet. Liukuovien puitejako vastaa alkuperäistä. Uusittujen alumiiniovien värit eroavat alkuperäisestä. Sivukäyntien ovia on uusittu, mikä erottuu erityisesti alkuperäisestä poikkeavista vasikkaovista ja uusista heloituksista. Alkuperäiset vetimet on säästetty ja käyntiovien verhoiluperiaate on säilynyt.

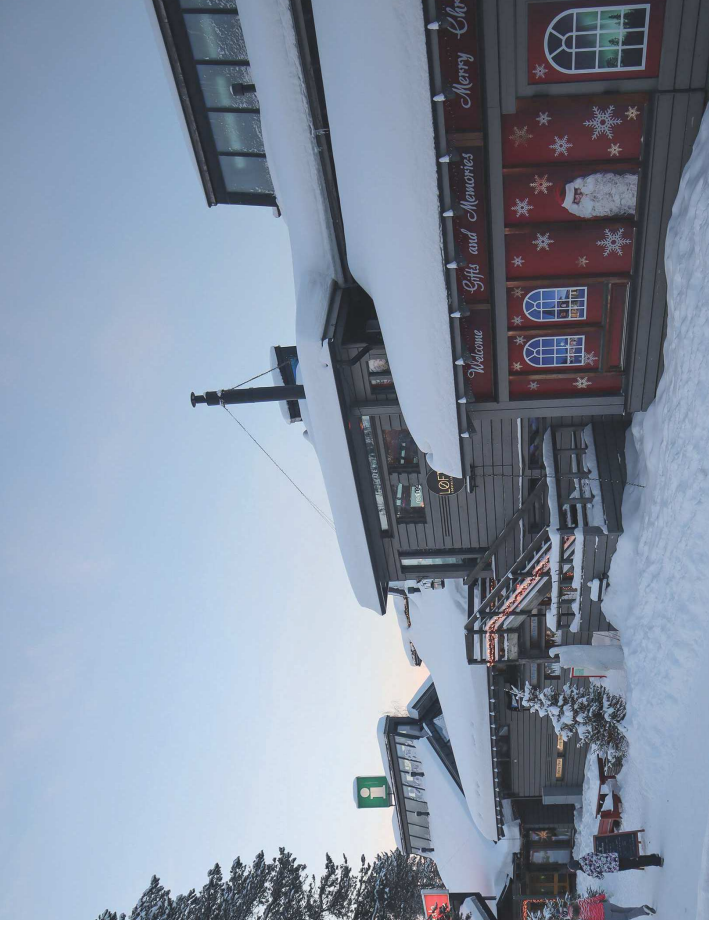
Ikkunoita on teipattu kokolasiteippauksin.

Ikkunat ovat säilyneet alkuperäispiirustusten mukaisina. Suurin muutos ovat liiketilojen kokolasi- ja ikkunateippaukset.

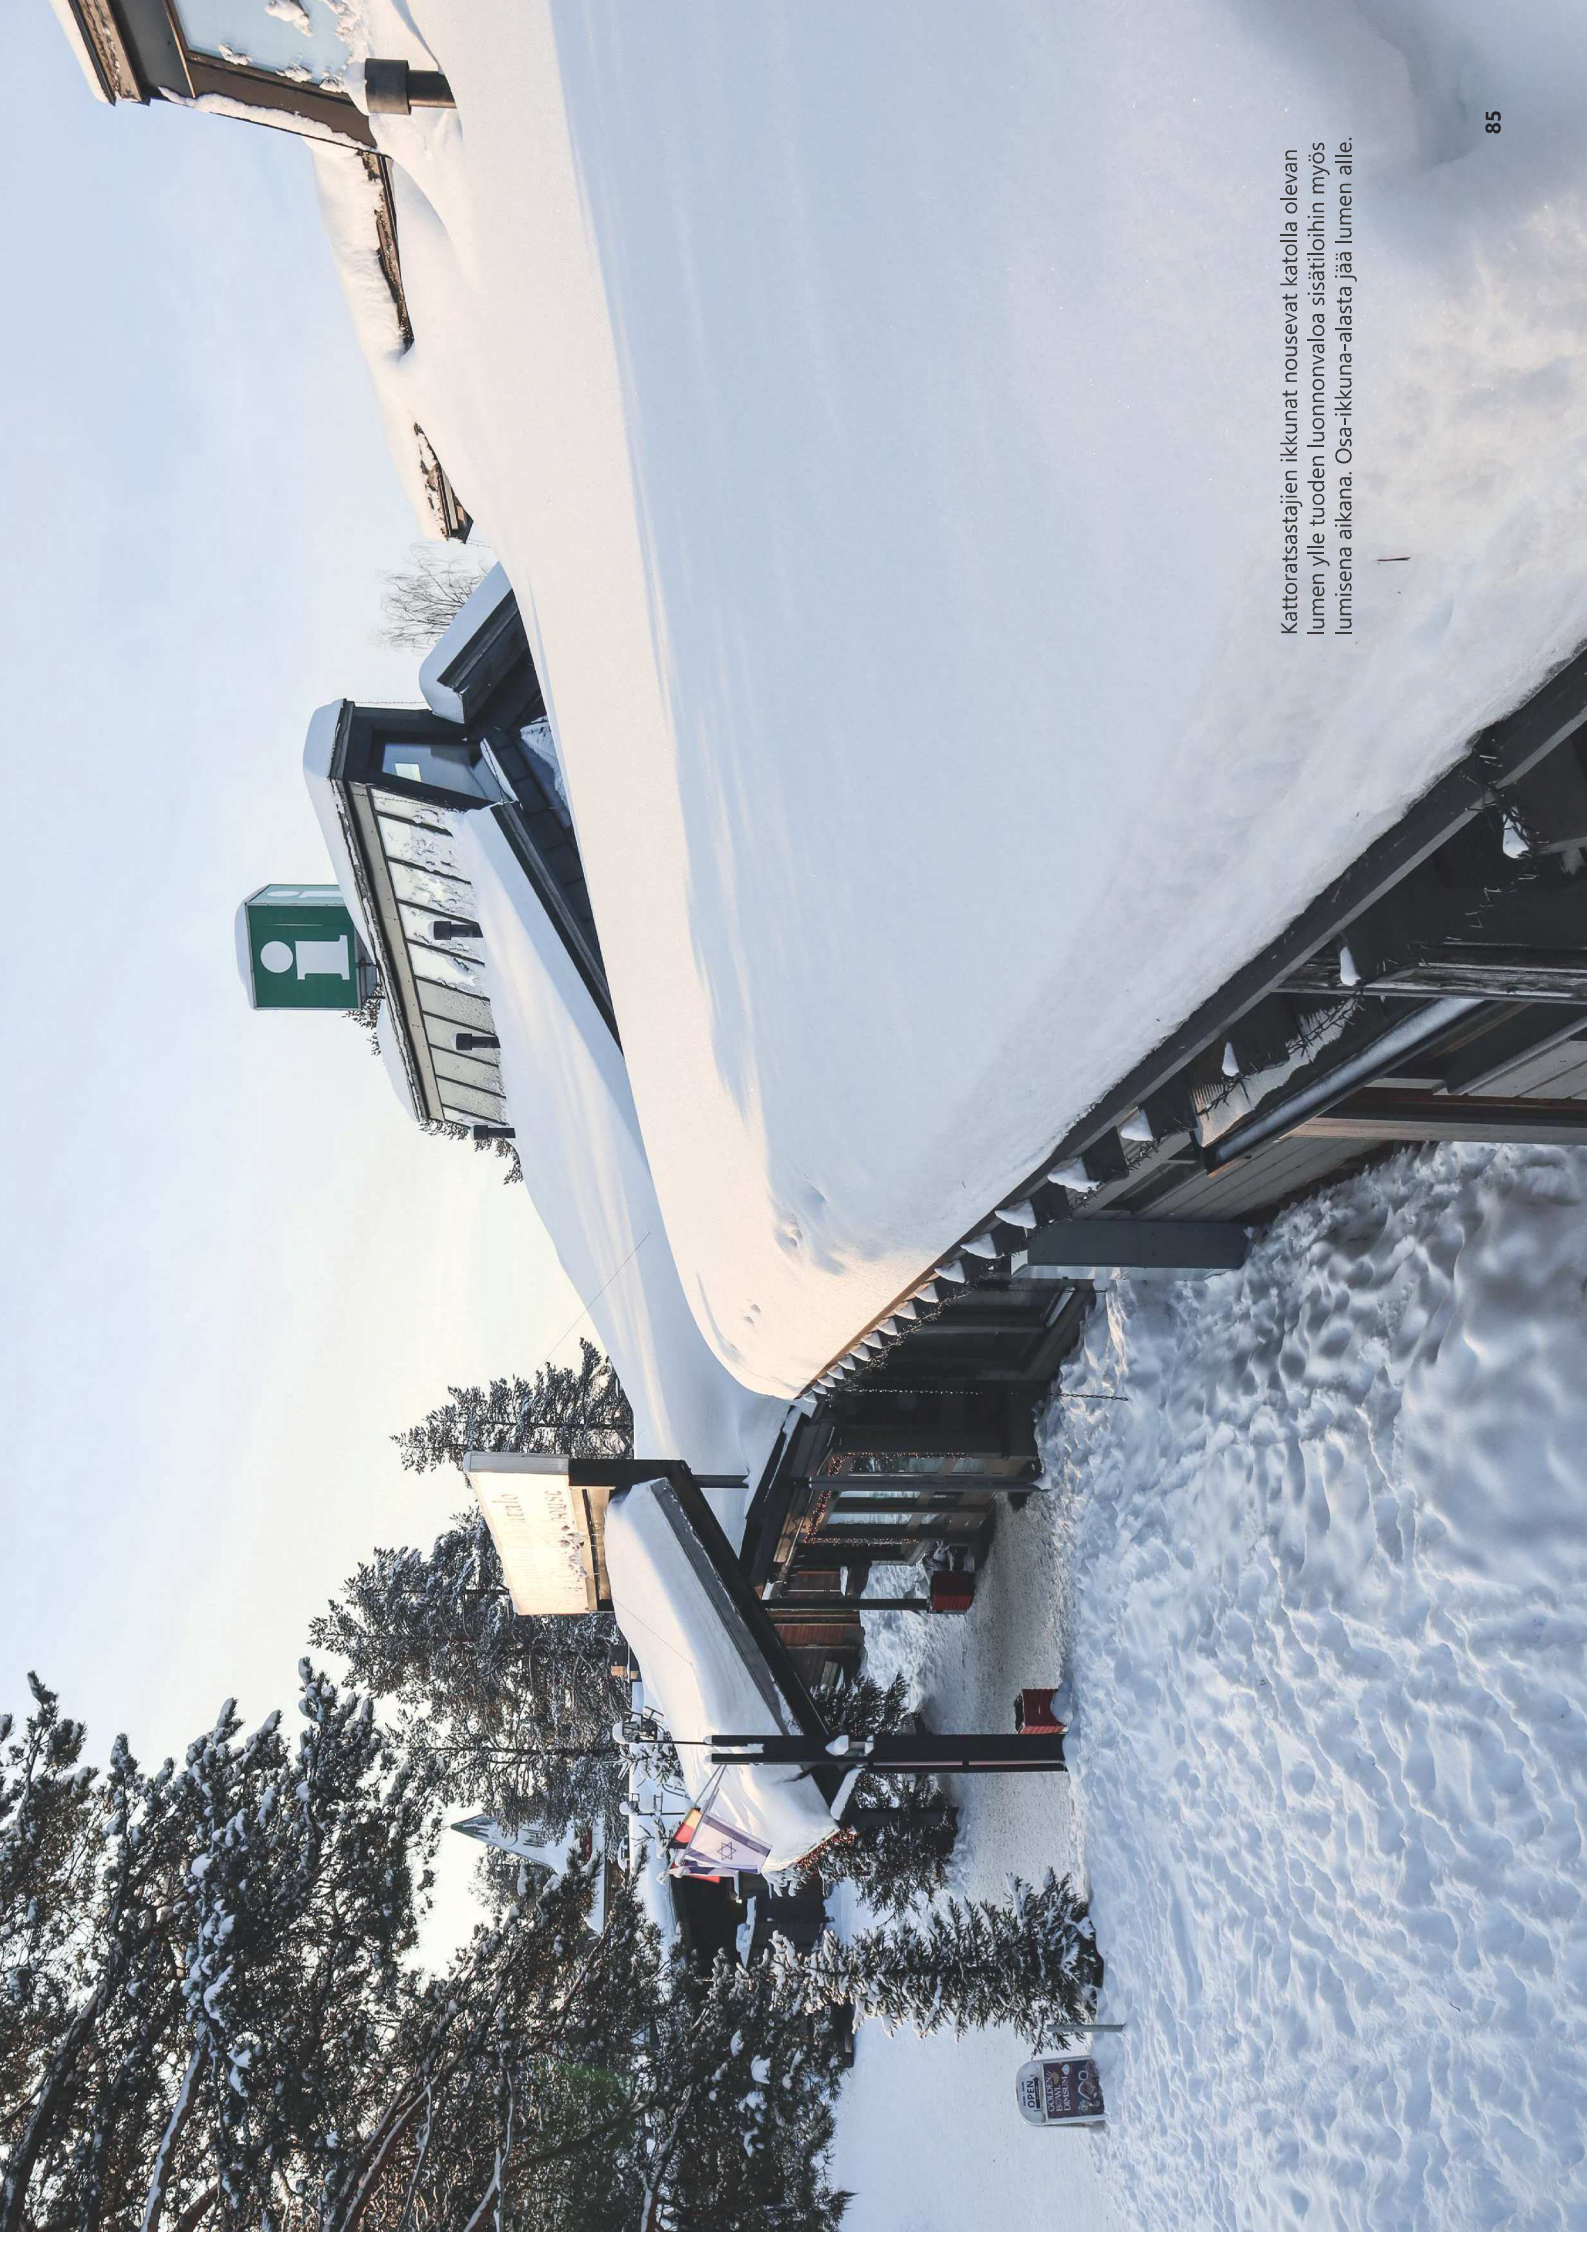
Vesikaton kattoratsastajien ja murrettujen harjakattojen alle jäävät kattoikkunat tuovat valoa sisätiloihin nousemalla katolla olevan lumen ylle. Periaate on säilynyt alkuperäisenä. Osa ikkuna-alasta jää lumen alle. Kattoikkunat ja monessa tasossa olevat kattorakenteet ovat ajan myötä osoittautuneet lämpö- ja kosteusteknisesti ongelmallisiksi.

Kattoratsastajien ikkunat nousevat katolla olevan lumen ylle tuoden luonnonvaloa sisätiloihin myös lumisena aikana. Osa-ikkuna-alasta jää lumen alle.

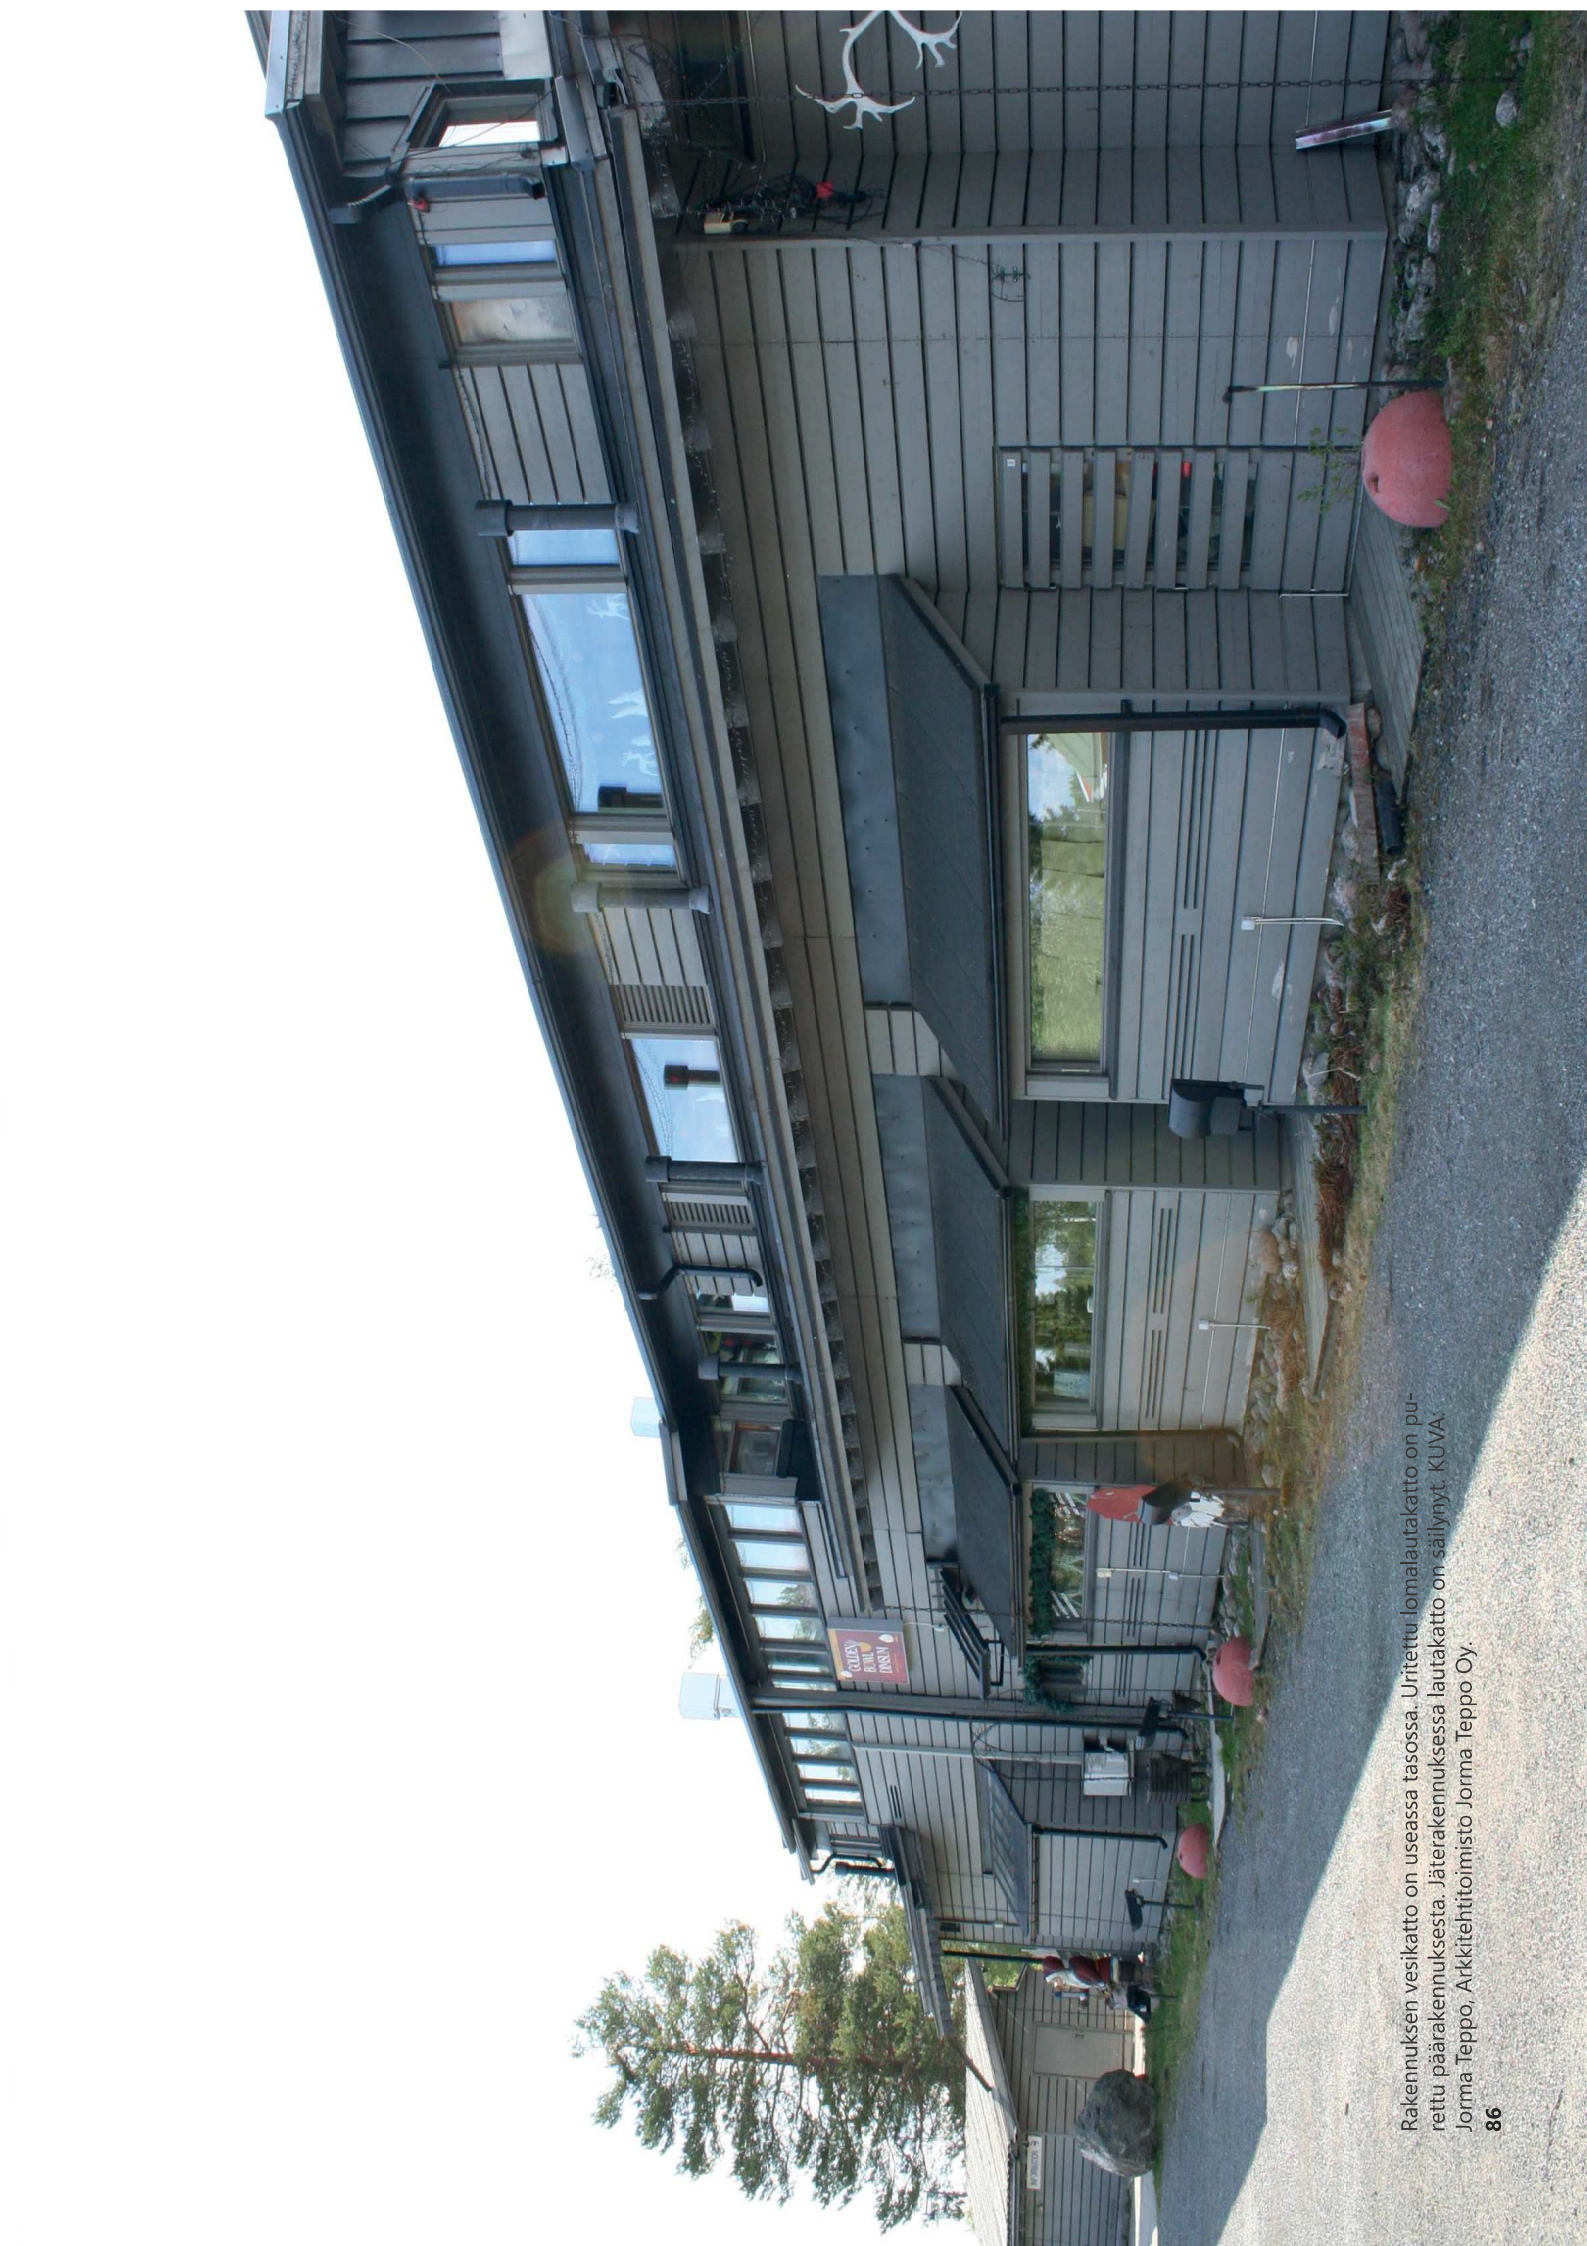
Monitasoinen vesikattomaailma on hahmoltaan säilynyt alkuperäispiirustusten mukaisena. Koolausten päälle asennettu uurettu lomalaudoitus on purettu, jolloin nykyinen katemateriaali on entisen aluskatteen tasossa.¹ Koko Lahjatalon katemateriaalina on nykyisin kolmiorimoitettu sirotepintainen kermi ja pala-huopa. Katemateriaalin muutos vaikuttaa rakennuksen ulkoarkkitehtuuriin luottomina aikoina.

Rakennuksen vesikatto on useassa tasossa. Uritettu lomalautakatto on puuretut p  rakennuksesta. J  terakennuksessa lautakatto on saillynyt. KUVA: Jorma Teppo, Atkitekitoimisto Jorma Teppo Oy.

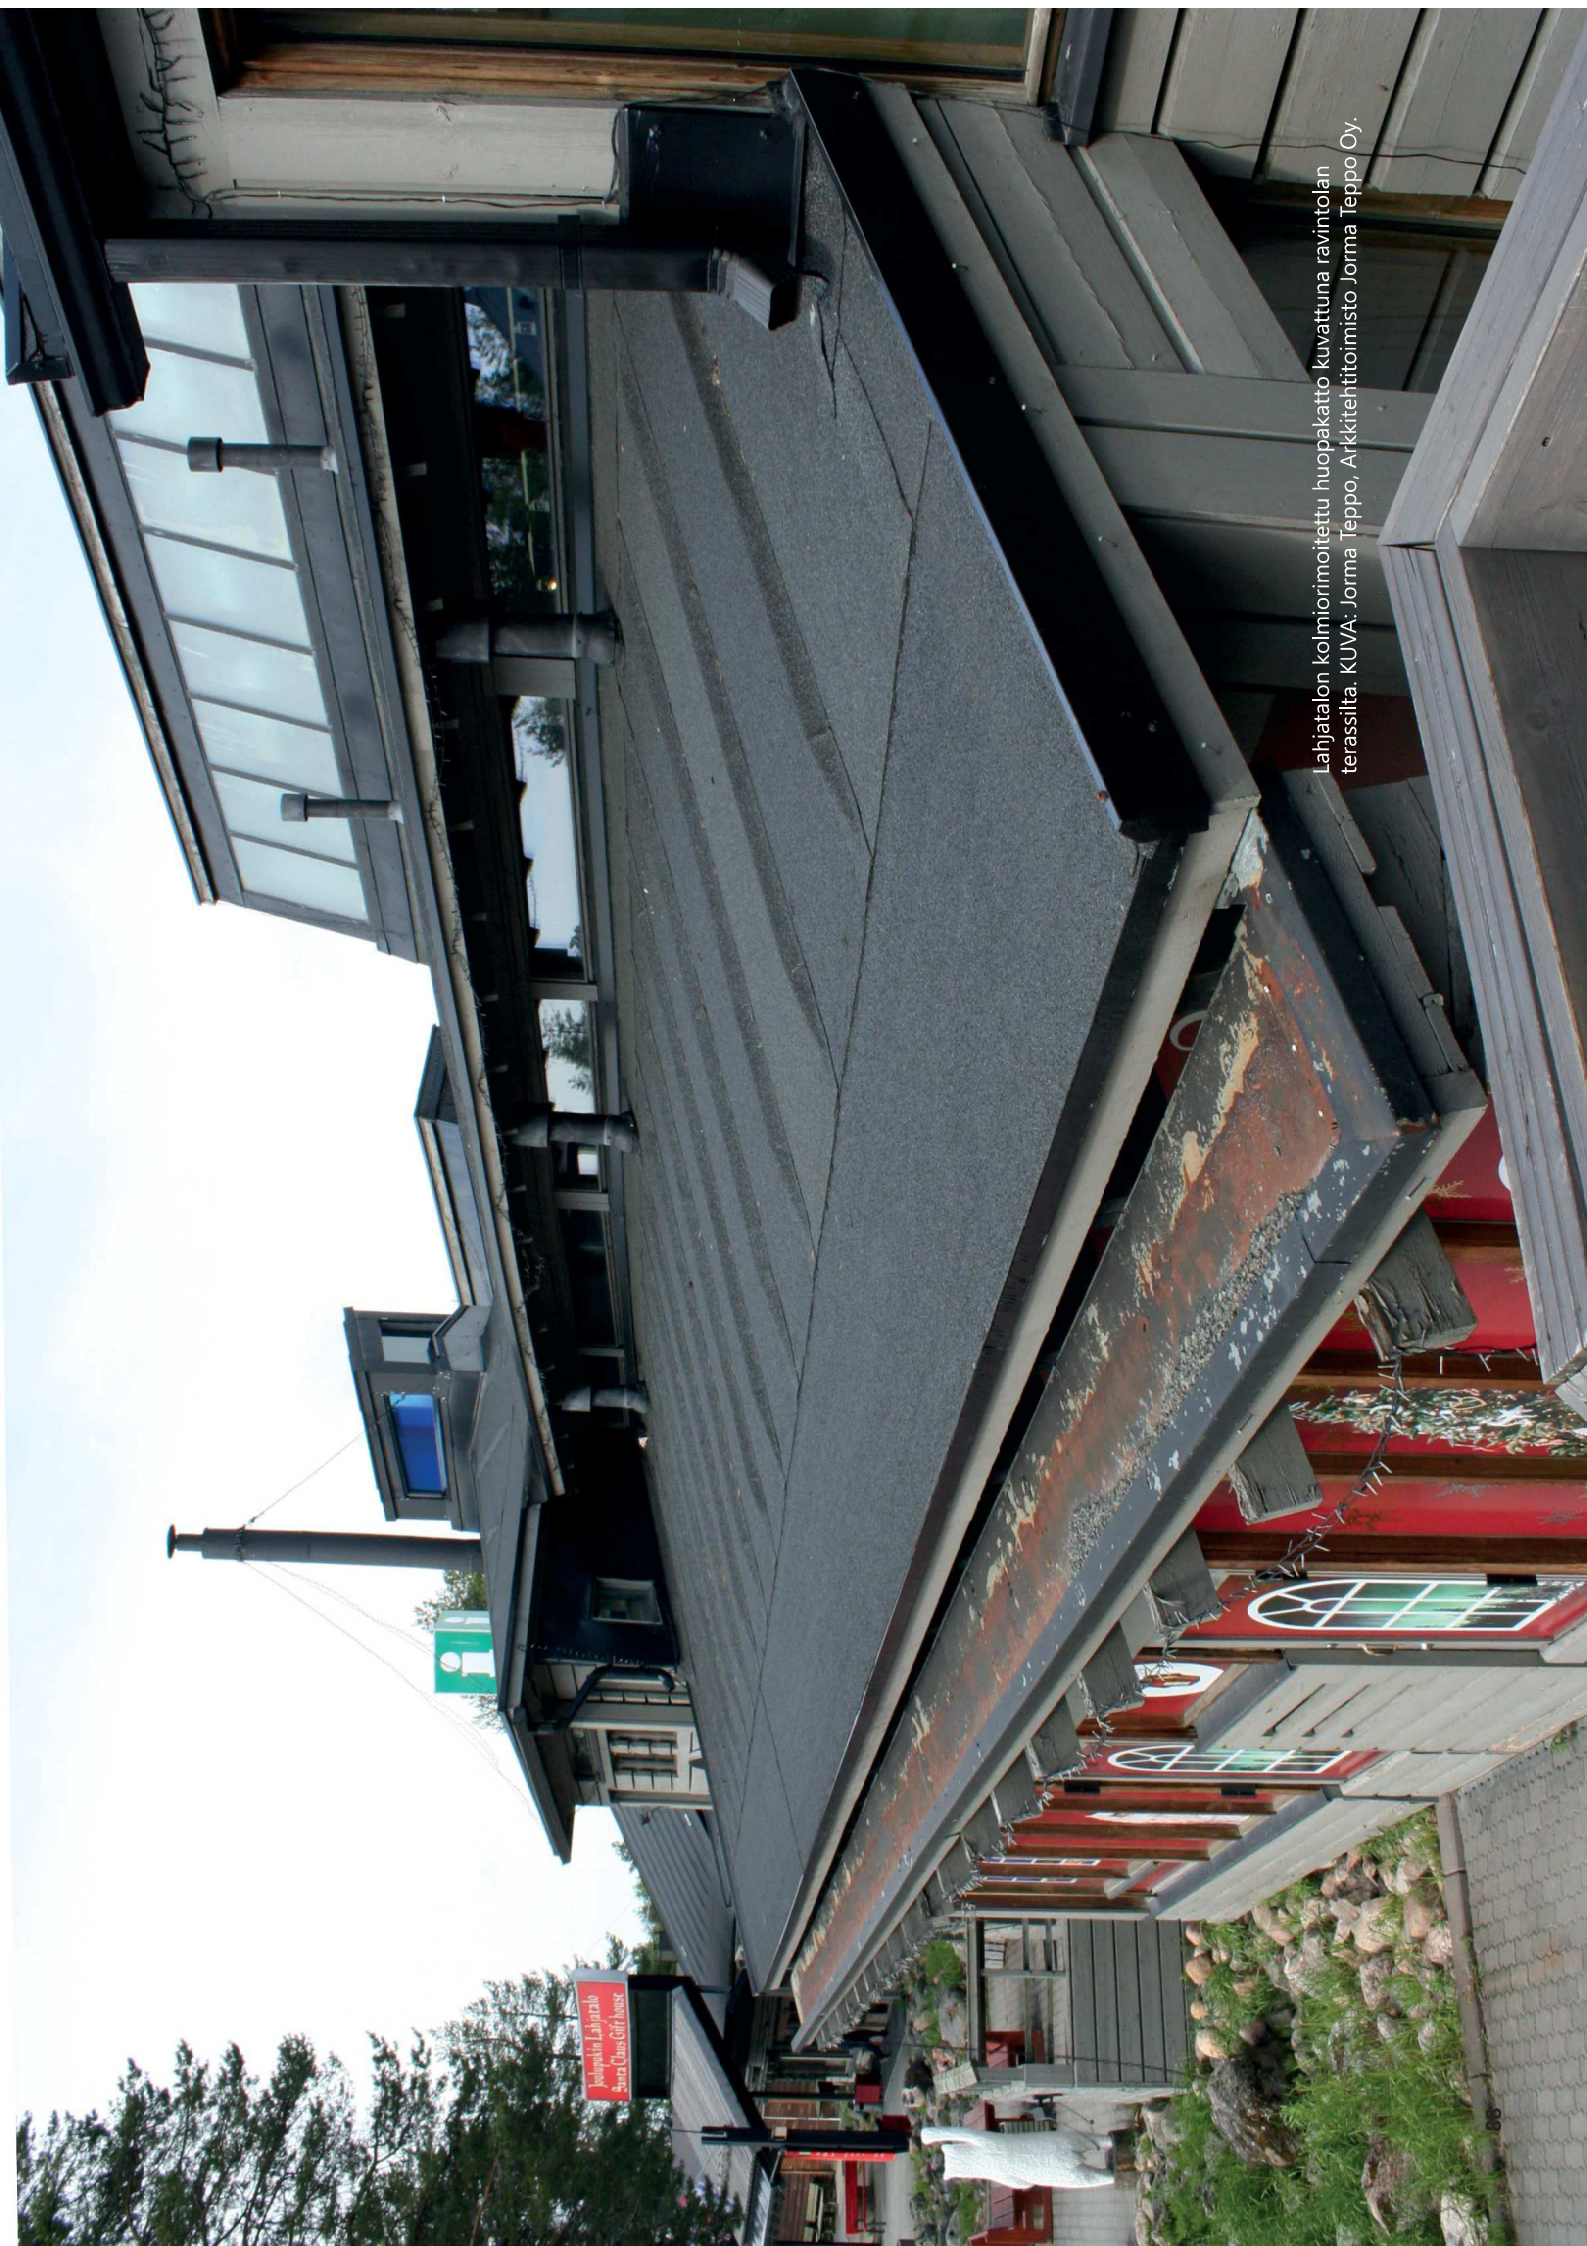
Lahjatalon kolmiorioitettu huopakatto kuvattuna ravintolan terassilta. KUVA: Jorma Teppo, Arkkitehtitoimisto Jorma Teppo Oy.

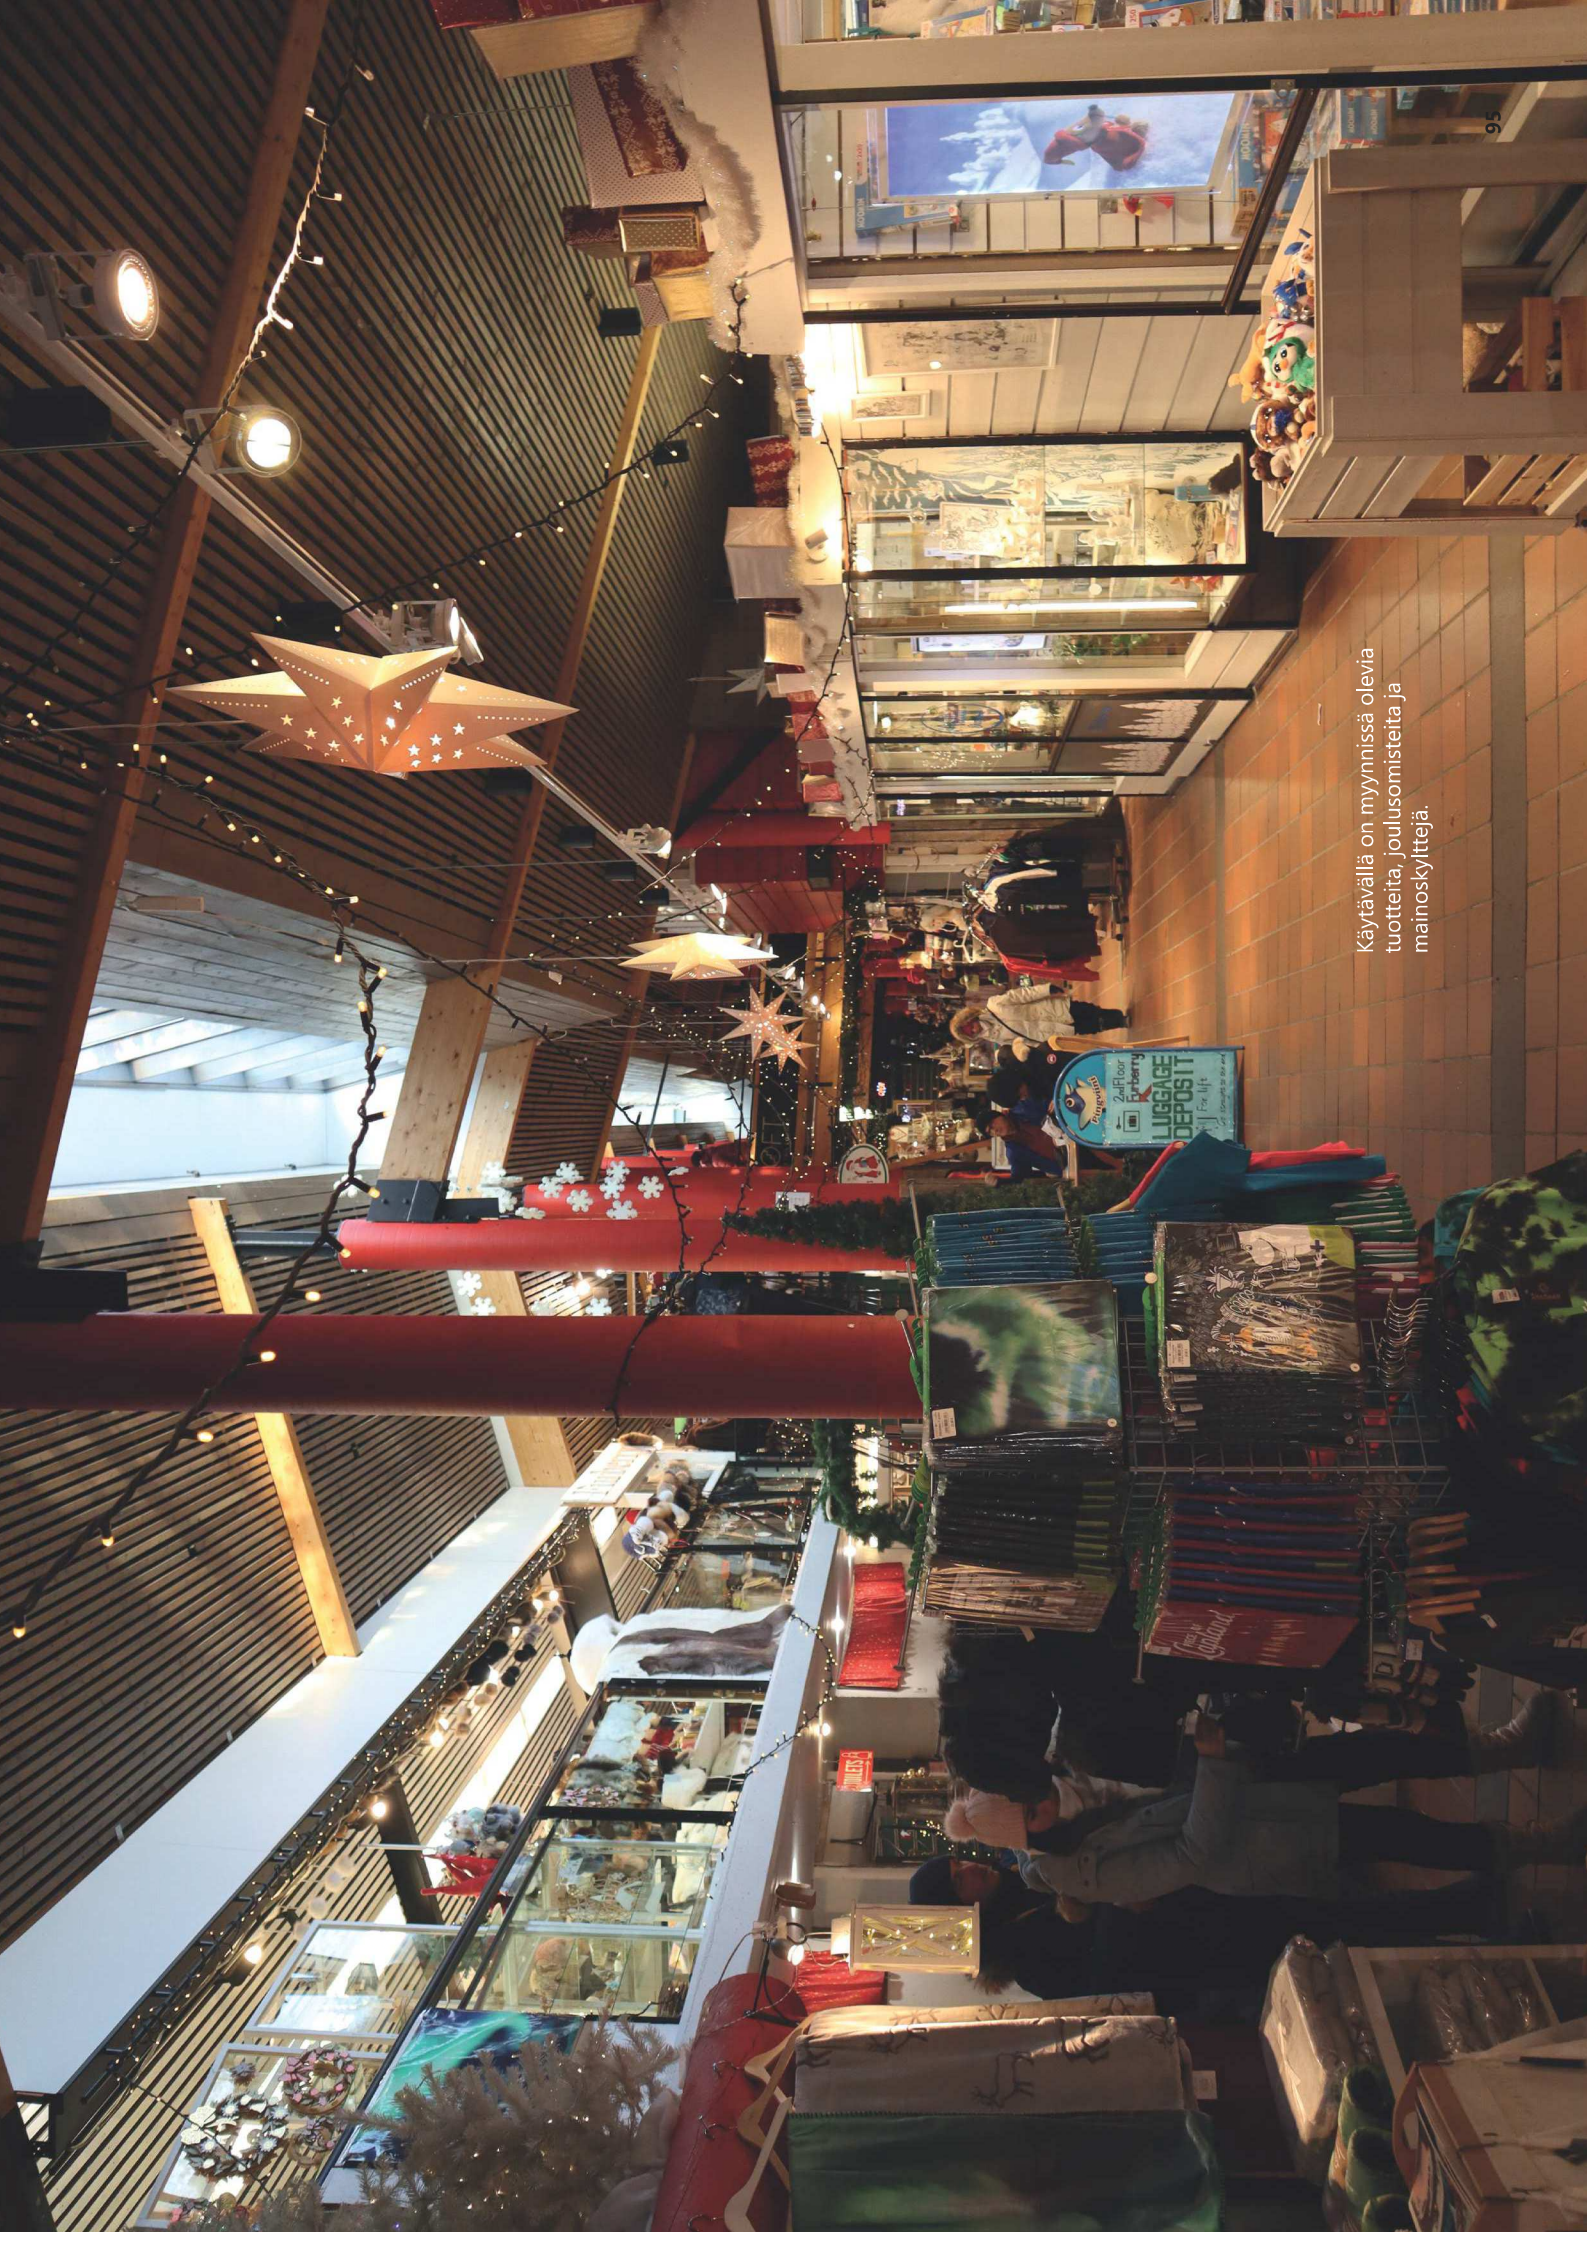
Käytävällä on myynnissä olevia tuotteita, joulusomisteita ja mainoskylttejä.

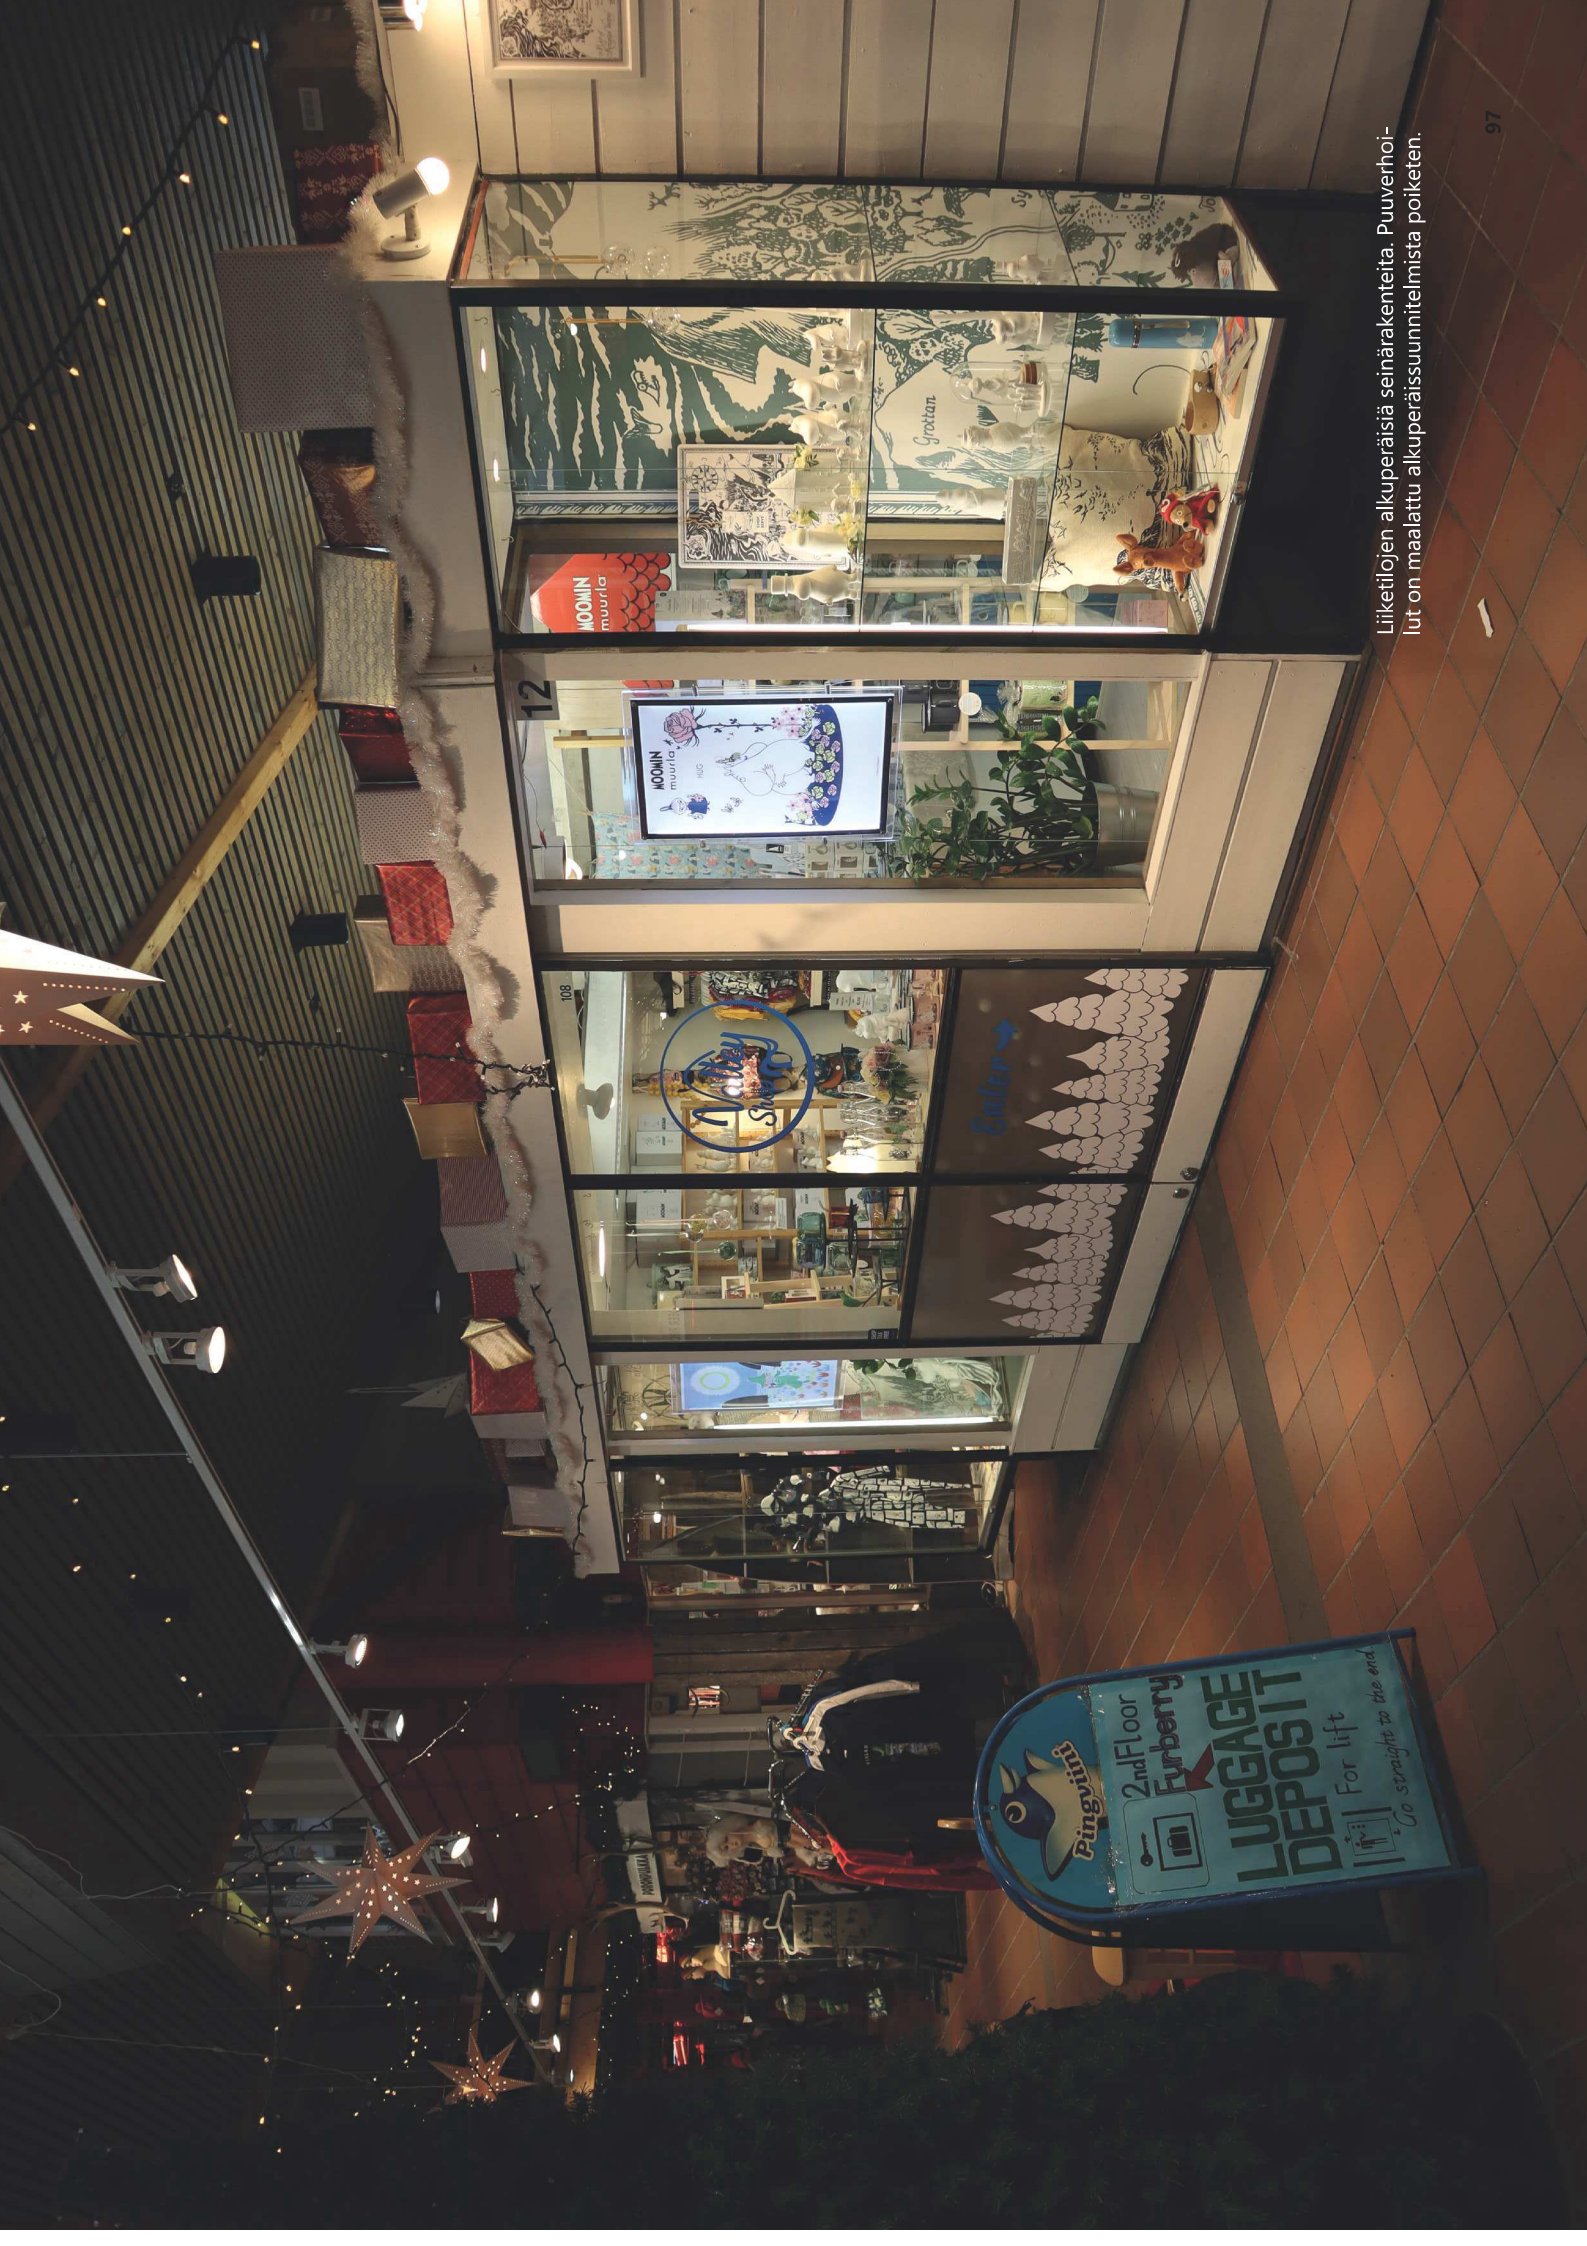
Liiketilöjen alkuperäisiä seinärakenteita. Puuverhoi-
lut on maalattu alkuperäissuunnitelmissa poiketen.

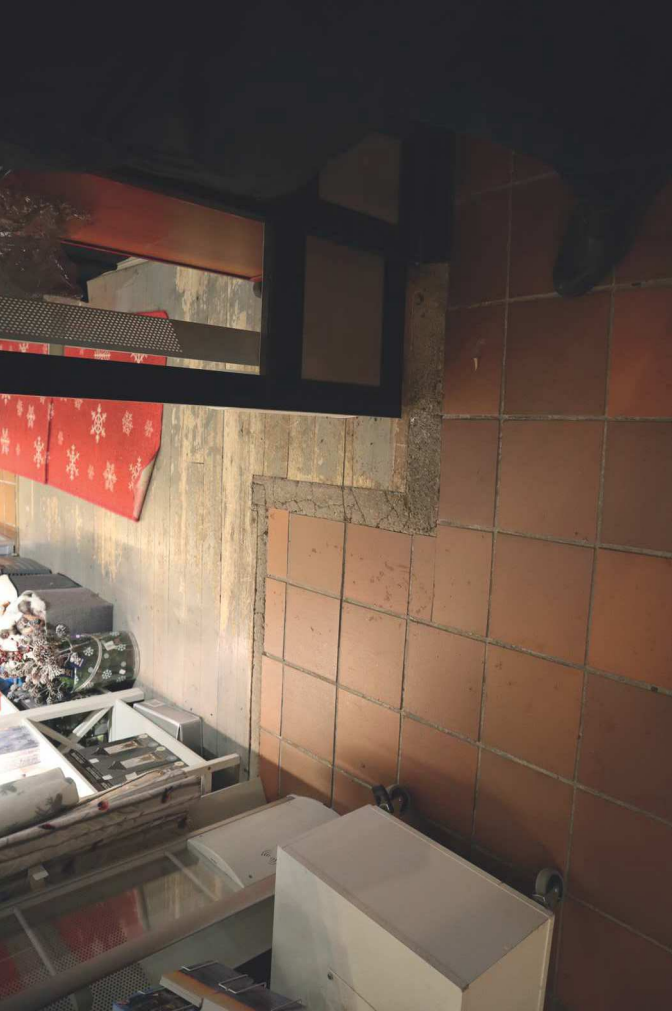
Liiketilän alkuperäistä puulattiaa ja käytävätilan tiililaattaa. Alkuperäisen seinän entinen sijainti ja ovi linjat on jäänyt lattiaan muistumana.

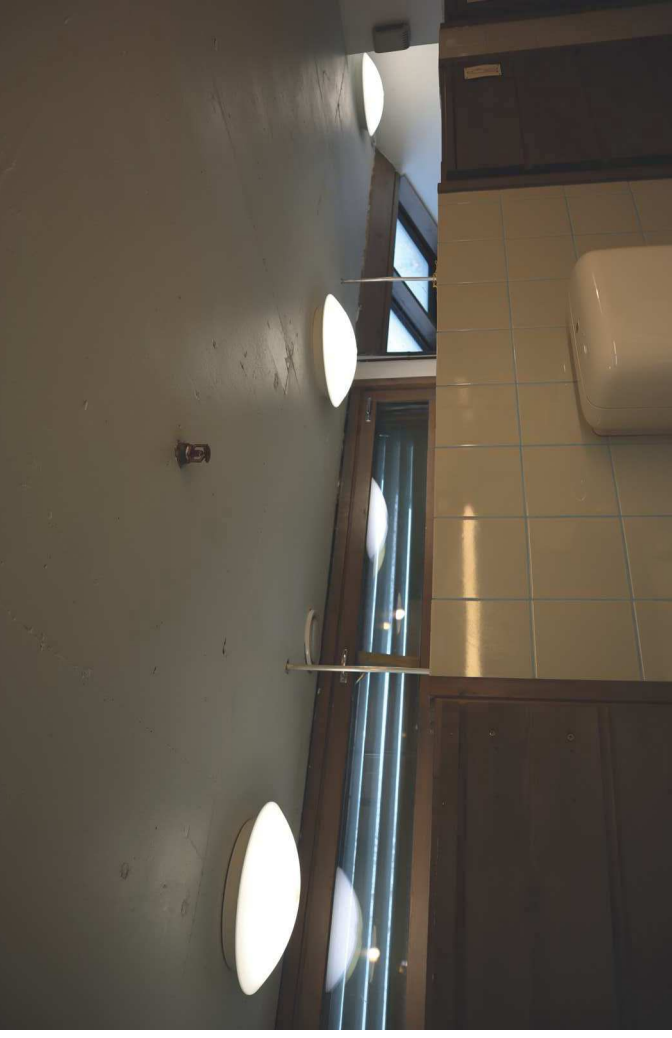
Yläosastaan avoimilla seinillä on wc-tiloista saatu yhtenäistä tilaa, jolloin esimerkiksi luonnonvaloa on saatu syvemmälle tilaan. Valaisimet on uusittu.
