Puuston kuntoarvio
Näsmäntien vanhainkoti
Näsmäntie 17
Rovaniemi

Näsmäntien vanhainkodin kiinteistöllä kasvaville puille tehtiin kuntoarvio 7-8.2023. Kuntoarvio tehtiin silmämääräisesti, apuna runkojen lahoisuuden selvittämiseen käytettiin mikroporaa(IML RESI PD400). Puiden kunto on arvioitu asteikolla 5-1, jossa 5 virheetön puu ja 1 aiheuttaa välittömän riskin ympäristölle. Jos puun kunnoksi on arvioitu 2, se on muodostumassa riskipuuksi lähitulevaisuudessa ja sen kuntoa on seurattava tarkemmin, vähintään 5-vuoden välein.

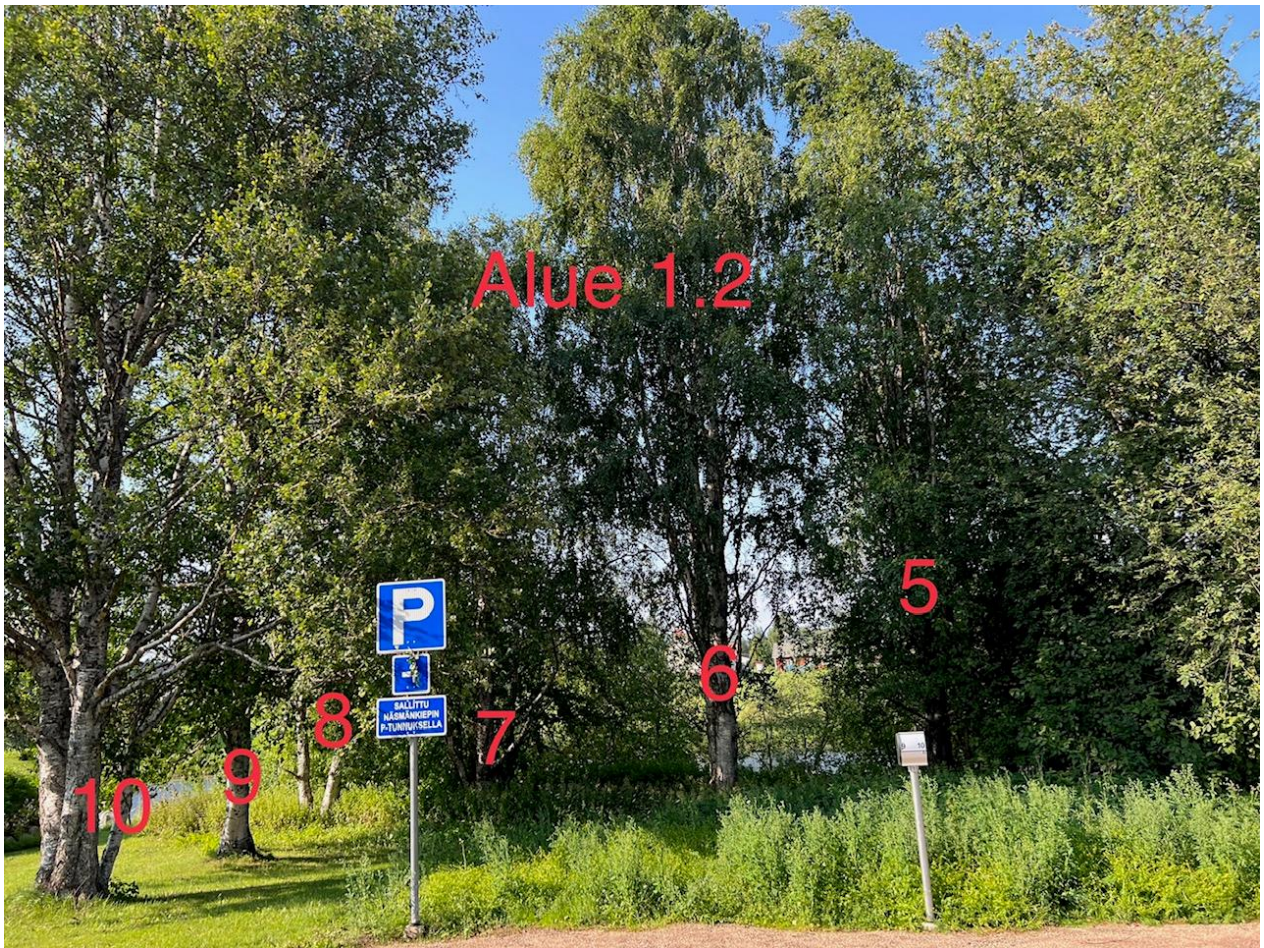
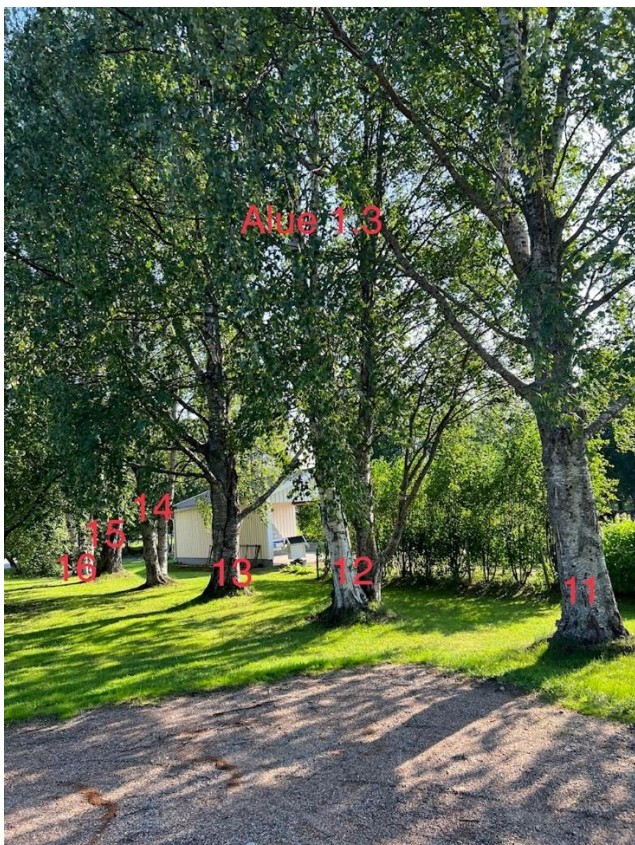
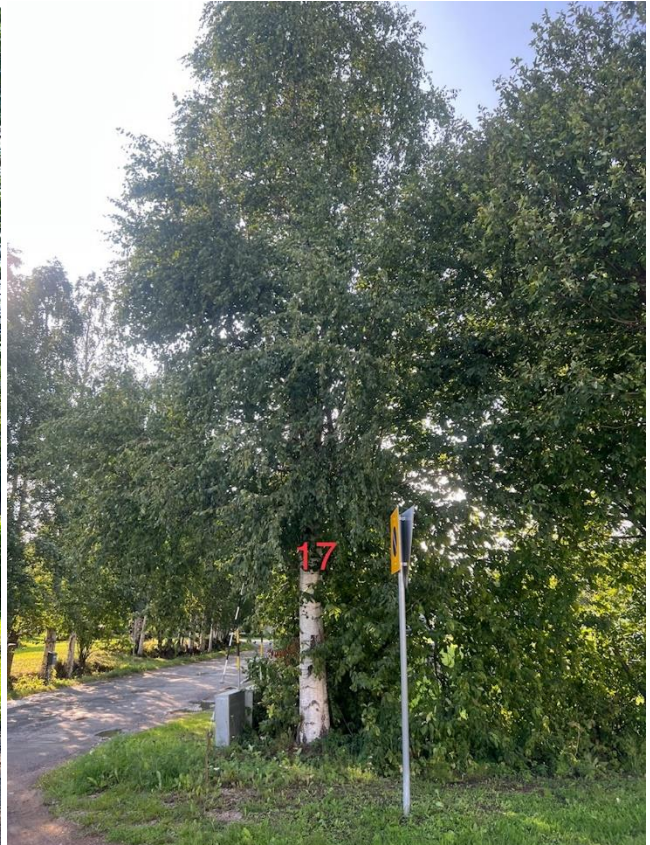
Puuston Kuntoarvio alue 1

Puutunnus	1	2	3	4
Puulaji	Hieskoivu	Hieskoivu	Hieskoivu	Hieskoivu
Ympärysmitta 1.3 m	117 cm	97 cm	Monihaarainen	Monihaarainen
Pituus +-2m	12 m	10 m	14 m	14 m
Juuristoalue	Ei näkyvillä	Ei näkyvillä	Ei näkyvillä	Ei näkyvillä
Runko	Ok	Oksia katkottu	Ok	Halkeamia. Heikko haaraliitos
Latvus	Ok	Ok	Ok	Ok
Huomioitavaa vauriot, poikkeamat				
Mikroporaus				
Kuntoarvio 1-5	3	3	3	2
Toimenpide- suositus

Puutunnus	5	6	7	8
Puulaji	Hieskoivu	Hieskoivu	Hieskoivu	Hieskoivu
Ympärysmitta 1.3 m	Monihaarainen	Kaksihaarainen	Monihaarainen	Kaksihaarainen
Pituus +-2m	14 m	14 m	14 m	13 m
Juuristoalue	Ei näkyvillä	Ei näkyvillä	Ei näkyvillä	Ei näkyvillä
Runko	Halkeamia	Heikkoja haaraliitoksia	Kuolleita ja revenneitä oksia	Toinen runko lähes kuivunut
Latvus	Ok	Ok	Harsuuntunut	Harsuuntunut
Huomioitavaa vauriot, poikkeamat				
Mikroporaus				
Kuntoarvio 1-5	3	3	2	1
Toimenpide- suositus				Poistettava

Puutunnus	9	10	11	12
Puulaji	Hieskoivu	Hieskoivu	Hieskoivu	Hieskoivu
Ympärysmitta 1.3 m	Kaksihaarainen	Kaksihaarainen	166 cm	Monihaarainen
Pituus +-2m	13 m	15 m	15 m	15 m
Juuristoalue	Ei näkyvillä	Ei näkyvillä	Ei näkyvillä	Ei näkyvillä
Runko	Ok	Kuolleita oksia	Oksanpoistoja. Halkeamia	Pakurikääpiä yhdessä haarassa.
Latvus	Ok	Ok	Ok	Harsuuntunut
Huomioitavaa vauriot, poikkeamat				
Mikroporaus				
Kuntoarvio 1-5	3	3	3	1
Toimenpide- suositus				Poistettava

Puutunnus	13	14	15	16
Puulaji	Hieskoivu	Hieskoivu	Rauduskoivu	Hieskoivu
Ympärysmitta 1.3 m	207 cm	Monihaarainen	Monihaarainen	Monihaarainen
Pituus +-2m	15 m	15 cm	15 m	15 m
Juuristoalue	Juurenniska kolhittu	Juuristoa kolhittu	Juuristoa kolhittu	Juuristo kolhittu
Runko	Oksanpoistoja. Halkeamia	Kuolleita oksia. Taulakääpä	Halkeamia. Heikkohaaraliitos. Oksanpoistoja	Oksanpoistoja
Latvus	Harsuuntunut	Ok		Ok
Huomioitavaa vauriot, poikkeamat				
Mikroporaus				
Kuntoarvio 1-5	2	2	2	3
Toimenpide- suositus

Puutunnus	17			
Puulaji	Hieskoivu			
Ympärysmitta 1.3 m	120 cm			
Pituus +-2m	16 m			
Juuristoalue	Kaivettu			
Runko	Ok			
Latvus	Ok			
Huomioitavaa vauriot, poikkeamat				
Mikroporaus				
Kuntoarvio 1-5	3			
Toimenpide- suositus

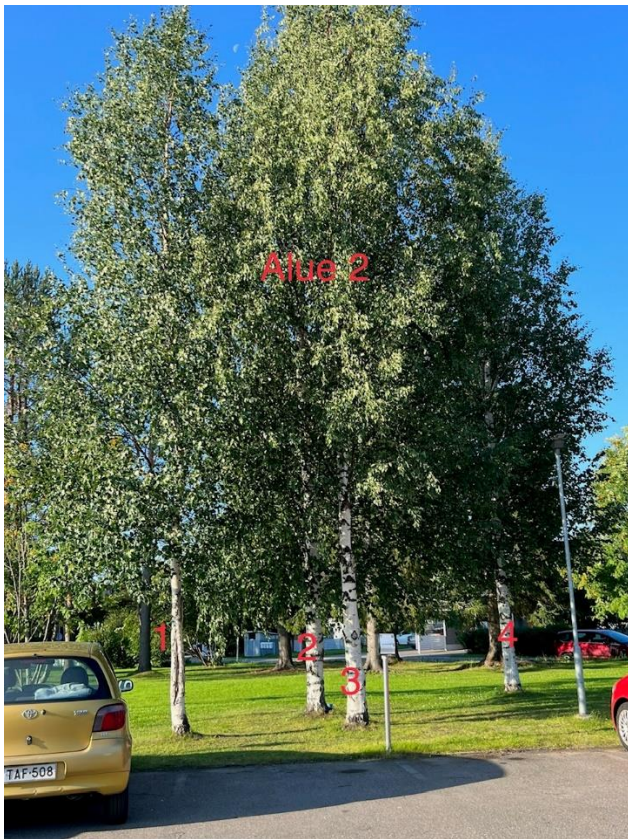
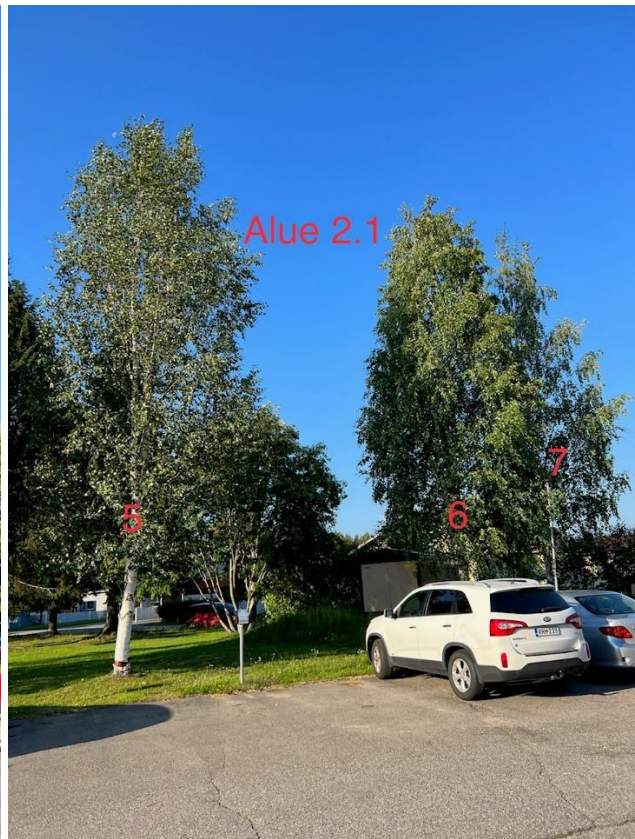
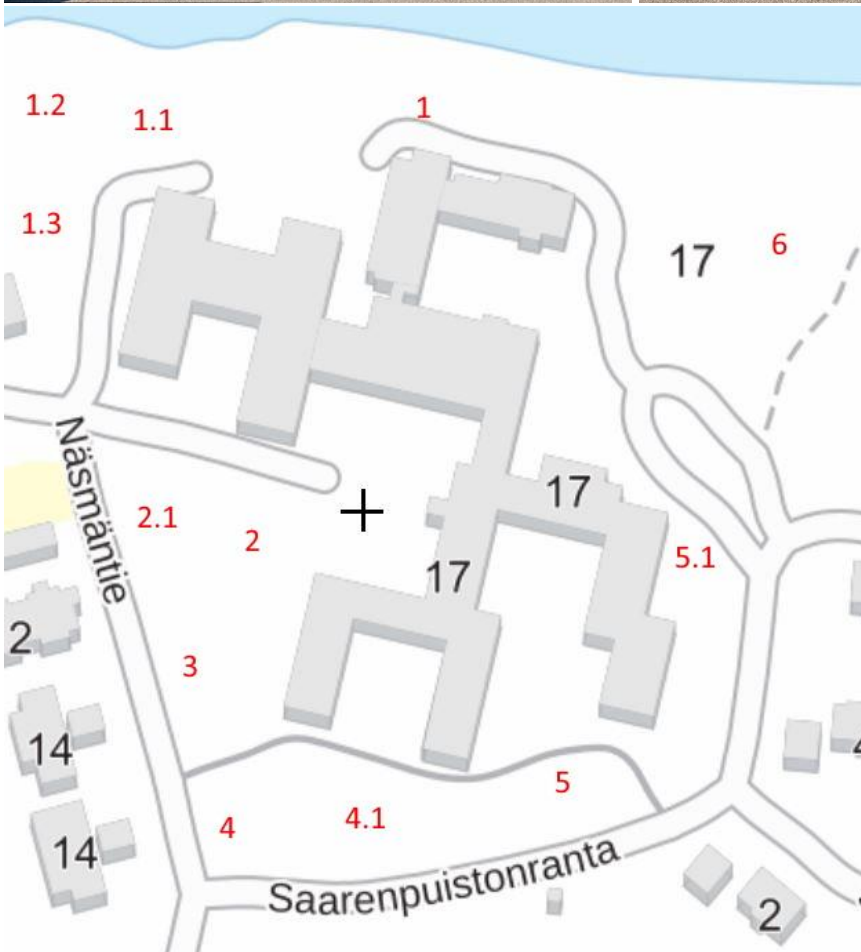
Puuston Kuntoarvio alue 2

Puutunnus	1	2	3	4
Puulaji	Rauduskoivu	Rauduskoivu	Rauduskoivu	Rauduskoivu
Ympärysmitta 1.3 m	53 cm	87 cm	78 cm	75 cm
Pituus +-2m	11 m	13 m	13 m	14 m
Juuristoalue	Ei näkyvillä	Ei näkyvillä	Ei näkyvillä	Kolhittu
Runko	Iso kolhu	Ok	Isoja oksia poistettu	Ok
Latvus	Ok	Ok	Ok	Ok
Huomioitavaa vauriot, poikkeamat				
Mikroporaus				
Kuntoarvio 1-5	2	4	3	3
Toimenpide- suositus

Puutunnus	5	6	7	8
Puulaji	Rauduskoivu	Rauduskoivu	Rauduskoivu	
Ympärysmitta 1.3 m	85 cm	96 cm	76 cm	
Pituus +-2m	13 m	13 m	13 m	
Juuristoalue	Ei näkyvillä	Maatäyttöä. Mahdollisesti kaivettu	Juuristoalueella kaivettu	
Runko	Oksan poistoja	Heikko haaraliitos	Useita kolhuja	
Latvus	Ok	Ok	Harsuuntunut	
Huomioitavaa vauriot, poikkeamat				
Mikroporaus				
Kuntoarvio 1-5	4	3	1	
Toimenpide- suositus			Poistettava

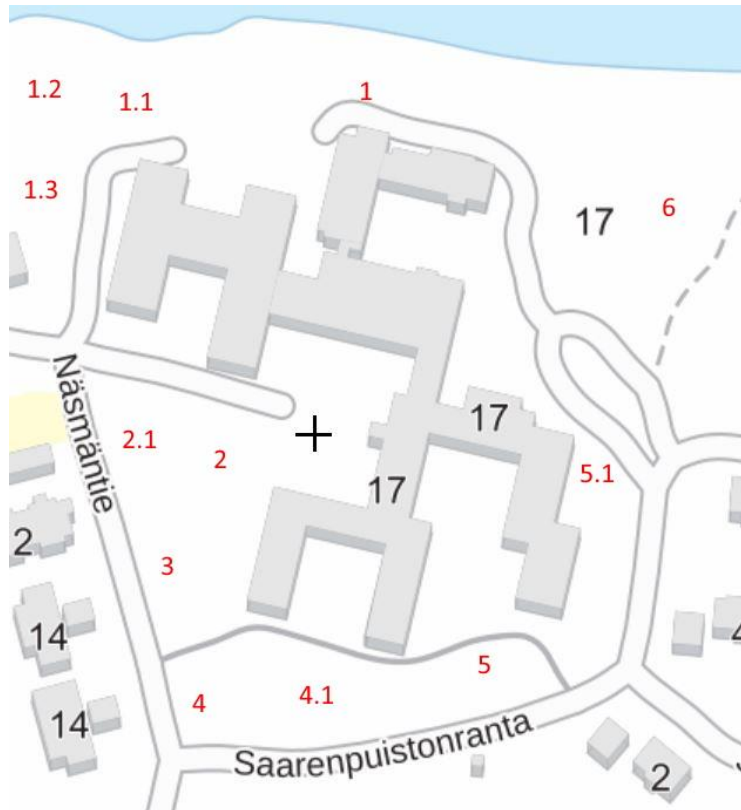
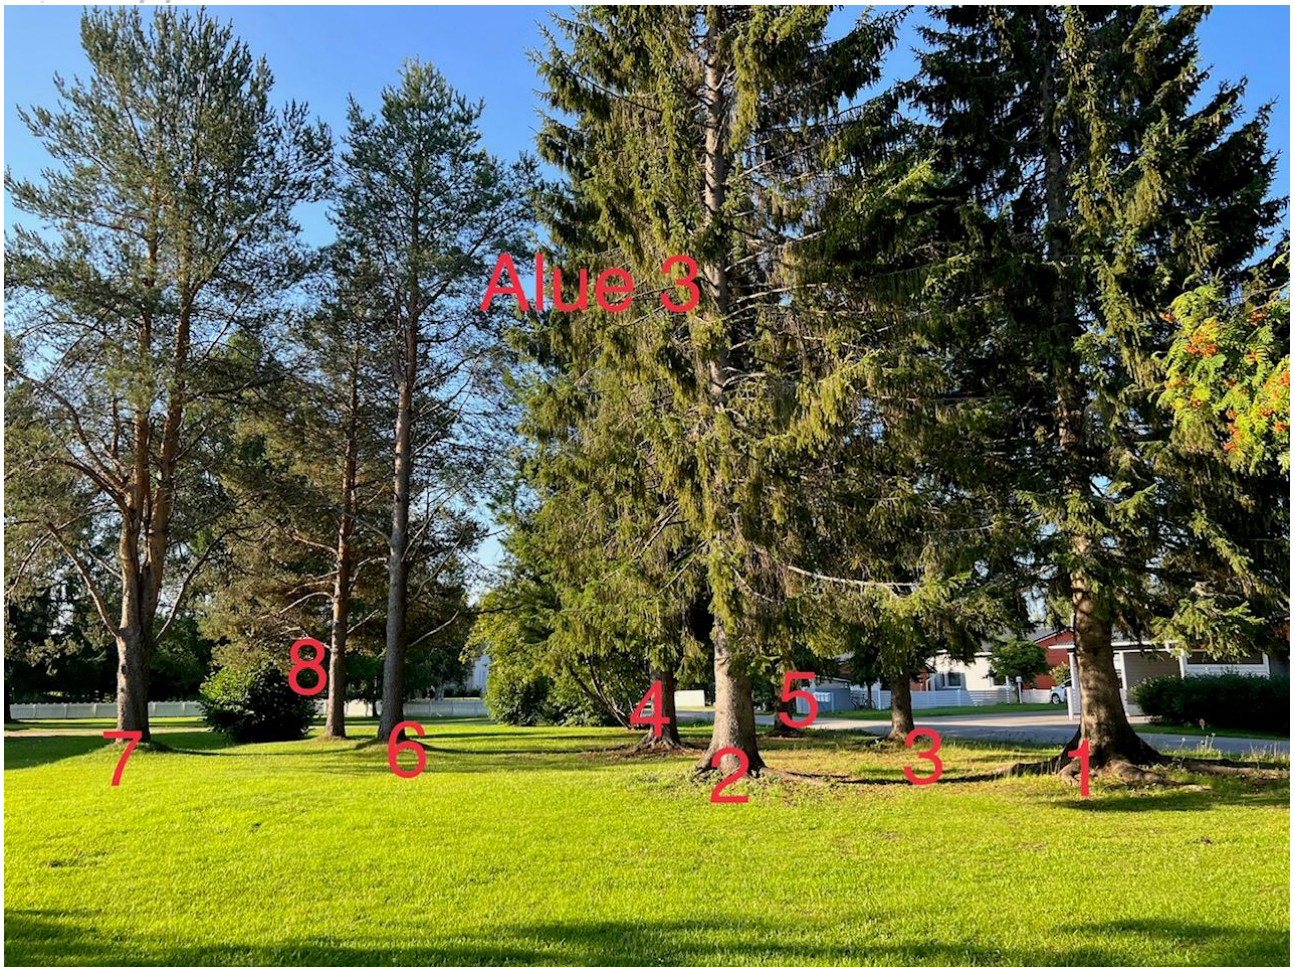
Puuston Kuntoarvio alue 3

Puutunnus	1	2	3	4
Puulaji	Metsäkuusi	Metsäkuusi	Sembramänty	Sembramänty
Ympärysmitta 1.3 m	175 cm	166 cm	132 cm	174 cm
Pituus +-2m	15 m	15 m	14 m	14 m
Juuristoalue	Kolhittu	Kolhittu	Kolhittu	Kolhittu
Runko	Ok	Ok	Ok	Ok
Latvus	Ok	Ok	Ok	Ok
Huomioitavaa vauriot, poikkeamat				
Mikroporaus				
Kuntoarvio 1-5	3	3	3	3
Toimenpide- suositus

Puutunnus	5	6	7	8
Puulaji	Sembrämänty	Metsämänty	Metsämänty	Metsämänty
Ympärysmitta 1.3 m	158 cm	146 cm	130 cm	195 cm
Pituus +-2m	13 m	14 m	14 m	14 m
Juuristoalue	Kolhittu	Ei näkyvillä	Ei näkyvillä	Kolhittu
Runko	Isoja oksia poistettu	Ok	Ok	Oksanpoistoja
Latvus	Ok	Ok	Ok	Ok
Huomioitavaa vauriot, poikkeamat				
Mikroporaus				
Kuntoarvio 1-5	3	3	4	3
Toimenpide- suositus

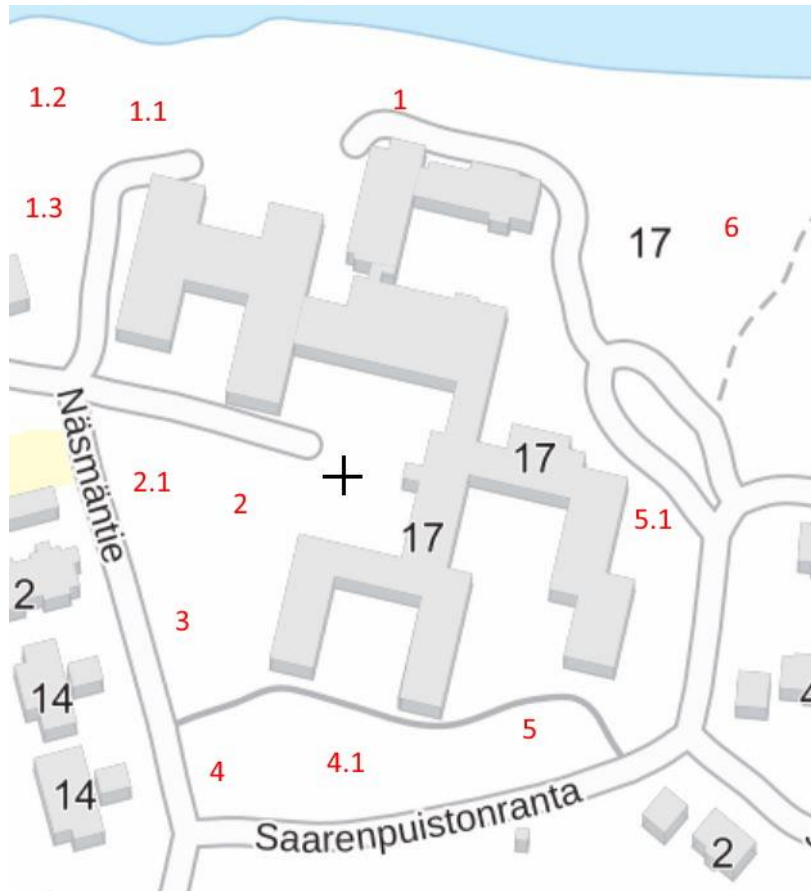
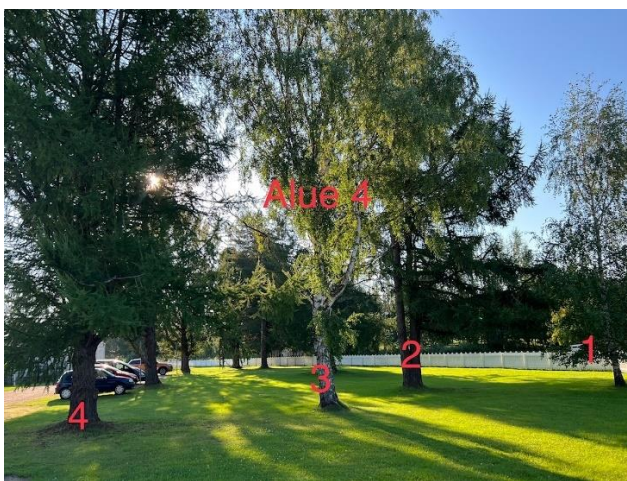
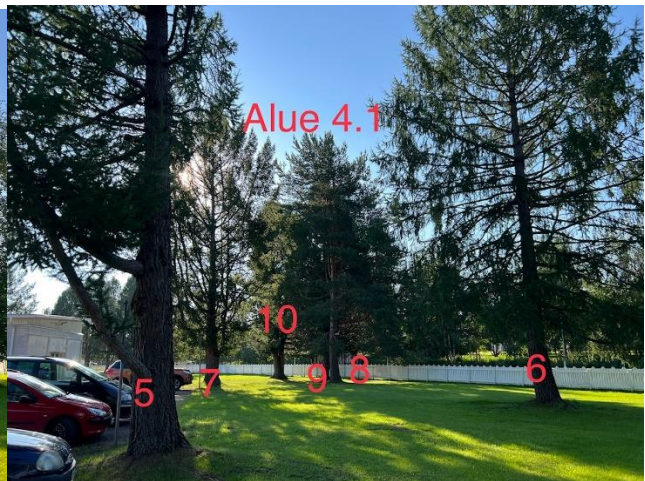
Puuston Kuntoarvio alue 4

Puutunnus	1	2	3	4
Puulaji	Visakoivu	Lehtikuusi	Visakoivu	Lehtikuusi
Ympärysmitta 1.3 m	81 cm	Kaksihaarainen	145 cm	193 cm
Pituus +-2m	10 m	15 m	15 m	15 m
Juuristoalue	Ei näkyvillä	Kolhittu	Ei näkyvillä	Kolhittu
Runko	Ok	Pihkavuotoja	Halkeama. Oksanpoistoja. Oksisto toispuoleinen.	Oksanpoistoja
Latvus	Hieman harsuuntunut	Ok	Ok	Ok
Huomioitavaa vauriot, poikkeamat				
Mikroporaus				
Kuntoarvio 1-5	3	3	3	3
Toimenpide- suositus

Puutunnus	5	6	7	8
Puulaji	Lehtikuusi	Lehtikuusi	Lehtikuusi	Metsämänty
Ympärysmitta 1.3 m	207 cm	221 cm	299 cm	194 cm
Pituus +-2m	16 m	16 m	17 m	16 m
Juuristoalue	Kolhittu	Kolhittu	Kolhittu	Kolhittu
Runko	Oksisto toispuoleinen	Ok	Oksanpoistoja	Oksanpoistoja
Latvus	Ok	Ok	Ok	Ok
Huomioitavaa vauriot, poikkeamat				
Mikroporaus				
Kuntoarvio 1-5	3	3	3	3
Toimenpide- suositus

Puutunnus	9	10	11	12
Puulaji	Sembrämänty	Sembrämänty		
Ympärysmitta 1.3 m	195 cm	Monihaarainen		
Pituus +-2m	14 m	14 m		
Juuristoalue	Kolhittu	Kolhittu		
Runko	Oksanpoistoja	Oksanpoistoja		
Latvus	Ok	Ok		
Huomioitavaa vauriot, poikkeamat				
Mikroporaus				
Kuntoarvio 1-5	4	4		
Toimenpide- suositus

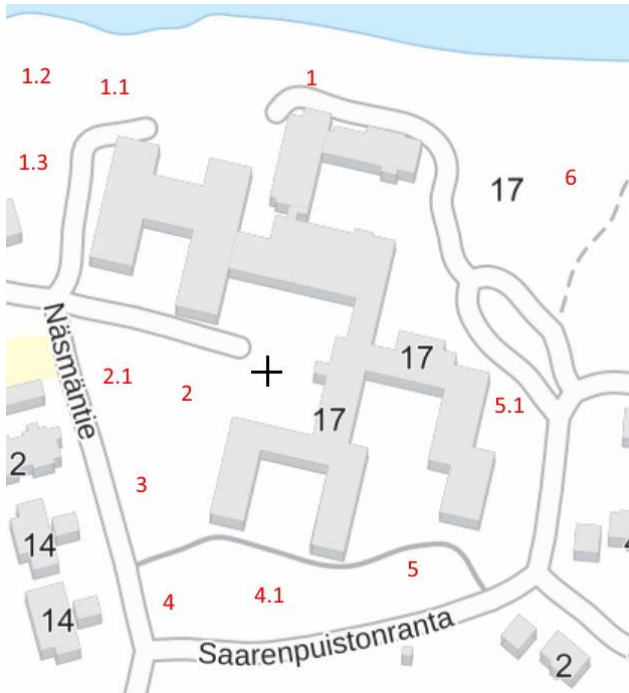
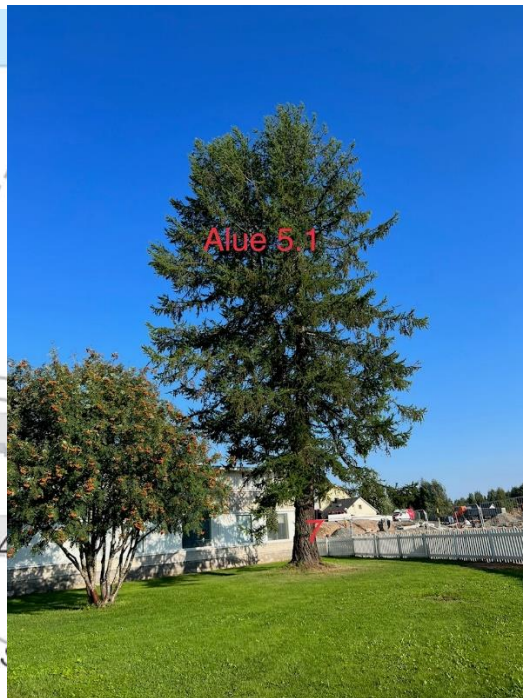
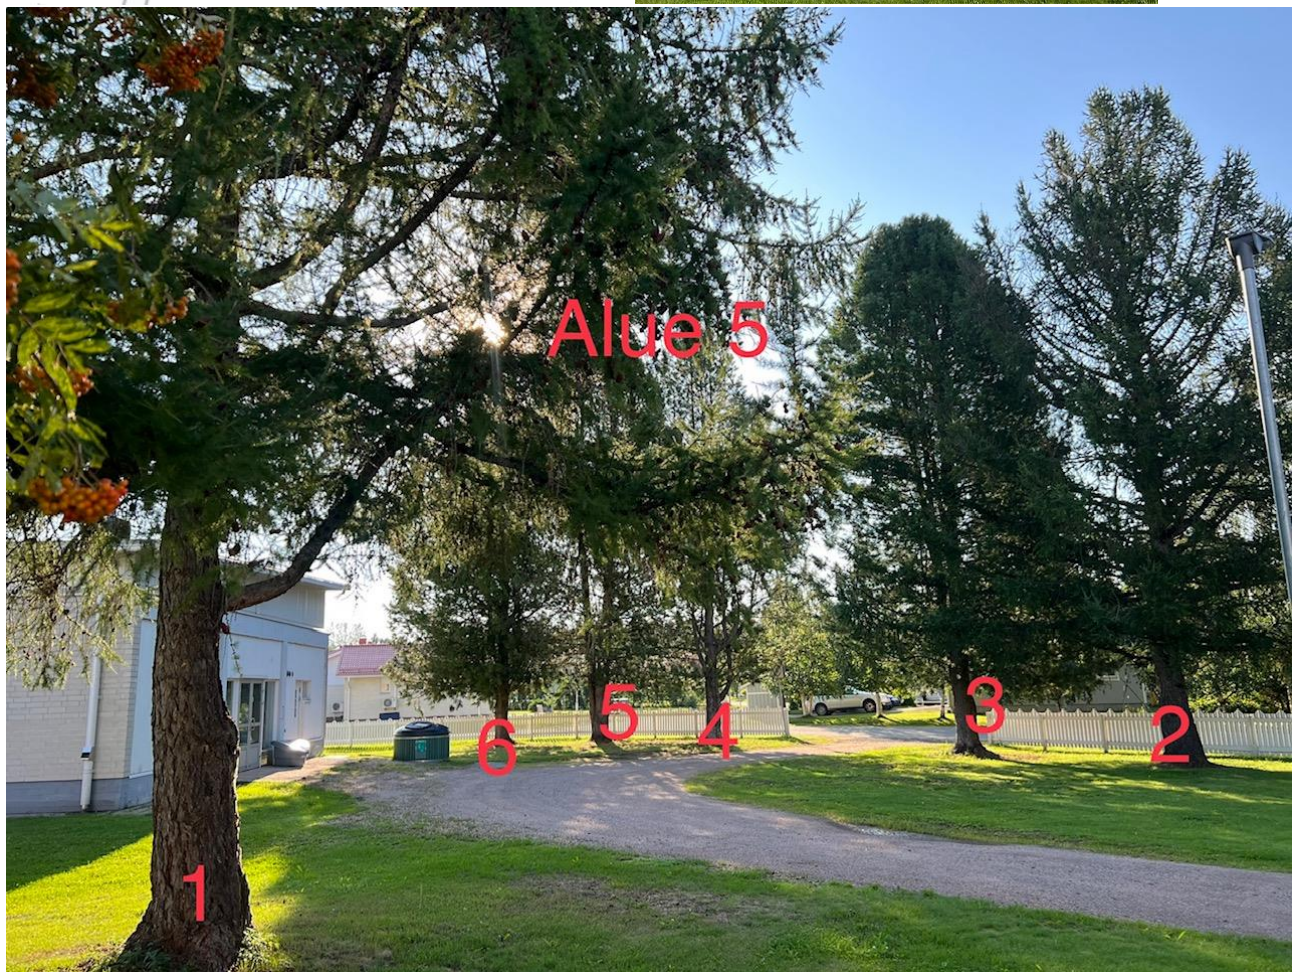
Puuston Kuntoarvio alue 5

Puutunnus	1	2	3	4
Puulaji	Lehtikuusi	Lehtikuusi	Sembrämänty	Sembämänty
Ympärysmitta 1.3 m	167cm	197cm	193cm	171cm
Pituus +-2m	14m	14m	14m	14m
Juuristoalue		Kolhuja pintajuurissa		
Runko	Oksanpoistoja	Oksanpoistoja	Oksanpoistoja Heikko haaraliitos	Oksanpoistoja Heikko haaraliitos
Latvus	Kuivuneita oksanpäitä			Hieman kitulias
Huomioitavaa vauriot, poikkeamat				
Mikroporaus				
Kuntoarvio 1-5	2	4	3	2
Toimenpide- suositus	Seurantaan			Seurantaan

Puutunnus	5	6	7	8
Puulaji	Sembrämänty	Sembrämänty	Lehtikuusi	
Ympärysmitta 1.3 m	214cm	171cm	237cm	
Pituus +-2m	14m	14m	17m	
Juuristoalue				
Runko	Oksanpoistoja Heikko haaraliitos	Oksanpoistoja	Heikko haaraliitos	
Latvus				
Huomioitavaa vauriot, poikkeamat				
Mikroporaus				
Kuntoarvio 1-5	3	3	2	
Toimenpide- suositus

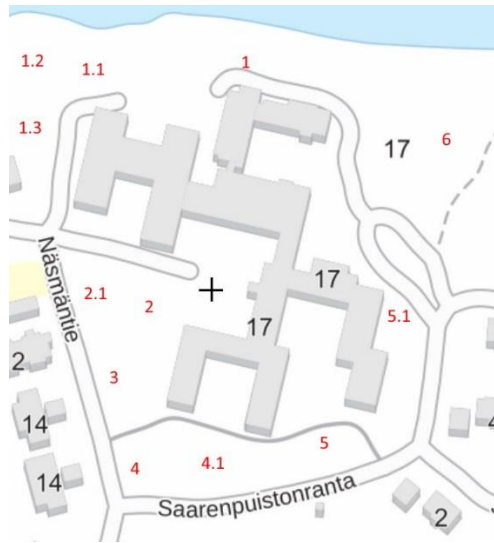
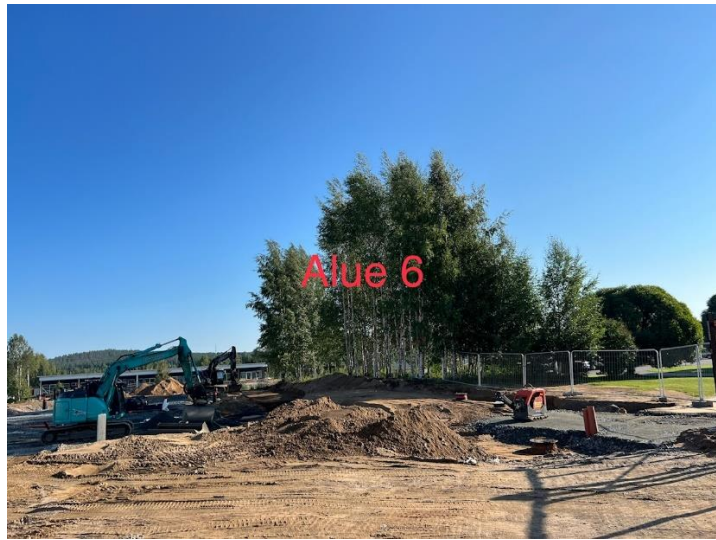
Alue 6

Rakennustyömaata rajaavan aidan viereiset koivut ovat kärsineet juuristoalueen kaivamisesta. Puut tulevat todennäköisesti heikentymään huomattavasti.
