# KUNTOTARKASTUSRAPORTTI OMAKOTITALO

Nilikuja 1  
96440 Rovaniemi

Tarkastuspäivämäärä 11.11.2025

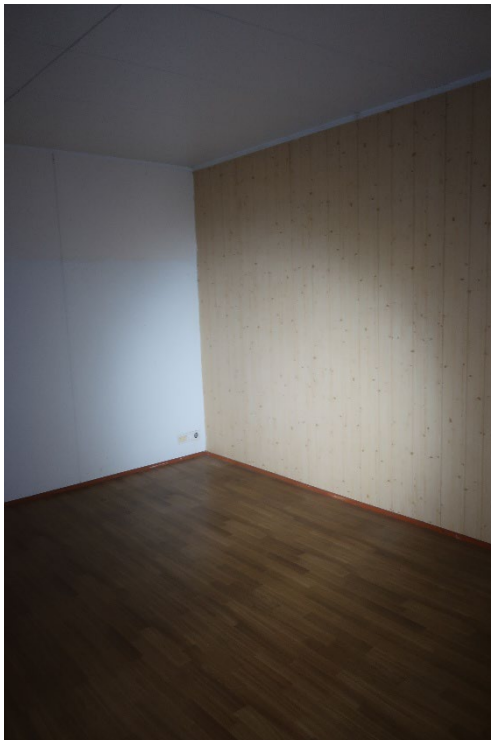
**Kuva 28.** Yleiskuva olohuoneesta.
