Accessibility
INDEX

Liikuntapaikkojen indeksointi

Tulosten koonti

Rovaniemen kaupunki

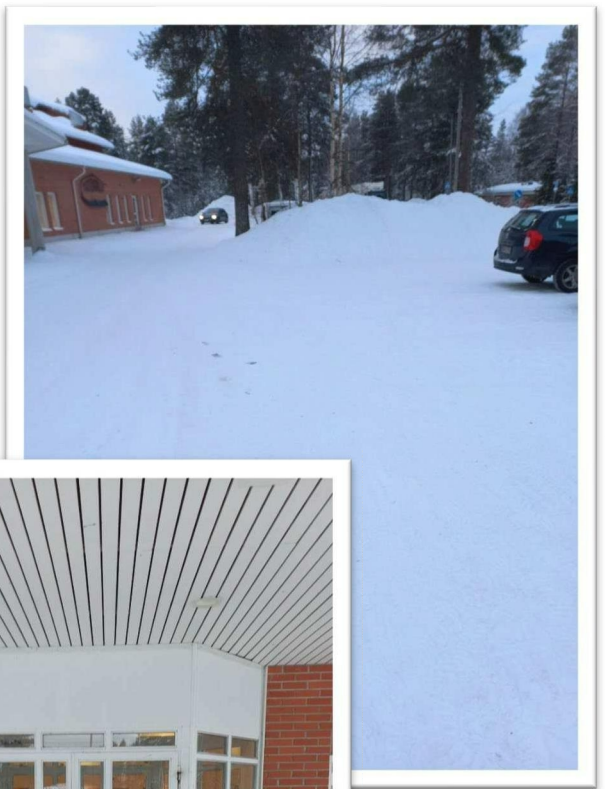
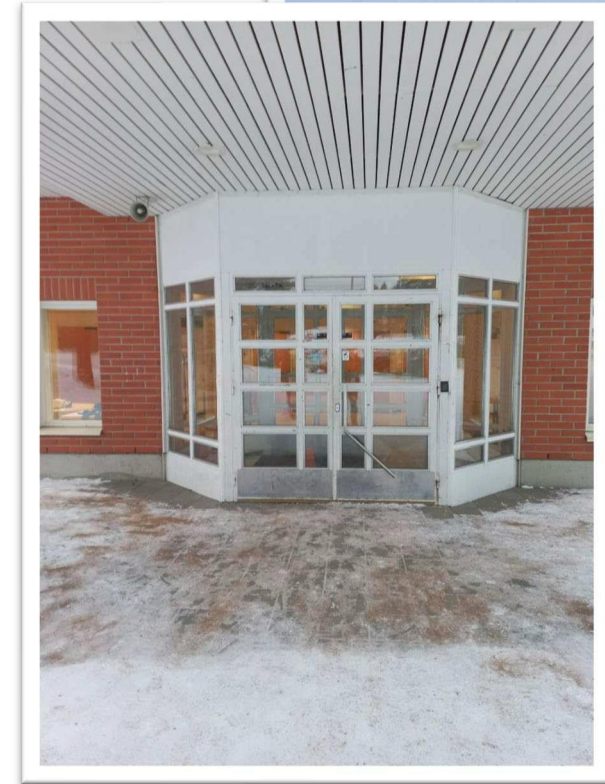
Saapuminen

- **Pysäköintialueella ei ole esteetöntä autopaikkaa**
 - Sisäänkäynnin läheisyyteen tulee merkitä esteetön autopaikka, joka on vaaditun kokoinen ja asianmukaisesti merkitty.
- **Pääsisäänkäynnin oviaukossa on 50 mm korkea kynnyks**
 - Kynnyks tulee loiventaa esimerkiksi kynnysluiskalla
- **Pääsisäänkäynnin ovissa ei ole sähköistä avausmekanismia**
 - Suositellaan, että pääsisäänkäynnin ovet ovat mahdollisimman helposti avattavat ja niissä on sähköinen avausmekanismi.

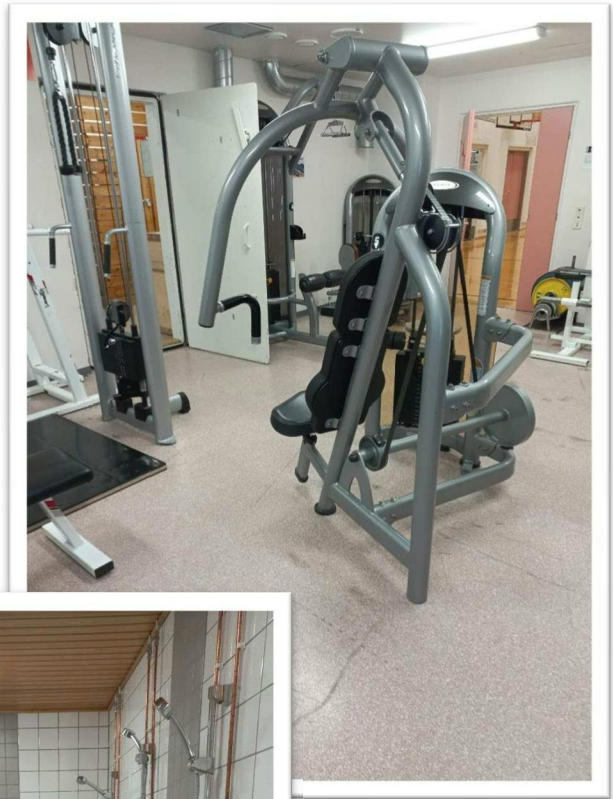
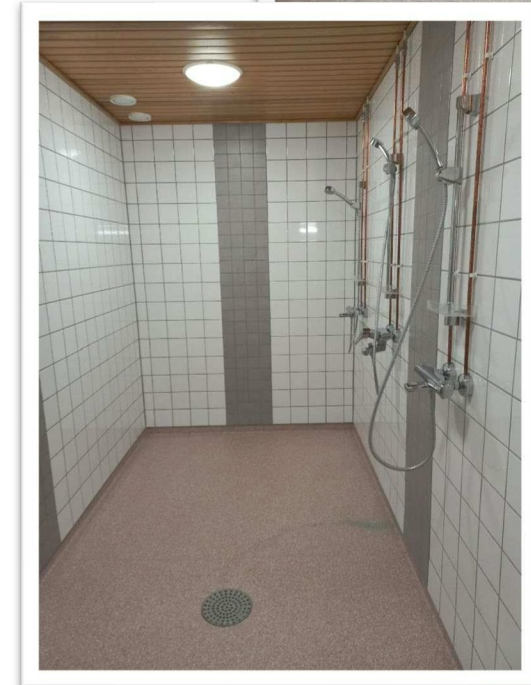
Sisätilat

- **Puku- ja pesuhuoneissa ei ole huomioitu esteettömyyttä eikä ole erillisiä esteettömiä puku-pesuhuonetiloja**
 - Yleisissä pukeutumis- ja peseytymistiloissa esteettömyys tulee huomioida hyvällä tasolla, joka käytännössä tarkoittaa esimerkiksi tukikaiteita ja suihkutuoleja pesuhuoneissa sekä myös esteetöntä wc:tä.

- Tämän lisäksi tulisi olla erillinen esteetön sukupuolineutraali pukeutumis- ja peseytymistila, jonka yhteydessä on myös esteetön wc.
- **Liikuntasalissa ja katsomossa ei ole induktiosilmukkaa**

- Kuuloympäristön esteettömyyden kehittäminen vaatii huomiota indeksoiduissa tiloissa ja tässä kohteessa tulee selvittää ja arvioida toimintojen pohjalta, että tarvitaanko induktiosilmukka katsomon lisäksi myös liikuntasaliin. Suositellaan, että kaupunkitasolla laaditaan suunnitelma kuuloympäristön esteettömyyden toteuttamisesta.

- **Kuntosalilla on suurimmassa osassa laitteista kiintet penkit**
 - Suositellaan, että laitevalintoja tehdessä huomioidaan myös esteettömyys, jotta laitteita voidaan käyttää erilaisilla toimintakyvyillä ja myös esimerkiksi omasta apuvälineestä käsin.

- Kuntosalilaitteiden sijoittelussa tulee varmistaa, että laitteisiin siirtymiseen on riittävästi vapaata tilaa.

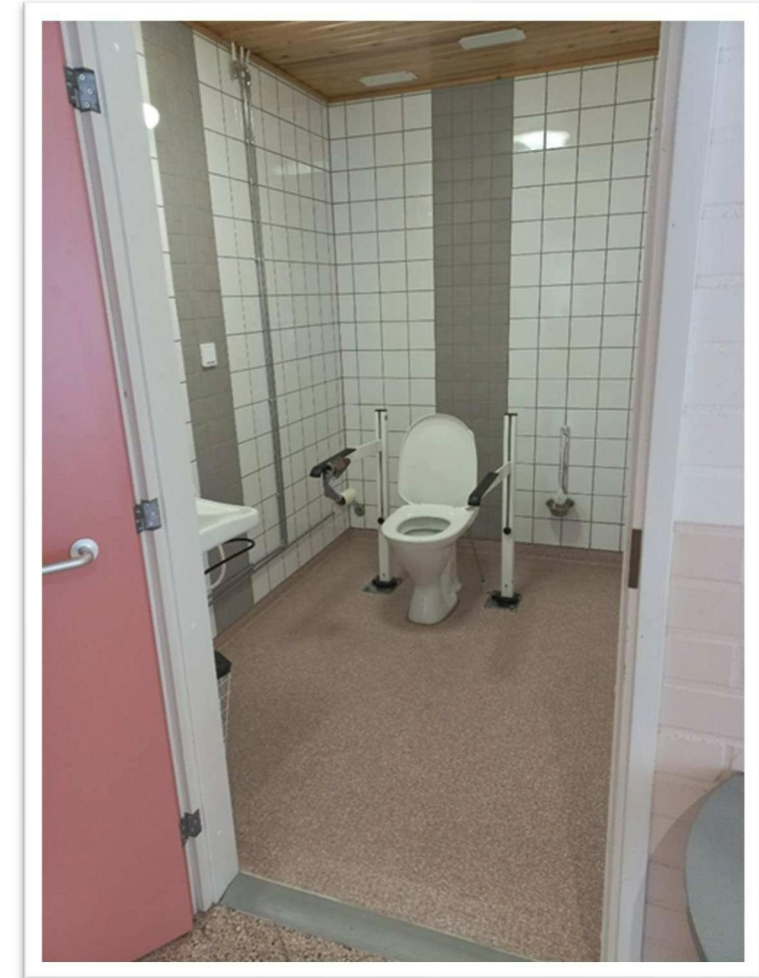
Wc-tilat

- **Rakennuksessa on yksi esteetön wc ja vapaa tila siirtymiseen on vain wc-istuimen toisella puolella.**
 - Jos vapaata tilaa ei voida toteuttaa wc-istuimen molemmille puolille, tulee lähellä olla toinen wc peilikuva-asettelulle. Tämä asia tulee huomioida seuraavaan peruskorjauksen yhteydessä.

- Myös vapaa tila apuvälineellä kääntymiseen, min. 1500 mm., tulee varmistaa.
- **Esteettömissä wc:ssä oheistarvikkeet eivät ole esteettömällä korkeudella**

- Oheistarvikkeet tulee sijoittaa niin, että niiden lähelle pääsee apuvälineellä ja ne ovat asennettu esteettömälle 900-1100 mm korkeudelle. Peilin alareunan tulee olla 800-900 mm korkeudella ja naulakon max. 1200 mm korkeudella.

- **Esteettömistä wc:stä puuttuvat hälytysjärjestelmät**
 - Esteettömästä wc:stä on voitava hälyyttää apua hätätilanteessa. Hälytyspainikkeita tarvitaan vähintään kaksi ja toiseen niistä on ulotuttava myös lattialta. Jos rakennuksessa on valvontajärjestelmä, wc-tilasta on oltava turvahälytysyhteys valvontaan.

- **Toisessa wc:ssä ei ole käsisuihkua ja toisessa wc:ssä käsisuihkuun ei ulotu wc-istuimelta**
 - Käsisuihku tulee sijoittaa niin, että siihen ulottuu wc-istuimelta ja suositellaan, että käsisuihku toimii automaattisesti eikä vaadi erikseen hanan avaamista.

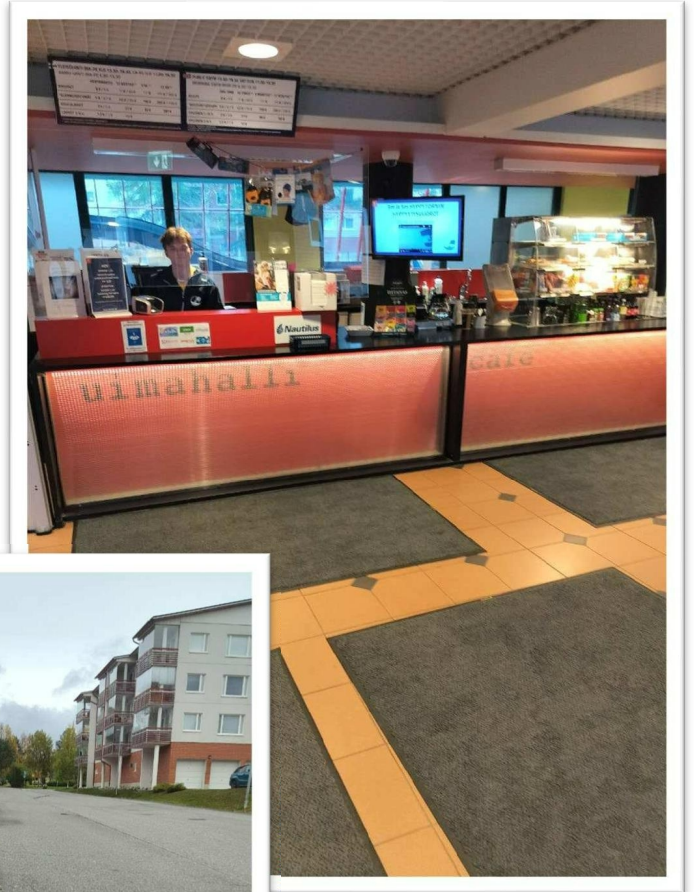
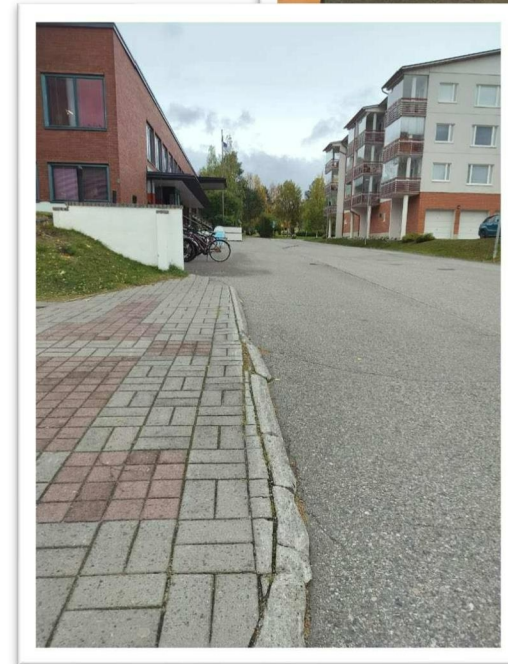
Saapuminen

- **Esteetön pysäköinti ei sijaitse sisäänkäynnin välittömässä läheisyydessä**
 - Esteettömän autopaikan suositellaan olevan max. 10 m etäisyydellä sisäänkäynniltä, jolloin kulkuväylä sisäänkäynnille on mahdollisimman lyhyt, ja esteetön myös talvisaikaan.
- **Sisäänkäynnille on tehty esteettömyysparannuksia, mutta laajempien muutosten yhteydessä esteettömyyttä voidaan toteuttaa eri tasolla.**
 - Tehdä mahdollisimman kynnyksetön sisäänkäynti
 - Sijoittaa avauspainikkeet kulkusuunnan mukaisesti
- **Aulan lipunmyyntitiski on korkea ja siitä puuttuu palvelupistesilmukka**
 - Tehdään tiskiin madallettu osuus tai korkeussäädettävä tiski
 - Tiskin alla tulee olla myös vapaata polvitilaa
 - Kuuloympäristön esteettömyyttä parannetaan palvelupistesilmukalla

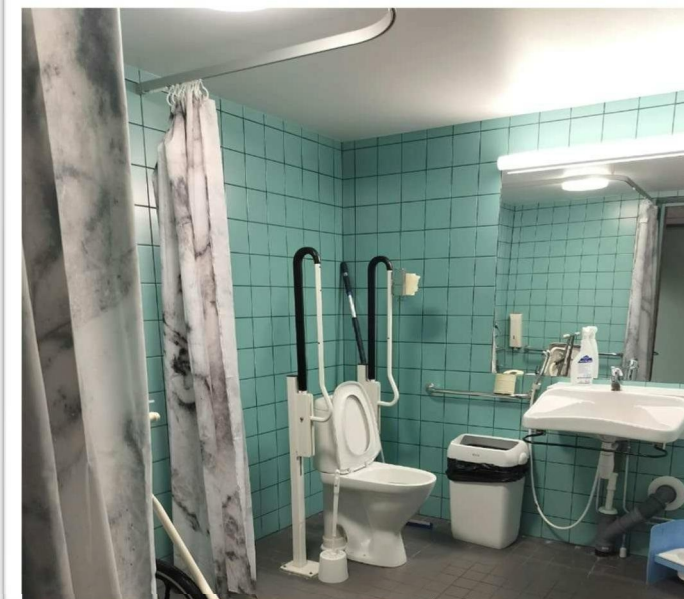
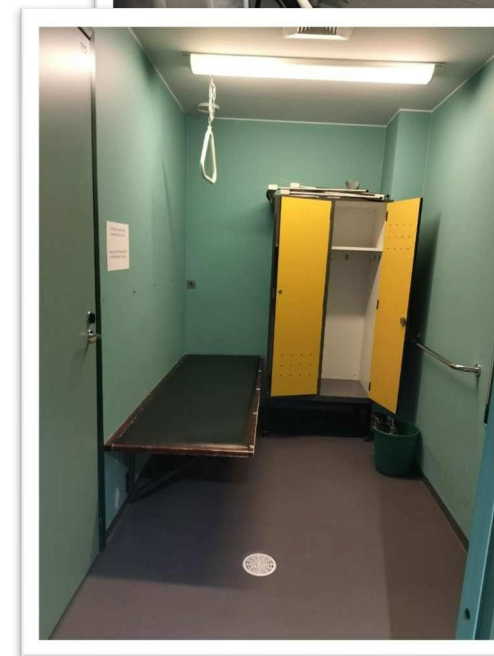
Esteetön puku- ja pesuhuone

- Uudis- ja peruskorjauksissa esteettömydessä tavoitellaan hyvää perustasoa ryhmäpukuhuoneisiin, mikä palvelee suurta joukkoa esteettömyyttä tarvitsevia, kuten ikääntyneitä. Lisäksi toteutetaan esteettömyyden erikoistasoa erillisissä sukupuolineutraaleissa puku- ja peseytymistiloissa, esimerkiksi erilaisilla nostinratkaisuilla.

- **Uimahallin alakerrassa on sukupuolineutraali esteetön puku- ja pesuhuonetila, mutta sieltä on siirryttävä hissillä ja aulan kautta allastasolle**
 - Kulkujärjestely tulisi toteuttaa vastaavalla tavalla kuin ryhmätiloissa, jotta kulku onnistuu ilman kiertoa aulatilojen kautta.

- **Tila vaatii varustuksen osalta päivittämistä**
 - Hälytysjärjestelmät tulee olla puku- ja pesuhuoneessa.
 - Wc-istuimessa molemmilla puolilla vapaa tila, sillä lähellä ei ole vastaavassa tarkoituksessa olevia tiloja, joissa on peilikuva-asetteluna vapaa tila.

- Kattonostin ratkaisut pukuhuoneesta pesu- ja wc-tilaan.
 - Pesupaikalla tulee olla myös pystysuuntainen tukikaide ja käsisuihku tulee voida asettaa alemmas 700-190 mm välille.

- **Esteettömän pukuhuonetilan yhteydessä ei ole saunaa**
 - Kaikille asiakkaille tulee mahdollistaa yhdenvertainen palvelukokemus. Tällä hetkellä saunamahdollisuus on tarjolla vain ryhmäpukuhuoneiden käyttäjille, jolloin esteettömissä tiloissa asioivat jäävät tämän palvelun ulkopuolelle.

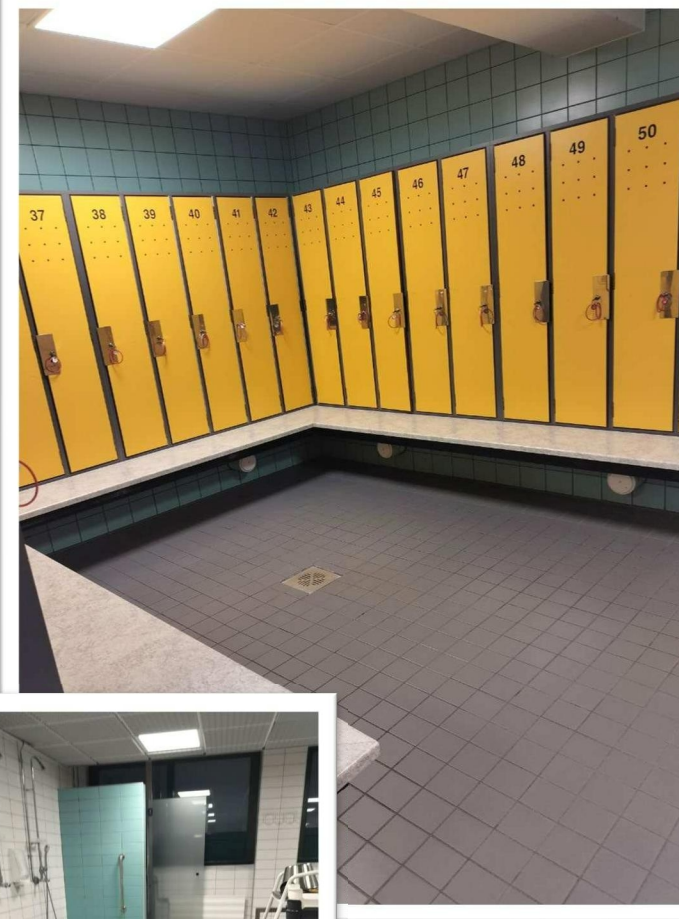
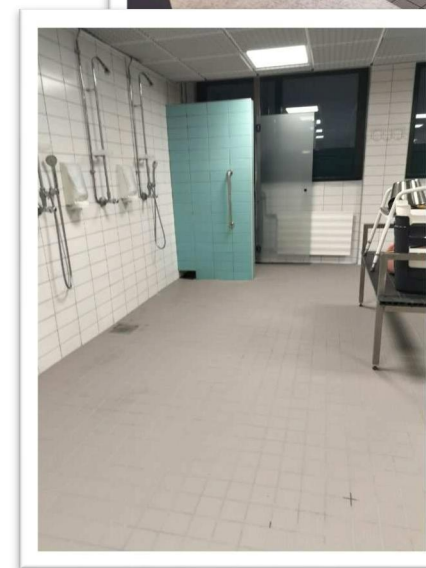
Ryhmäpukuhuoneet

- **Ryhmäpukuhuoneissa ei ole esteetöntä pukutilaa**
 - Ryhmäpukuhuoneissa tulee olla vähintään yksi erillinen käytön ajaksi lukittava pukutila, jossa on pukeutumispenkki. Tämä tila palvelee niitä, joilla ei ole tarvetta erilliselle esteettömälle puku- ja pesuhuoneelle.

- **Yleisesti ottaenkin ryhmäpukuhuoneissa tulisi huomioida esteettömyys mahdollisimman hyvällä tasolla, joka käytännössä tarkoittaa seuraavia asioita:**

- On kaappeja, joiden edessä ei ole kiinteää penkkiä
 - Pukeutumiseen sopivat penkit ns. pukeutumispenkit
 - Riittävästi tilaa apuvälineellä kulkemiseen ja kääntymiseen myös silloin, kun asiakkaita on paljon

- Oheistarvikkeet esteettömällä korkeudella (esim. hiustenkuivain ja peili)
 - Pesuhuoneessa erillinen esteetönpesupaikka, jossa käsisuihku, tukikaiteet vaaka- ja pystysuunnassa sekä suihkutuoli

- **Saunoissa ei ole riittävästi tilaa olla apuvälineellä ja lauteille nousemiseen ei ole riittävästi käsijohteita**
 - Saunoissa tulee olla erillinen tila olla apuvälineellä ja mahdollisuus siirtyä pyörätuolista lauteille

- Lauteille johtavien käsijohteiden tulee olla mahdollisimman yhtenäiset ja molemmilla puolilla nousua
 - Muutosten yhteydessä voidaan tarkastella myös muita esteettömyyttä parantavia asioita kuten laudehissiiä

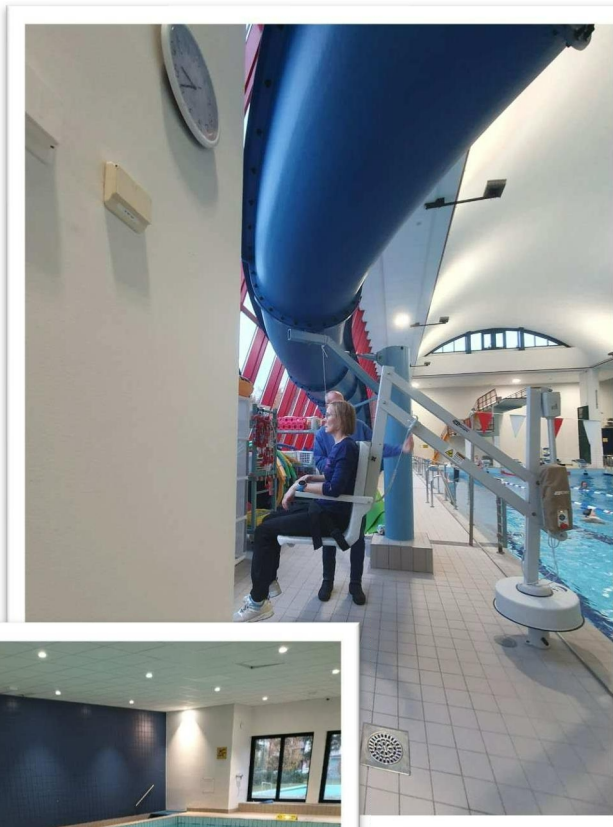
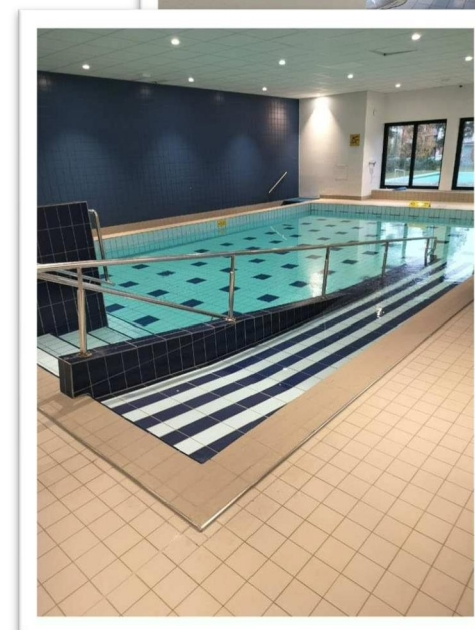
Allastilat

- Nykyisten allastilojen esteettömyyttä on parannettu vuosien aikana, mutta kokonaisvaltaisempi kehittäminen vaatii laajempia muutoksia, jotta tilat ovat samassa tasossa ja altaisiin on mahdollisimman itsenäinen esteetön kulku.

- **Ison altaan nostimen sijainti on hankala ja siihen siirtymiseen on vähän tilaa**
 - Toimivin ratkaisu isoon altaaseen on tasonostin, jolloin siihen pääsee esim. omalla suihkutuolilla eikä tarvitse erikseen siirtyä suihkutuolista nostimeen.

- Itsenäisesti käytettävissä oleva allashissi tulee olla monitoimialtaassa (terapia-allas) ja pääaltaassa. Näihin altaisiin tulee olla myös loivat portaat.

- **Opetusaltaaseen on luiska, mutta luiskan yläpäässä on kynnyks, joka vaikeuttaa esteetöntä kulkua**
 - Muiden kuin terapia-altaan ja ison altaan osalta esteetön kulku altaaseen voidaan toteuttaa siirrettävällä nostimella tai luiskalla. Luiskan tulee kuitenkin olla kynnyksetön, jotta siitä pääsee kulkemaan suihkutuolilla.

- Muita altaiden esteettömyysratkaisuja on esim. Korotettu altaanreuna,

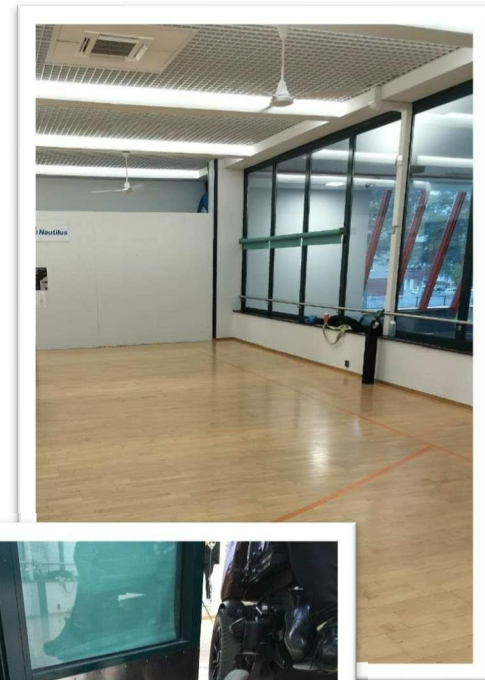
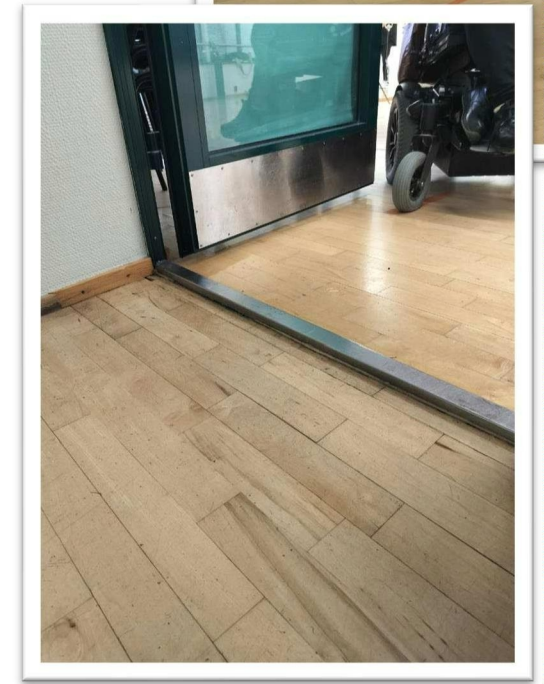
Liikuntasali

- **Kartoituskäynnillä tarkasteltiin reittiä hisseiltä liikuntasaliin ja reitissä haasteena oli kuntosalilaitteiden sijoittelu, jonka vuoksi reitillä oli ahtaita kohtia**

- Purkutapaamisessa käytiin läpi, että kuntosalilaitteiden sijoitteluun on tehtyä muutoksia ja reitti liikuntasaliin on aiempaa esteettömämpi
- **Liikuntasalin oviaukossa on 20-30 mm korkea kulmikas metallinen kynnyks**

- Kynnyks saa olla max. 20 mm korkea, jos se on välttämättä oltava mutta kynnyksen tulee olla myös helposti ylitettävä renkaallisella apuvälineellä. Tässä on tärkeää kuulla käyttäjiä ja tarvittaessa tehdä kynnykseen luiskaukset, jotka helpottavat kynnyksen ylittämistä.

- **Tilassa ei ole induktiosilmukkaa**
 - Liikuntasalissa, jossa on äänentoistojärjestelmä, tulisi olla myös äänensiirtojärjestelmä, joka usein on induktiosilmukkaratkaisu. Tällöin esimerkiksi ohjatun liikuntatunnin mikrofonin puhuttu ääni siirtyy suoraan kuulokojetta käyttävän henkilön kuulokojeeseen.

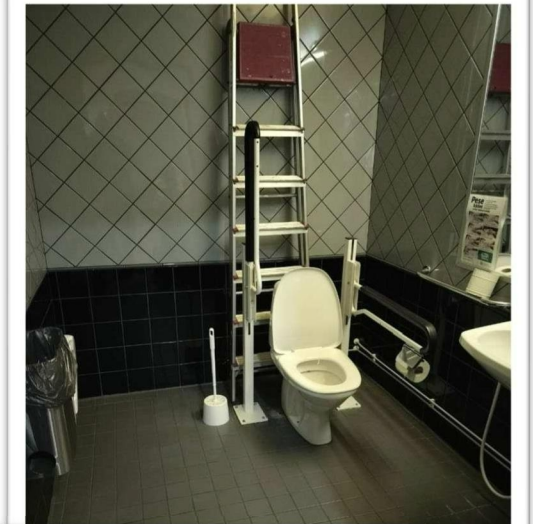
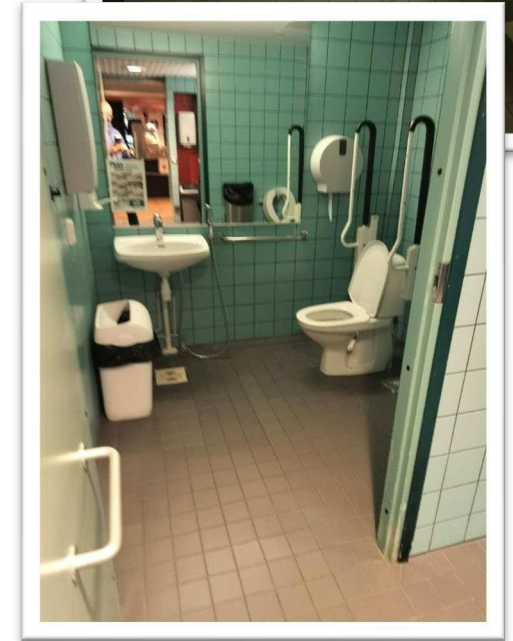
Wc-tilat

- **Kaikissa kartoitetuissa kolmessa esteettömässä wc-tilassa kääntymistila (min. 1500) jää vajaaksi ja siirtymistila wc-istuimen reunoilla on vain toisella puolella**

- Esteettömät wc:t eivät täytä nykyisiä esteettömyysvaatimuksia kääntymistilan osalta ja tämä on asia joka vaatii huomiota kun tiloja remontoidaan.
 - Wc-istuimen reunoilla on vapaata tilaa toisella puolella, joka sinällään on riittävä, mutta silloin tulisi olla lähellä myös peilikuva-asettelulla oleva wc-tila, jossa vapaa tila on vastakkaisella puolella.

- **Käsienpesuallaiden alla ei ole riittävästi polvitilaa**
 - Altaat ovat pienet, joka on välttämättömyys nykyisessä tilassa, jotta kääntymistila ei pienene entisestään. Mutta muutosten yhteydessä on valittava altaat, jotka ovat isommat ja joissa pääsee riittävän lähelle allasta ja niissä toteutuu riittävä vapaa polvitila.

- **Tiloista puuttuvat hälytysjärjestelmät**
 - Esteettömissä wc-tiloissa tulee olla hälytysjärjestelmä ja hälytys tulee voida tehdä kahdesta eri paikasta, myös lattialle kaatuneena. Yksi hyvä ratkaisu on koko tilan kiertävä hälytysnaru lähellä lattianrajaa.

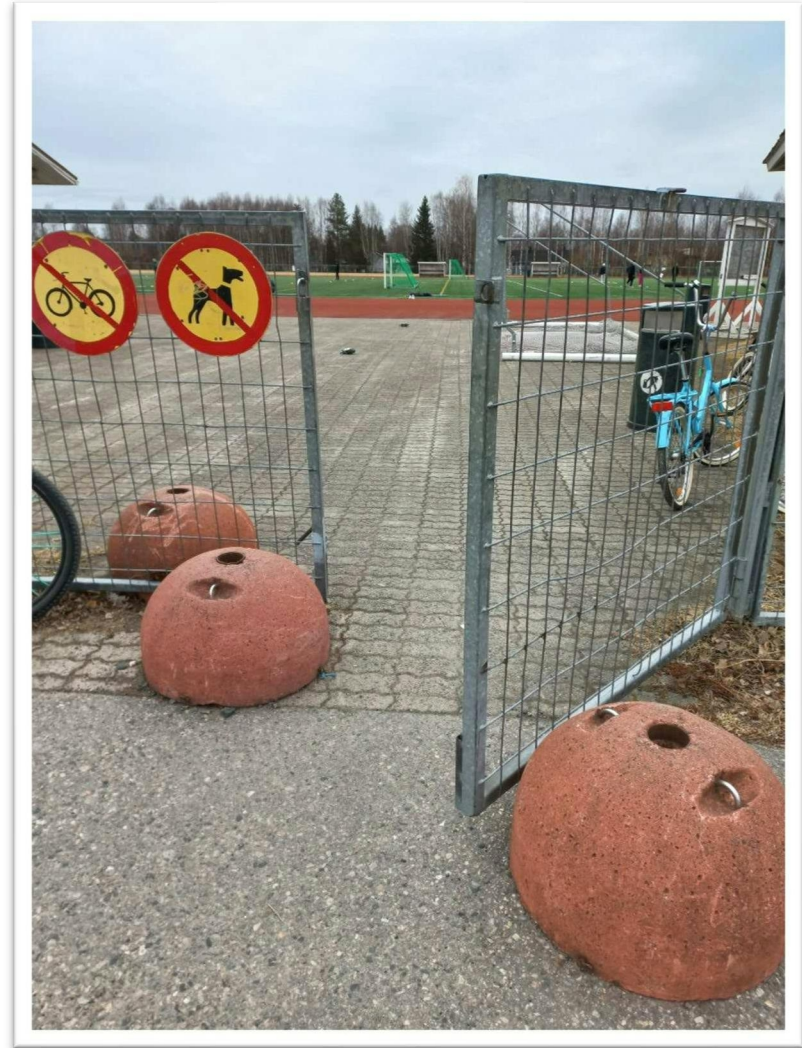
Saapuminen

- **Esteetöntä autopaikkaa ei ole merkitty asianmukaisesti**
 - LE-paikka tulee merkityä pystyopasteella, jossa on pyörätuolisymboli
- **Tulee varmistaa, että sisäänkäyntiportista on esteetön kulku eli portin voi avata riittävästi, jotta siitä mahtuu kulkemaan myös apuvälineellä**
- **Pääsisäänkäynnin ovissa ei ole sähköistä avausmekanismia**
 - Suositellaan, että pääsisäänkäynnin ovet ovat mahdollisimman helposti avattavat ja niissä on sähköinen avausmekanismi.

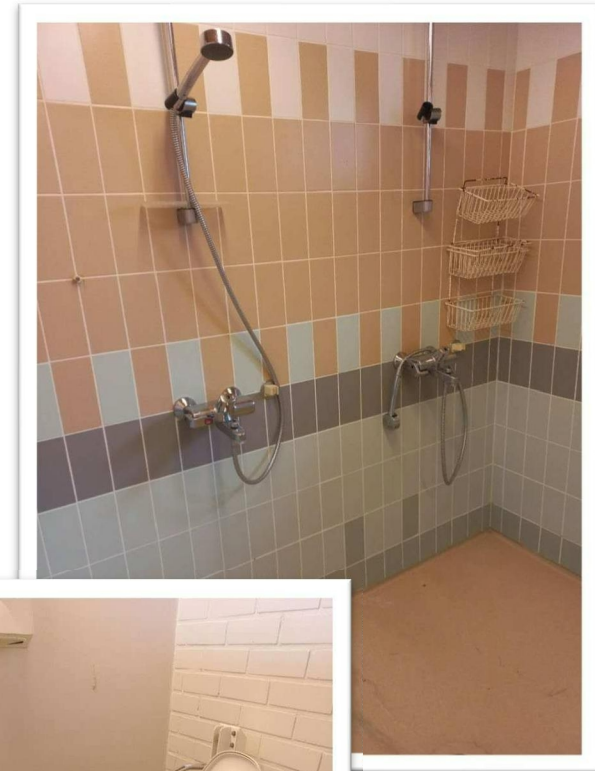
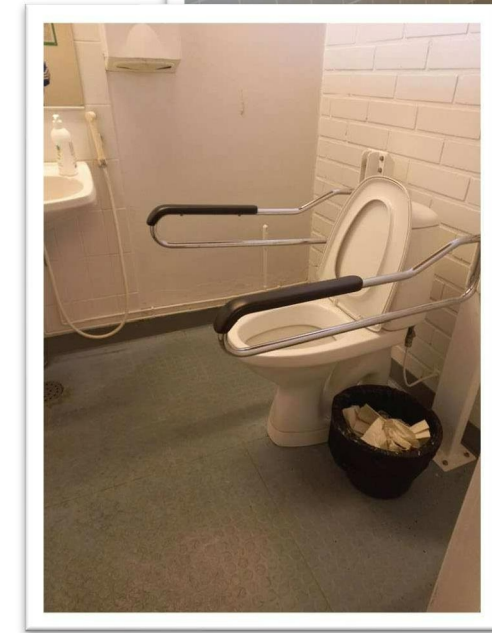
Sisätilat

- **Puku- ja pesuhuoneissa ei ole huomioitu esteettömyyttä**
 - Puku – ja pesuhuonetilojen muutosten yhteydessä on otettava huomioon myös esteettömyys esim. pesupaikoilla, joissa tulee olla tukikaiteet ja suihkutuoli.

- Liikuntatiloissa tulee olla myös erillinen sukupuolineutraali esteetön pukeutumis- ja peseytymistila, jonka yhteydessä on esteetön wc.
- **Esteetömissä wc:ssä ei toteudu riittävä vapaa kääntymistila eikä vapaa tila wc-istuimen reunoilla.**

- Wc-tila vaatii päivitystä, jotta se täyttää nykyiset esteettömyysvaatimukset. Kääntymistilaa on oltava vähintään 1500 mm ja wc-istuimen molemmilla puolilla tulee olla vähintään 800 mm vapaata tilaa, mikäli esteetömiä wc-tiloja on vain yksi.

- **Wc:ssä käsisuihkuun ei ulotu wc-istuimelta**
 - Käsisuihku tulee sijoittaa niin, että siihen ulottuu wc-istuimelta ja suositellaan, että käsisuihku toimii automaattisesti eikä vaadi erikseen hanan avaamista.

- **Esteetömistä wc:stä puuttuvat hälytysjärjestelmät**
 - Esteetömästä wc:stä on voitava hälyyttää apua hätätilanteessa. Hälytyspainikkeita tarvitaan vähintään kaksi ja toiseen niistä on ulotuttava myös lattialta. Jos rakennuksessa on valvontajärjestelmä, wc-tilasta on oltava turvahälytysyhteys valvontaan.

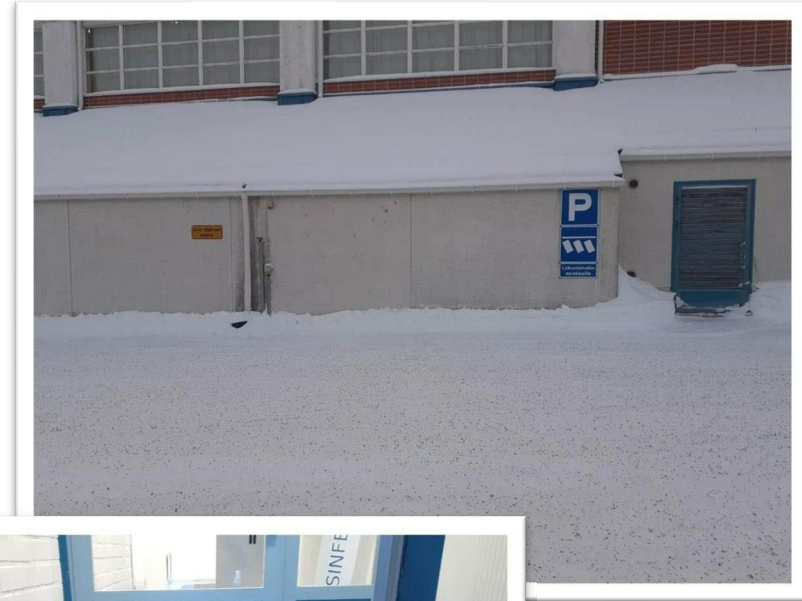
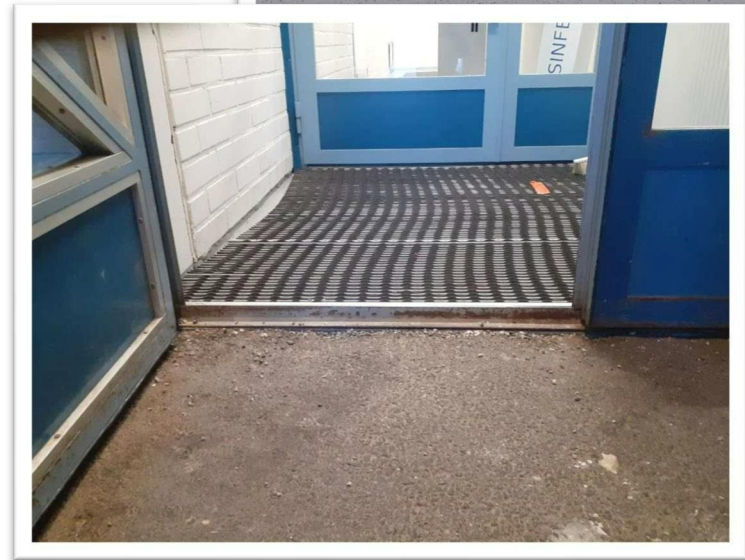
Saapuminen

- **Pysäköintialueella ei ole esteetöntä autopaikkaa**
 - Molempien sisäänkäyntien läheisyyteen tulee merkitä esteettömät autopaikat, jotka ovat vaaditun kokoiset ja asianmukaisesti merkityt
- **Rakennukseen on kaksi eri sisäänkäyntiä, joista toisesta kuljetaan liikuntatiloihin ja toinen toimii tapahtumaovena. Sisäänkäyntien ovet ovat raskaat avata ja oviaukoissa on 40-50 mm kynnykset.**
 - Kynnykset tulee loiventaa esimerkiksi kynnysluiskalla, ja oviin asentaa sähköiset avausmekanismit, mikä helpottaa kulkua ja parantaa esteetöntä kulkua.

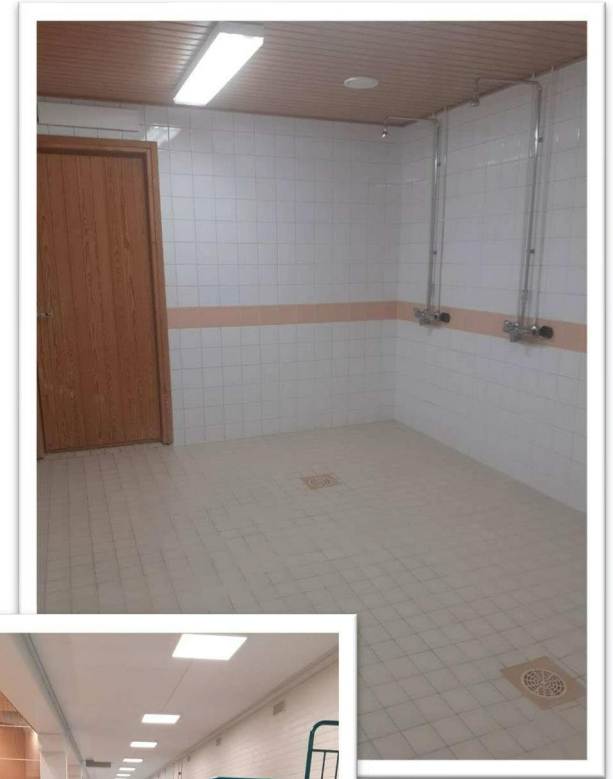
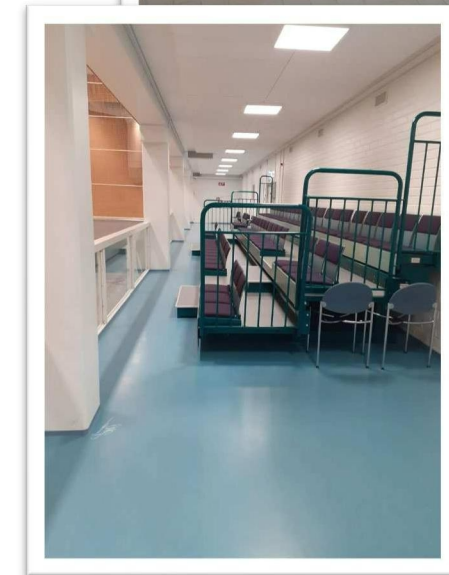
Sisätilat

- **Puku- ja pesuhuoneissa ei ole huomioitu esteettömyyttä eikä ole erillisiä esteettömiä puku-pesuhuonetiloja**
 - Yleisissä pukeutumis- ja peseytymistiloissa esteettömyys tulee huomioida hyvällä tasolla, joka käytännössä tarkoittaa esimerkiksi tukikaiteita ja suihkutuoleja pesuhuoneissa sekä myös esteetöntä wc:tä.

- Tämän lisäksi tulisi olla erillinen esteetön sukupuolineutraali pukeutumis- ja peseytymistila, jonka yhteydessä on myös esteetön wc.
- **Liikuntasalissa ja katsomossa ei ole induktiosilmukkaa**

- Kuuloympäristön esteettömyyden kehittäminen vaatii huomiota indeksoiduissa tiloissa ja tässä kohteessa tulee selvittää ja arvioida toimintojen pohjalta, että tarvitaanko induktiosilmukka katsomon lisäksi myös liikuntasaliin. Suositellaan, että kaupunkitasolla laaditaan suunnitelma kuuloympäristön esteettömyyden toteuttamisesta.

- **Kuntosalilla on suurimmassa osassa laitteista kiintet penkit**
 - Suositellaan, että laitevalintoja tehdessä huomioidaan myös esteettömyys, jotta laitteita voidaan käyttää erilaisilla toimintakyvyillä ja myös esimerkiksi omasta apuvälineestä käsin.

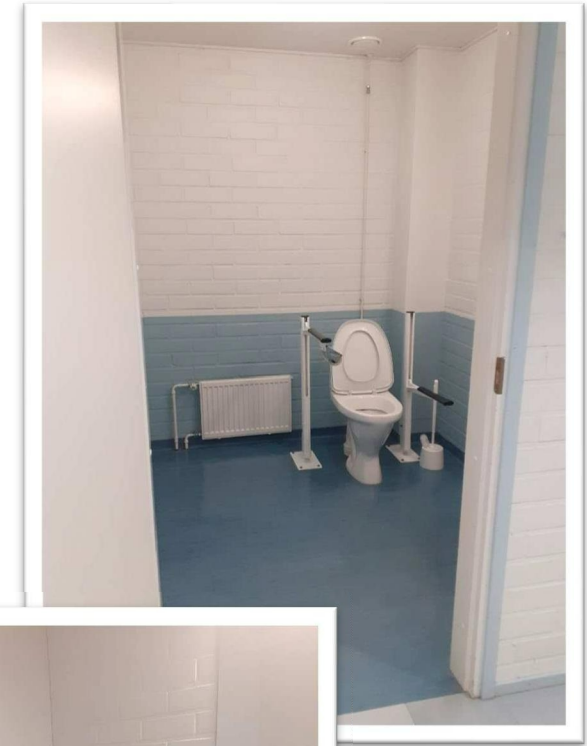
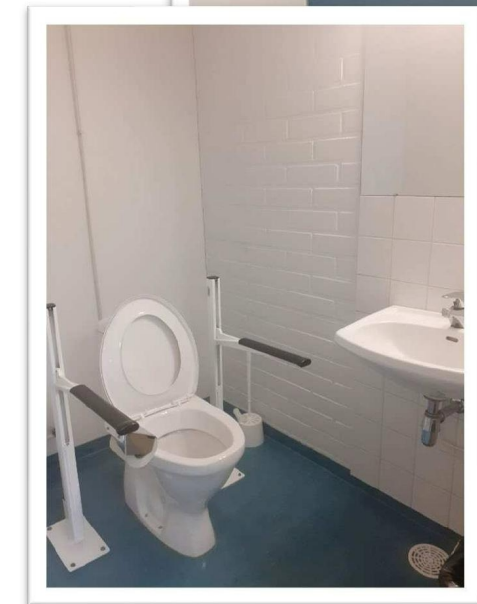
Wc-tilat

- **Rakennuksessa on kaksi esteetöntä wc:tä, mutta niissä molemmissa on vapaa tila samalla puolella wc-istuinta**
 - Jos vapaata tilaa ei voida toteuttaa wc-istuimen molemmille puolille, tulee lähellä olla toinen wc peilikuva-asettelulle.

- **Esteettömien wc:n ovien sisäpuolelta puuttuvat vaakavetimet**
 - 600 mm leveä vaakavedin asennetaan 800 mm korkeudelle oven saranapuolelle
- **Esteettömissä wc:ssä oheistarvikkeet eivät ole esteettömällä korkeudella**

- Oheistarvikkeet tulee sijoittaa niin, että niiden lähelle pääsee apuvälineellä ja ne ovat asennettu esteettömälle 900-1100 mm korkeudelle. Peilin alareunan tulee olla 800-900 mm korkeudella ja naulakon max. 1200 mm korkeudella.

- **Esteettömistä wc:stä puuttuvat hälytysjärjestelmät**
 - Esteettömästä wc:stä on voitava hälyyttää apua hätätilanteessa. Hälytyspainikkeita tarvitaan vähintään kaksi ja toiseen niistä on ulotuttava myös lattialta. Jos rakennuksessa on valvontajärjestelmä, wc-tilasta on oltava turvahälytysyhteys valvontaan.

- **Toisessa wc:ssä ei ole käsisuihkua ja toisessa wc:ssä käsisuihkuun ei ulotu wc-istuimelta**
 - Käsisuihku tulee sijoittaa niin, että siihen ulottuu wc-istuimelta ja suositellaan, että käsisuihku toimii automaattisesti eikä vaadi erikseen hanan avaamista.

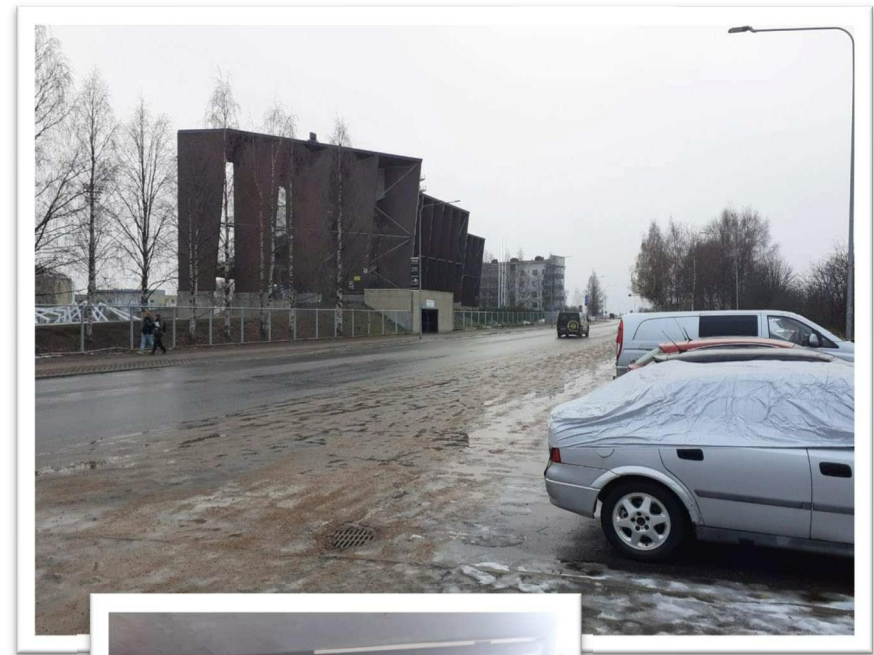
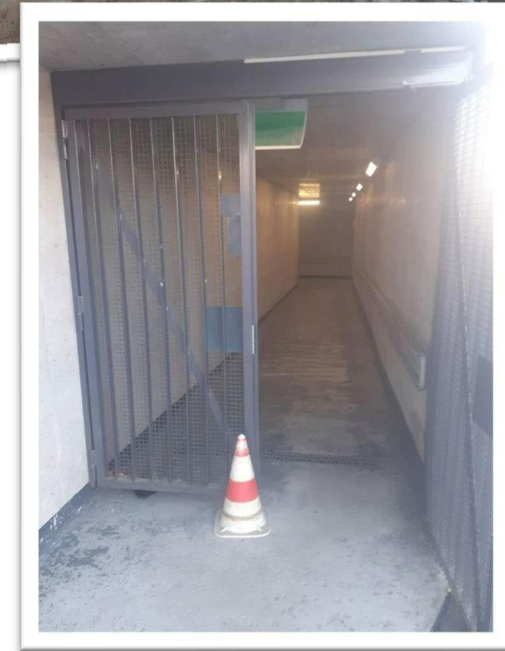
Saapuminen

- **Sisäänkäynnin läheisyydessä ei ole esteetöntä pysäköin**
 - Mahdollisimman lähellä sisäänkäyntiä tulee olla vähintään yksi esteetön autopaikka ja tällaisessa kohteessa niitä olisi oltava useampi. Paikkojen sijoittelussa on huomioitava kulkureitit eri toimintoihin.

- **Sisäänkäynnin ovet ovat raskaat ja vaikeat avata**
 - Oviin tulee toteuttaa ratkaisut, joiden avulla rakennukseen pääsy on helppoa ja esteetöntä koko reitillä, esimerkiksi sähköiset avausmekanismit. Alaoven oviaukossa on kynnyks, joka on yli 20 mm ja vaatii loivennuksen. Katsomorakennukseen on sijoitettu musiikkiliikuntasali-tila, jossa käy esteettömyyttä tarvitsevia henkilöitä, joten sinne tulee olla esteetön ja turvallinen kulku.

- **Luiskan toiselta puolelta puuttuu käsijohde ja luiskan pinta on liukas**
 - Käsijohde tulee olla molemmilla puolilla luiskaa, jotta tilojen käyttäjä voi valitse itselleen sopivan puolen.

- Luiskan pintamateriaali on betonia, joka on märkänä liukas ja pinta vaatii käsittelyn, jotta se pysyy märkänäkin luistamattomana.

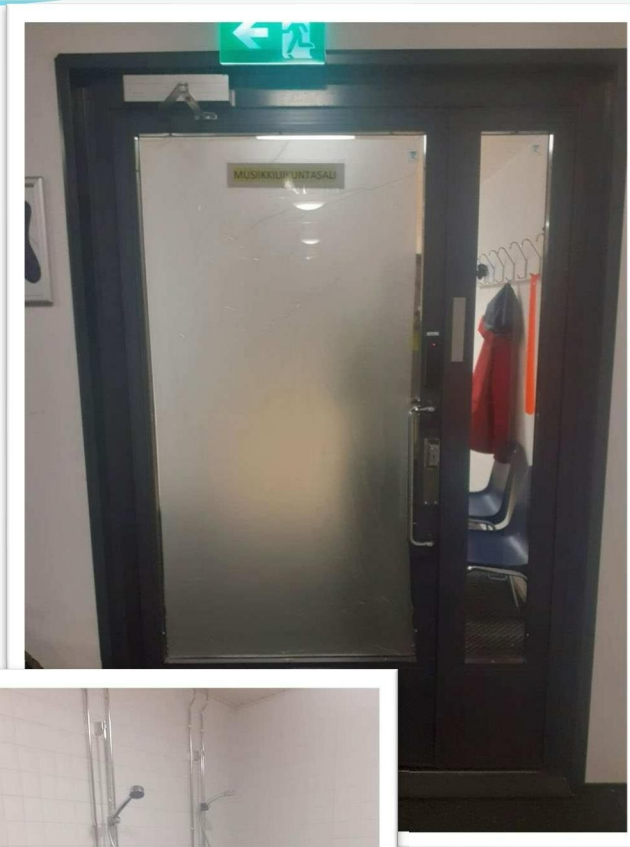
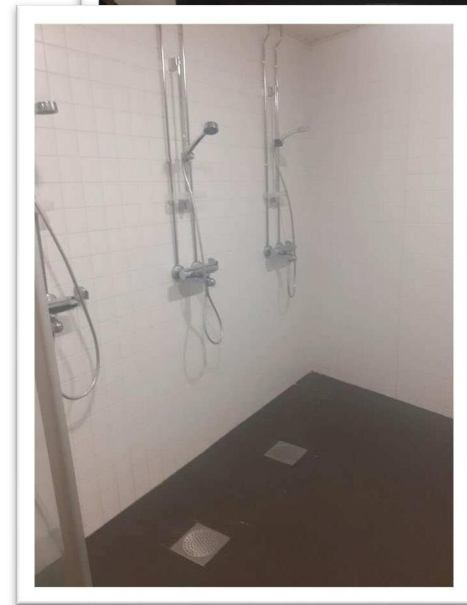
Sisätilat

- **Opastus on puutteellinen**
 - Opastuksen tulee olla selkeä, johdonmukainen ja jatkoa katkeamattomana koko palvelupolun ajan. Pääopasteiden ja suuntaopasteiden lisäksi tilojen ulkopuolella tulee olla tilaopasteet katselukorkeudella.

- **Puku- ja pesuhuoneet ovat tilavat, mutta muilta osin niissä ei ole huomioitu esteettömyyttä**
 - Yleisissä pukeutumis- ja peseytymistiloissa esteettömyys tulee huomioida hyvällä tasolla, joka käytännössä tarkoittaa esimerkiksi tukikaiteita ja suihkutuoleja pesuhuoneissa sekä myös esteetöntä wc:tä.

- Tämän lisäksi tulisi olla erillinen esteetön sukupuolineutraali pukeutumis- ja peseytymistila, jonka yhteydessä on myös esteetön wc.
- **Tilassa ei ole induktiosilmukkaa**

- Liikuntasalissa, jossa on äänentoistojärjestelmä, tulisi olla myös äänensiirtojärjestelmä, joka usein on induktiosilmukkaratkaisu. Tällöin esim. Ohjatun liikuntatunnin mikrofoniin puhuttu ääni siirtyy suoraan kuulokojetta käyttävän henkilön kuulokojeeseen.

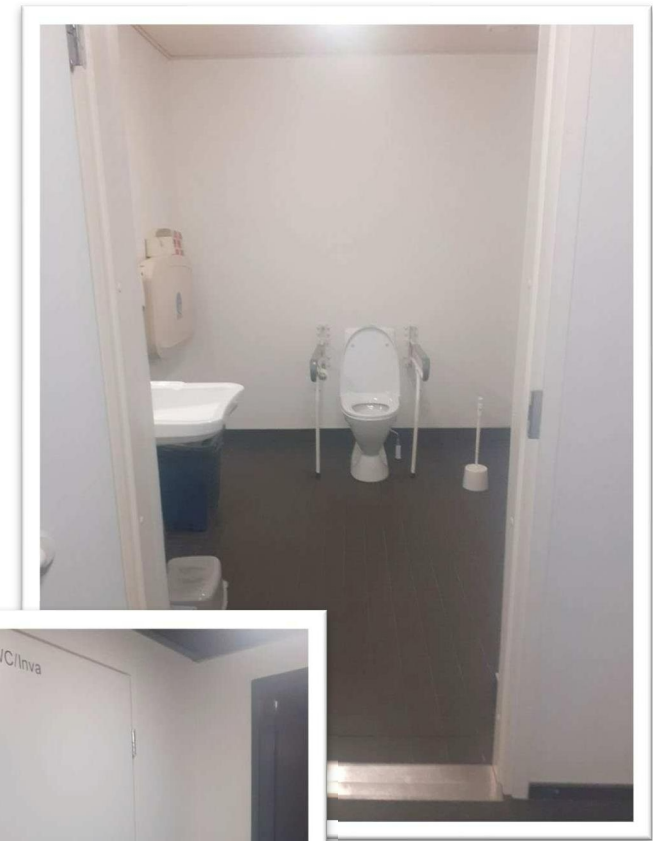
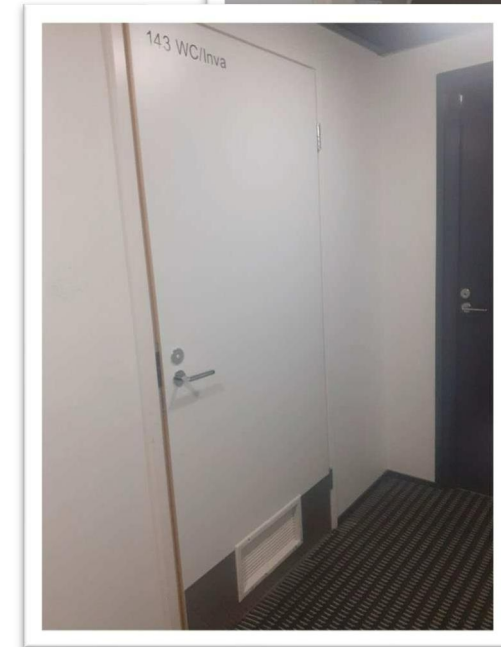
Wc-tilat

- **Esteettömistä wc:stä puuttuvat hälytysjärjestelmät**
 - Esteettömästä wc:stä on voitava hälyyttää apua hätätilanteessa. Hälytyspainikkeita tarvitaan vähintään kaksi ja toiseen niistä on ulotuttava myös lattialta. Jos rakennuksessa on valvontajärjestelmä, wc-tilasta on oltava turvahälytysyhteys valvontaan.
- **Käsisuihkuun ei ulotu wc-istuimelta**
 - Käsisuihku tulee sijoittaa niin, että siihen ulottuu wc-istuimelta ja suositellaan automaattista hanaa, jolloin käsisuihku toimii ilman hanan erikseen avaamista. Tukikaiteisiin on olemassa myös pidikkeitä käsisuihkulle.

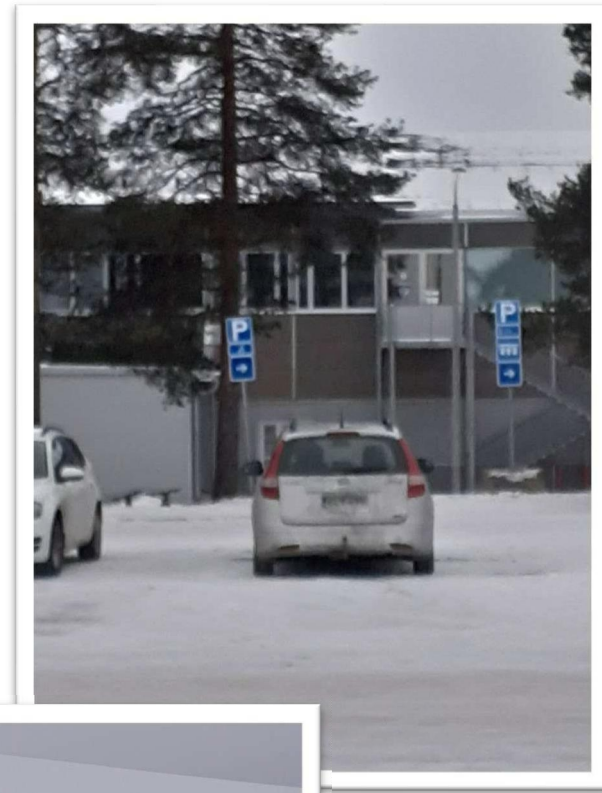
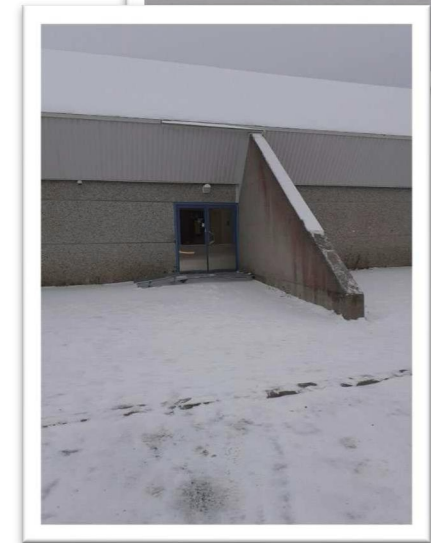
Saapuminen

- **Esteetön autopaikka ei sijaitse sisäänkäynnin välittömässä läheisyydessä**
 - Esteettömän autopaikan suositellaan olevan max. 10 m etäisyydellä sisäänkäynniltä, mikäli se ympäristön huomioiden on mahdollista toteuttaa. Tällöin kulkuväylä sisäänkäynnille on mahdollisimman lyhyt, ja esteetön myös talvisaikaan.

- Kartoituskäynnillä ei lumen vuoksi voitu tarkastella esteettömien autopaikan merkintöjä tai kokoa, joten tämä tehtävä myöhemmin
- **Esteettömältä autopaikalta kulku sisäänkäynnille ei ole esteetön**

- Parkkialueelta jalkakäytävälle on kynnys ja kynnys vaatiikin loivennuksen, jotta siitä pääsee esteettömästi apuvälineellä
- **Pääsisäänkäyntinä käytettävällä sisäänkäynnillä oleva luiska on liian jyrkkä ja siitä puuttuvat käsijohteet**

- Luiskan molemmilla puolilla tulee olla käsijohteet ja luiskan kaltevuus voi olla enintään 5% nykyisissä olosuhteissa. Suositellaan kuitenkin sisäänkäynnin kattamista, joka helpottaa esteetöntä kulkua.

- **Sisäänkäynnin ovet ovat raskaat avata ja oviaukoissa on yli 20 mm kynnyksiä**
 - Sisäänkäynnin oviin suositellaan

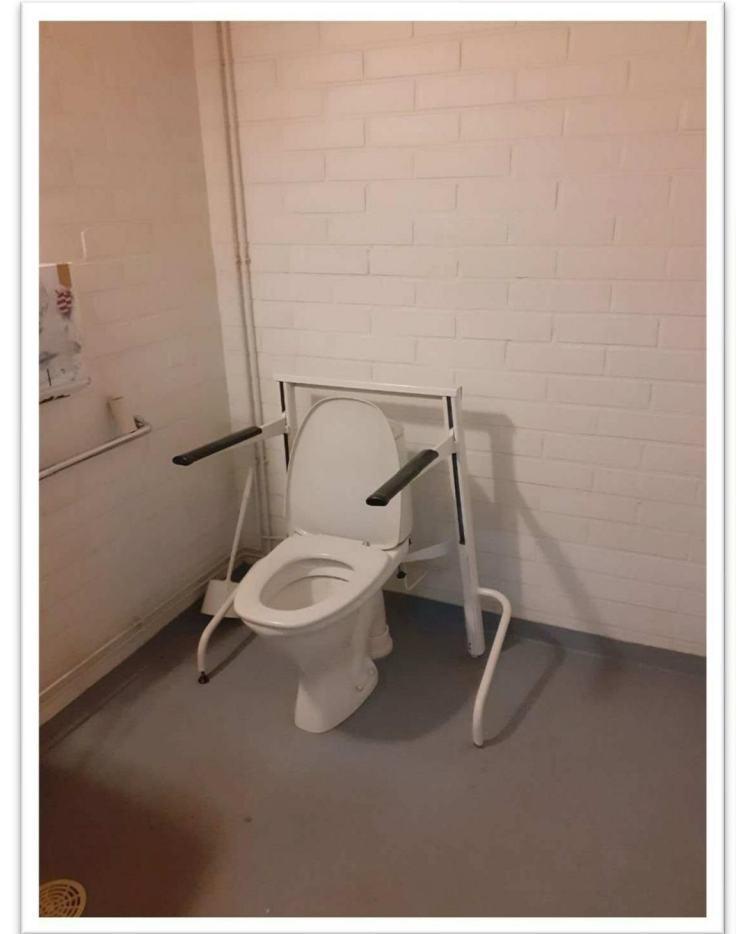
Puku- ja pesuhuoneet ja wc-tilat

- **Puku- ja pesuhuoneissa ei ole huomioitu esteettömyyttä**
 - Puku – ja pesuhuonetilojen muutosten yhteydessä otettava huomioon myös esteettömyys.
- **Esteetömissä wc:ssä ei toteudu riittävä vapaa kääntymistila eikä vapaa tila wc-istuimen reunoilla.**
 - Wc-tila vaatii päivitystä, jotta se täyttää nykyiset esteetömyysvaatimukset. Jos rakennuksessa on vain yksi esteetön wc, tulee wc-istuimen molemmilla puolilla olla vähintään 800 mm tilaa siirtymistä varten. Kääntymistilaa on oltava vähintään 1500 mm.
 - Tukikaiteet on kiinnitettävä lattiaan tai seinään, ja niiden on mahdollistettava siirtyminen wc-istuimelle. Wc-istuimen takana tulee olla min. 200 mm vapaata tilaa.
 - Oheistarvikkeet tulee sijoittaa saavutettavaan paikkaan 900-1100 mm korkeudelle.
 - Pesualtaan alla tulee olla riittävästi vapaata tilaa.
 - Tilaan tulee asentaa hälytysjärjestelmä

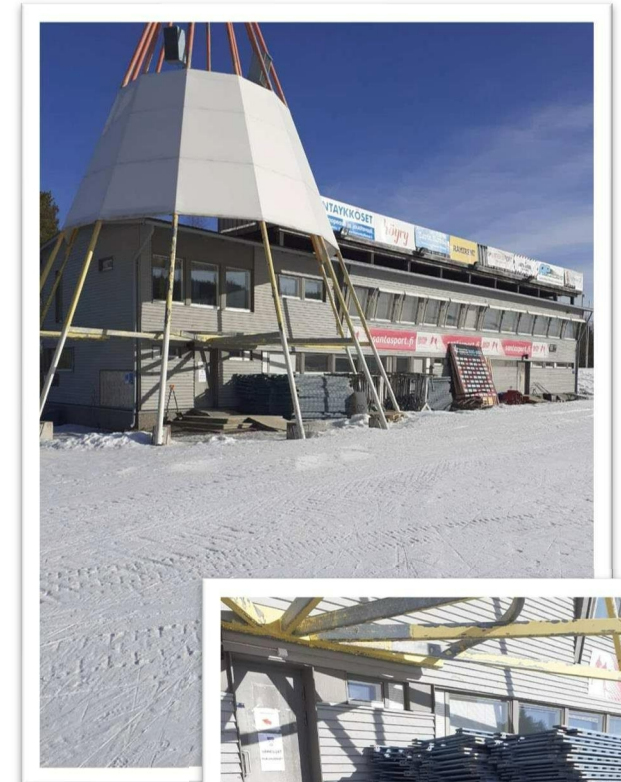
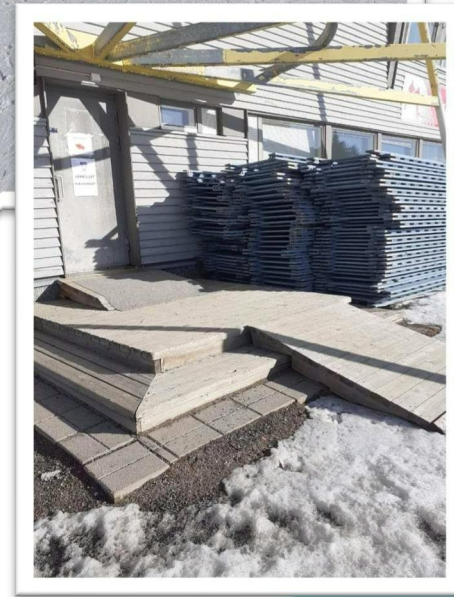
Saapuminen

- **Pysäköintialueella ei ole esteetöntä autopaikkaa**
 - Sisäänkäynnin läheisyyteen tulee tehdä esteetön autopaikka, joka on vaaditun kokoinen ja asianmukaisesti merkitty. Ellei asemakaavassa ole toisin määrätty, laskentaperiaatteena on kaksi esteetöntä autopaikkaa 50 autopaikkaa kohti ja sen jälkeen yksi paikka lisää kutakin alkavaa 50 autopaikkaa kohti.

- **Sisäänkäyntien esteettömyys vaatii kehittämistä**
 - Rakennuksen pääsisäänkäynnillä on pelkästään portaat, mutta pukuhuoneisiin ja esteettömälle wc:lle johtavilla sisäänkäynneillä on luiskat. Näiden sisäänkäyntien esteettömyys vaatii kehittämistä, sillä nykyisellään luiskaratkaisut eivät ole turvallisia. Luiskassa tulee olla käsijohteet ja luiskan tulee olla riittävän loiva (max. 5 % jos ei ole katosta).

- Sisäänkäyntien oviaukoissa on myös kynnyksiä, jotka vaativat loiventamista ja oviin suositellaan sähköisiä avausmekanismeja. Tällä hetkellä ovien avaaminen on haastavaa ahtaan tilan vuoksi.

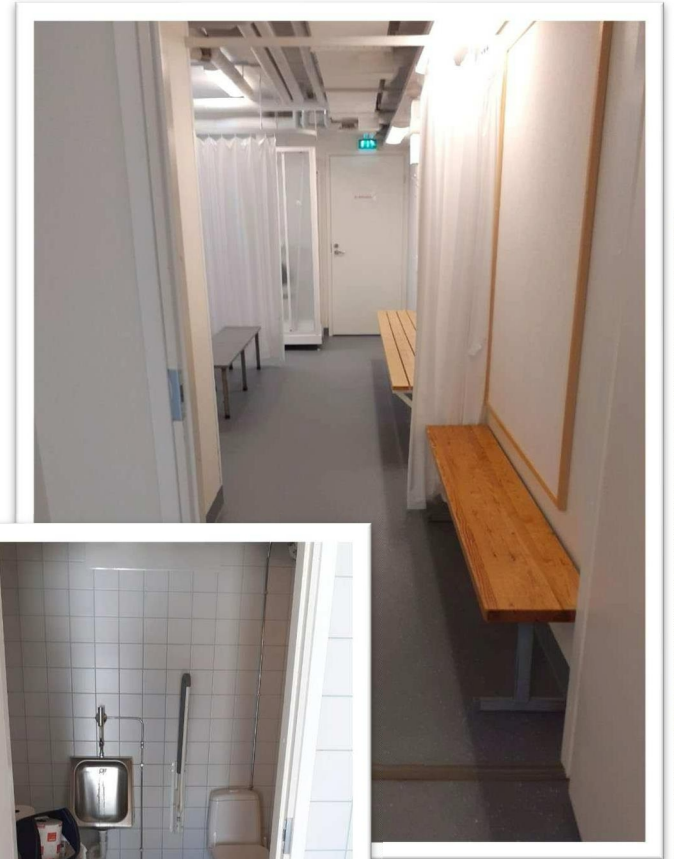
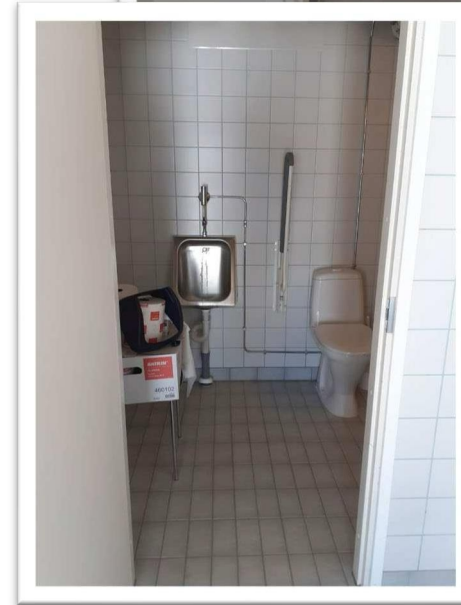
Sisätilat

- **Puku- ja pesuhuoneissa ei ole huomioitu esteettömyyttä**
 - Puku – ja pesuhuonetilojen muutosten yhteydessä on otettava huomioon myös esteettömyys esim. Pesupaikoilla, joilla tulee olla tukikaiteet ja suihkuistuin.

- **Esteettömistä wc:stä puuttuvat hälytysjärjestelmät**
 - Esteettömästä wc:stä on voitava hälyyttää apua hätätilanteessa. Hälytyspainikkeita tarvitaan vähintään kaksi ja toiseen niistä on ulotuttava myös lattialta. Jos rakennuksessa on valvontajärjestelmä, wc-tilasta on oltava turvahälytysyhteys valvontaan.
