## OUNASVAARAN KEHITTÄMISSUUNNITELMA

### HYPPYRIMÄKIEN HS100 JA HS65 PERUSKORJAUSTEN PERIAATTEET

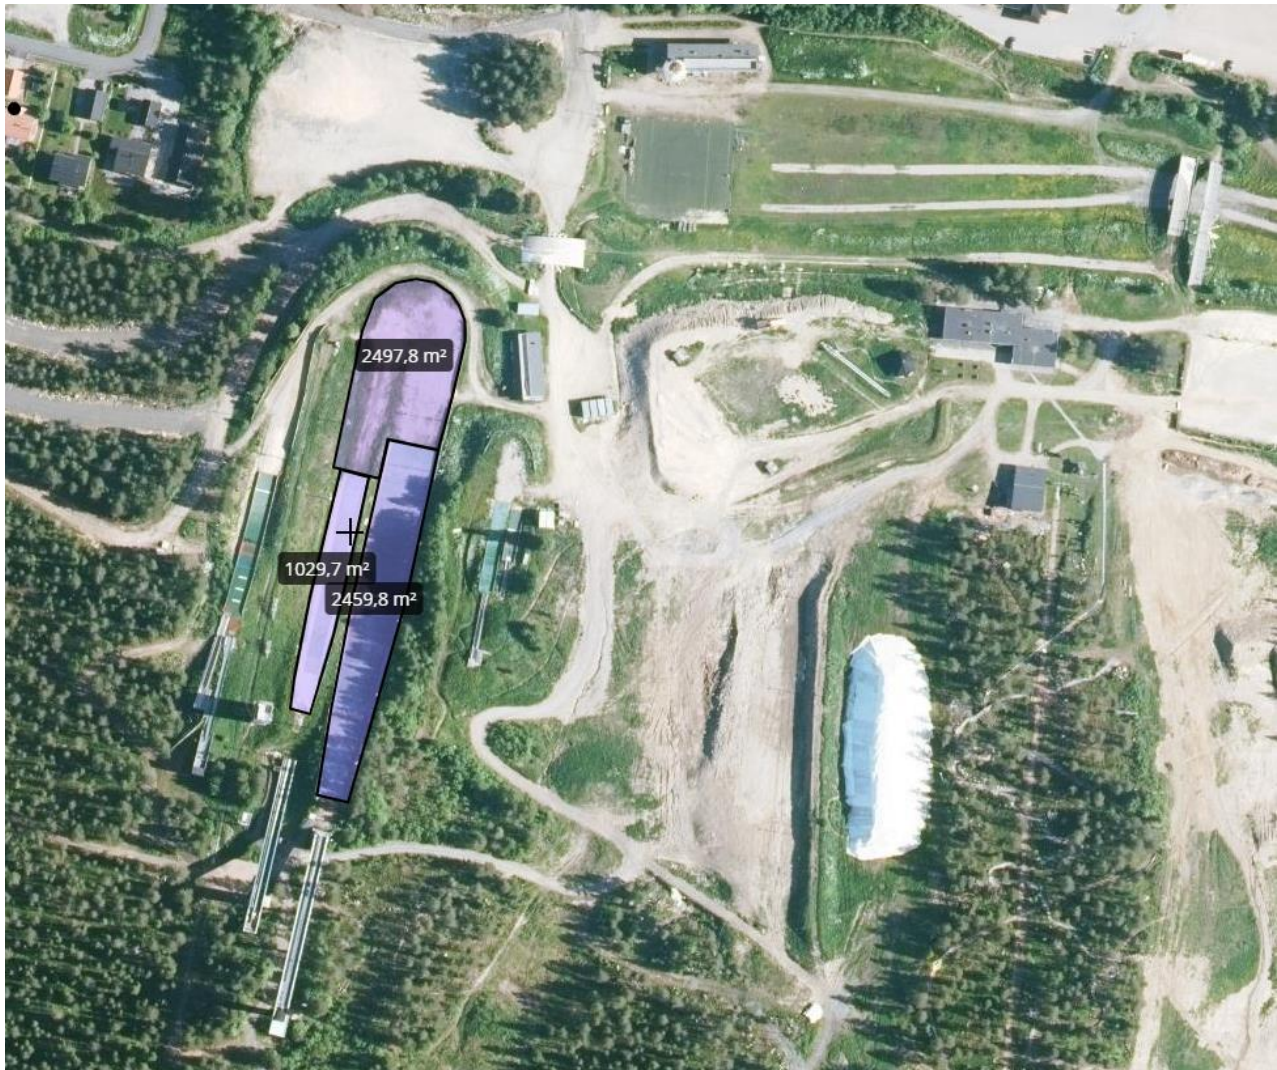
Alastulorinteiden pinta-alat on tätä kehittämissuunnitelmaa varten arvioitu ilmakuvasta (kuva 1). Alastulorinteiden korjauspinta-alan karkea arvio on HS65-mäelle 1100 m<sup>2</sup> ja HS100-mäelle 2500 m<sup>2</sup>. Alastulorinteiden lisäksi jarrutusalueena toimiva alue (arvio 2500 m<sup>2</sup>) tulisi kunnostaa. Jarrutusalueen kunnostuksessa olisi suositeltavaa huomioida ko. alueen käyttömahdollisuudet kesällä esim. tapahtuma-alueena.

Kuva 1. Kartasta mitatut pinta-alat hyppymäkien alastulorinteille sekä jarrutusalueelle.

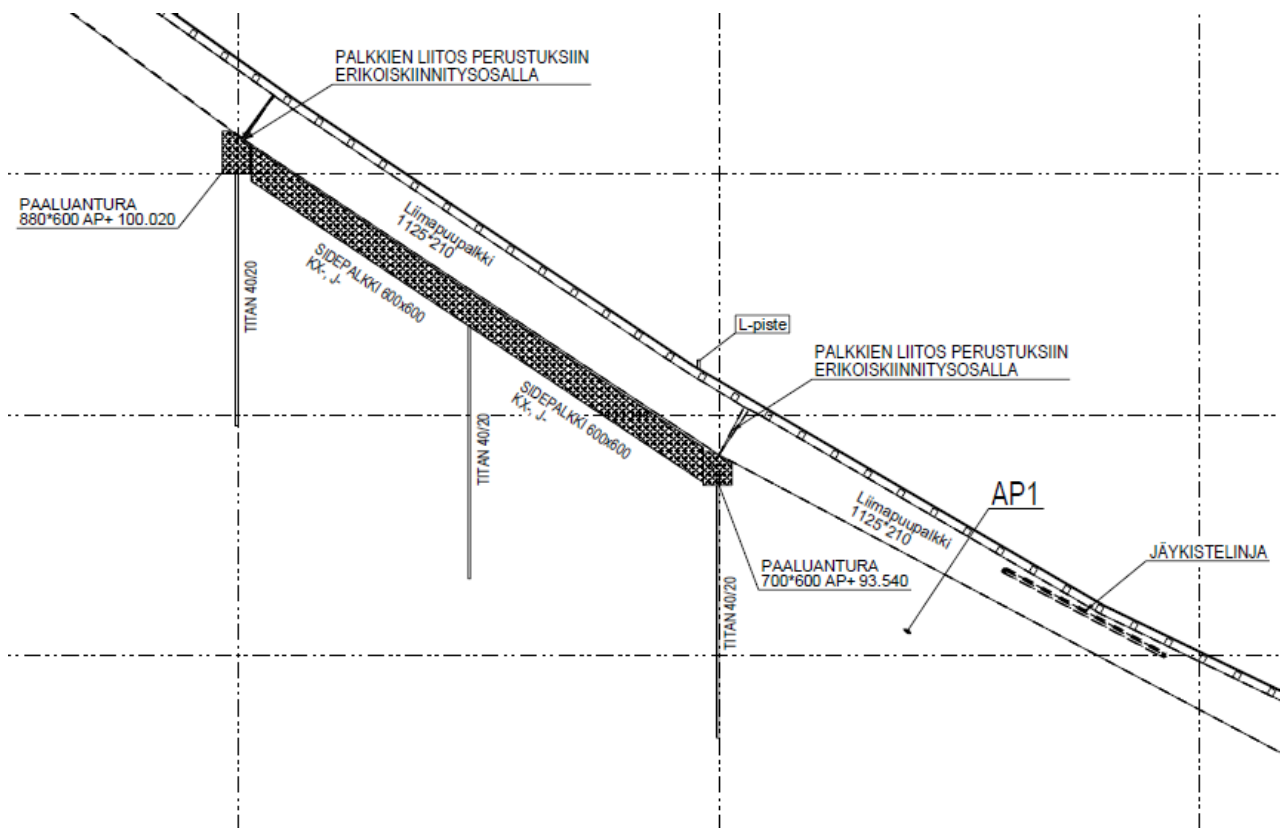
Kuva 2. Hyppymäen alastulorinteen korjausperiaate-esimerkki (poikkileikkaus).

Pitkäaikaista tulevaa käyttöä ajatellen ja mahdollisten lähitulevaisuuden uusien korjausten välttämiseksi suositellaan, että kun korjaustöihin aletaan, kansirakenne uusitaan perustuksineen laajalti/kokonaan. Alastulorinteiden perustuksina toimivien vanhojen puupaalujen jäljellä olevaa käyttöikää on vaikea määrittellä, ja uusi vesitiiviimpi kansi, sekä paremmat kuivatusjärjestelmät pitävät uudet rakennelmat paremmassa kunnossa. Lisäksi jyrkässä rinteessä tapahtuva rakentaminen nostureineen on joka tapauksessa kallista, joten on syytä välttää useita korjauskertoja. Alastulorinteiden korjausperiaateratkaisuista on esitetty esimerkkejä kuvissa 2–3. Lopulliset korjausperiaatteet tulee suunnitella kohteeseen sopiviksi.

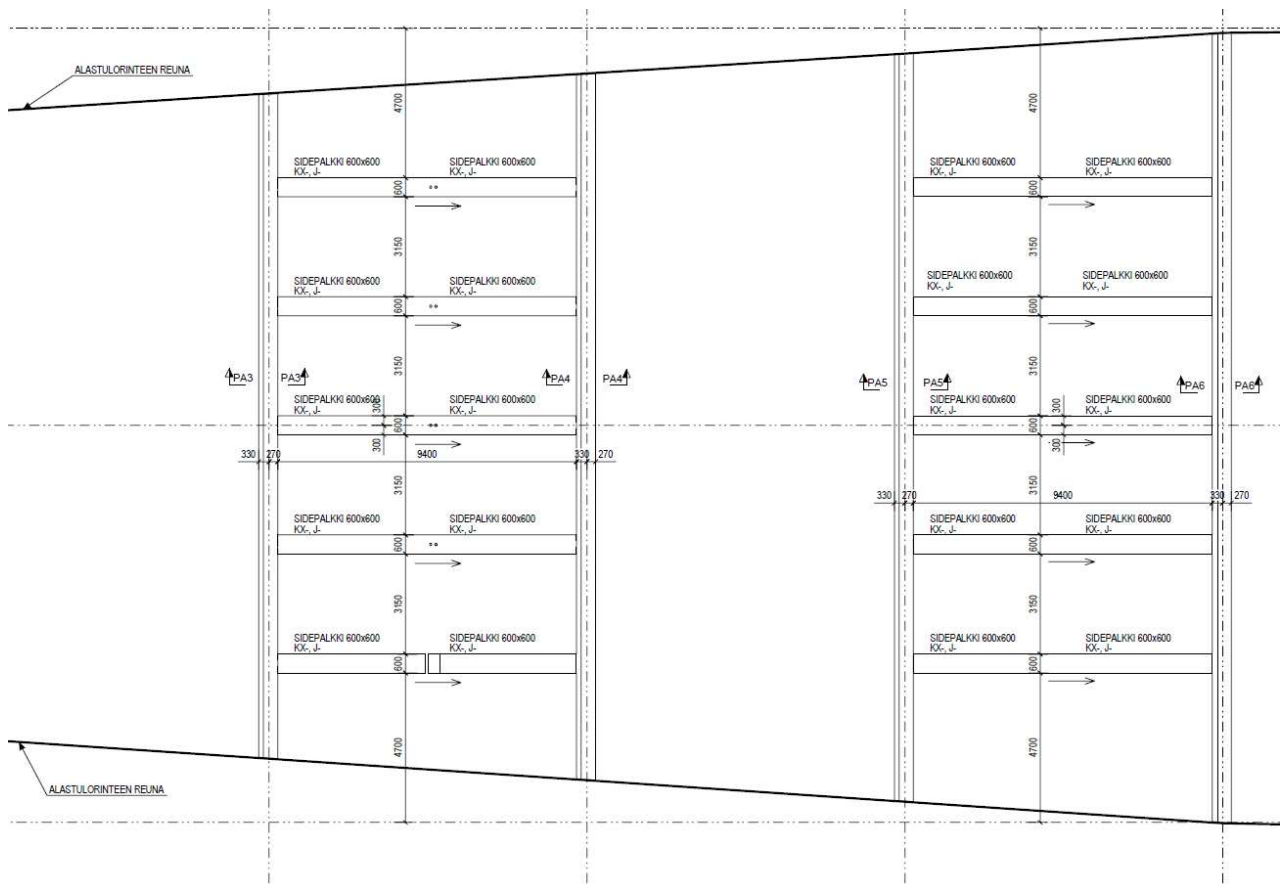
Kuva 3. Hyppymäen alastulorinteen korjausperiaate-esimerkki (ylhäältä katsottuna).
