# Esteettömyyskävely

5.11.2024 Rovaniemen kaupungin vammais- ja vanhusneuvostot  
Raportti

## Esteettömyyskävely Rovaniemellä 5.11.2024

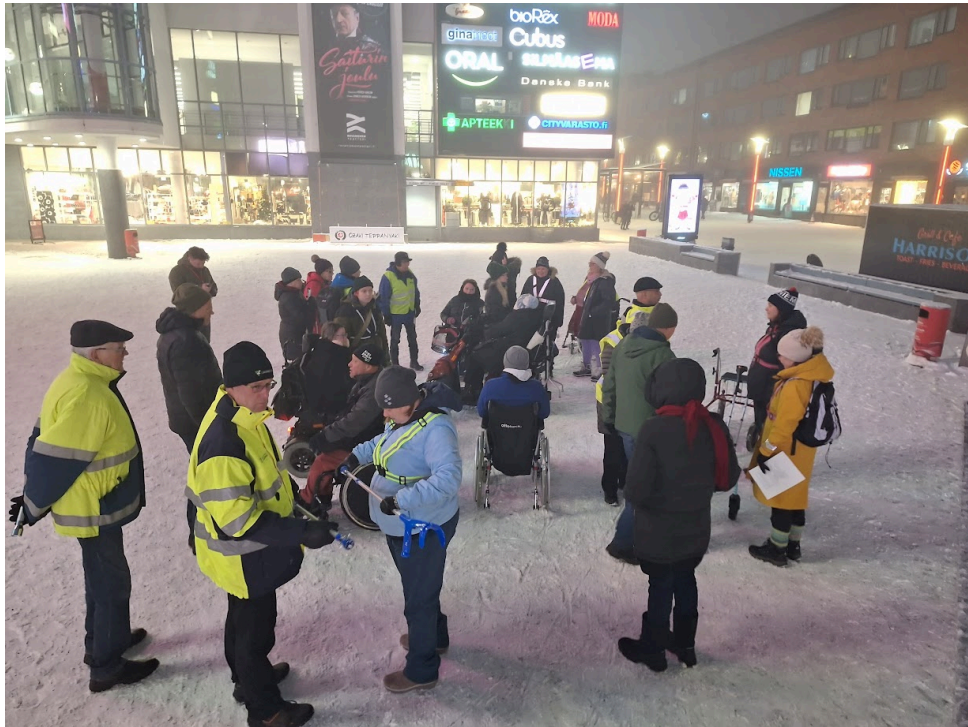
- Valaistus on puutteellinen, aukiolla on ilta-aikaan hämärää.
- Aukiolle päästäkseen on noustava kaksi porrasaskelmaa. Portaiden korkeuseroja ei ole merkitty riittävän selvästi esimerkiksi näkövammaisia ajatellen.
- Aukiolle päästäkseen apuvälinettä käyttävä joutuu kiertämään pitkän matkan päästä.

**Kuva 1. Lordin aukiolla valaistus oli riittämätön hämäränä marraskuun iltana. Kuvan etualalla Lapin hyvinvointialueen apuvälinealan asiantuntija Satu Niva säätää Liikenneturvan Petri Niskalle kyynärsauvoja oikean mittaisiksi.**

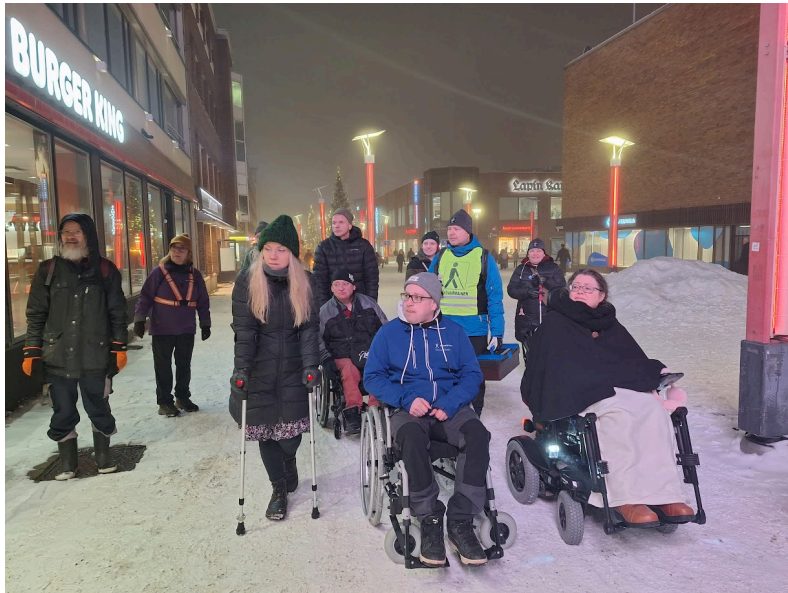
- Lumi hankaloitti liikkumista pyörätuolilla ja rollaattorilla. Sähköiset pyörätuolit jäivät sutimaan.
- Näkövammaisille katu oli kohtuullisen helposti kuljettava.
- Havaitut riskikohdat:
  - Ritolällä suojattu sadevesiputki kadulla aiheutti kompastumis- ja kaatumisriskejä korkeuseron vuoksi. Toisaalta ilman uran suojaamista ritilällä riski olisi vielä suurempi.
  - Lämmitetty hulevesikaivo aiheuttaa kompastumis- ja kaatumisriskin, kun kaivon ympärille jäätyy polannetta.
  - Viemärikaivon isot reiät vaikeuttivat ylittämistä pienipyöräisillä apuvälineillä.

**Kuva 3. Uusi lumi hankaloitti liikkumista apuvälinein Koskikadun kävelykatuosuudella. Kaupunginhallituksen ja teknisen lautakunnan luottamushenkilöt hyödynsivät mahdollisuutta kokea esteettömyyshaasteet apuvälineitä käyttävän näkökulmasta.**

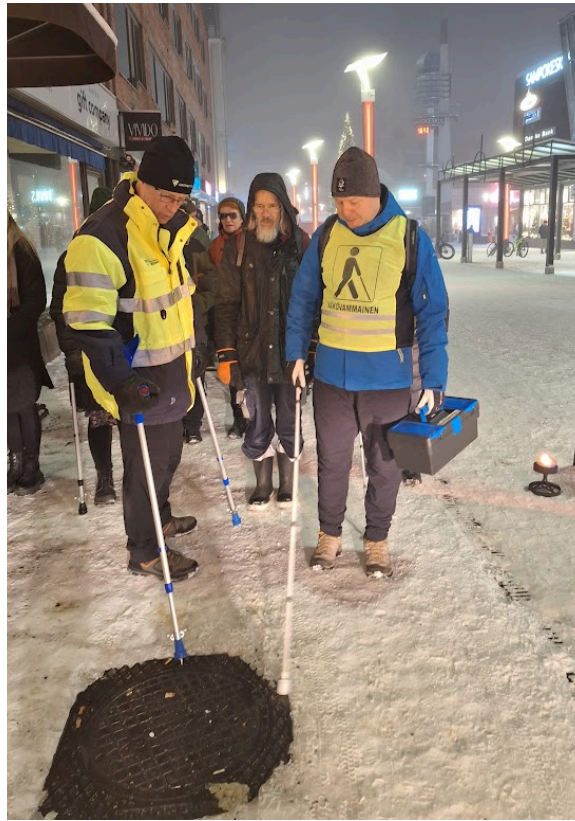
**Kuva 4. Etualalla kuvassa näkyy lämmitetty hulevesikaivo, kuvan oikeassa reunassa ritilällä suojattu sadevesiputki.**

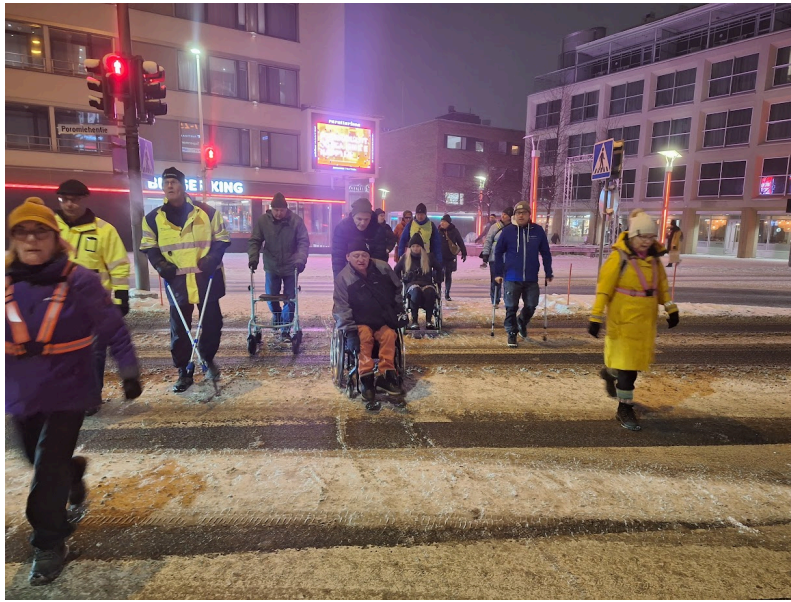
- Apuvälineillä liikkuen ei ehdi ylittää tien molempia kaistoja yhden vihreän valon aikana.
- Liikennevalon nappi on hankalasti saavutettavissa sähköpyörätuolilla. Nappi on vaikeasti painettava ja pieni. Toimivampi ratkaisu olisi esimerkiksi heilautuksella tai automaattisesti toimivat valot.
- Liikennevalojen äänet risteyksessä ovat hyvät.
- Kaivonkannet suojateiden reunoilla ovat vaikeita havaita talviolosuhteissa ja aiheuttavat kaatumisriskin erityisesti apuvälineen kanssa liikkuessa.

**Kuva 5. Poromiehentietä ei ehtinyt ylittää kokonaan vihreän valon palaessa.**

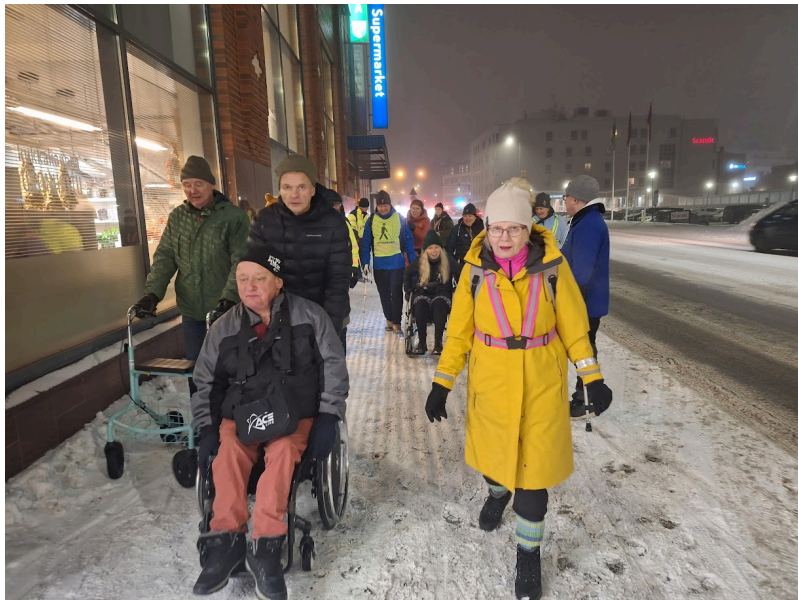
- Rinteenkulman kohdalla Poromiehentiellä valaistus on heikko, vaikka kyseessä on erittäin liikennöity risteys (sekä auto- että jalankulkuliikennettä). Rinteenkulman sisäänkäynti parkkihallin puolella on Poromiehentiellä ainoa kohta, jossa on riittävä valaistus.

**Kuva 6. Poromiehentien valaistus on puutteellinen, osallistajat totesivat kadulla olevan erittäin hämärää.**

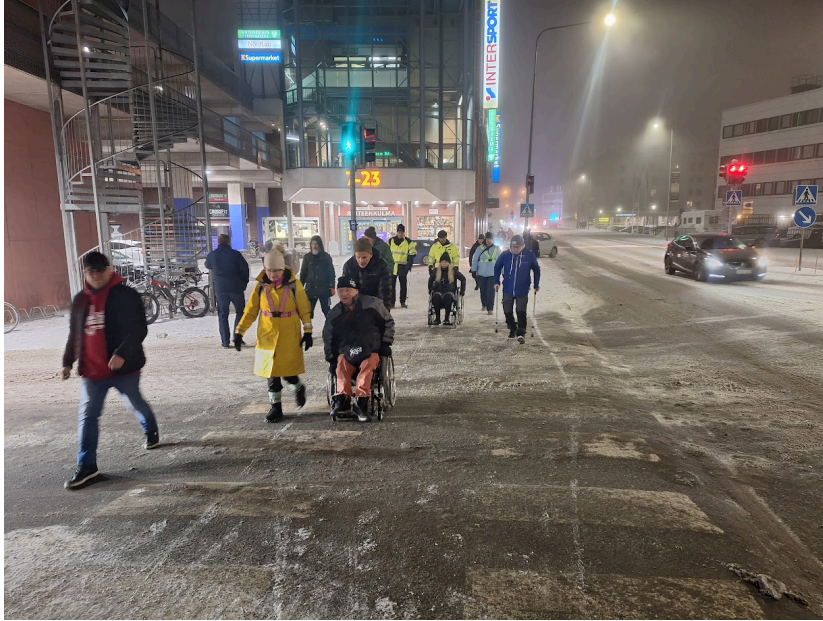
- Rakennusjätelava kevyen liikenteen väylällä kauppakeskuksen kohdalla on hämärässä hankala erottaa ja se kaventaa jalkakäytävää merkittävästi.
- Kauppakeskuksen kohdalla olevalla bussipysäkillä on korkea reunakivi, mikä voi vaikeuttaa bussiin nousua apuvälineen kanssa. Bussiin nousemista helpottavat merkittävästi bussien tekniset ominaisuudet eli laskettavissa olevat lattiat ja erilliset rampit.
- Rinteenkulman parkkihalliin johtavan liittymän suojatien ylittäminen oli vaikeaa pyörätuolilla, risteys on jäinen ja polanteinen.

**Kuva 7. Rinteenkulman parkkihalliin johtavan liittymän suojatie oli erittäin vaikeakulkuinen pyörätuolilla liikkuvalla.**

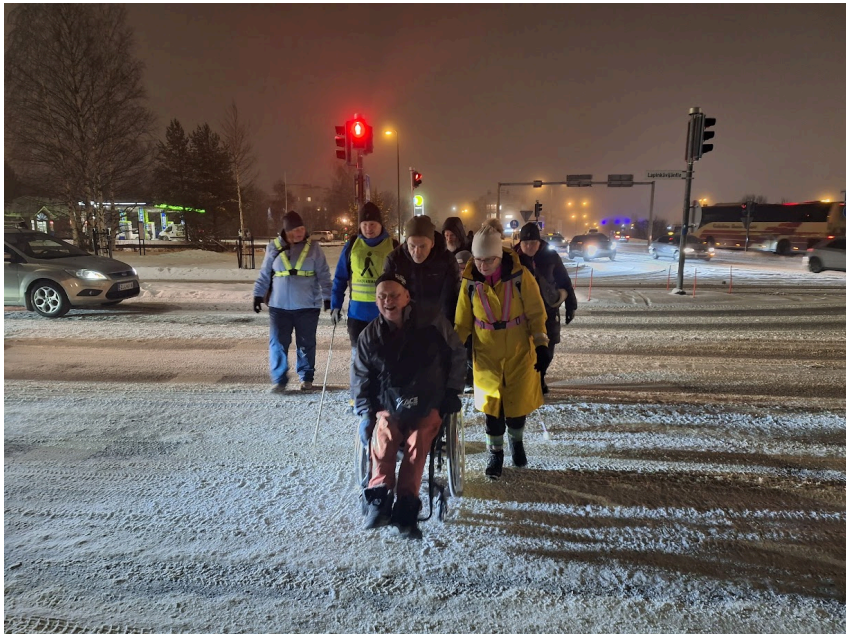
- Tässäkin kohtaa tien ylityksessä pyörätuoli jäi kiinni lumivalleihin ja tarvittiin toisen henkilön apua liikkeelle pääsemiseksi.
- Hallituskadun suojatiellä ennen siltaa on suojatielle kevyen liikenteen väylältä tultaessa korkeuseroa, reunakivetys on haasteellinen apuvälineellä liikkuvalla.
- Risteysalue Nesteen huoltoaseman kohdalla on puutteellisesti valaistu.
- Asemakirjaston eli linja-autoaseman kiinteistön kohdalla pysähdyttiin myös kevyen liikenteen väylältä kiinteistön pihaan johtavan kävelytien kohdalle. Tie oli luminen, hyvin jyrkkä ja liukas. Sähköpyörätuolilla joutui ylöspäin tulemaan kovaa jotta pääsi ylös asti, myös rollaattorin työntäminen oli raskasta.

**Kuva 8. Liikennevalojen vaihtumisaika puhutti osallistujia useassa kohtaa reitin varrella.**

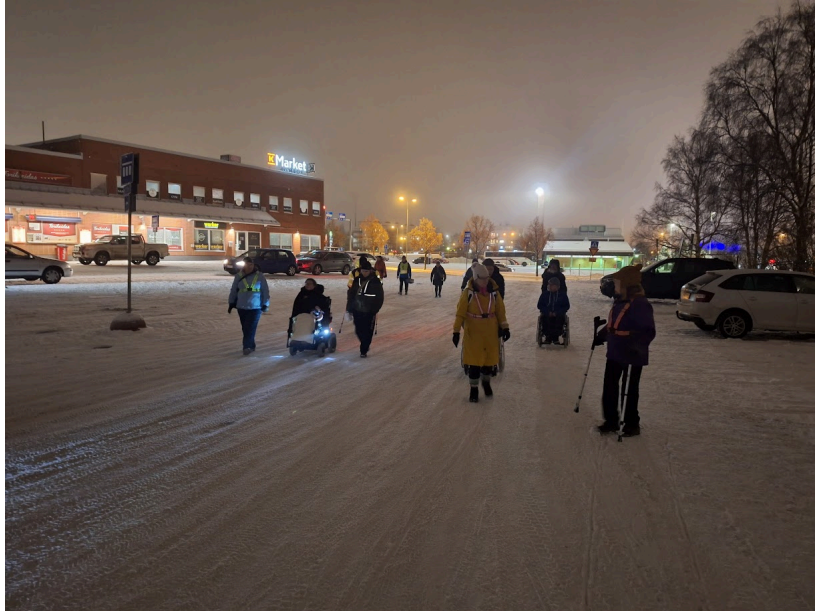
- Pienteollisuustalon piha- ja parkkialue on kokonaisuudessaan talviaikana jalankulkijoille haasteellinen paikka, varsinkin pimeällä. Valaistus puuttuu kokonaan eikä talviolosuhteissa erota lainkaan, missä ajoväylä kulkee. Pyörätuolilla liikkussa heräsi myös huoli, että sillä liikkuva henkilö on niin matalalla, että autoilijoiden voi olla vaikea erottaa ja varoa kulkijaa. Piha-alue koettiin pelottavaksi.

**Kuva 9. Pienteollisuustalon piha-alue oli reitin turvattomimmalta tuntuva paikka.**

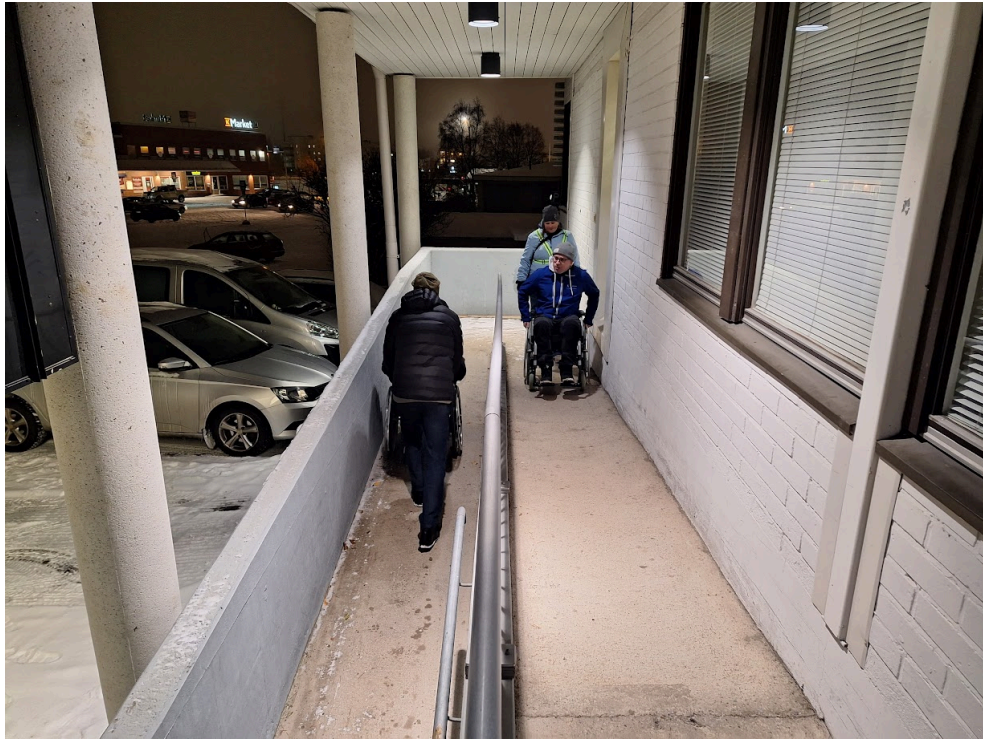
- Ramppi ovelle on hyvin kapea. Tavallisella työnnettävällä pyörätuolilla pääsi juuri ja juuri, mutta joutui varomaan käsiä. Sama kokemus oli pienikokoisella sähköpyörätuolilla. Pitkällä pyörätuolilla/sähkömopolla joutui mutkassa

kääntelemään apuvälinettä edestakaisin, jotta mahtui kääntymään. Pyörätuolilla voi myös jäädä reunastaan kiinni rampin alaosan levennykseen.

**Kuva 10. Pienteollisuustalon ramppi on kapea.**
