# Esteettömyyskävely

5.11.2024 Rovaniemen kaupungin vammais- ja vanhusneuvostot  
Raportti

## Esteettömyyskävely Rovaniemellä 5.11.2024

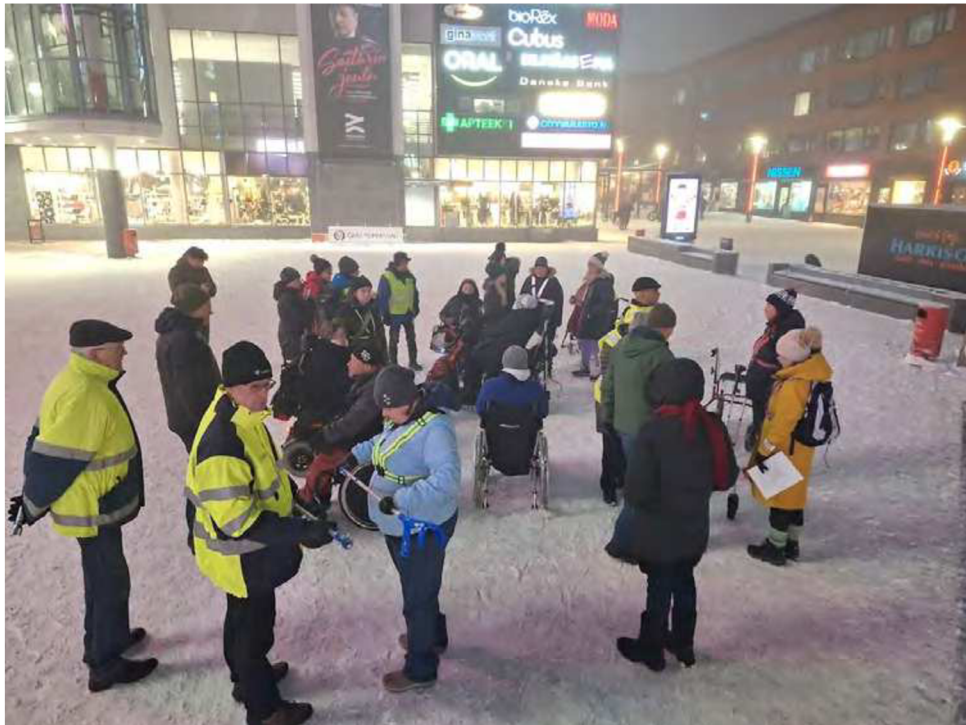
- Valaistus on puutteellinen, aukiolla on ilta-aikaan hämärää.

- Aukiolle päästäkseen on noustava kaksi porrasaskelmaa. Portaiden korkeuseroja ei ole merkitty riittävän selvästi esimerkiksi näkövammaisia ajatellen.
- Aukiolle päästäkseen apuvälinettä käyttävä joutuu kiertämään pitkän matkan päästä.

**Kuva 1. Lordin aukiolla valaistus oli riittämätön hämäränä marraskuun iltana. Kuvan etualalla Lapin hyvinvointialueen apuvälinealan asiantuntija Satu Niva säättää Liikenneturvan Petri Niskalle kyynärsauvoja oikean mittaisiksi.**

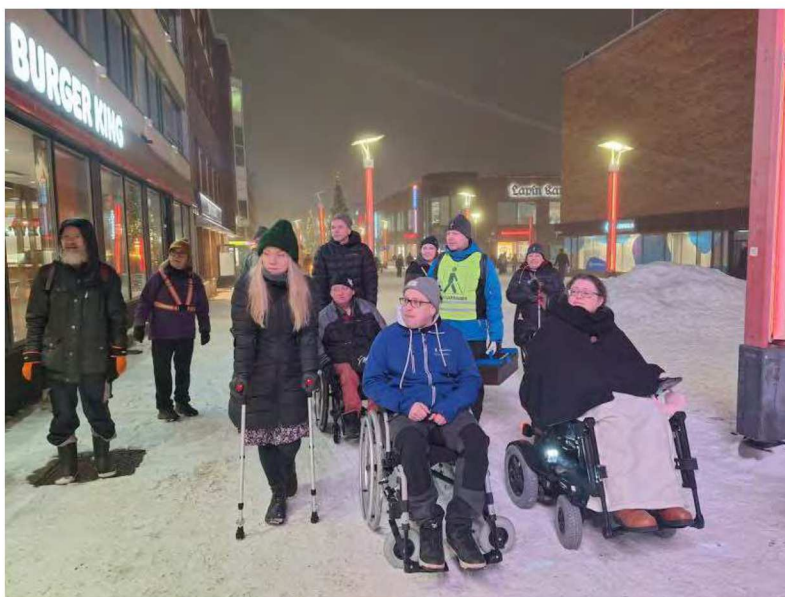
- Lumi hankaloitti liikkumista pyörätuolilla ja rollaattorilla. Sähköiset pyörätuolit jäivät sutimaan.
- Näkövammaisille katu oli kohtuullisen helposti kuljettava.
- Havaitut riskikohdat:
  - Ritiällä suojattu sadevesiputki kadulla aiheutti kompastumis- ja kaatumisriskejä korkeuseron vuoksi. Toisaalta ilman uran suojaamista ritiällä riski olisi vielä suurempi.
  - Lämmitetty hulevesikaivo aiheuttaa kompastumis- ja kaatumisriskin, kun kaivon ympärille jäätyy polannetta.
  - Viemärikaivon isot reiät vaikeuttivat ylittämistä pienipyöräisillä apuvälineillä.

**Kuva 3. Uusi lumi hankaloitti liikkumista apuvälinein Koskikadun kävelykatuosuudella. Kaupunginhallituksen ja teknisen lautakunnan luottamushenkilöt hyödynsivät mahdollisuutta kokea esteettömyysaasteet apuvälineitä käyttävän näkökulmasta.**

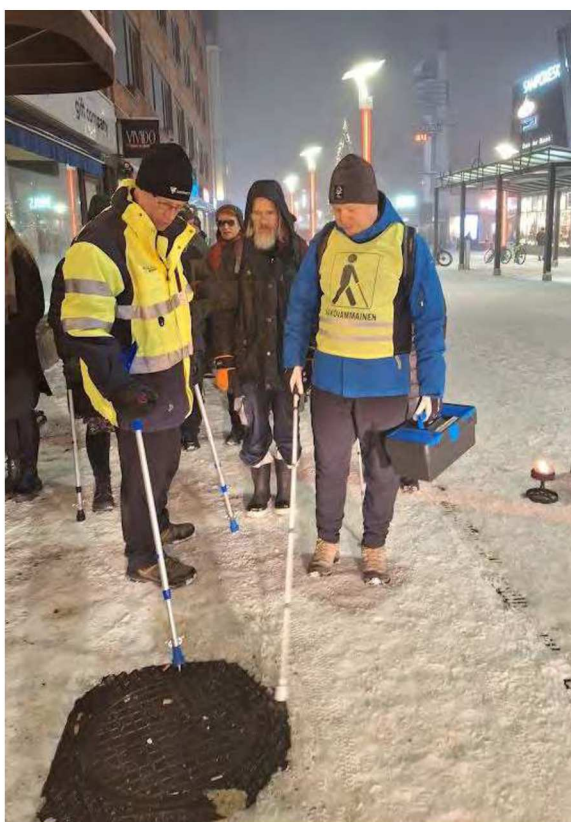
**Kuva 4. Etualalla kuvassa näkyy lämmitetty hulevesikaivo, kuvan oikeassa reunassa ritilällä suojattu sadevesiputki.**

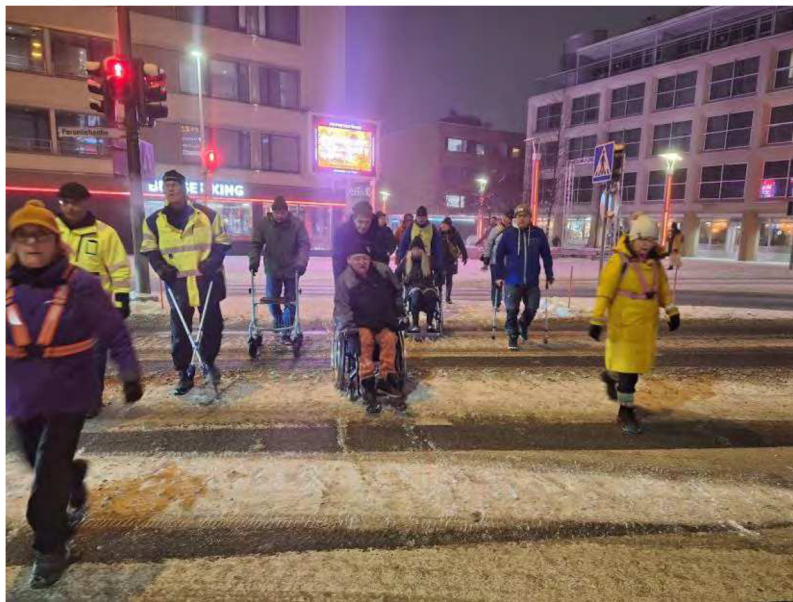
- Apuvälineillä liikkuen ei ehdi ylittää tien molempia kaistoja yhden vihreän valon aikana.
- Liikennevalon nappi on hankalasti saavutettavissa sähköpyörätuolilla. Nappi on vaikeasti painettava ja pieni. Toimivampi ratkaisu olisi esimerkiksi heilautuksella tai automaattisesti toimivat valot.
- Liikennevalojen äänet risteyksessä ovat hyvät.
- Kaivonkannet suojateiden reunoilla ovat vaikeita havaita talviolosuhteissa ja aiheuttavat kaatumisriskin erityisesti apuvälineen kanssa liikkuesssa.

**Kuva 5. Poromiehentietä ei ehtinyt ylittää kokonaan vihreän valon palaessa.**

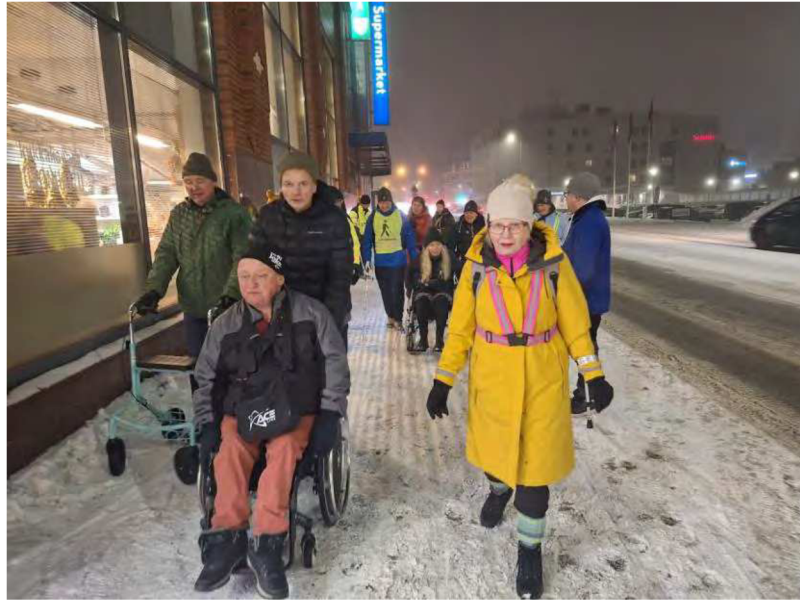
- Rinteenkulman kohdalla Poromiehentiellä valaistus on heikko, vaikka kyseessä on erittäin liikennöity risteys (sekä auto- että jalankulkuliikennettä). Rinteenkulman sisäänkäynti parkkihallin puolella on Poromiehentiellä ainoa kohta, jossa on riittävä valaistus.

**Kuva 6. Poromiehentien valaistus on puutteellinen, osallistujat totesivat kadulla olevan erittäin hämärää.**

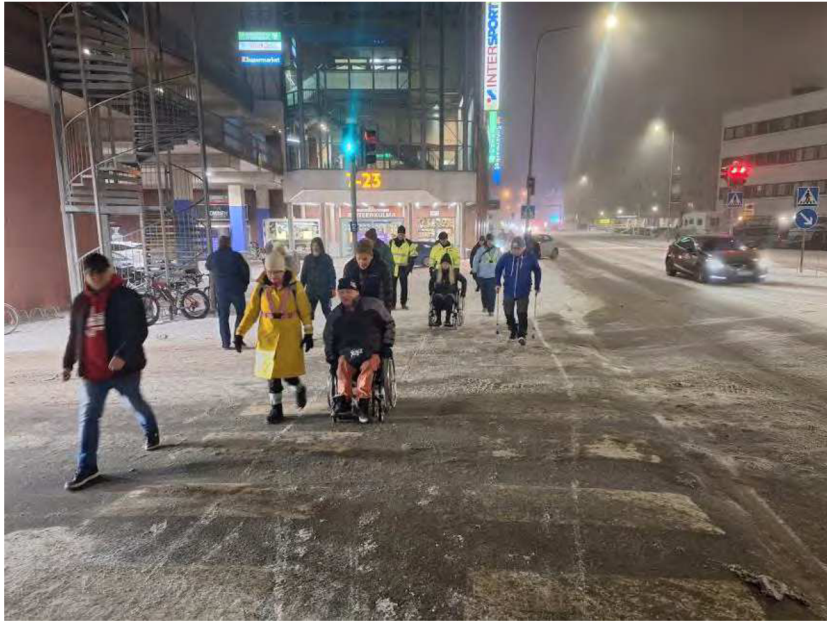
- Rakennusjätelava kevyen liikenteen väylällä kauppakeskuksen kohdalla on hämärässä hankala erottaa ja se kaventaa jalkakäytävää merkittävästi.
- Kauppakeskuksen kohdalla olevalla bussipysäkillä on korkea reunakivi, mikä voi vaikeuttaa bussiin nousua apuvälineen kanssa. Bussiin nousemista helpottavat merkittävästi bussien tekniset ominaisuudet eli laskettavissa olevat lattiat ja erilliset rampit.
- Rinteenkulman parkkihalliin johtavan liittymän suojatien ylittäminen oli vaikeaa pyörätuolilla, risteys on jäinen ja polanteinen.

**Kuva 7. Rinteenkulman parkkihalliin johtavan liittymän suojatie oli erittäin vaikeakulkuinen pyörätuolilla liikkujalle.**

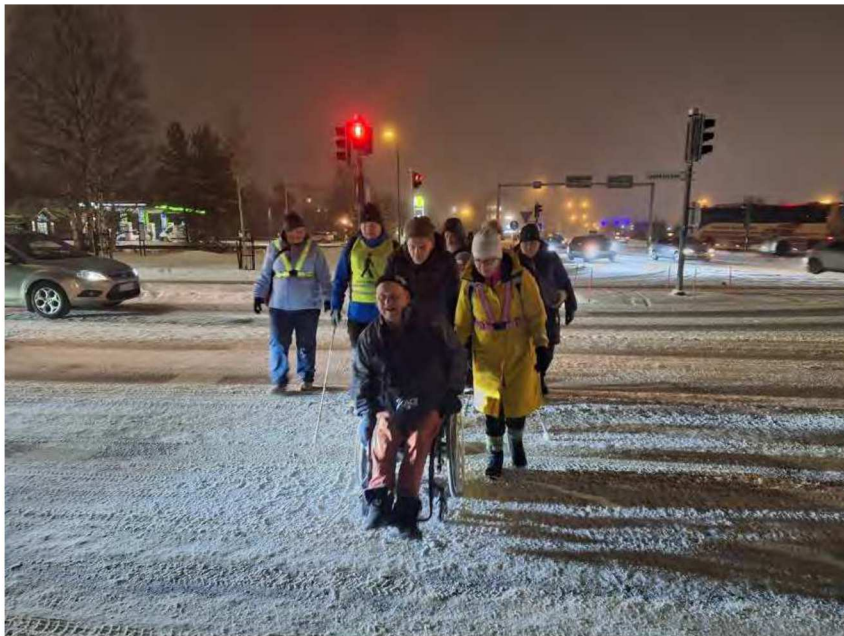
- Tässäkin kohtaa tien ylityksessä pyörätuoli jäi kiinni lumivalleihin ja tarvittiin toisen henkilön apua liikkeelle pääsemiseksi.
- Hallituskadun suojatiellä ennen siltaa on suojatielle kevyen liikenteen väylältä tultaessa korkeuseroa, reunakivetys on haasteellinen apuvälineellä liikkuvalla.
- Risteysalue Nesteen huoltoaseman kohdalla on puutteellisesti valaistu.
- Asemakirjaston eli linja-autoaseman kiinteistön kohdalla pysähdyttiin myös kevyen liikenteen väylältä kiinteistön pihaan johtavan kävelytien kohdalle. Tie oli luminen, hyvin jyrkkä ja liukas. Sähköpyörätuolilla joutui ylöspäin tulemaan kovaa jotta pääsi ylös asti, myös rollaattorin työntäminen oli raskasta.

**Kuva 8. Liikennevalojen vaihtumisaika puhutti osallistujia useassa kohtaa reitin varrella.**

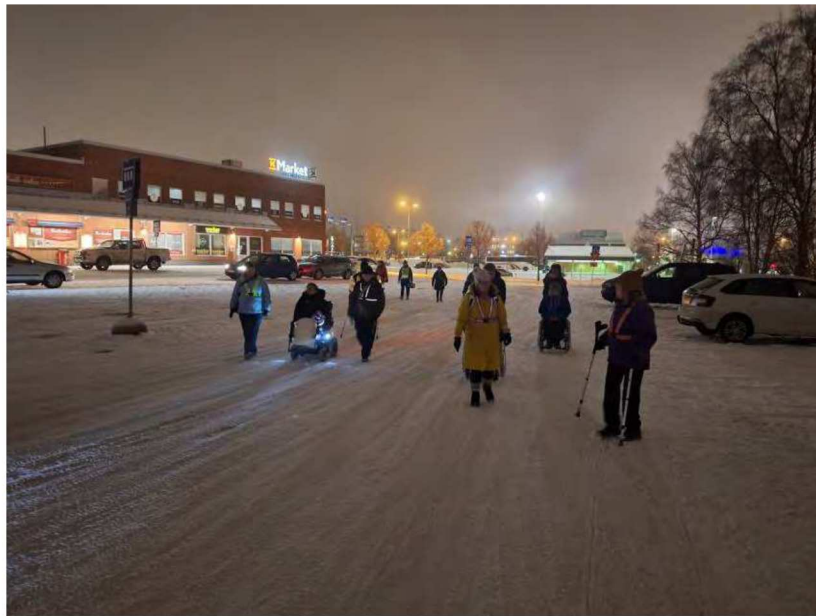
- Pienteollisuustalon piha- ja parkkialue on kokonaisuudessaan talviaikana jalankulkijoille haasteellinen paikka, varsinkin pimeällä. Valaistus puuttuu kokonaan eikä talviolosuhteissa erota lainkaan, missä ajoväylä kulkee. Pyörätuolilla liikkuesssa heräsi myös huoli, että sillä liikkuva henkilö on niin matalalla, että autoilijoiden voi olla vaikea erottaa ja varoa kulkijaa. Piha-alue koettiin pelottavaksi.

**Kuva 9. Pienteollisuustalon piha-alue oli reitin turvattomimmalta tuntuva paikka.**

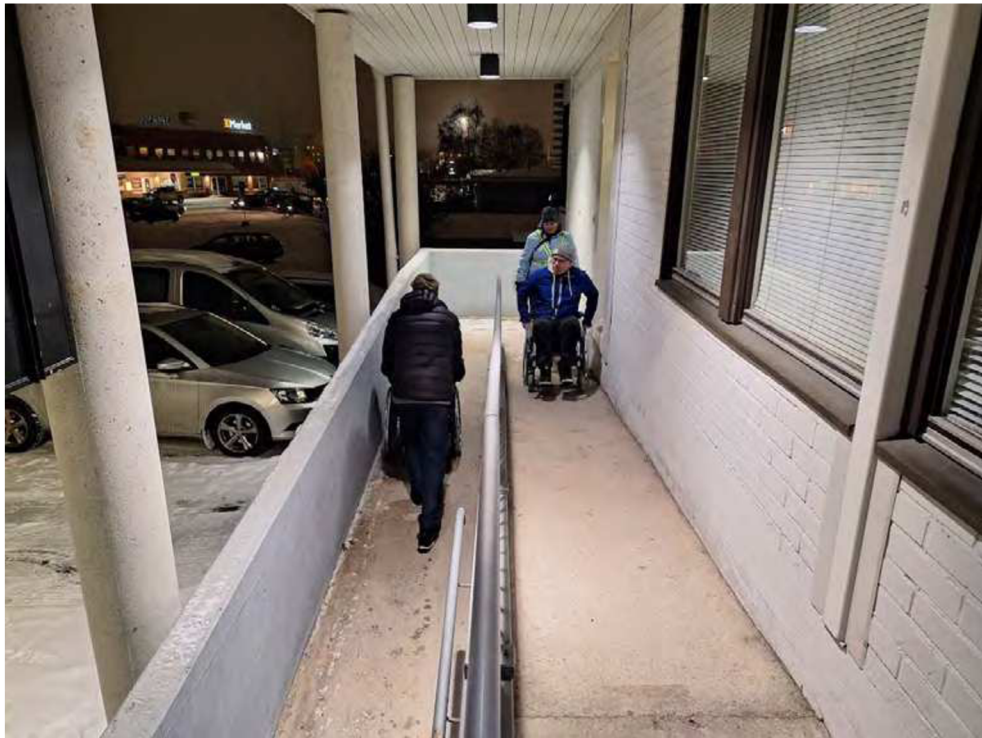
- Ramppi ovelle on hyvin kapea. Tavallisella työnnettävällä pyörätuolilla pääsi juuri ja juuri, mutta joutui varomaan käsiä. Sama kokemus oli pienikokoisella sähköpyörätuolilla. Pitkällä pyörätuolilla/sähkömopolla joutui mutkassa kääntelemään apuvälinettä edestakaisin, jotta mahtui kääntymään. Pyörätuolilla voi myös jäädä reunastaan kiinni rampin alaosan levennykseen.
- Ulko-oven nappia ei pystynyt pyörätuolilla painamaan.
- Hammaslääkärin oven nappi oli hiukan parempi, mutta pitkällä pyörätuolilla sekin vaikea.

**Kuva 10. Pienteollisuustalon ramppi on kapea.**
