# Esteettömyyskävely

10.5.2022 Rovaniemen kaupungin vammais- ja vanhusneuvostot

## **Esteettömyyskävely Rovaniemellä 10.5.2022**

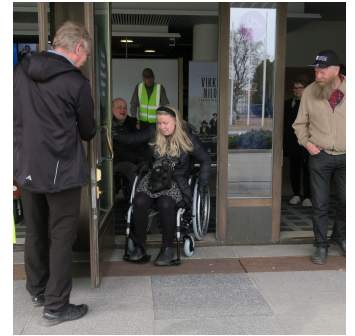
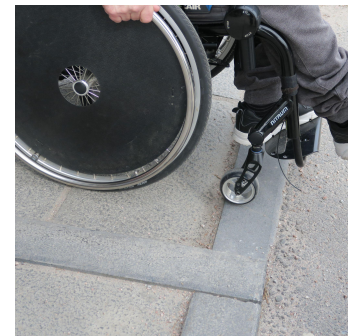
### Lappiatalo

- Sisäänkäynnin yhteydessä löytyy oven avaamiseen tarkoitettu painike, mutta se sijaitsee liian ylhäällä. Mikäli pyörätuolissa istuvalla on hankaluuksia nostaa kättä korkealle, ovea ei pysty aukaisemaan.
- Lappiatalon sisäänkäynnin kynnys on liian korkea.
- Lappiatalon sisäänkäynnin luiskalla puuttuu kaide. Luiskat ovat kapeita, mikäli luiskiin lisätään kaide tulee luiskaa vastaavasti myös leventää. Luiskassa ei myöskään ole turvareunaa.
- Lappiatalon kirjastolle päin oleva luiska tökkää luiskan alaosaan jääneeseen kynnukseen, jolloin pyörätuolilla/rollaattorilla liikkuvat voi kaatua
- Lappiatalon invapaikka sijaitsee melko kaukana.
- Talon sisällä pääsee hissillä saleihin.
- Lappiatalolla on hyvä valaistus.
- Talvikunnossapito on ollut hyvää.

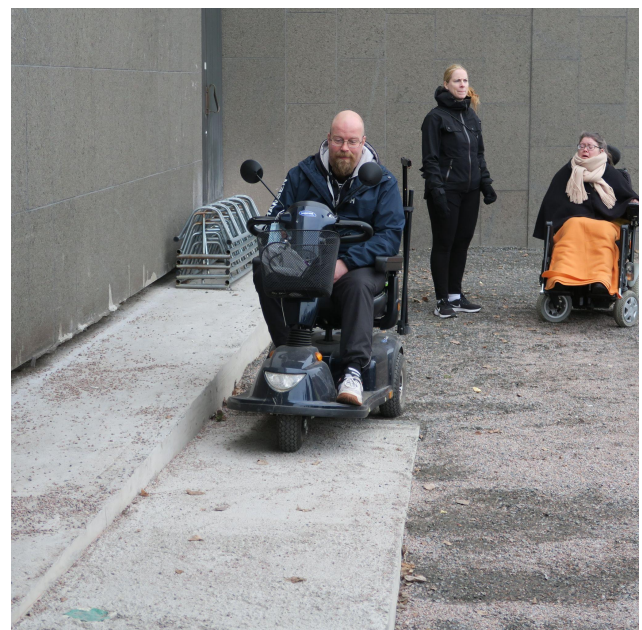
### Kaupungintalo (kohde remontissa)

- Kaupungintalon sisäänkäynnille johtava luiska on liian kapea ja kaide sekä turvareunus puuttuu.
- Ovenavauspainike sijaitsee liian ylhäällä.
- Ovessa oleva kynnys on korkea, josta pyörätuolilla tuleva ei pääse yksin sisälle.
- Taso oven edessä on todella kapea, joka tekee siitä vaarallisen. Tasolla ei pääse kääntymään turvallisesti sen pienen koon vuoksi.
- Heikkonäköisiä ja näkövammaisia varten etuoven yhteydessä olevaan matalaan askelmaan tulisi tehdä kontrastiväriraidat.
- Huomioita rampin rakentamiseen: Mikäli ramppi laatoitetaan, se on liukas talvella.

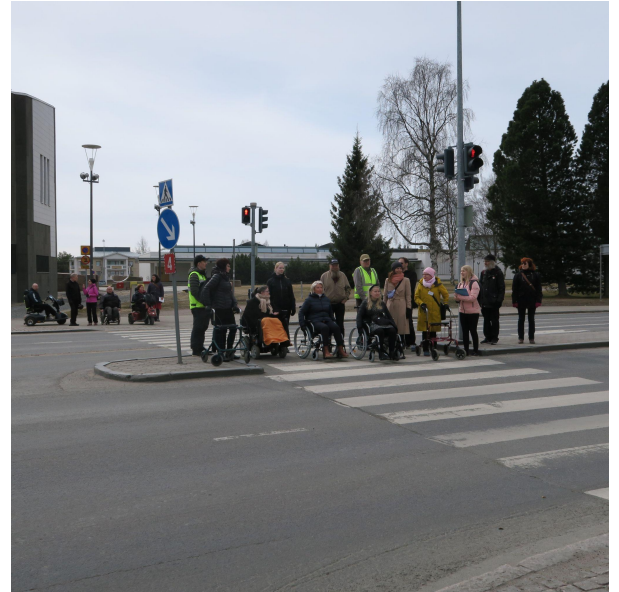
## Rovakadun ja kaupungintalon välissä sijaitsevat liikennevalot

- Liikennevaloissa äänimerkki on niin pienellä, ettei sitä juuri erota.
- Liikennevalojen painike on kaukana, joka on hyvä huomioida talvikunnossapidossa.
- Valot vaihtuvat nopeasti, jolloin on vaikea ehtiä toiselle puolelle valojen aikana. Hitaammin kulkevat eivät ehdi tien yli ja joutuvat jäämään kaistojen väliin levikkeelle odottamaan seuraavia vihreitä. Tämä voi johtaa vaaratilanteeseen esimerkiksi rollaattorin kanssa liikkuvalla tai näkövammaisella.
- Korotukset ja kivet ovat melko korkeat.

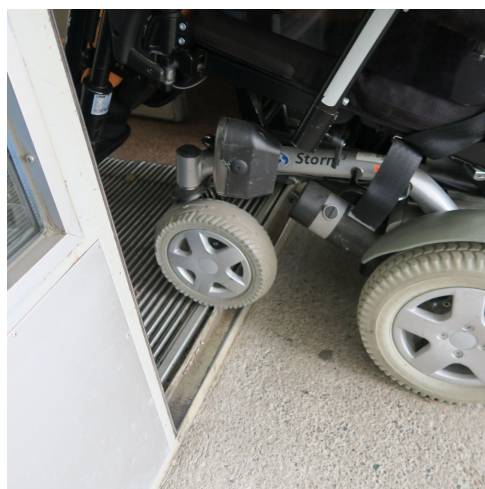
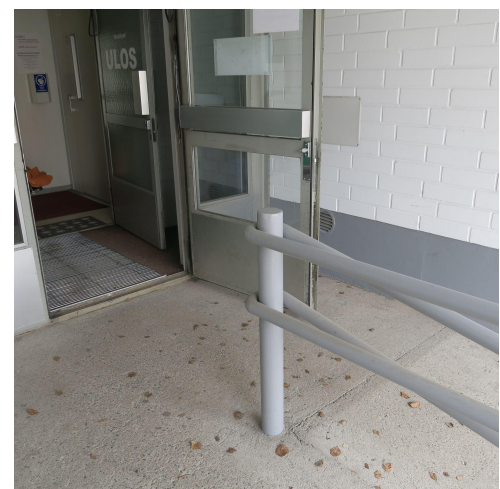
## Urheilukadun terveyskeskus

- Invapaikat sijaitsevat sopivasti lähellä ovia.
- Sisäänkäynnin luiska on todella jyrkkä ja alaosan kohdalla asfaltin kynnyksestä tuleva korkeusero aiheuttaa pyörätuolin ja rollaattorin vaarallisen tökkäämisen.
- Ovensuu on kapea ja aukeamiskulma ei ole riittävä, sillä ovi aukeaa väärään kätisyyteen → liikkumiseen jää liian vähän tilaa. Aukeamiskulmaa voisi isontaa, joka auttaisi pyörätuolilla liikkuvaa.
- Ovenavauspainike sijaitsee hyvällä paikalla ja korkeudella, mutta oven sulkua on liian nopea. Nyt aika on niin lyhyt, ettei pyörätuolilla tai rollaattorilla saapuva ehdi sisälle.
- Oven kynnyksen on liian korkea, jonka vuoksi on vaikea mennä sisälle pyörätuolilla ja rollaattorilla.
- Urheilukadun silmäpolille mentäessä raitioista tulee liikaa nousua, jonka vuoksi pyörätuolilla ei voi mennä sisälle.

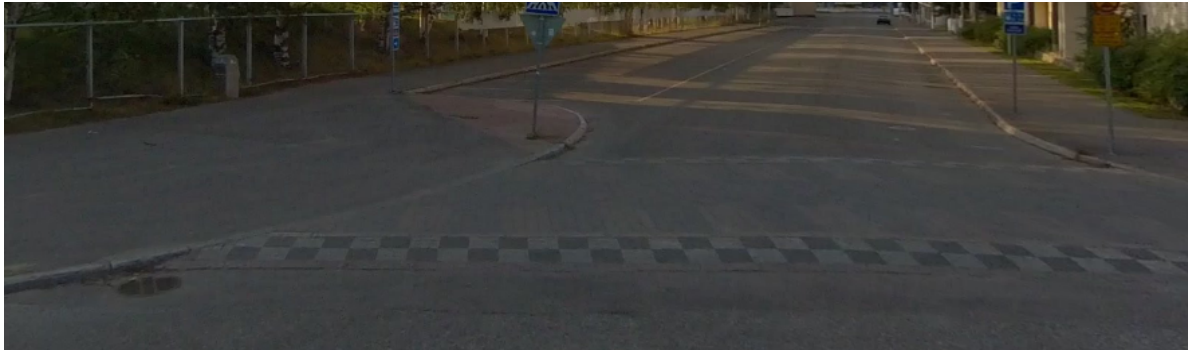
## Urheilukadun-Poromiehentie risteys

- Tässä on esimerkki hyvästä risteyksestä.
- Risteyksessä ei ole korkeuseroja, sillä siinä on korotettu suojatie.
- Suojatie on myös riittävän leveä.

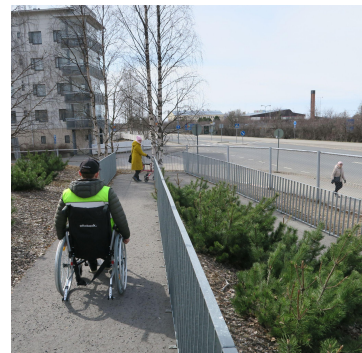
## Rovaniemen keskuskenttä

- Keskuskentän luiska on sopivan kalteva. Luiskalle voisi lisätä 1-2 lepotasannetta, jotta pyörätuolilla kulkeva voisi levähtää välillä.
- Luiskan kaide on hyvä.

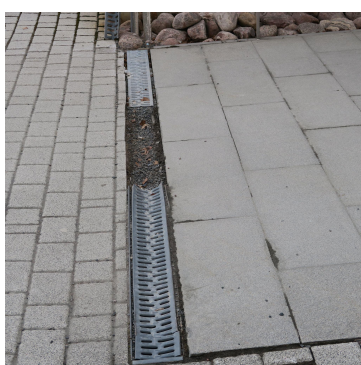
## Korundi

- Luiskan alussa oleva ritilä on pettänyt, joka aiheuttaa kuopan. Kuoppa vaikeuttaa pyörätuolilla kulkua.
- Korundin ovet ovat kapeat/avautumiskulma ei ole riittävä. Osaltaan kulkuväylää kaventaa isot ulkonevat kahvat. Ehdotuksena olisi, että avauskulmaa voisi isontaa tai vaihtaa kahvat pienempiin, joka antaisi enemmän tilaa. Lisäyksenä ehdotettiin opastetta, joka kertoo oven olevan kapea.
- Ovenavauspainiketta on helppo painaa, nappula on oikealla korkeudella. Ovenavauspainikkeelle voisi laittaa paremman inva-merkinnän.
- Korundin sisäänmenossa oleva ulkoneva ikkunakulma jossa ei merkintää tai huomionauhaa. Aiheuttaa tällöin törmäysvaaran.

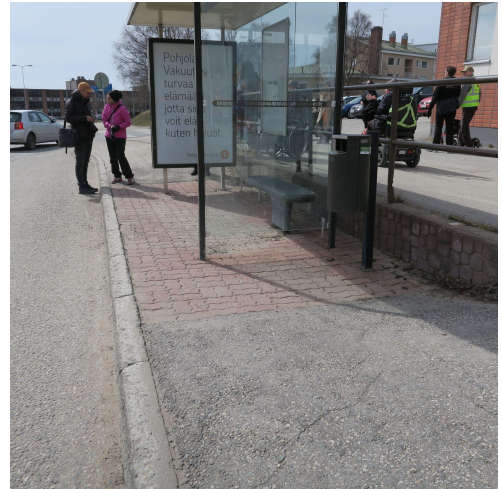
### Lapinkävijäntie, bussipysäkki

- Pysäkki on ahtaassa paikassa. Kulkureitti on jyrkkä/kalteva, katoksen edessä on riittämätön tila kulkea esimerkiksi pyörätuolilla.

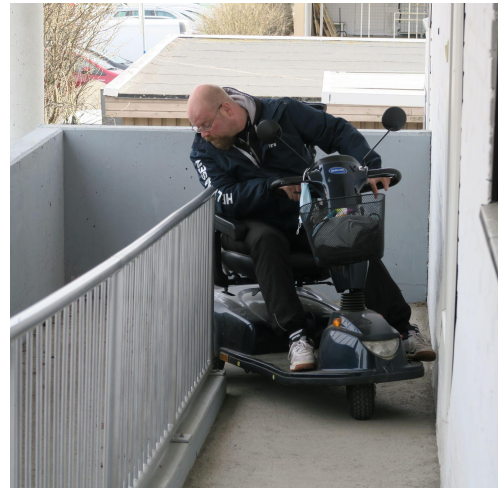
### Pienteollisuustalon torinpuoleinen sisäänkäynti

- Pienteollisuustalon luiska on kapea ja mutka on jyrkkä
- Invapaikka on kaukana. Invapaikan voisi sijoittaa oven läheisyyteen.
- Portaista puuttuu huomiomerkintä.
- Pienteollisuustalon sisäänkäynnin kaide on liian alhaalla, toinen kaide olisi hyvä laittaa ylemmäs.
- Pienteollisuustalon hissi on pieni, ei mahdollista kulkua toiselta puolelta.
