Esteettömyyskävely

10.5.2022 Rovaniemen kaupungin vammais- ja vanhusneuvostot

Esteettömyyskävely Rovaniemellä 10.5.2022

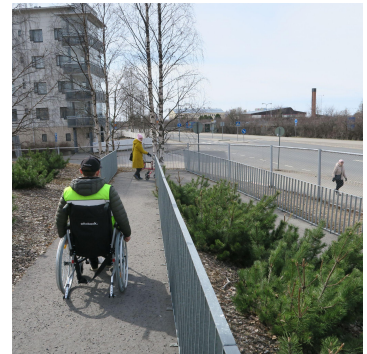
Rovaniemen keskustenttä

- Keskustentän luiska on sopivan kalteva. Luiskalle voisi lisätä 1-2 lepotasannetta, jotta pyörätuolilla kulkeva voisi levähtää välillä.
- Luiskan kaide on hyvä.
