# Esteettömyyskävely

10.5.2022 Rovaniemen kaupungin vammais- ja vanhusneuvostot

## Esteettömyyskävely Rovaniemellä 10.5.2022

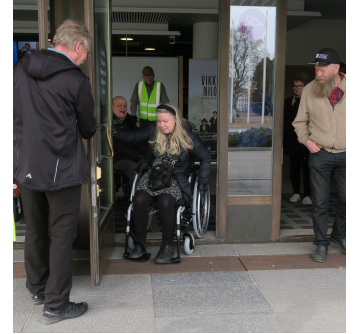
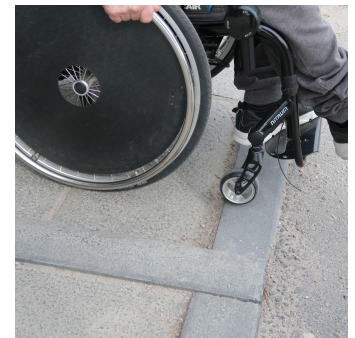
### Lappiatalo

- Sisäänkäynnin yhteydessä löytyy oven avaamiseen tarkoitettu painike, mutta se sijaitsee liian ylhäällä. Mikäli pyörätuolissa istuvalla on hankaluuksia nostaa kättä korkealle, ovea ei pysty aukaisemaan.
- Lappiatalon sisäänkäynnin kynnyks on liian korkea.
- Lappiatalon sisäänkäynnin luiskalla puuttuu kaide. Luiskat ovat kapeita, mikäli luiskiin lisätään kaide tulee luiskaa vastaavasti myös leventää. Luiskassa ei myöskään ole turvareunaa.
- Lappiatalon kirjastolle päin oleva luiska tökkää luiskan alaosaan jääneeseen kynnykseen, jolloin pyörätuolilla/rollaattorilla liikkuvat voi kaatua
- Lappiatalon invapaikka sijaitsee melko kaukana.
- Talon sisällä pääsee hissillä saleihin.
- Lappiatalolla on hyvä valaistus.
- Talvikunnossapito on ollut hyvää.

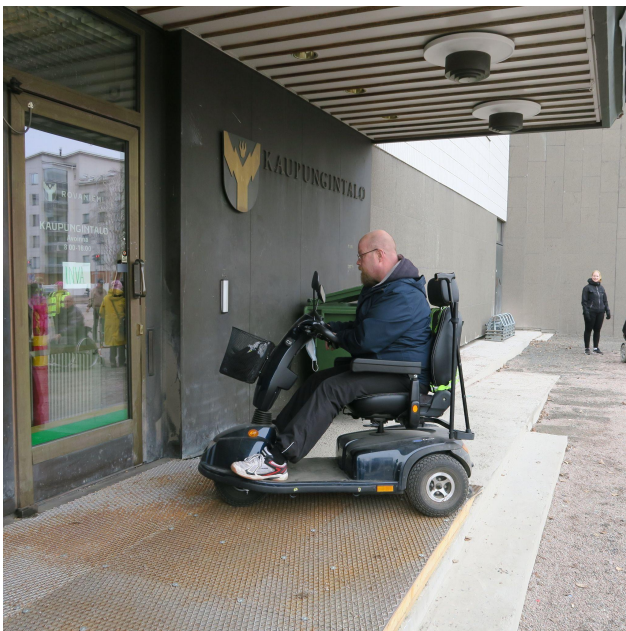
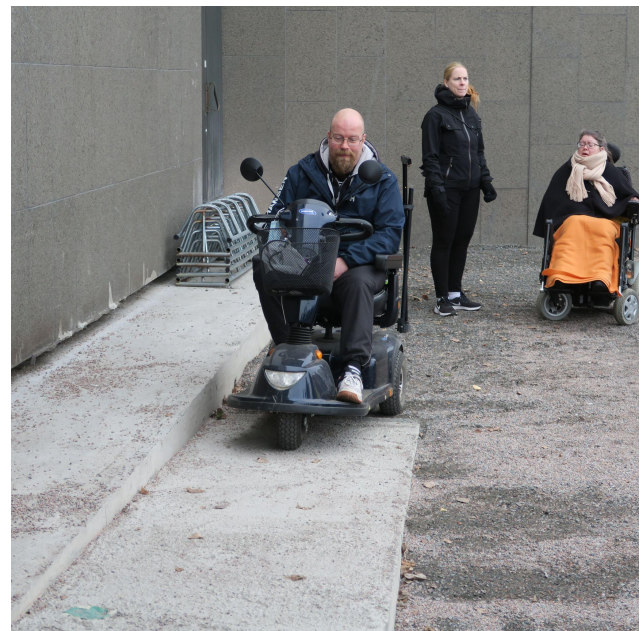
### Kaupungintalo (kohde remontissa)

- Kaupungintalon sisäänkäynnille johtava luiska on liian kapea ja kaide sekä turvareunus puuttuu.
- Ovenavauspainike sijaitsee liian ylhäällä.
- Ovessa oleva kynnyks on korkea, josta pyörätuolilla tuleva ei pääse yksin sisälle.
- Taso oven edessä on todella kapea, joka tekee siitä vaarallisen. Tasolla ei pääse kääntymään turvallisesti sen pienen koon vuoksi.
- Heikkonäköisiä ja näkövammaisia varten etuoven yhteydessä olevaan matalaan askelmaan tulisi tehdä kontrastiväriraidat.
- Huomioita rampin rakentamiseen: Mikäli ramppi laatoitetaan, se on liukas talvella.

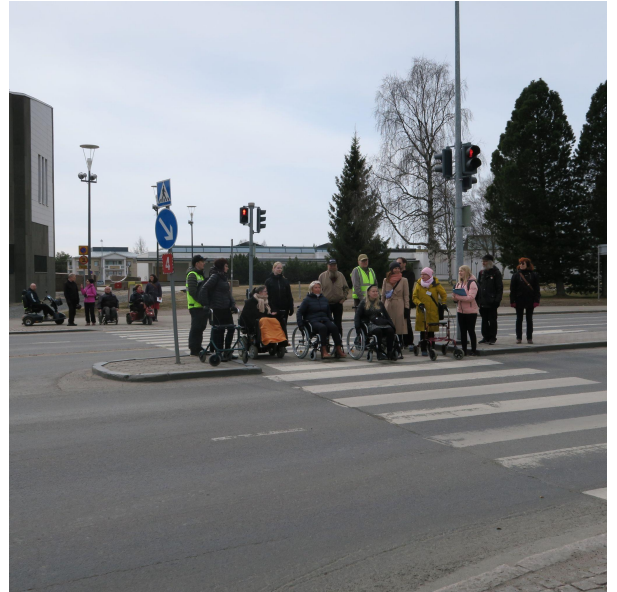
### Rovakadun ja kaupungintalon välissä sijaitsevat liikennevalot

- Liikennevaloissa äänimerkki on niin pienellä, ettei sitä juuri erota.
- Liikennevalojen painike on kaukana, joka on hyvä huomioida talvikunnossapidossa.
- Valot vaihtuvat nopeasti, jolloin on vaikea ehtiä toiselle puolelle valojen aikana. Hitaammin kulkevat eivät ehdi tien yli ja joutuvat jäämään kaistojen väliin levikkeelle odottamaan seuraavia vihreitä. Tämä voi johtaa vaaratilanteeseen esimerkiksi rollaattorin kanssa liikkuvalla tai näkövammaiselle.
- Korotukset ja kivet ovat melko korkeat.

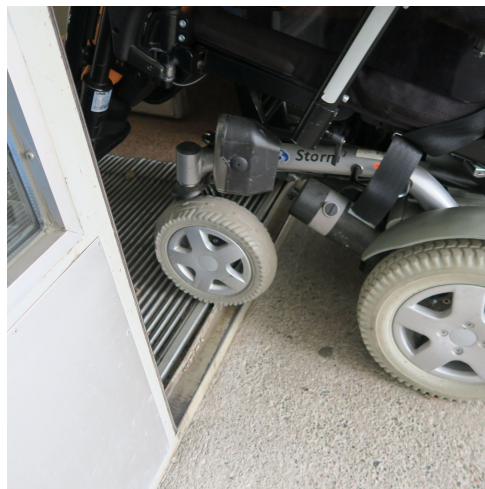
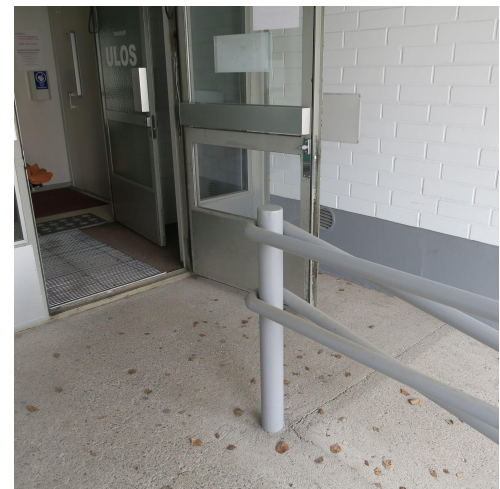
### Urheilukadun terveyskeskus

- Invapaikat sijaitsevat sopivasti lähellä ovia.
- Sisäänkäynnin luiska on todella jyrkkä ja alaosan kohdalla asfaltin kynnyksestä tuleva korkeusero aiheuttaa pyörätuolin ja rollaattorin vaarallisen tökkäämisen.
- Ovensuu on kapea ja aukeamiskulma ei ole riittävä, sillä ovi aukeaa väärään kätisyyteen → liikkumiseen jää liian vähän tilaa. Aukeamiskulmaa voisi isontaa, joka auttaisi pyörätuolilla liikkuvaa.
- Ovenavauspainike sijaitsee hyvällä paikalla ja korkeudella, mutta oven salku on liian nopea. Nyt aika on niin lyhyt, ettei pyörätuolilla tai rollaattorilla saapuva ehdi sisälle.
- Oven kynnyks on liian korkea, jonka vuoksi on vaikea mennä sisälle pyörätuolilla ja rollaattorilla
- Urheilukadun silmäpolille mentäessä ritilöistä tulee liikaa nousua, jonka vuoksi pyörätuolilla ei voi mennä sisälle.

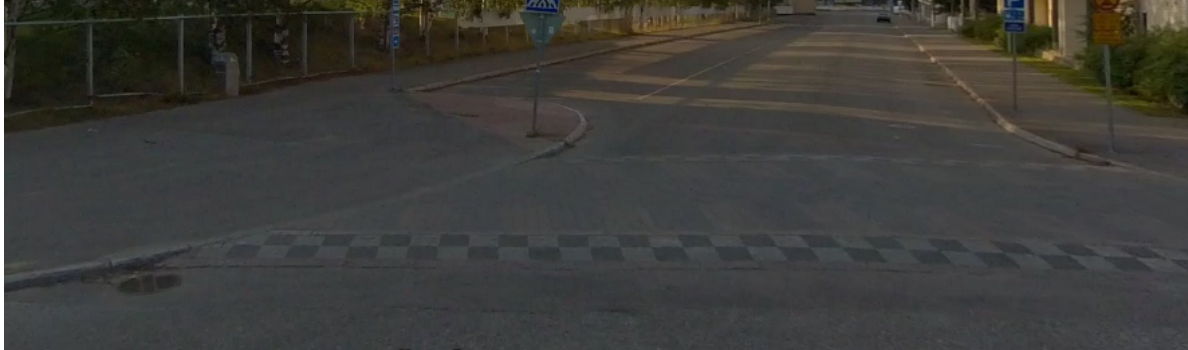
### Urheilukadun-Poromiehentie risteys

- Tässä on esimerkki hyvästä risteyksestä.
- Risteyksessä ei ole korkeuseroja, sillä siinä on korotettu suojatietä.
- Suojatie on myös riittävän leveä.

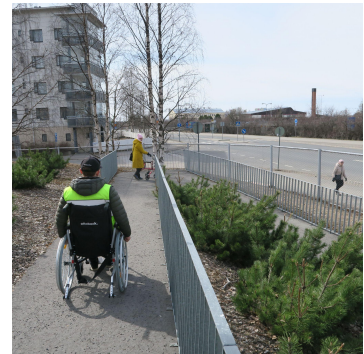
### Rovaniemen keskuskenttä

- Keskuskentän luiska on sopivan kalteva. Luiskalle voisi lisätä 1-2 lepotasannetta, jotta pyörätuolilla kulkeva voisi levähtää välillä.
- Luiskan kaide on hyvä.

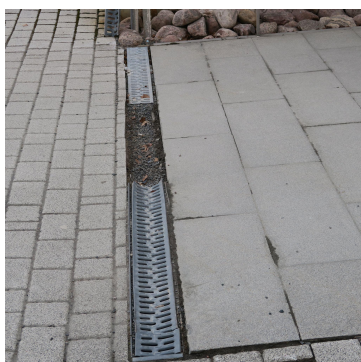
### Korundi

- Luiskan alussa oleva ritilä on pettänyt, joka aiheuttaa kuopan. Kuoppa vaikeuttaa pyörätuolilla kulkua.
- Korundin ovet ovat kapeat/avautumiskulma ei ole riittävä. Osaltaan kulkuväylää kaventaa isot ulkonevat kahvat. Ehdotuksena olisi, että avauskulmaa voisi isontaa tai vaihtaa kahvat pienempiin, joka antaisi enemmän tilaa. Lisäyksenä ehdotettiin opastetta, joka kertoo oven olevan kapea.
- Ovenavauspainiketta on helppo painaa, nappula on oikealla korkeudella. Ovenavauspainikkeelle voisi laittaa paremman inva-merkinnän.
- Korundin sisäänmenossa oleva ulkoneva ikkunakulma jossa ei merkintää tai huomionauhaa. Aiheuttaa tällöin törmäysvaaran.

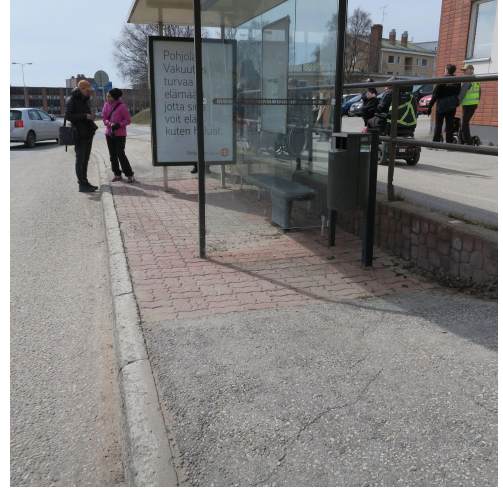
### Lapinkävijäntie, bussipysäkki

- Pysäkki on ahtaassa paikassa. Kulkureitti on jyrkkä/kalteva, katoksen edessä on riittämätön tila kulkea esimerkiksi pyörätuolilla.

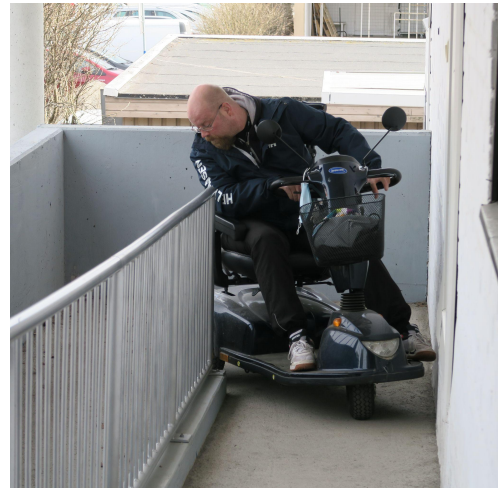
### Pienteollisuustalon torinpuoleinen sisäänkäynti

- Pienteollisuustalon luiska on kapea ja mutka on jyrkkä
- Invapaikka on kaukana. Invapaikan voisi sijoittaa oven läheisyyteen.
- Portaista puuttuu huomiomerkintä.
- Pienteollisuustalon sisäänkäynnin kaide on liian alhaalla, toinen kaide olisi hyvä laittaa ylempäs.
- Pienteollisuustalon hissi on pieni, ei mahdollista kulkua toiselta puolelta.
