# Esteettömyyskävely

5.11.2024 Rovaniemen kaupungin vammais- ja vanhusneuvostot  
Raportti

## Esteettömyyskävely Rovaniemellä 5.11.2024

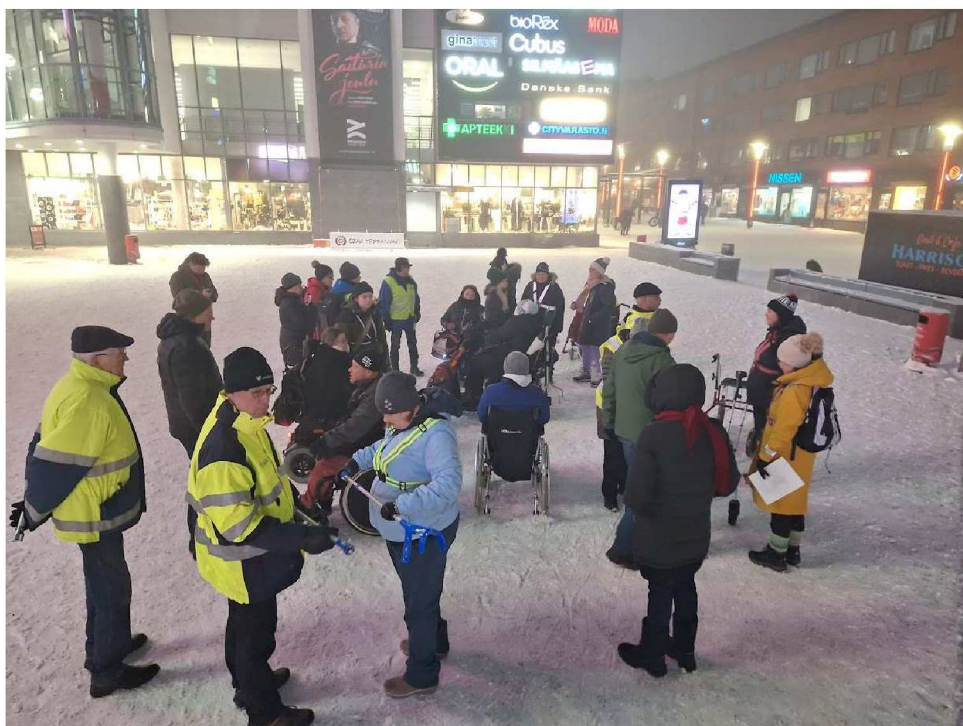
- Valaistus on puutteellinen, aukiolla on ilta-aikaan hämärää.
- Aukiolle päästäkseen on noustava kaksi porrasaskelmaa. Portaiden korkeuseroja ei ole merkitty riittävän selvästi esimerkiksi näkövammaisia ajatellen.
- Aukiolle päästäkseen apuvälinettä käyttävä joutuu kiertämään pitkän matkan päästä.

**Kuva 1. Lordin aukiolla valaistus oli riittämätön hämäränä marraskuun iltana. Kuvan etualalla Lapin hyvinvointialueen apuvälinealan asiantuntija Satu Niva säätää Liikenneturvan Petri Niskalle kyynärsauvoja oikean mittaisiksi.**

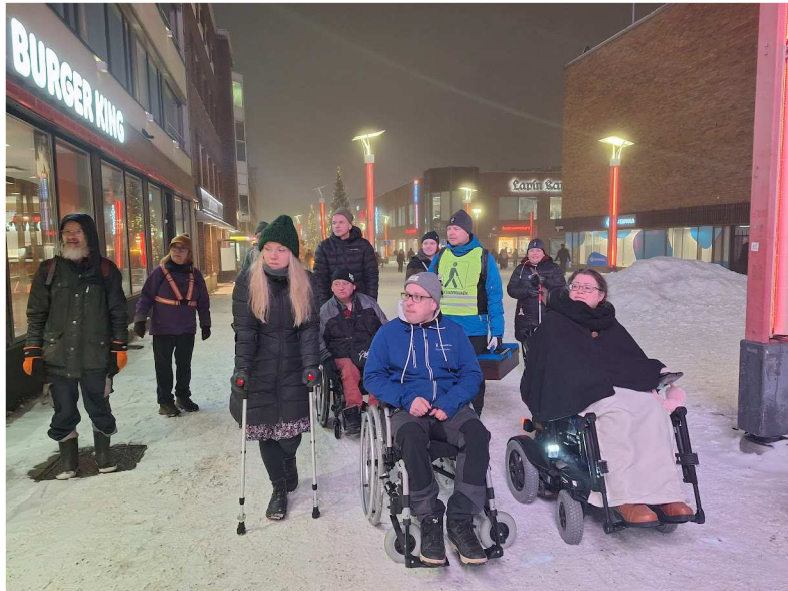
- Lumi hankaloitti liikkumista pyörätuolilla ja rollaattorilla. Sähköiset pyörätuolit jäivät sutimaan.
- Näkövammaisille katu oli kohtuullisen helposti kuljettava.
- Havaitut riskikohdat:
  - Ritilällä suojattu sadevesiputki kadulla aiheutti kompastumis- ja kaatumisriskejä korkeuseron vuoksi. Toisaalta ilman uran suojaamista ritilällä riski olisi vielä suurempi.
  - Lämmitetty hulevesikaivo aiheuttaa kompastumis- ja kaatumisriskin, kun kaivon ympärille jäätyy polannetta.
  - Viemärikaivon isot reiät vaikeuttivat ylittämistä pienipyöräisillä apuvälineillä.

**Kuva 3. Uusi lumi hankaloitti liikkumista apuvälinein Koskikadun kävelykatuosuudella. Kaupunginhallituksen ja teknisen lautakunnan luottamushenkilöt hyödynsivät mahdollisuutta kokea esteettömyyshaasteet apuvälineitä käyttävän näkökulmasta.**

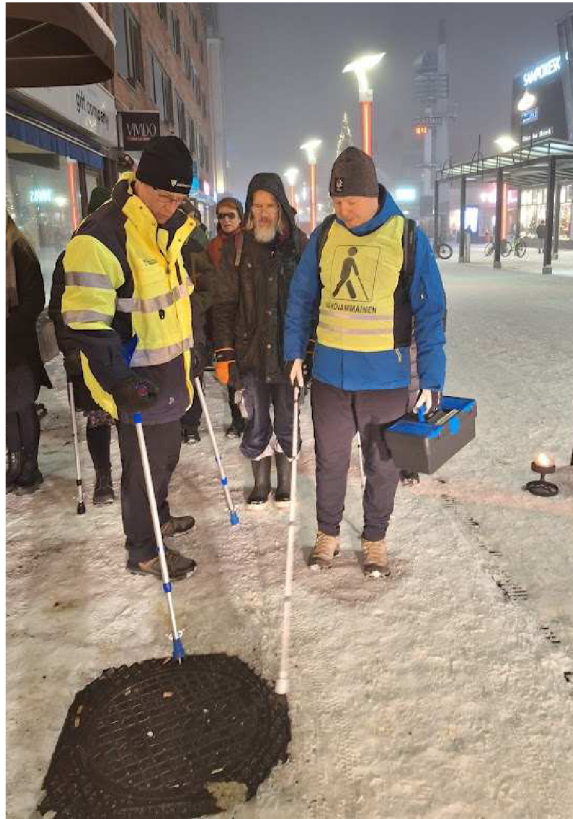
**Kuva 4. Etualalla kuvassa näkyy lämmitetty hulevesikaivo, kuvan oikeassa reunassa ritilällä suojattu sadevesiputki.**

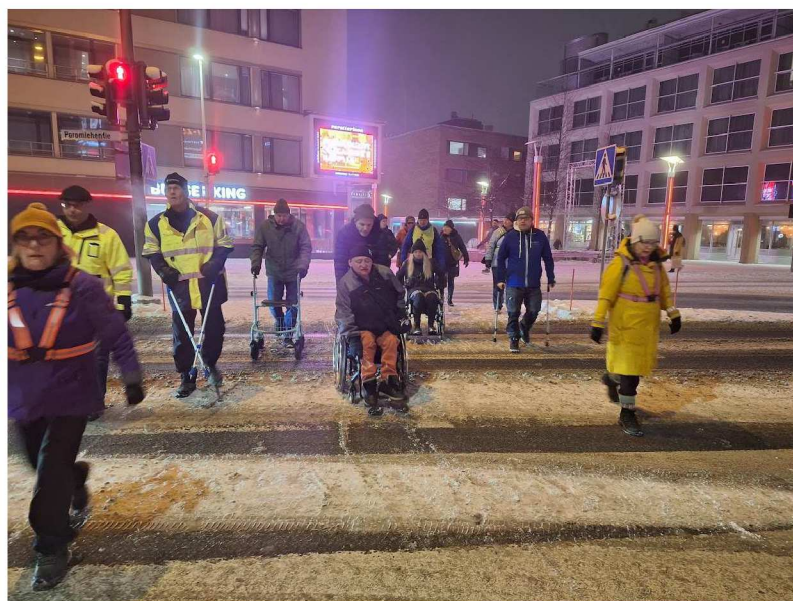
- Apuvälineillä liikkuen ei ehdi ylittää tien molempia kaistoja yhden vihreän valon aikana.
- Liikennevalon nappi on hankalasti saavutettavissa sähköpyörätuolilla. Nappi on vaikeasti painettava ja pieni. Toimivampi ratkaisu olisi esimerkiksi heilautuksella tai automaattisesti toimivat valot.
- Liikennevalojen äänet risteyksessä ovat hyvät.
- Kaivonkannet suojateiden reunoilla ovat vaikeita havaita talviolosuhteissa ja aiheuttavat kaatumisriskin erityisesti apuvälineen kanssa liikkuesssa.

**Kuva 5. Poromiehentietä ei ehtinyt ylittää kokonaan vihreän valon palaessa.**

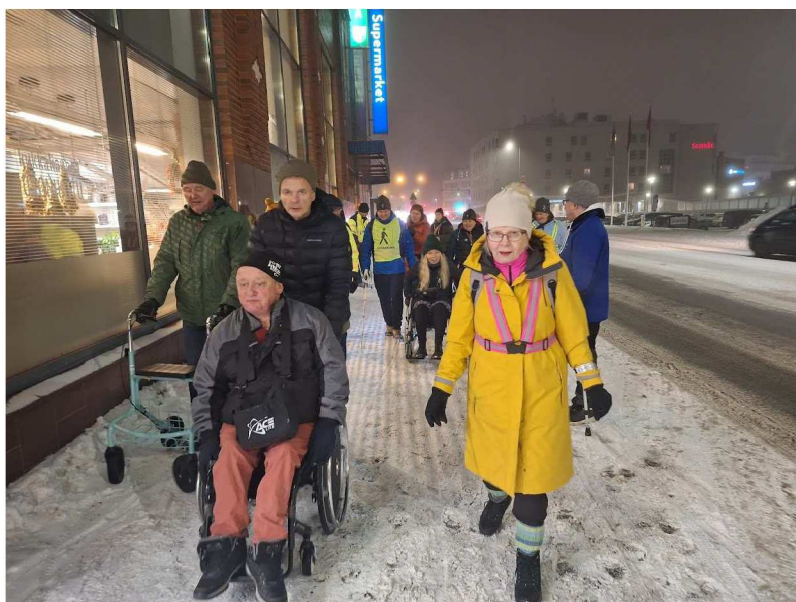
- Rinteenkulman kohdalla Poromiehentiellä valaistus on heikko, vaikka kyseessä on erittäin liikennöity risteys (sekä auto- että jalankulkuliikennettä). Rinteenkulman sisäänkäynti parkkihallin puolella on Poromiehentiellä ainoa kohta, jossa on riittävä valaistus.

**Kuva 6. Poromiehentien valaistus on puutteellinen, osallistujat totesivat kadulla olevan erittäin hämärää.**

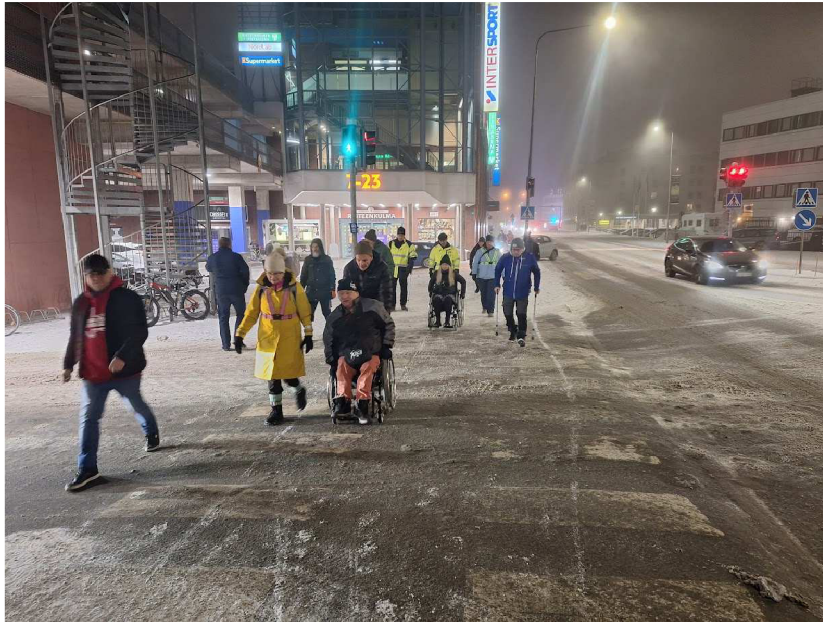
- Rakennusjätelava kevyen liikenteen väylällä kauppakeskuksen kohdalla on hämärässä hankala erottaa ja se kaventaa jalkakäytävää merkittävästi.
- Kauppakeskuksen kohdalla olevalla bussipysäkillä on korkea reunakivi, mikä voi vaikeuttaa bussiin nousua apuvälineen kanssa. Bussiin nousemista helpottavat merkittävästi bussien tekniset ominaisuudet eli laskettavissa olevat lattiat ja erilliset rampit.
- Rinteenkulman parkkihalliin johtavan liittymän suojatien ylittäminen oli vaikeaa pyörätuolilla, risteys on jäinen ja polanteinen.

**Kuva 7. Rinteenkulman parkkihalliin johtavan liittymän suojatie oli erittäin vaikeakulkuinen pyörätuolilla liikkuvalla.**

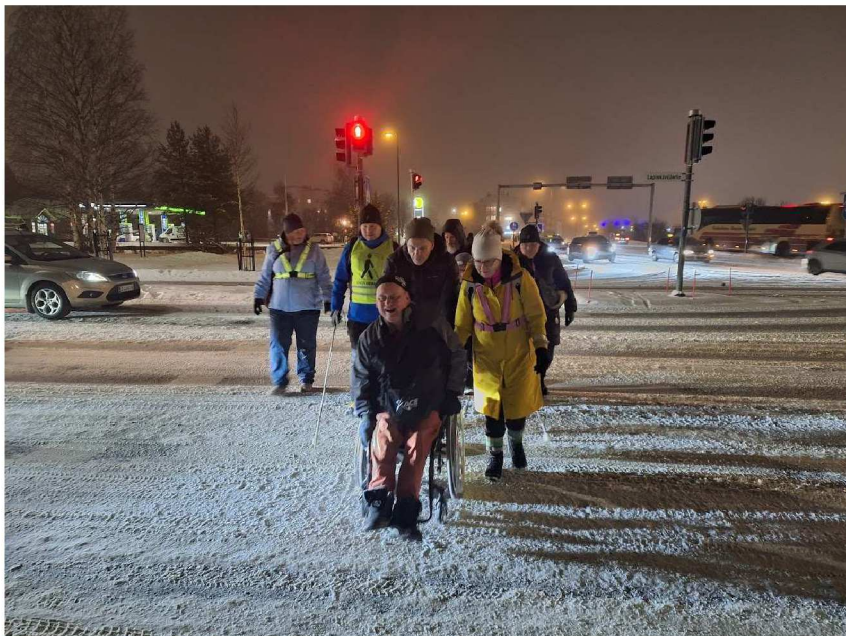
**Kuva 8. Liikennevalojen vaihtumisaika puhutti osallistujia useassa kohtaa reitin varrella.**

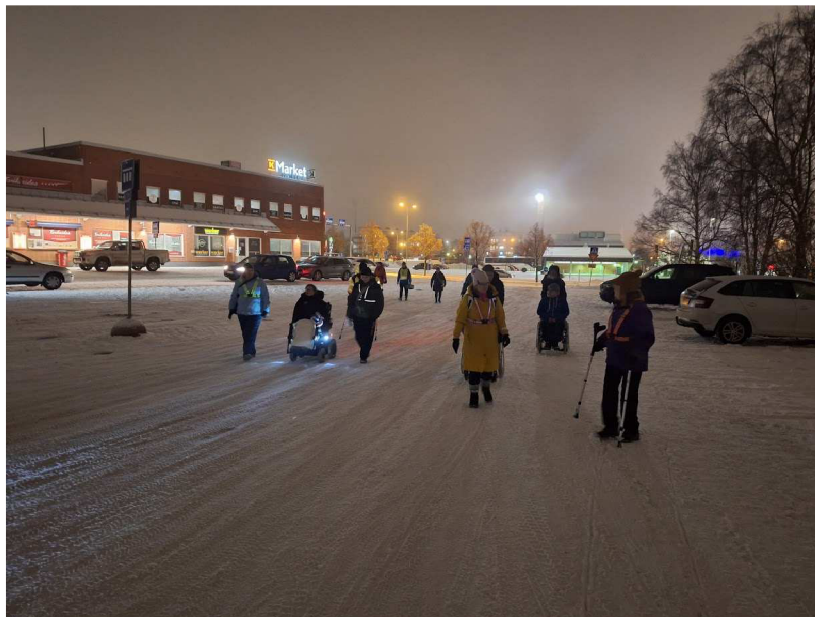
- Pienteollisuustalon piha- ja parkkialue on kokonaisuudessaan talviaikana jalankulkijoille haasteellinen paikka, varsinkin pimeällä. Valaistus puuttuu kokonaan eikä talviolosuhteissa erota lainkaan, missä ajoväylä kulkee. Pyörätuolilla liikkuesssa heräsi myös huoli, että sillä liikkuva henkilö on niin matalalla, että autoilijoiden voi olla vaikea erottaa ja varoa kulkijaa. Piha-alue koettiin pelottavaksi.

**Kuva 9. Pienteollisuustalon piha-alue oli reitin turvattomimmalta tuntuva paikka.**

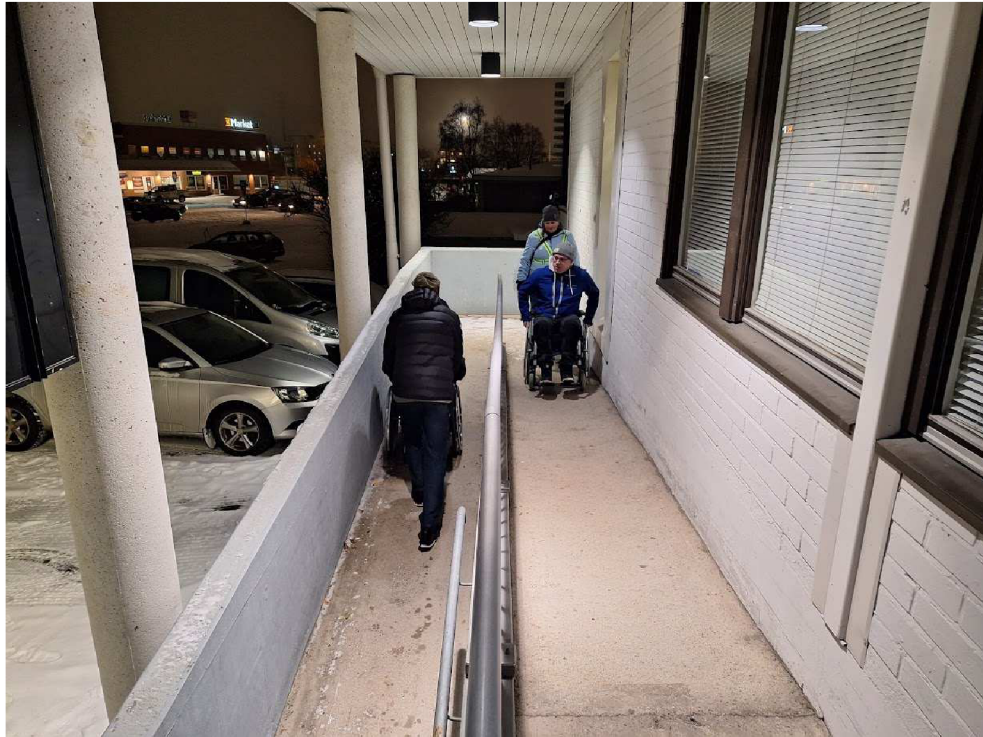
- Ramppi ovelle on hyvin kapea. Tavallisella työnnettävällä pyörätuolilla pääsi juuri ja juuri, mutta joutui varomaan käsiä. Sama kokemus oli pienikokoisella sähköpyörätuolilla. Pitkällä pyörätuolilla/sähkömopolla joutui mutkassa

kääntelemään apuvälinettä edestakaisin, jotta mahtui kääntymään.

Pyörätuolilla voi myös jäädä reunastaan kiinni rampin alaosan levennykseen.

**Kuva 10. Pienteollisuustalon ramppi on kapea.**
