Esteettömyyskävely

5.11.2024 Rovaniemen kaupungin vammais- ja vanhusneuvostot
Raportti

Esteettömyyskävely Rovaniemellä 5.11.2024

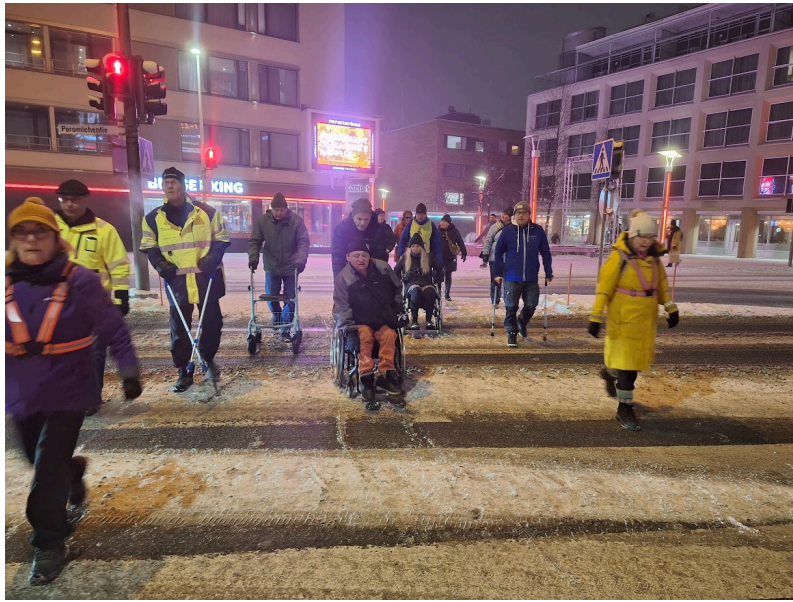
- Apuvälineillä liikkuen ei ehdi ylittää tien molempia kaistoja yhden vihreän valon aikana.
- Liikennevalon nappi on hankalasti saavutettavissa sähköpyörätuolilla. Nappi on vaikeasti painettava ja pieni. Toimivampi ratkaisu olisi esimerkiksi heilautuksella tai automaattisesti toimivat valot.
- Liikennevalojen äänet risteyksessä ovat hyvät.
- Kaivonkannet suojateiden reunoilla ovat vaikeita havaita talviolosuhteissa ja aiheuttavat kaatumisriskin erityisesti apuvälineen kanssa liikkuaessa.

Kuva 5. Poromiehentietä ei ehtinyt ylittää kokonaan vihreän valon palaessa.
