6.3. Ulkovaippa

6.4. Rakennusosat

Joulupukin Lahjatalo, Rovaniemi

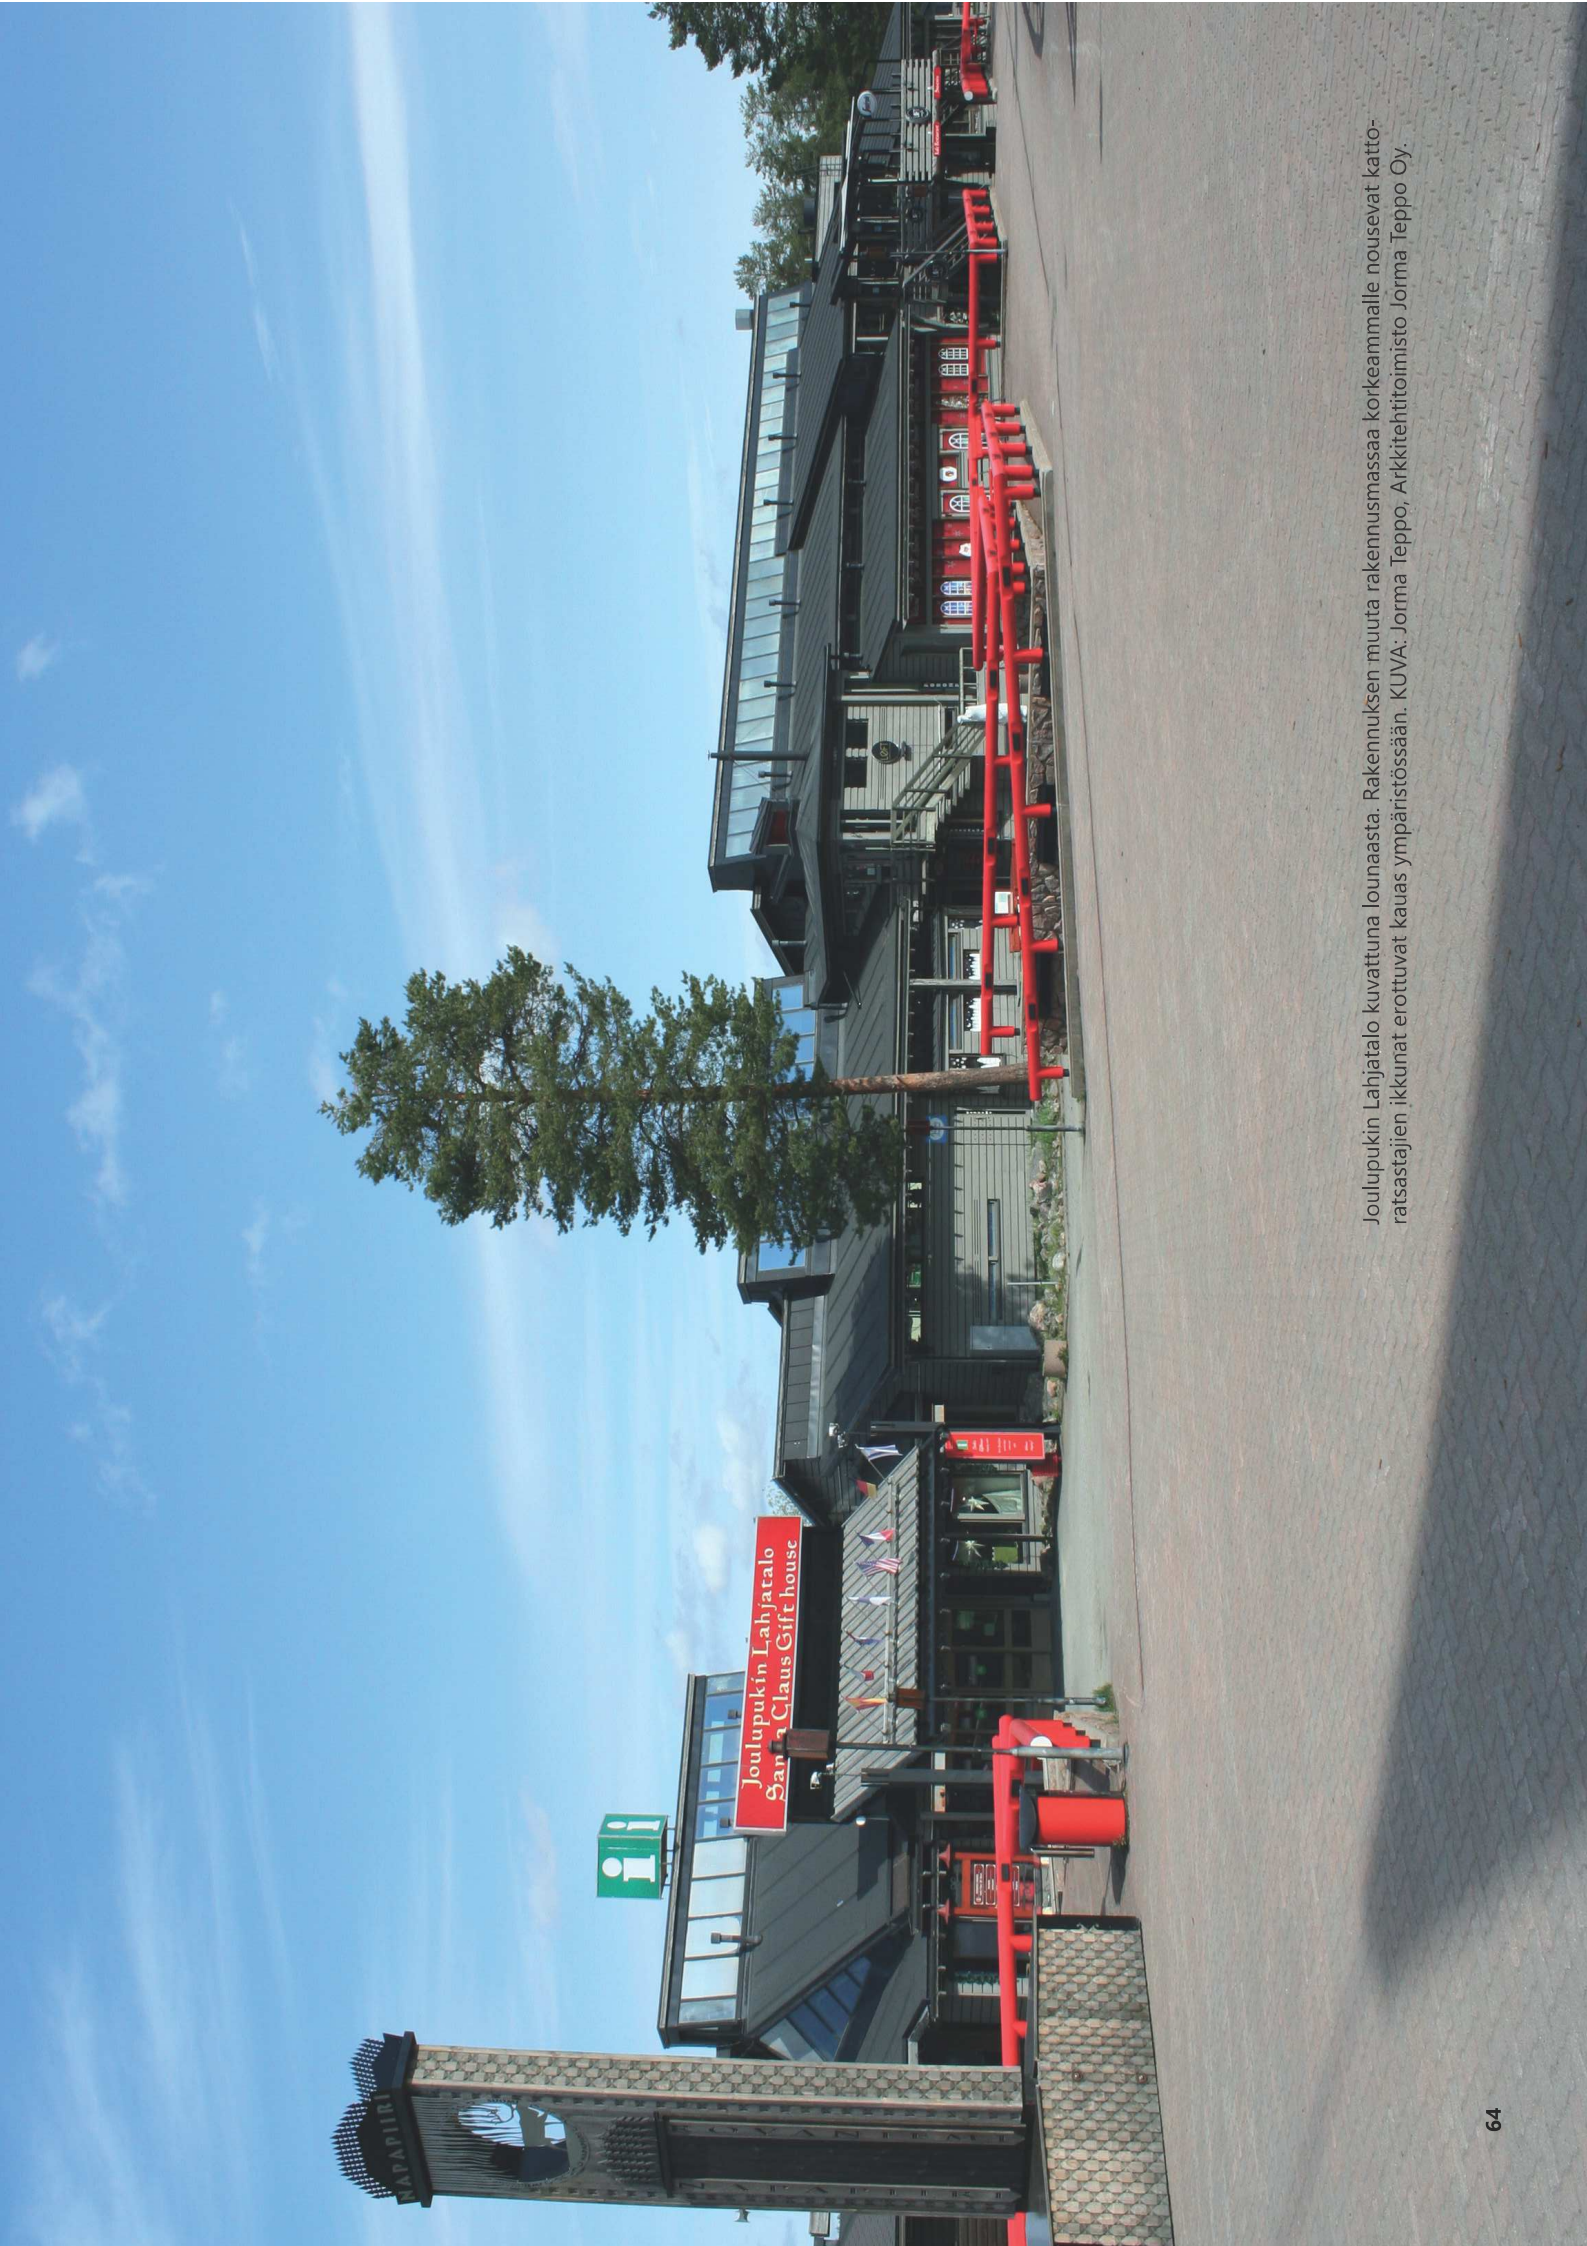
Joulupukin Lahjatalo kuvattuna lounaasta. Rakennuksen muuta rakennusmassaa korkeammalle nousevat katto-
ratsastajien ikkunat erottuvat kauas ympäristössään. KUVA: Jorma Teppo, Arkkitehtitoimisto Jorma Teppo Oy.

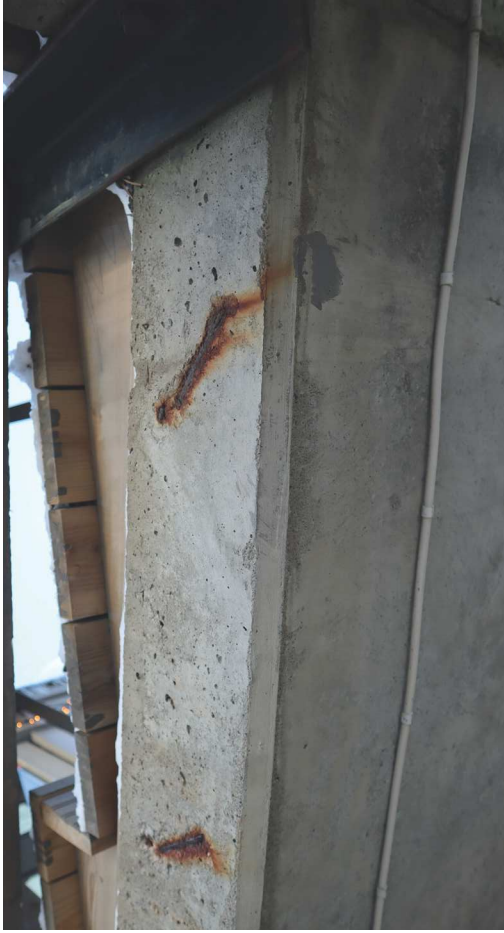
Betonin raudoituksia on näkyvissä.

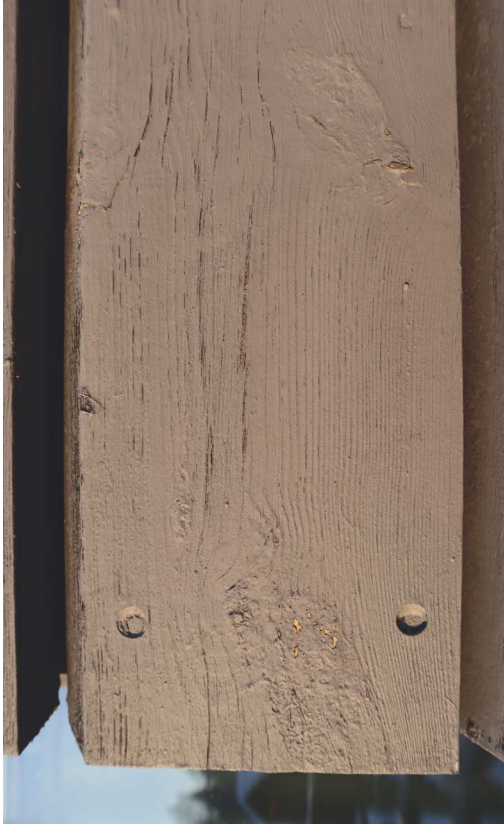
Julkisivun harmaa sävy on suojeltu. Nauloille on porattu esireiät, jolloin naulat asettuvat syvennyksiin.

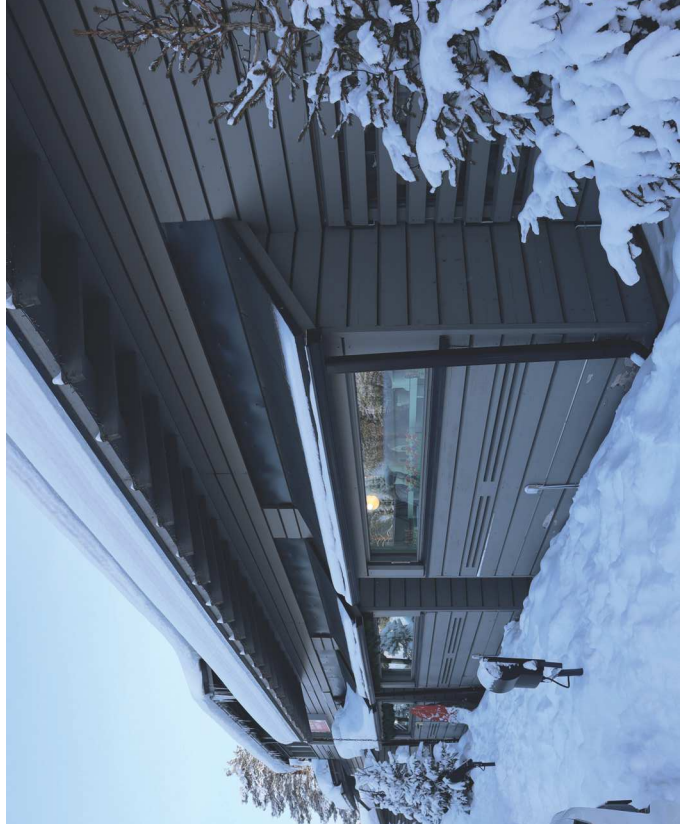
Julkisivuihin syntyy syvyysvaikutelmia eri tyyppisiin ikkunoin ja erkkerein sekä ikkunoita ylittävien verhouksin. Julkisivuverhouksen profiili ja asennustapa synnyttävät julkisivuun vaakasuuntaisen varjoaiheen.

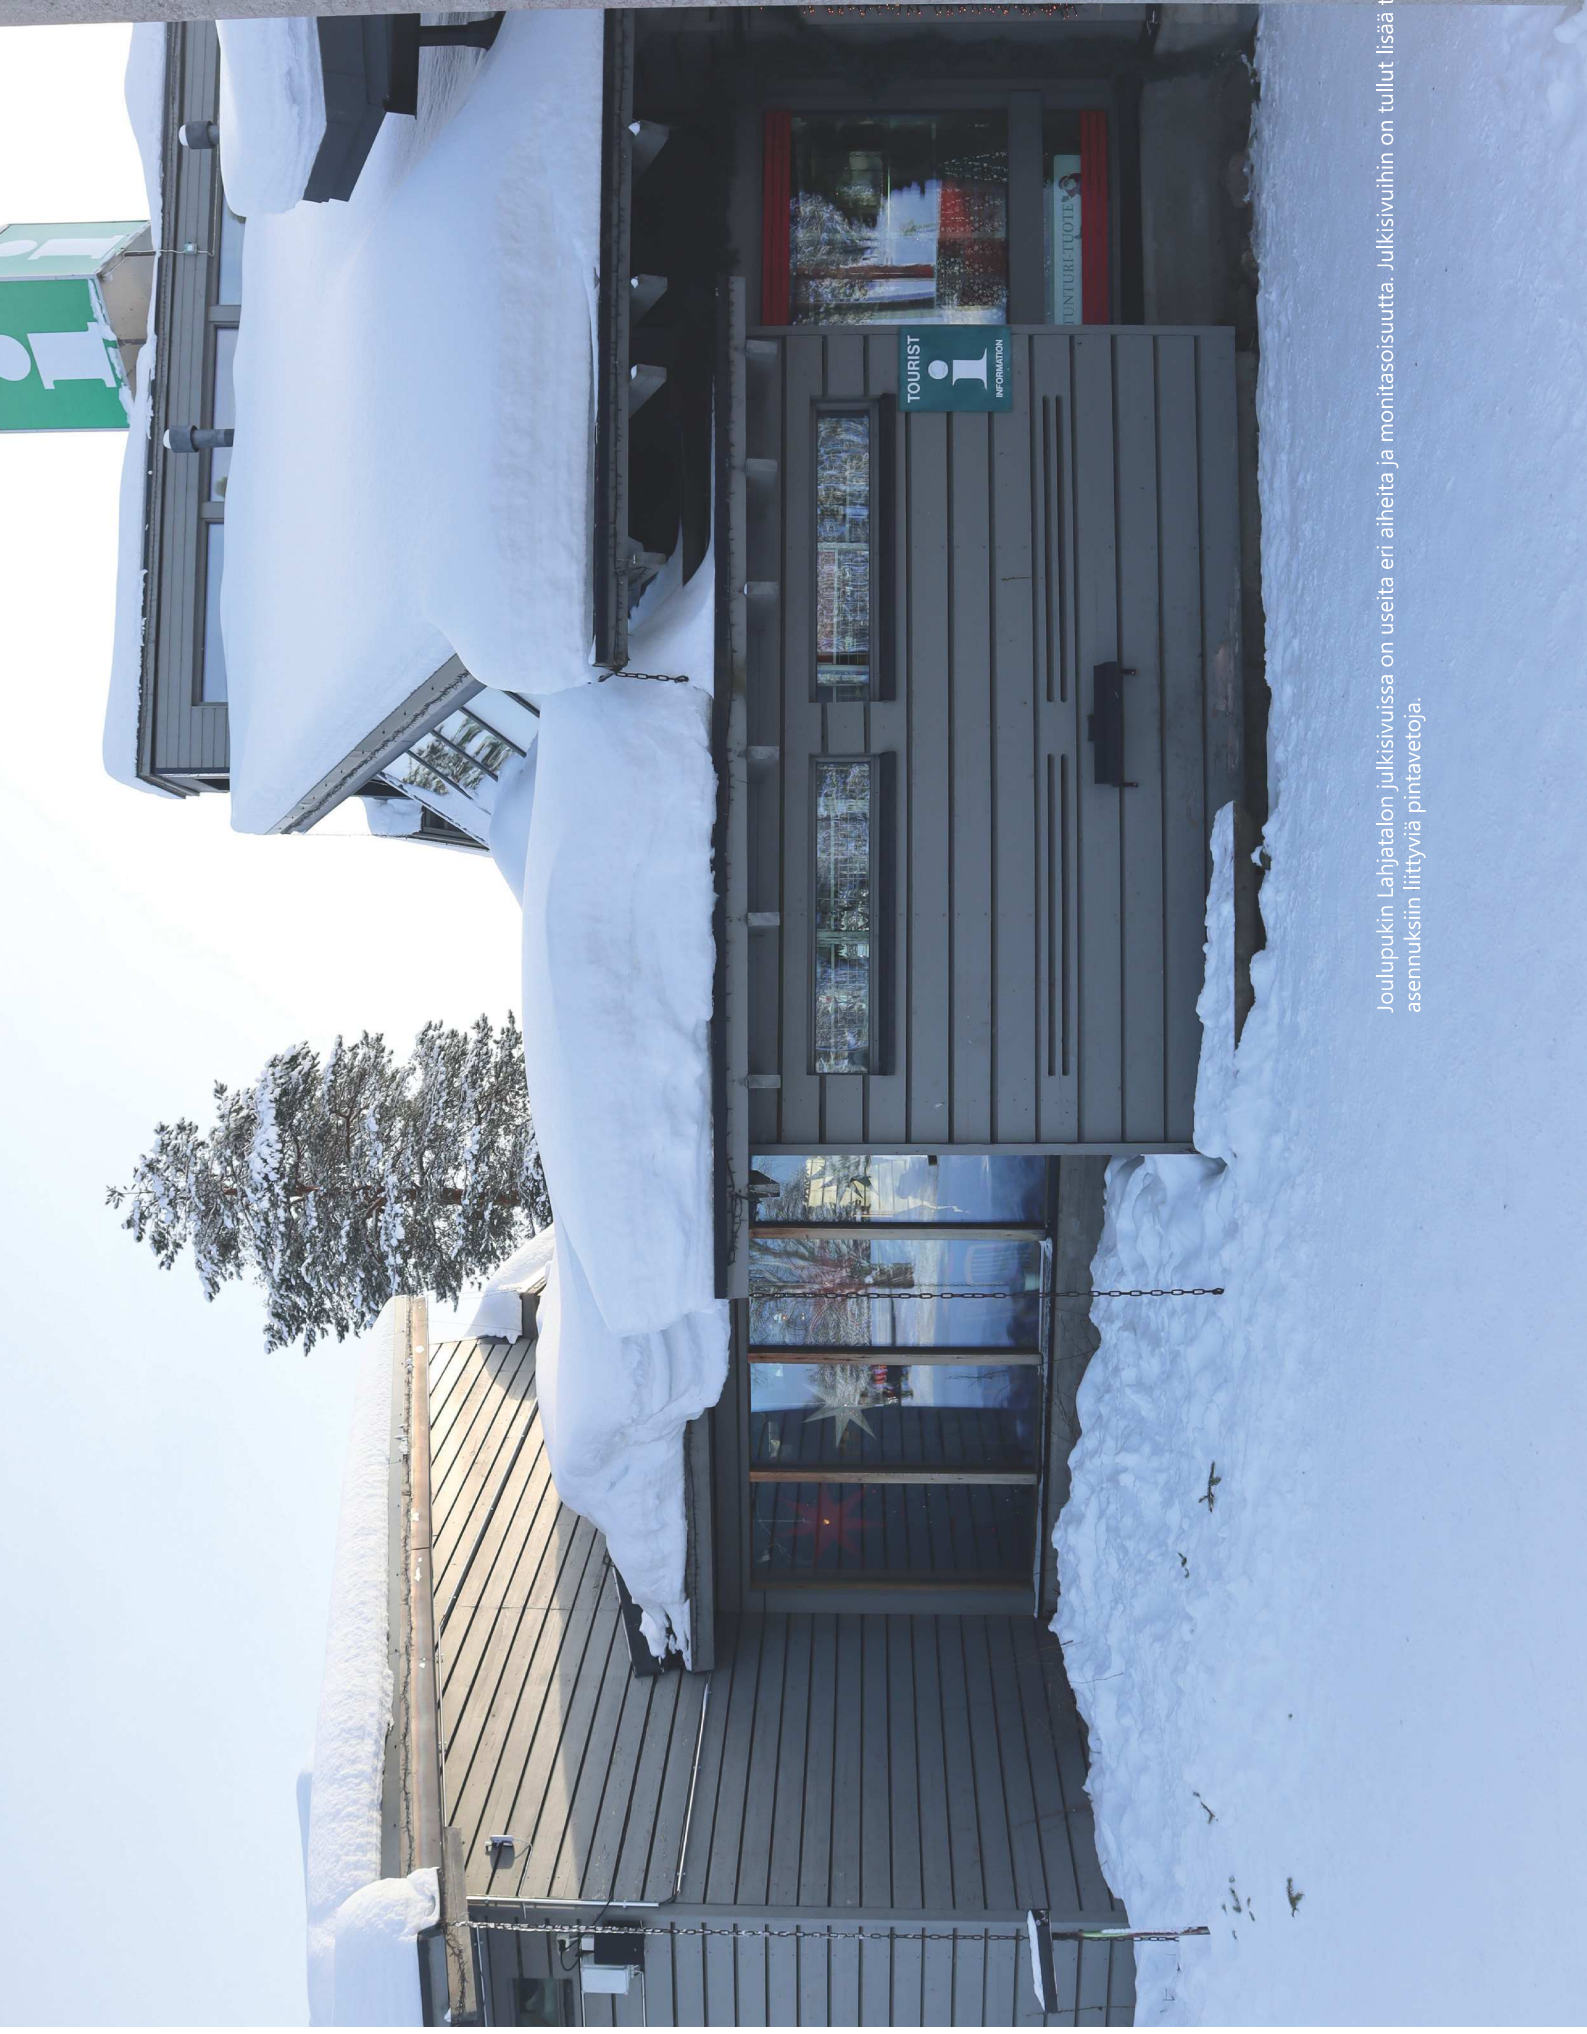
Joulupukin Lahjatalon julkisivuissa on useita eri aiheita ja monitasoisuutta. Julkisivuihin on tullut lisää teknisiin asennuksiin liittyviä pintavetoja.

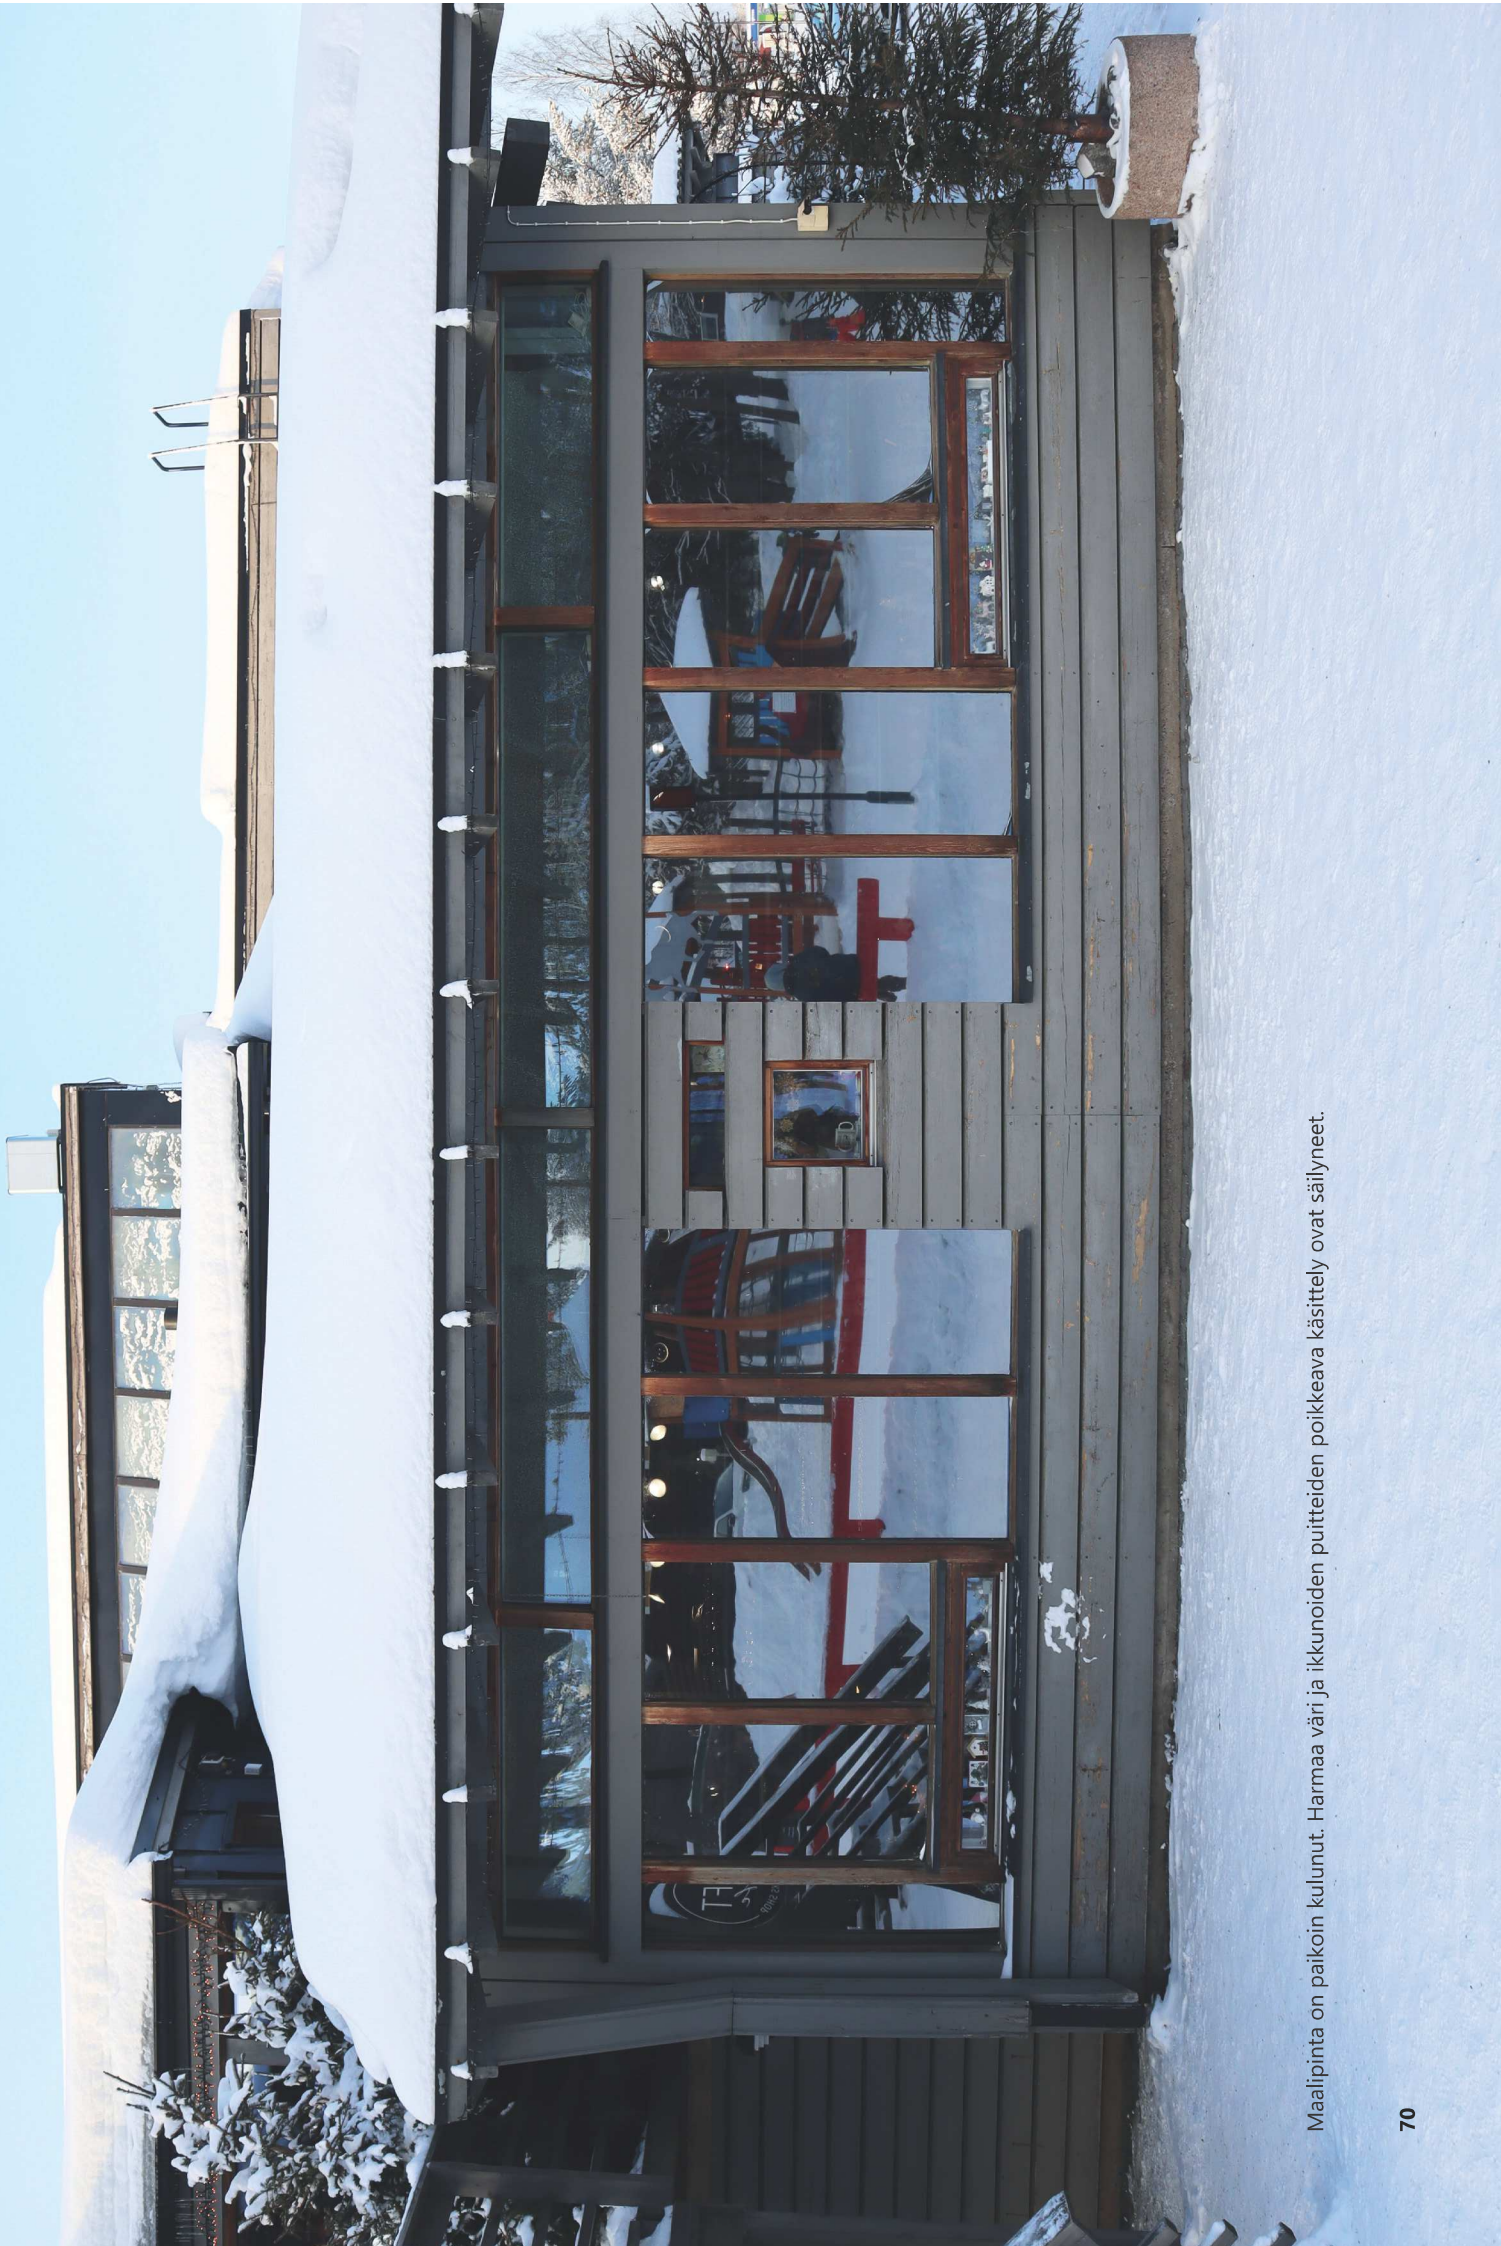
Maalipinta on paikoin kulunut. Harmaa väri ja ikkunoiden puitteiden poikkeava käsittely ovat säilyneet.

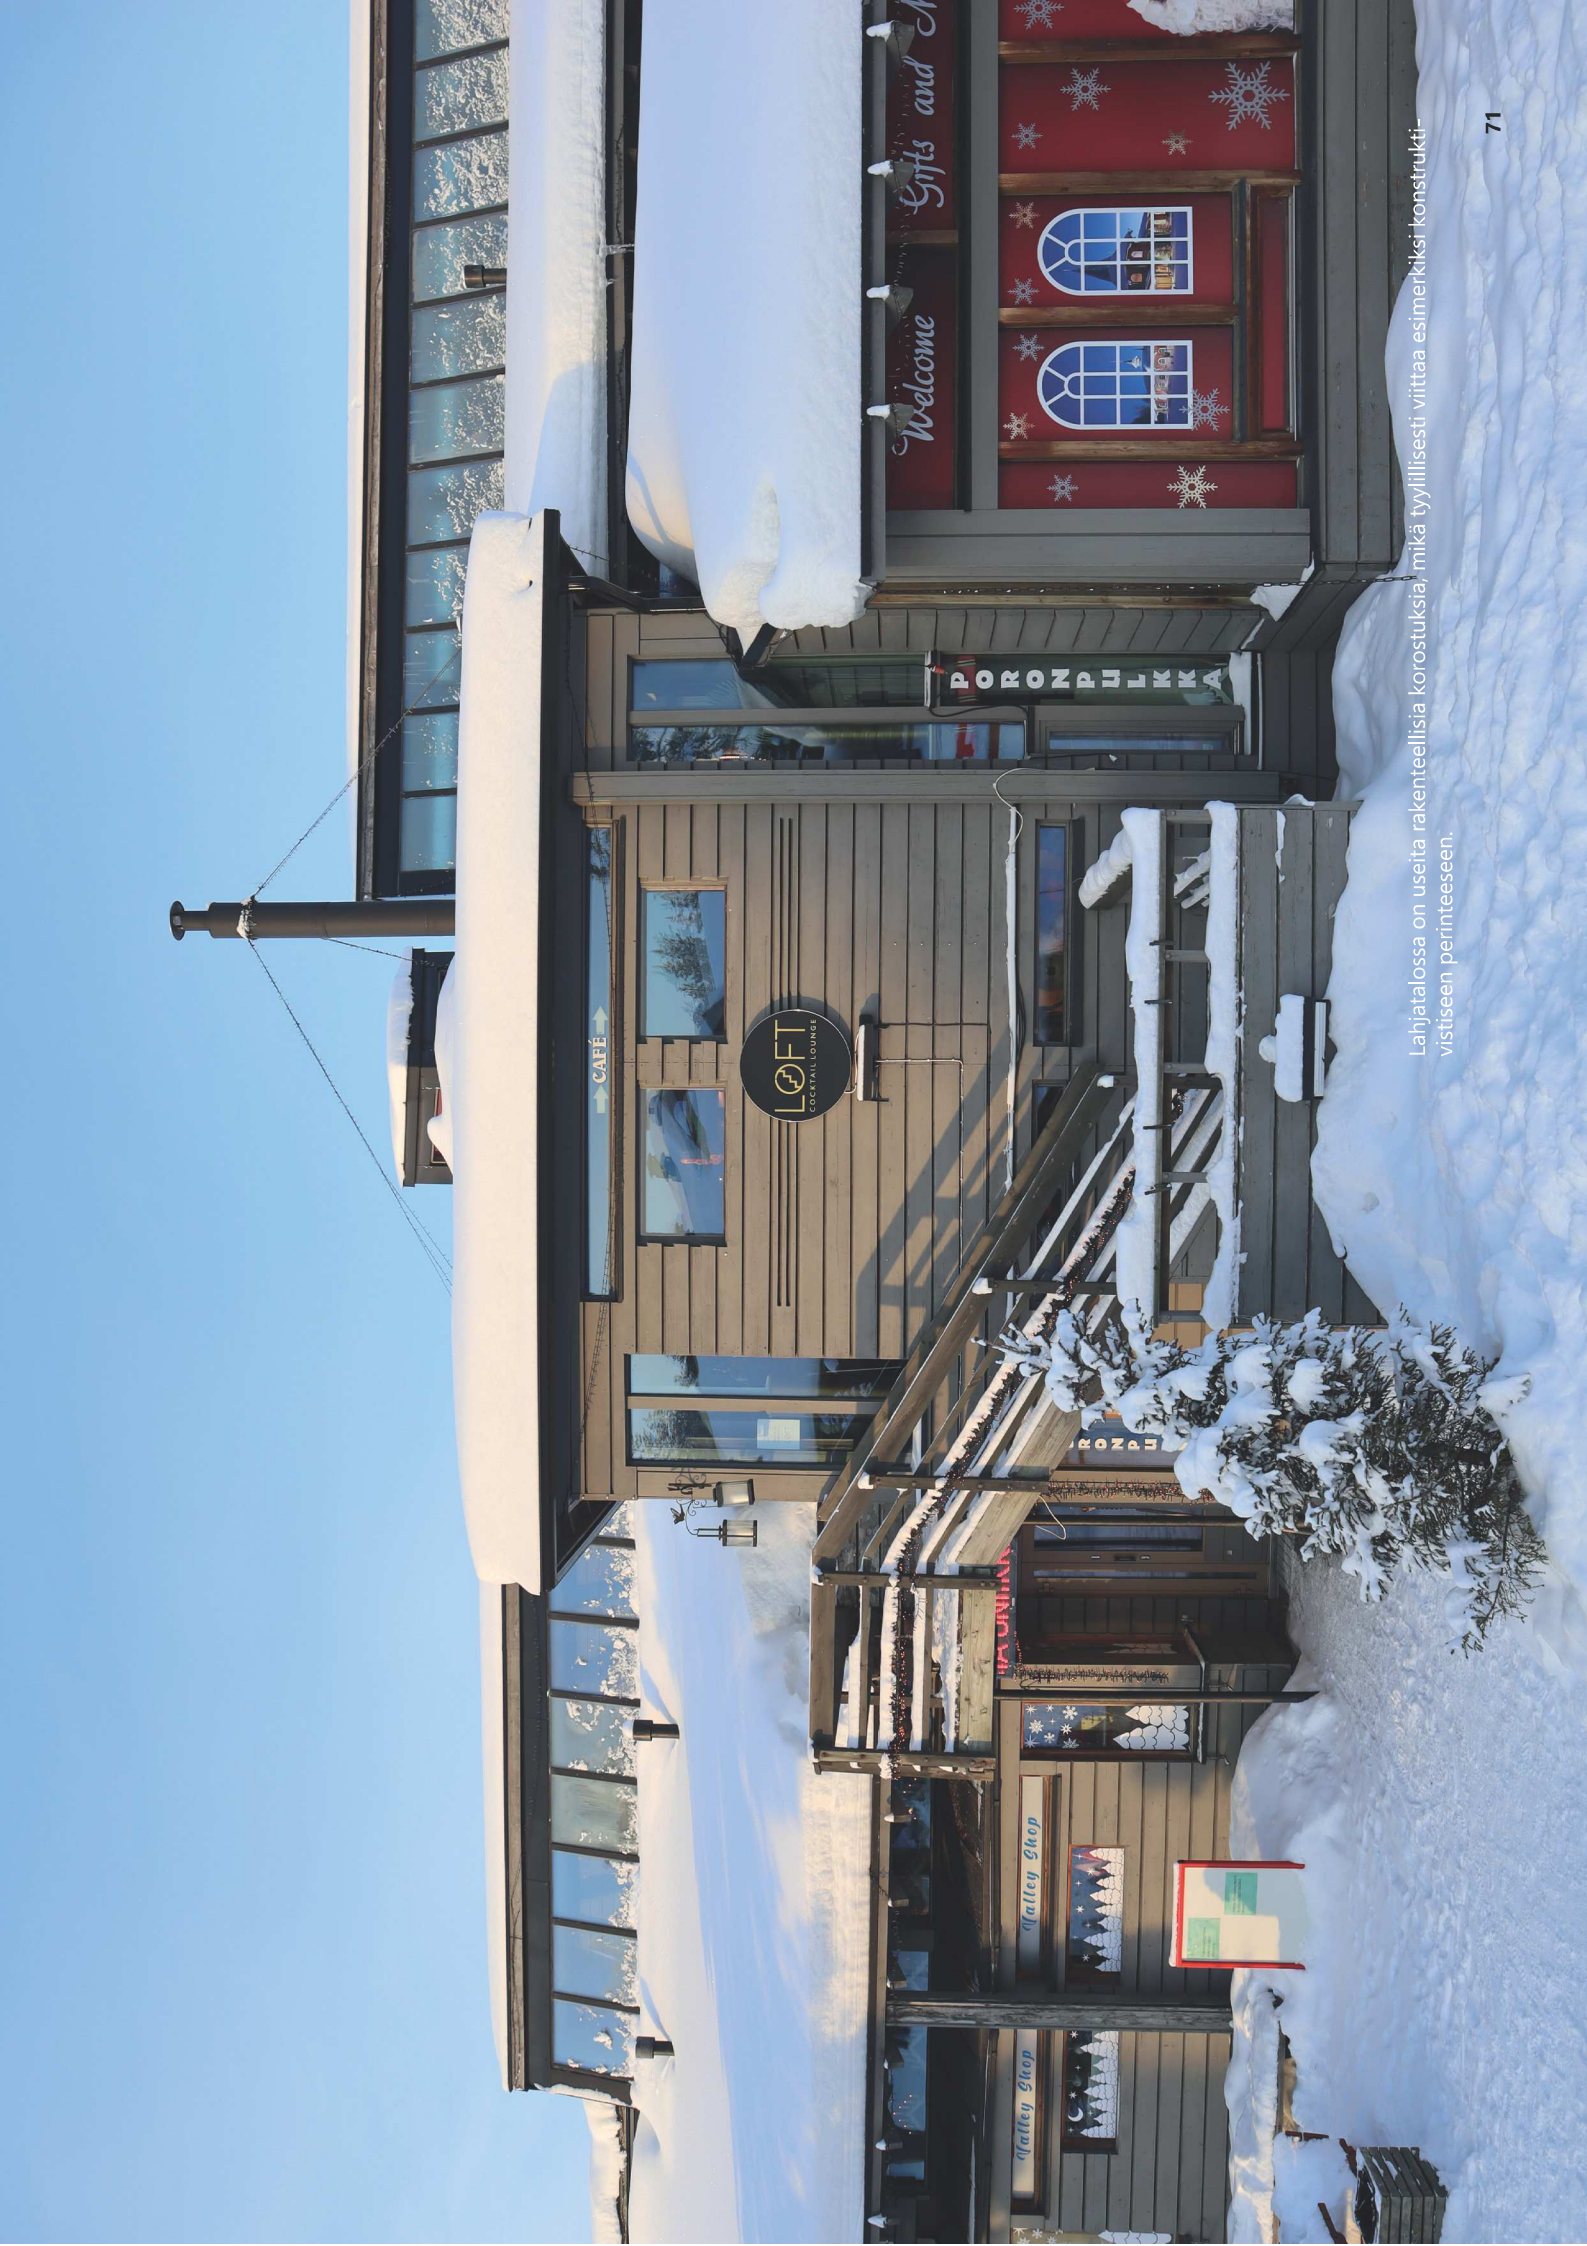
Lahjatalossa on useita rakenteellisia korostuksia, mikä tyyllillisesti viittaa esimerkiksi konstruktivistiseen perinteeseen.

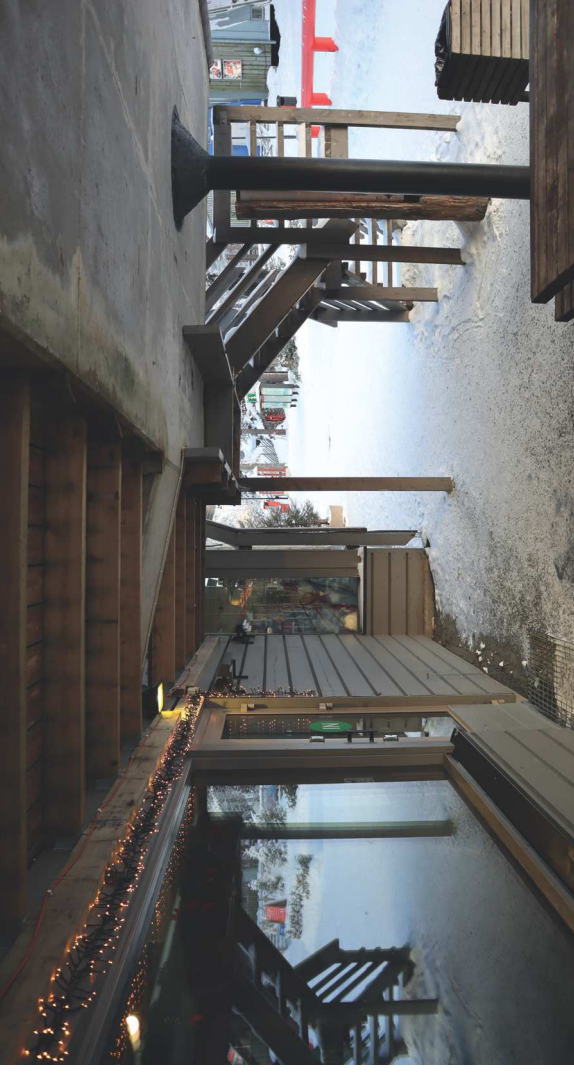
Terassi suojaa samalla sisäänkäyntiä. Terassin kautta on kulku toiseen kerrokseen.

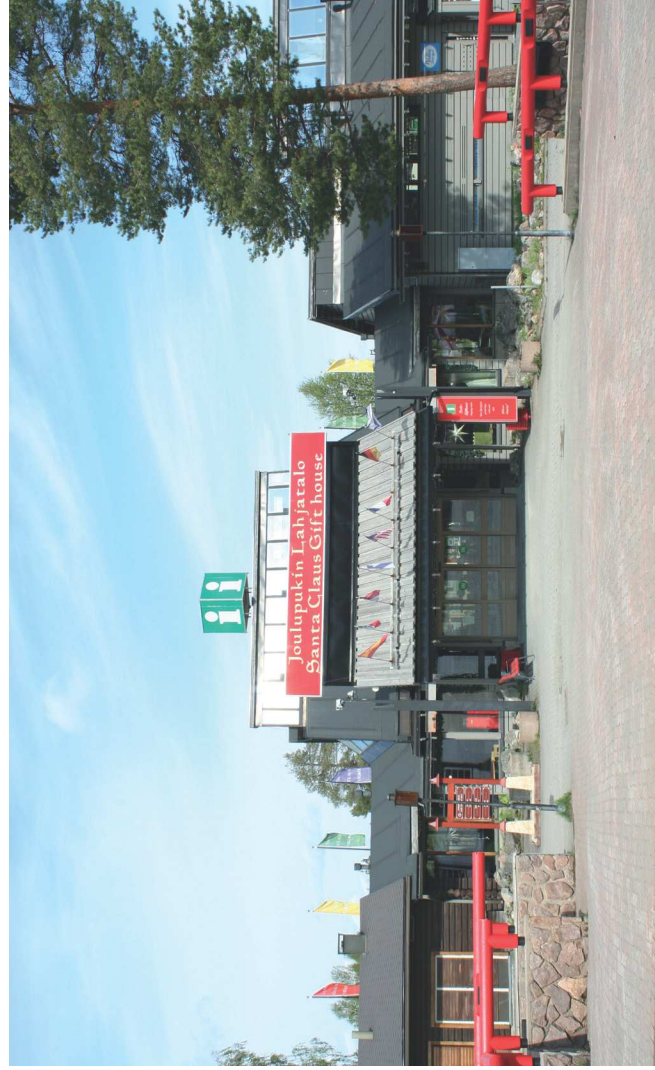
Eteläpuolinen pääsisäänkäynti. KUVA: Jorma Teppo, Arkkitehtitoimisto Jorma Teppo Oy.

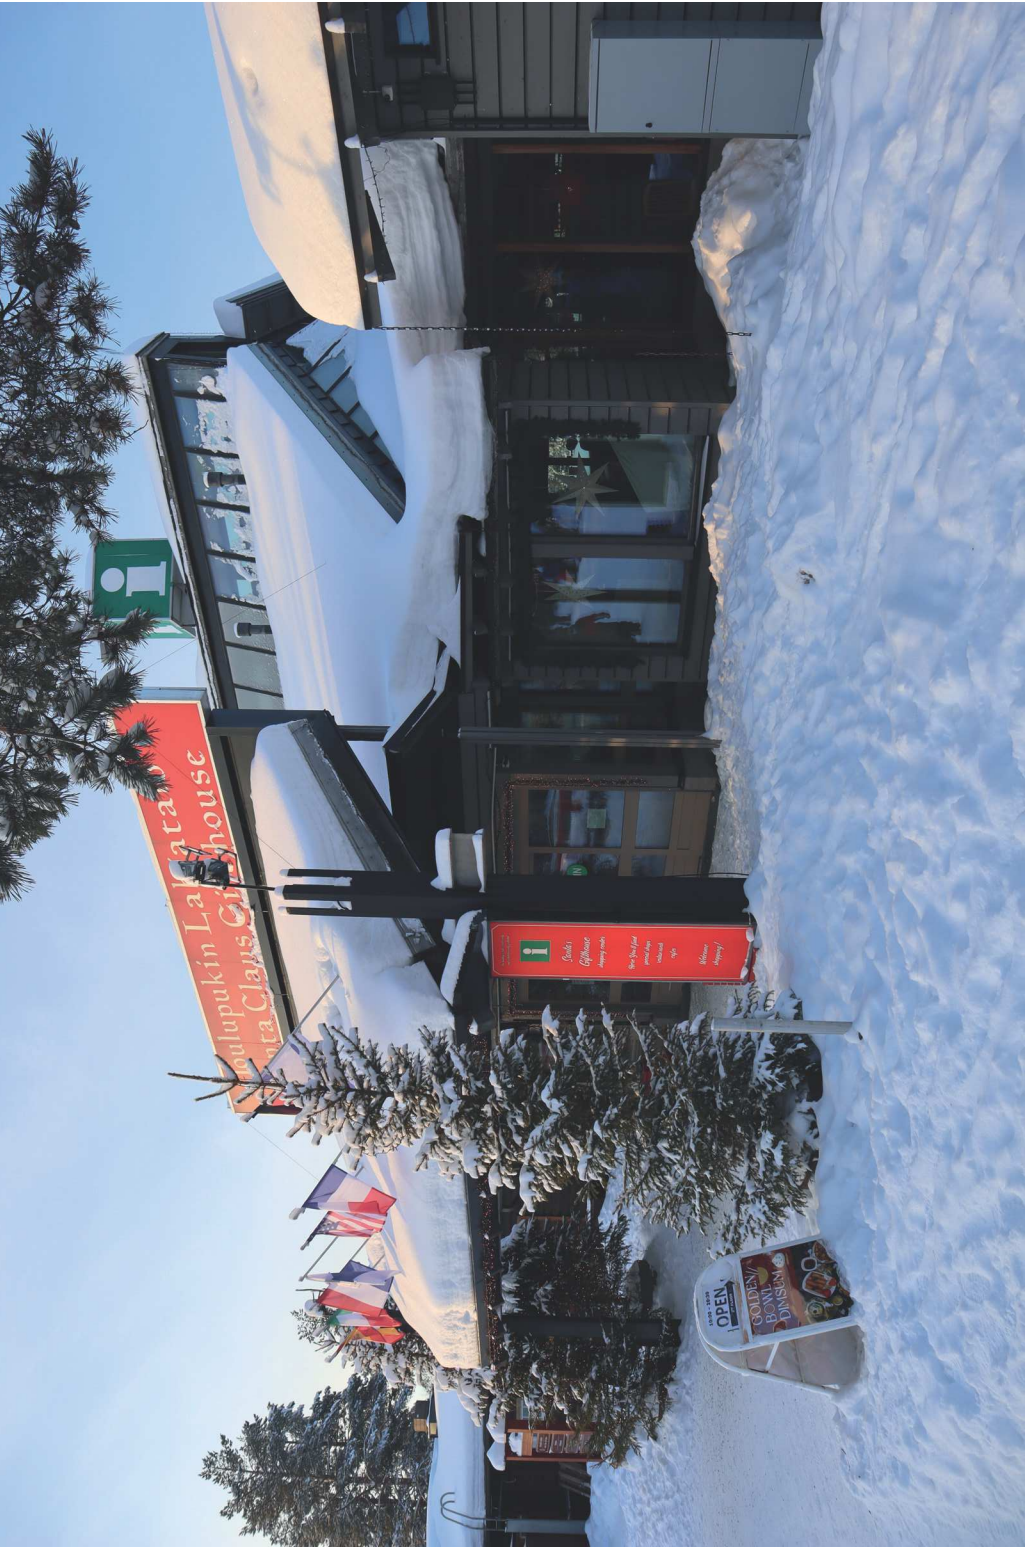
Yli vasemmalla Lahjatalon eteläinen sisäänkäynti. Alla vasemmalla on pääsisäänkäyntien vuonna 2017 uusitut ovet. Liukuovien puitejako vastaa alkuperäistä. Uusittujen alumiiniovien värit eroavat alkuperäisestä. Sivukäyntien ovia on uusittu, mikä erottuu erityisesti alkuperäisistä poikkeavista vasikkaovista ja uusista heloituksista. Alkuperäiset vetimet on säästetty ja käyntiovien verhoiluperiaate on säilynyt.

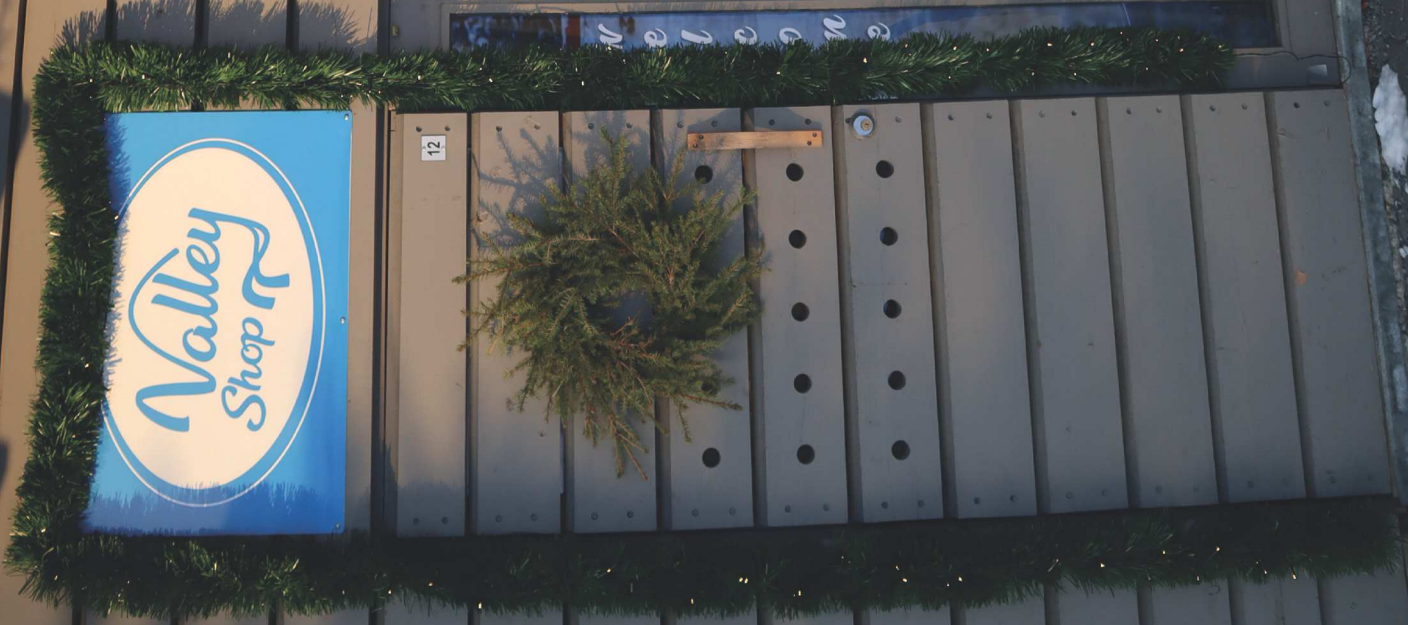
Liiketilään johtavassa ovelussa on säilynyt puukarmien vasikkaovi.

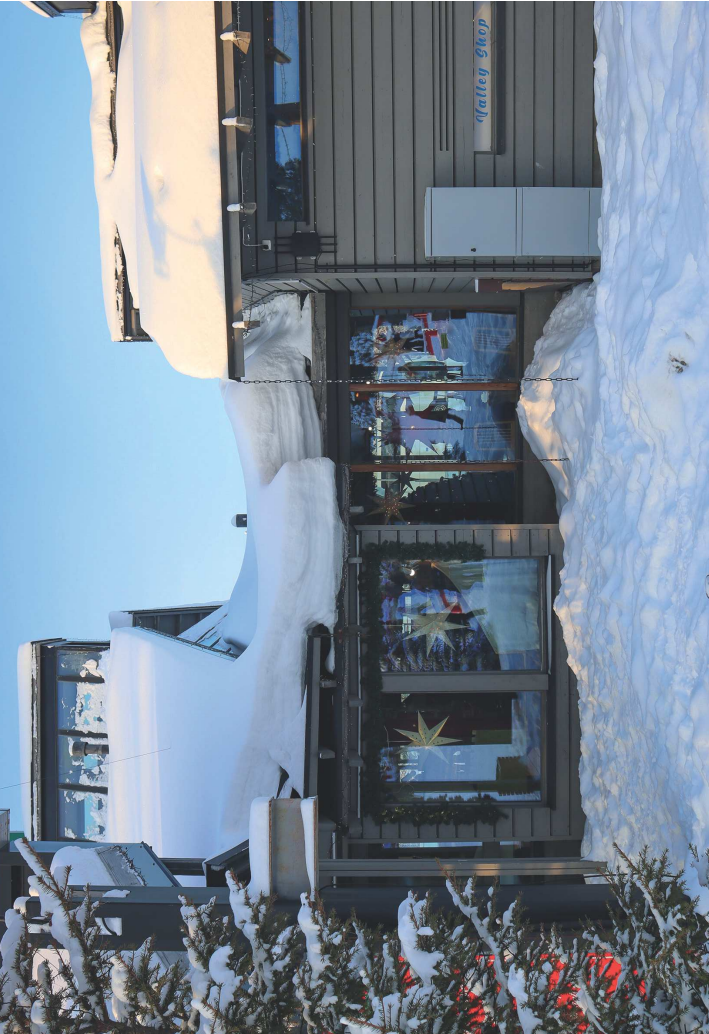
Ikkunoita on useaa eri tyyppiä ja kokoa.

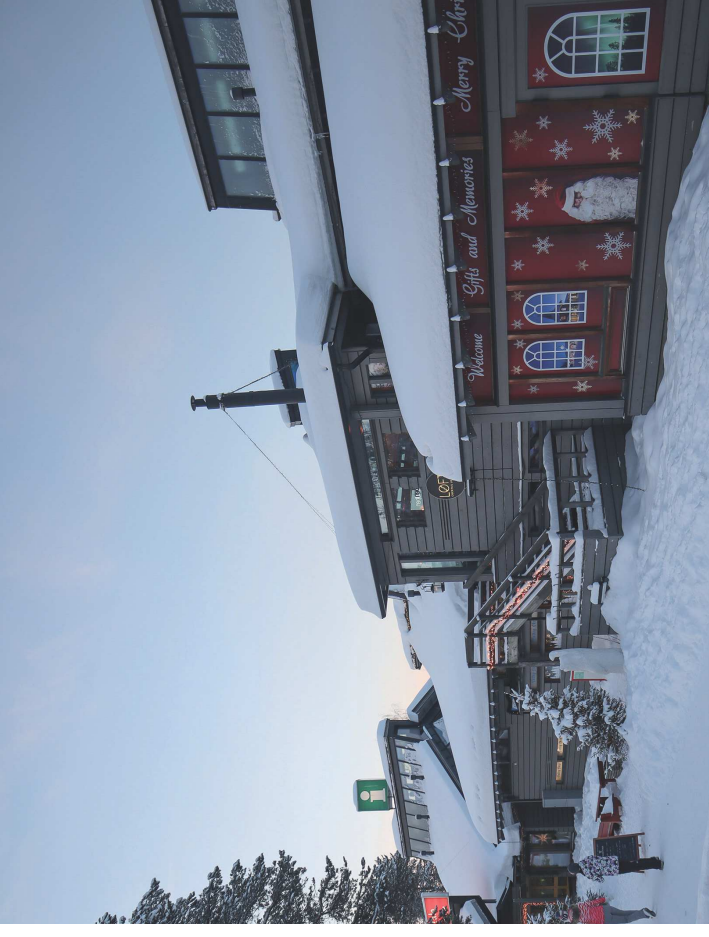
Ikkunoita on teipattu kokolasiteippauksin.

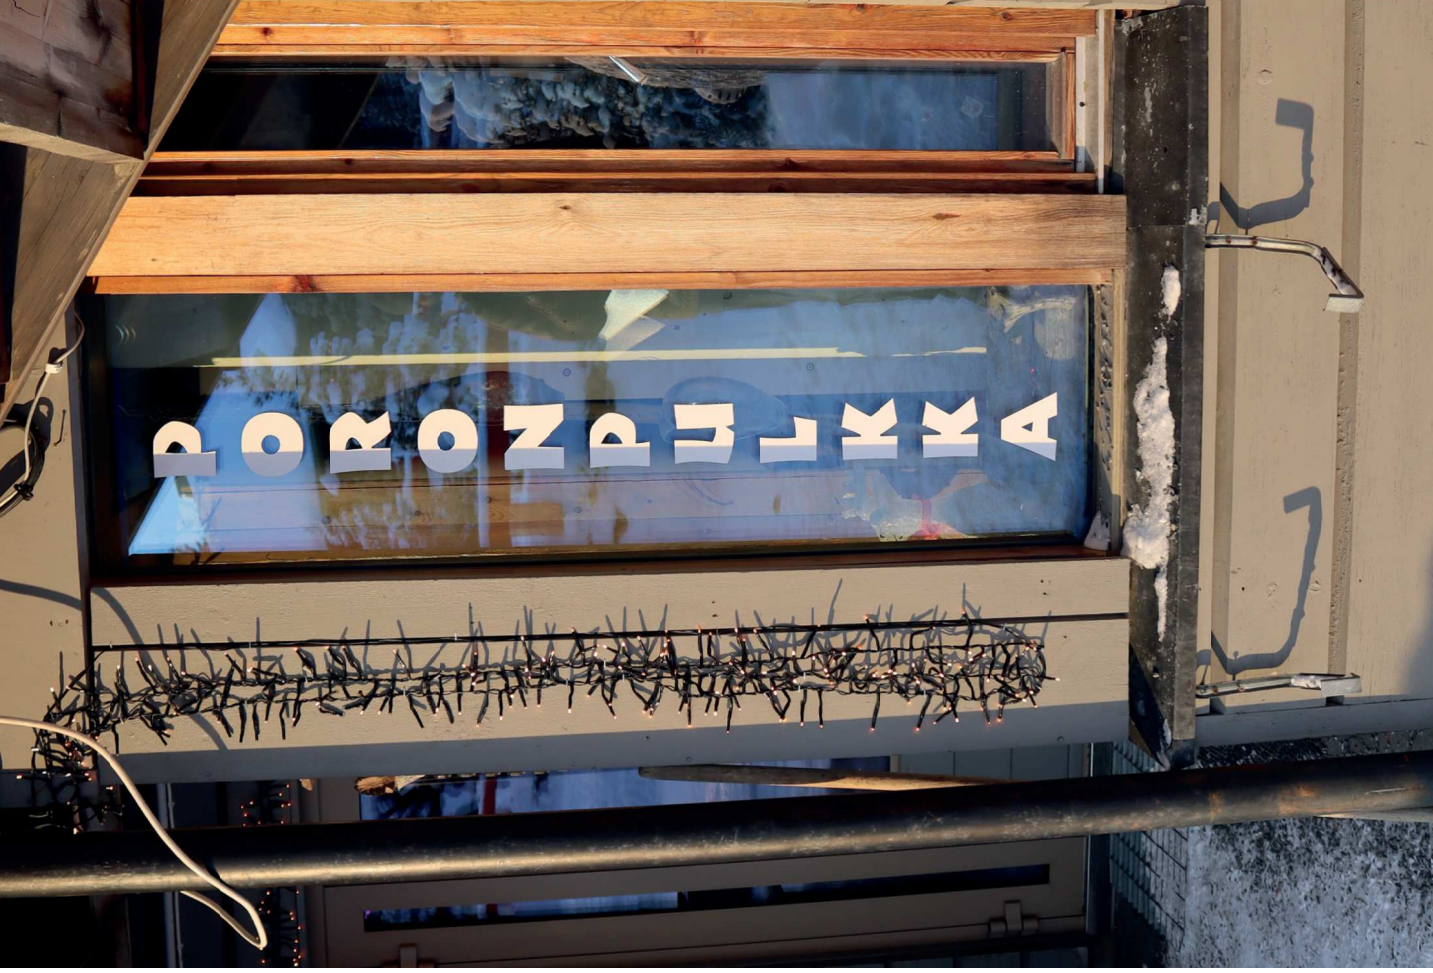
Ikkunoiden puitteiden ja karmien poikkeava käsittely toimii aksenttina julkisivussa.
