6.3. Ulkovaippa

6.4. Rakennusosat

Joulupukin Lahjatalo, Rovaniemi

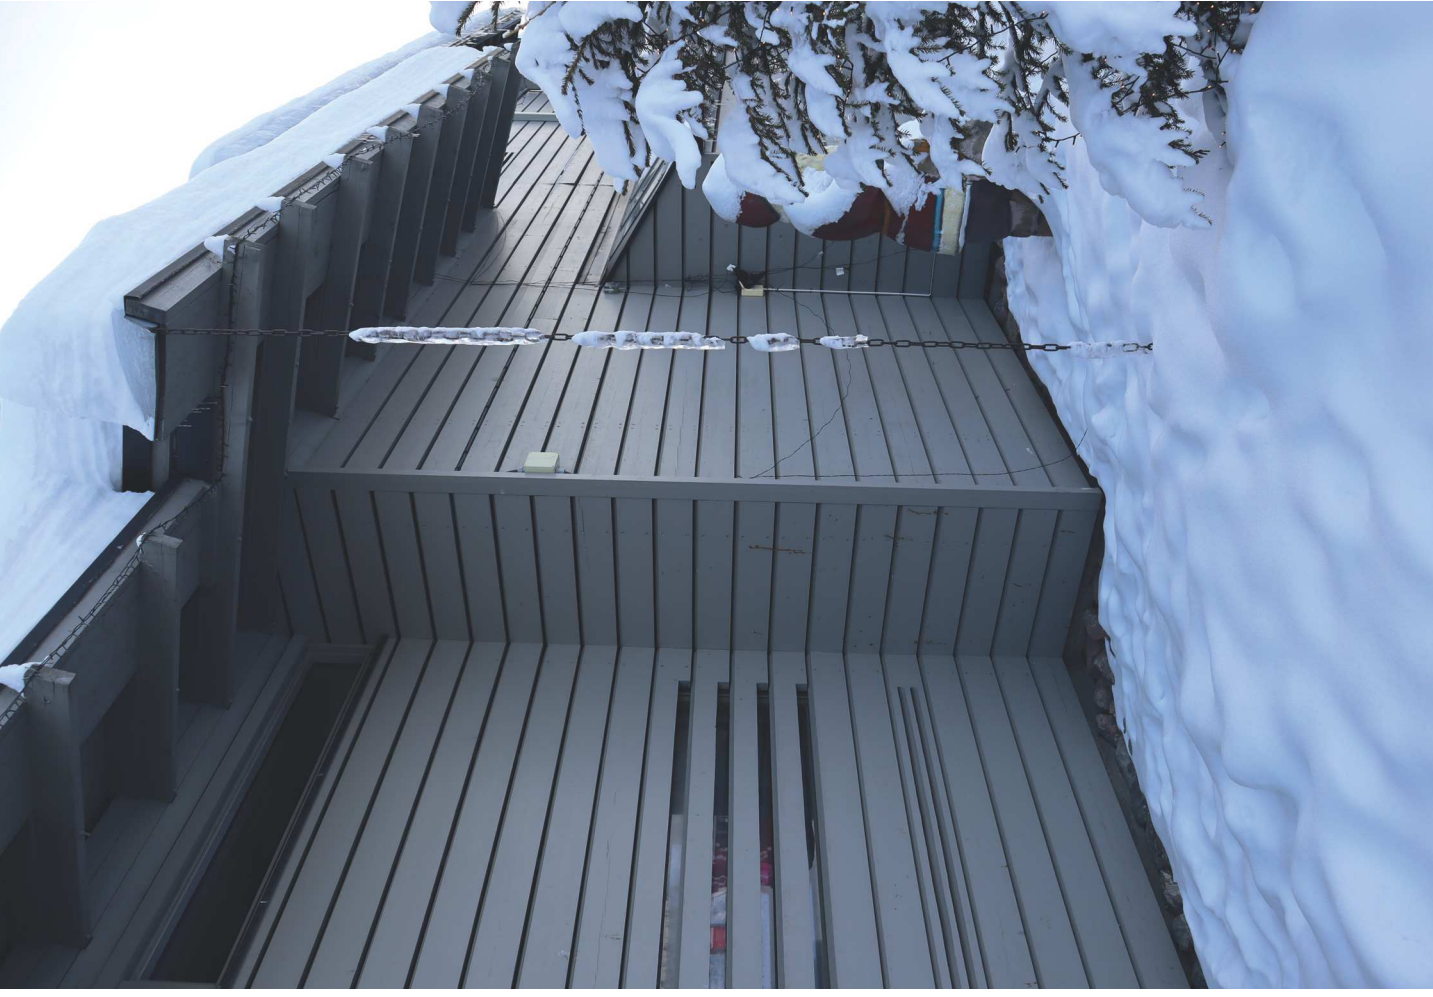
Ikkunoita on myös verhouksen takana. Nämä ikkunat ovat lähellä pohjoisjulkisivun vesikatton sadekourusta johtavaa sadekeijua.

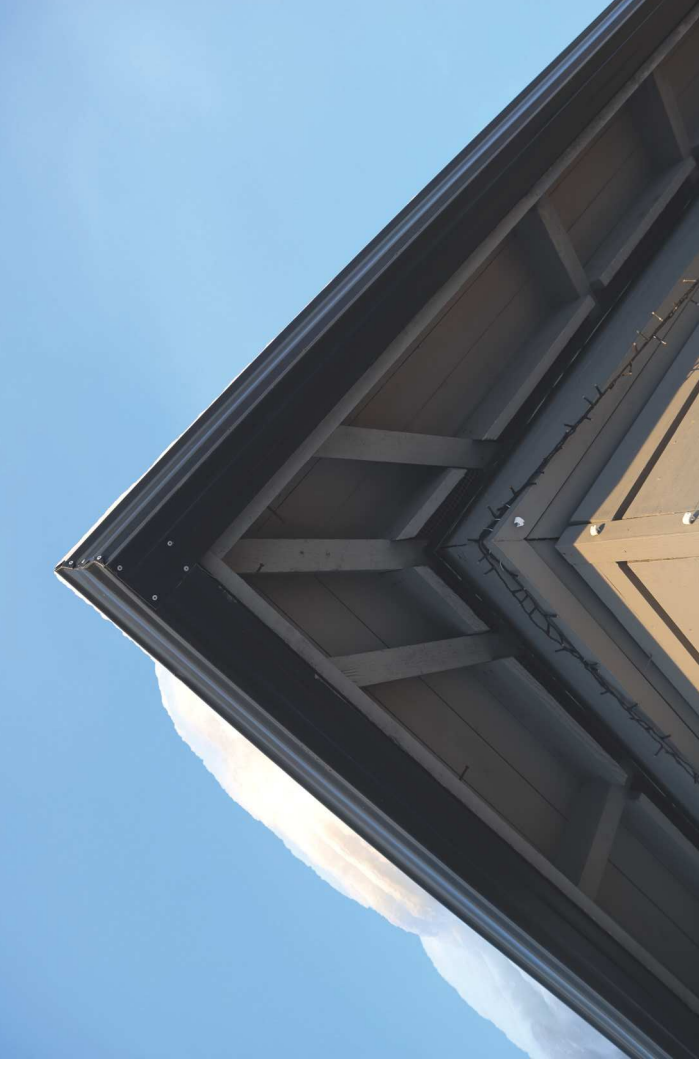
Räystäsdetalji rakennuksen nurkalla.

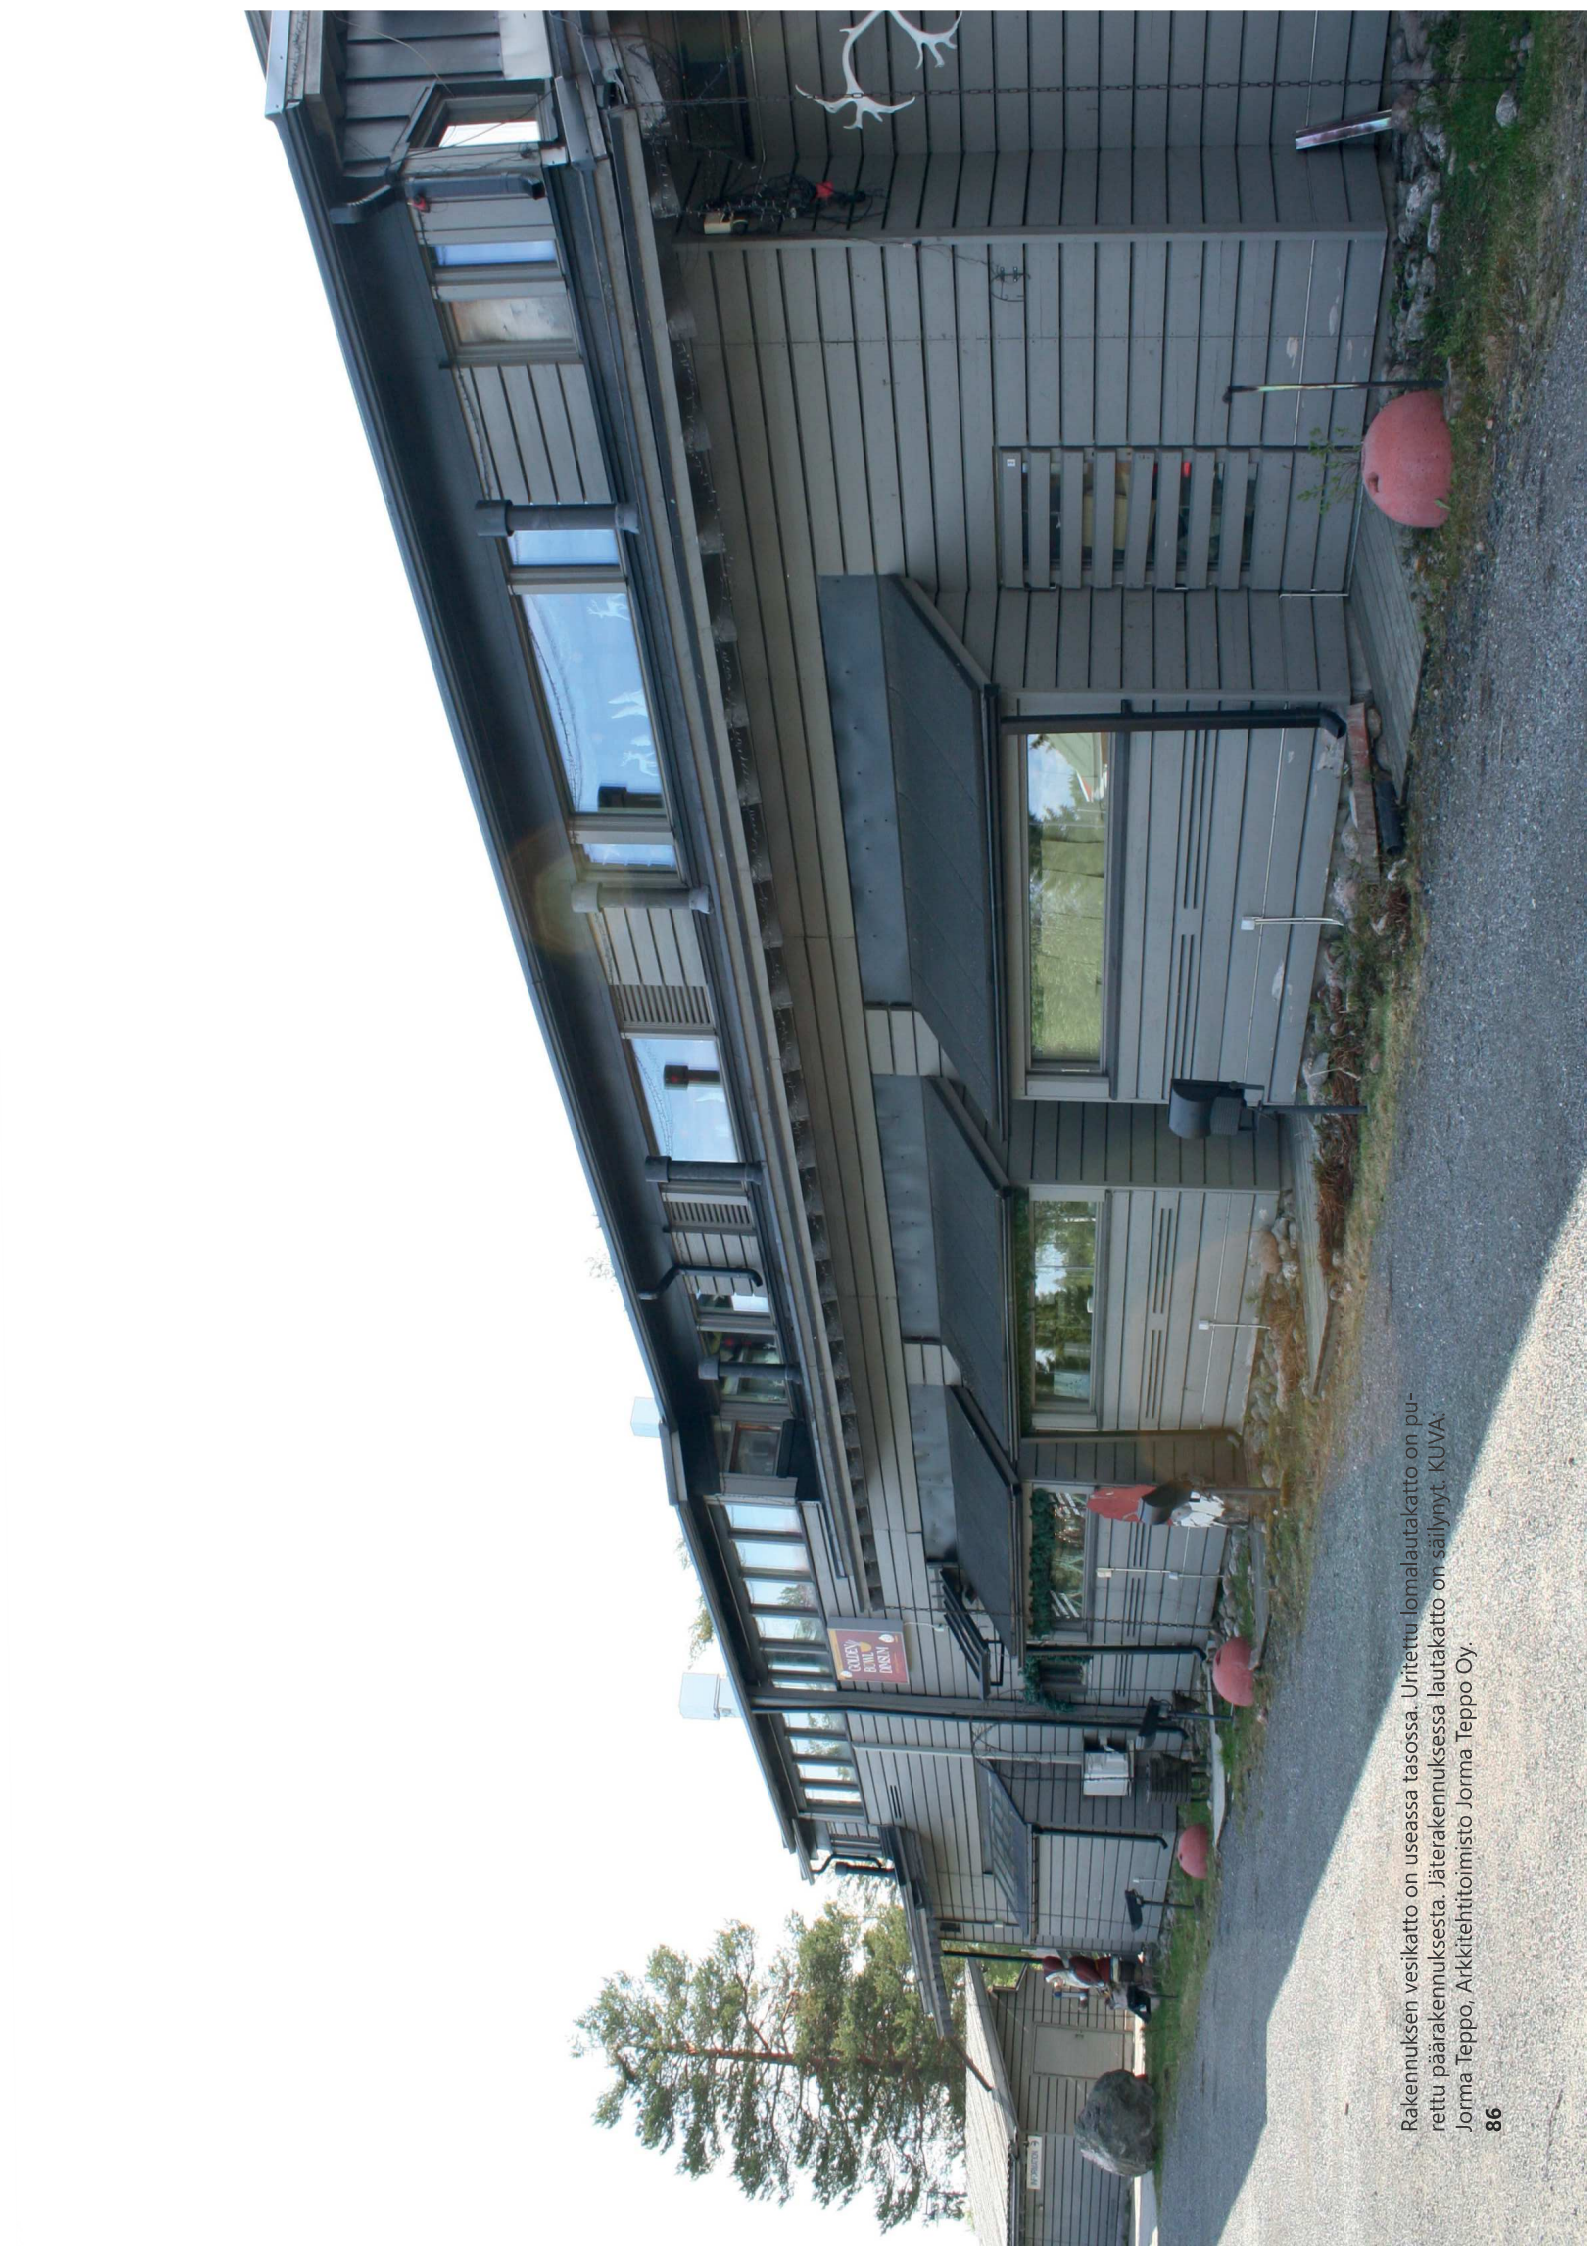
Rakennuksen vesikatto on useassa tasossa. Uritettu lomalautakatto on puurattu päärakennuksesta. Jäterakennuksessa lautakatto on säilynyt. KUVA: Jorma Teppo, Atkitekitoimisto Jorma Teppo Oy.

Monitasoinen vesikattomaailma on hahmoltaan säilynyt alkuperäispiirustusten mukaisena. Koolausten päälle asennettu uurettu lomalaudoitus on purettu, jolloin nykyinen katemateriaali on entisen aluskatteen tasossa.¹ Koko Lahjatalon katemateriaalina on nykyisin kolmiorimoitettu sirotepintainen kermi ja pala-huopa. Katemateriaalin muutos vaikuttaa rakennuksen ulkoarkkitehtuuriin luottomina aikoina.

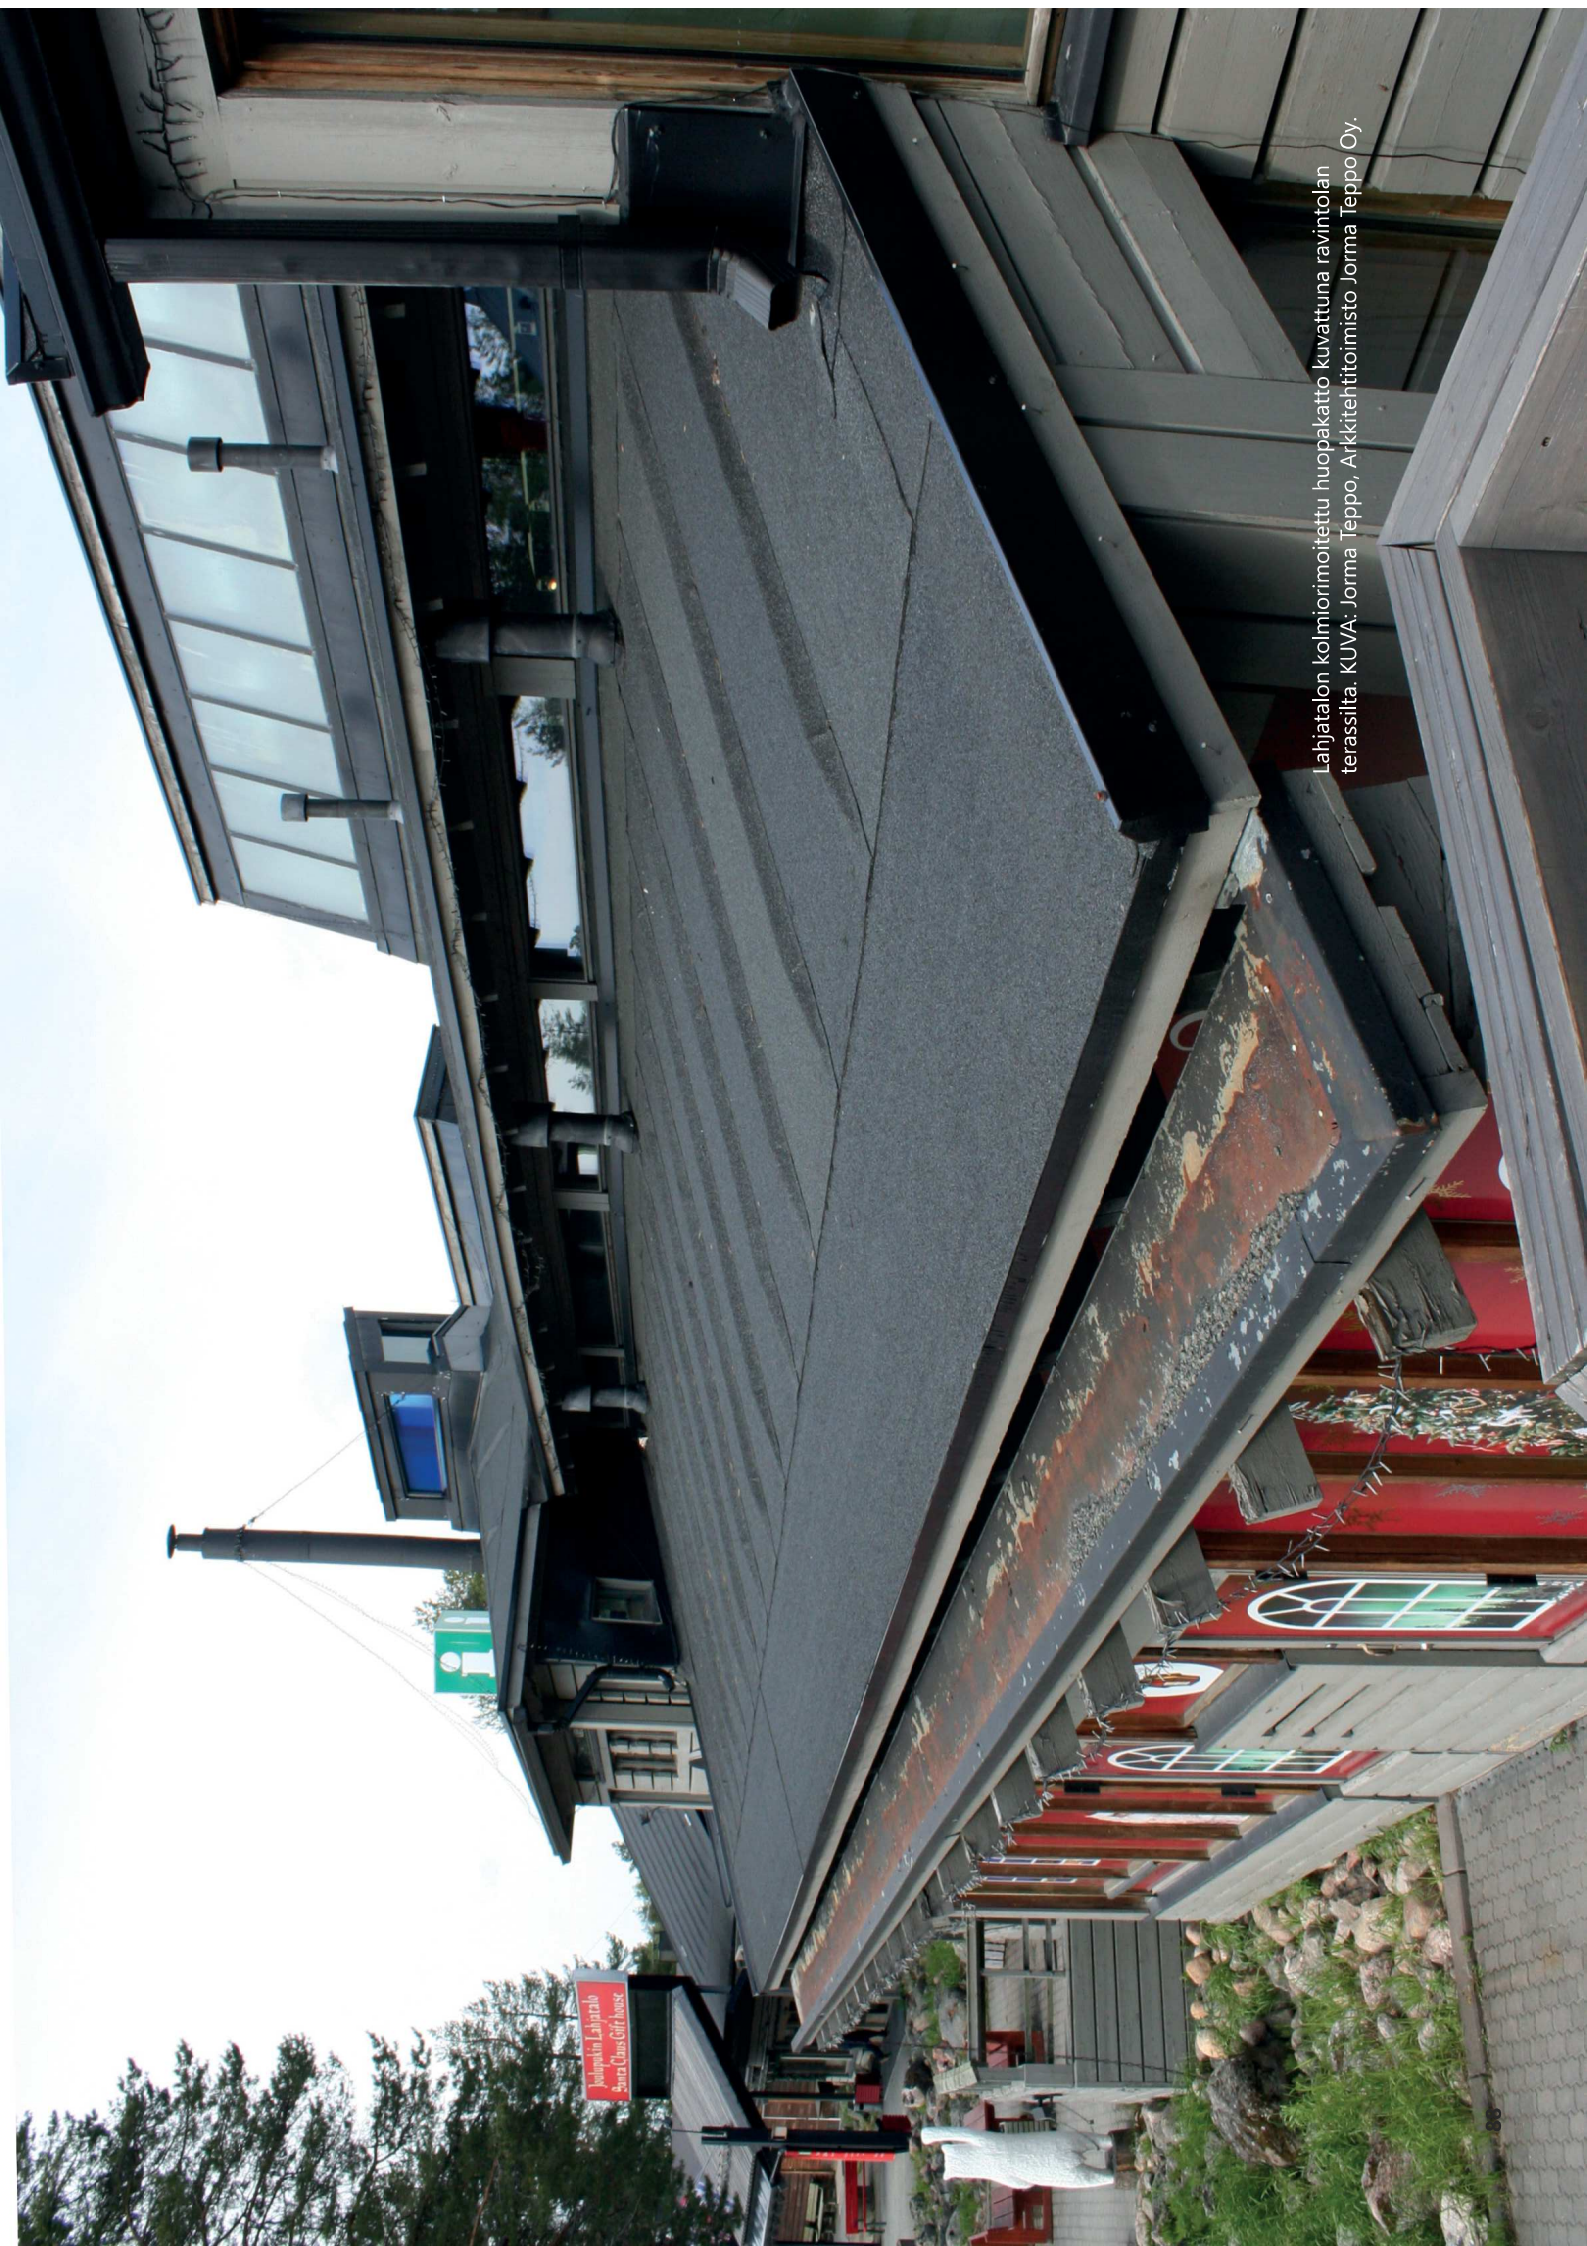
Lahjatalon kolmiorioitettu huopakatto kuvattuna ravintolan terassilta. KUVA: Jorma Teppo, Arkkitehtitoimisto Jorma Teppo Oy.

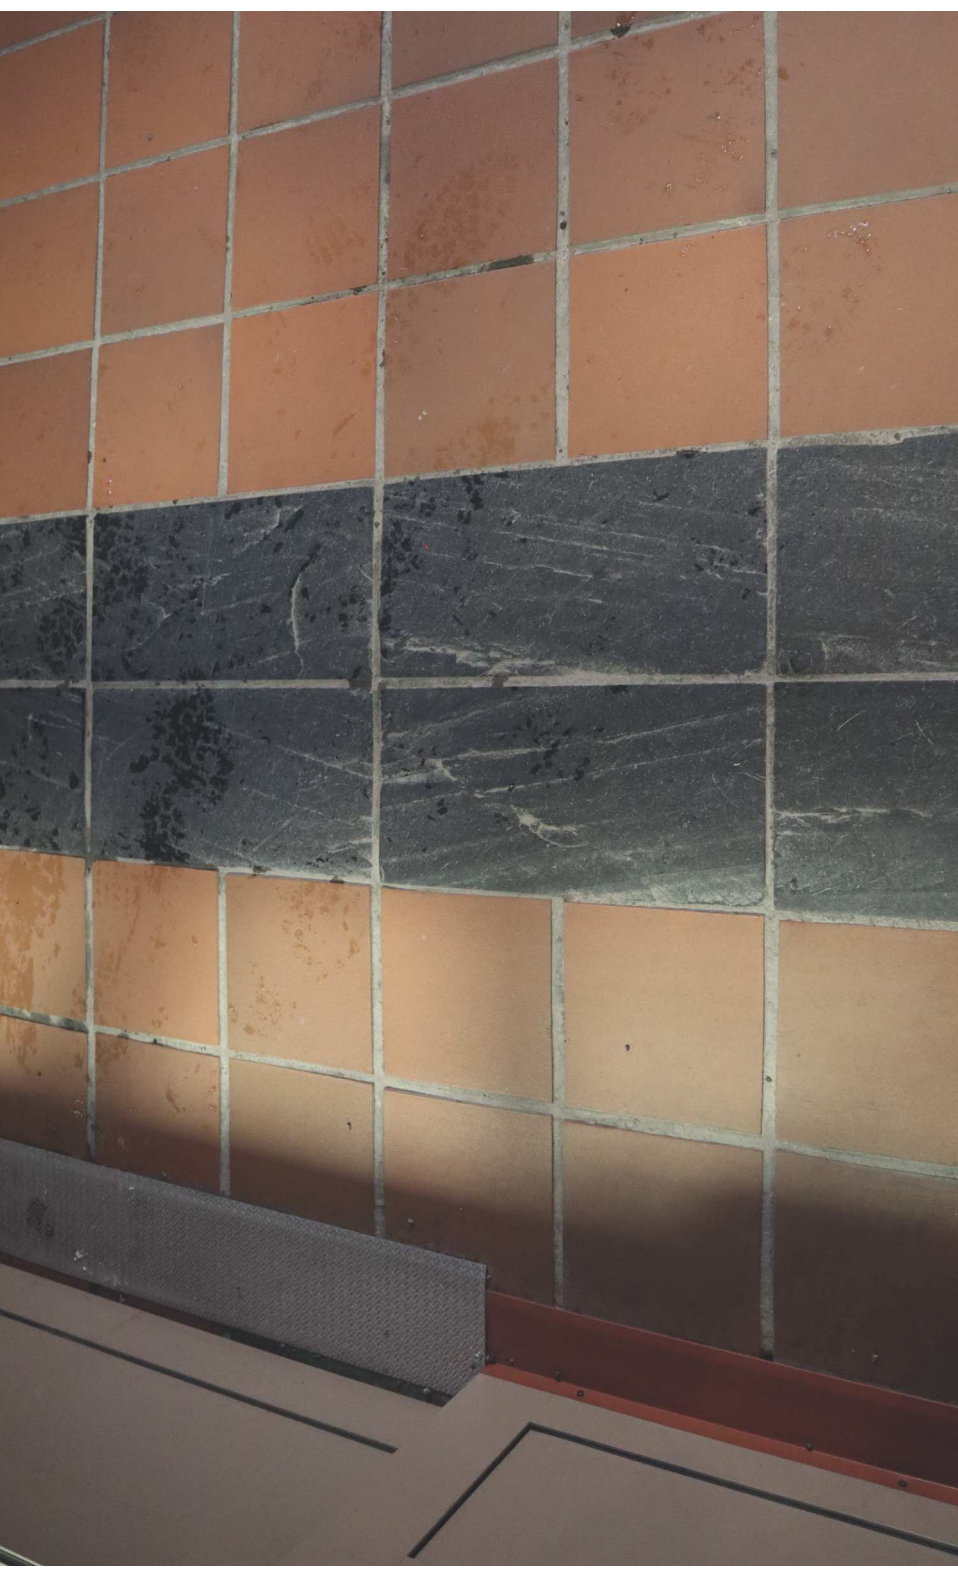
Ovista tultaessa ylitetään eri materiaalien käytöllä aikaansaatu kynnystilä.

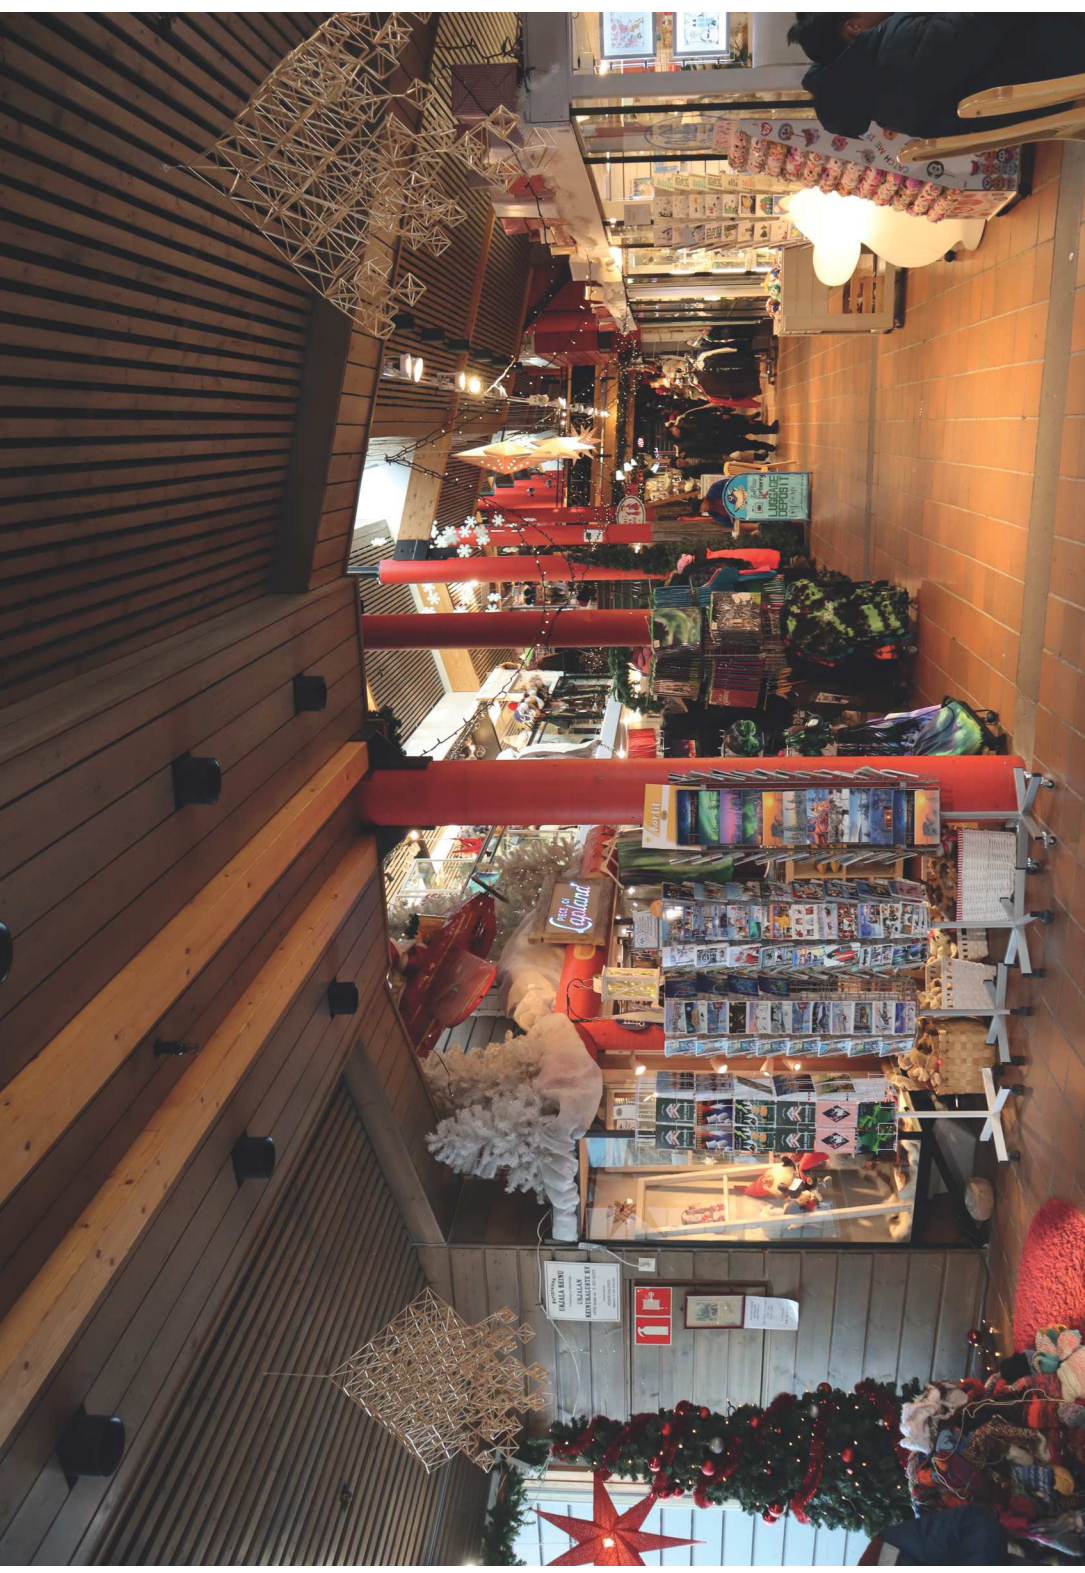
Käytävällä tapahtuneet muutokset liittyvät lähinnä sisävärikykseen ja irtokalusteisiin. Muutoin käytävä on alkuperäispiirustusten mukainen, lukuunottamatta muutamia liikeilojen käytäväseiniä muutoksia. Alkuperäiset materiaalit, valaisimet ja kiintokalusteet ovat säilyneet lähes kokonaan.

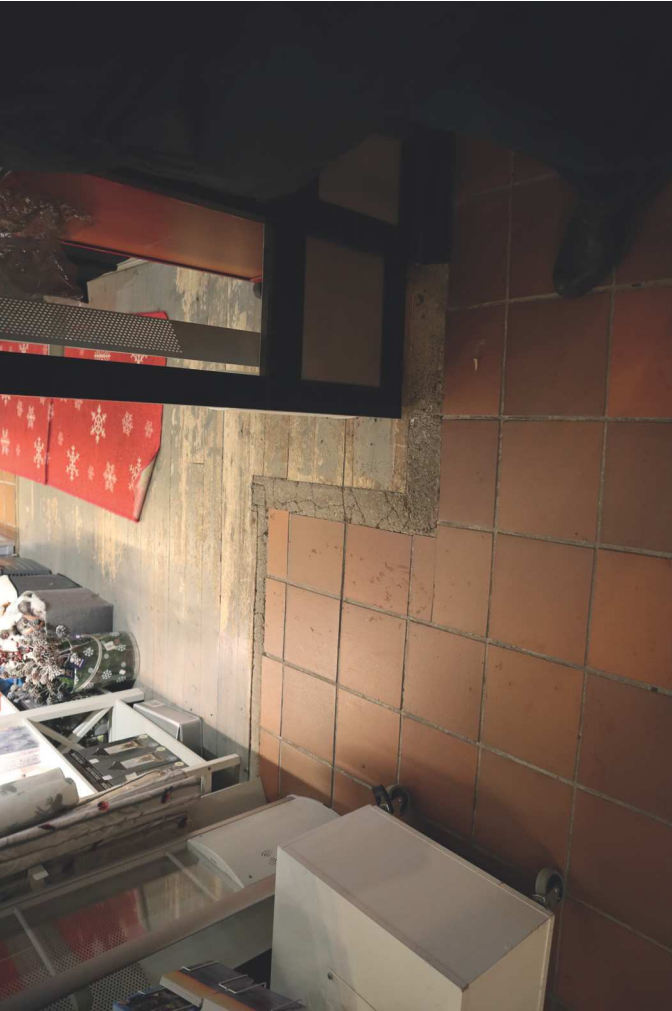
Liiketilän alkuperäistä puulattiaa ja käytävätilän tiililaattaa. Alkuperäisen seinän entinen sijainti ja oviliinja on jäänyt lattiaan muistumana.

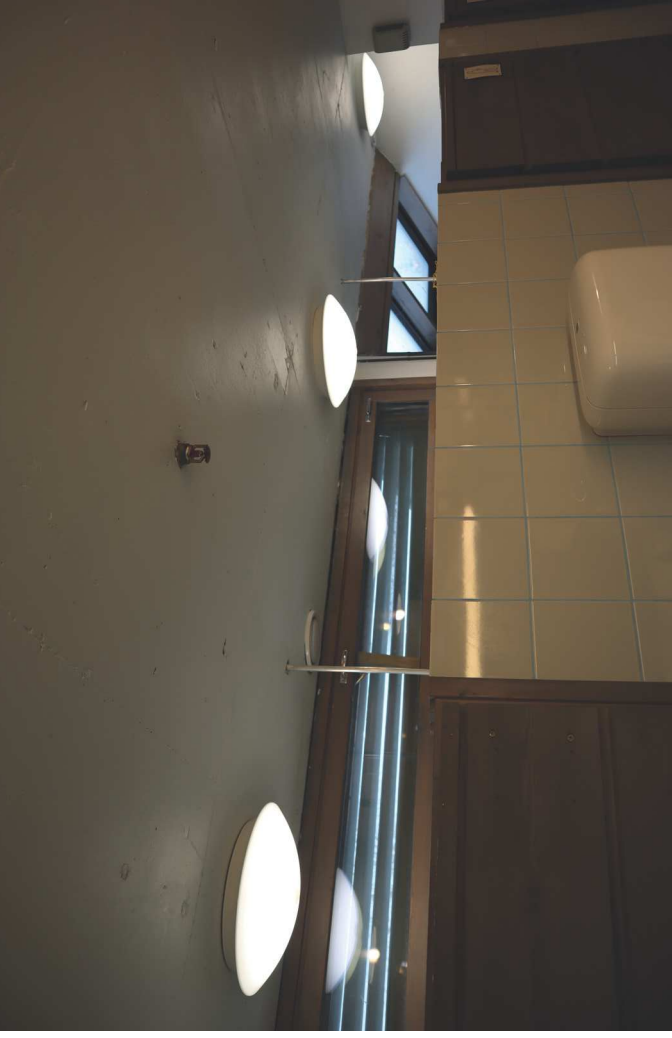
Yläosastaan avoimilla seinillä on wc-tiloista saatu yhtenäistä tilaa, jolloin esimerkiksi luonnonvaloa on saatu syvemmälle tilaan. Valaisimet on uusittu.

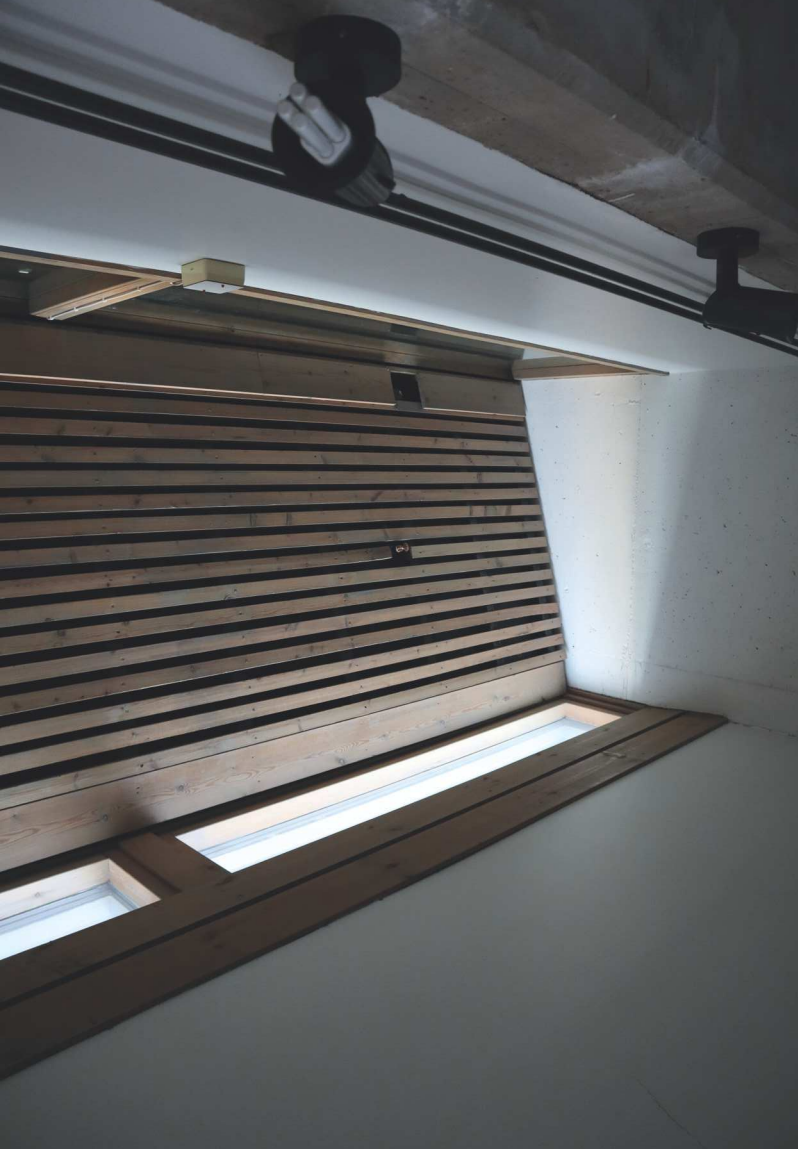
Korkeammassa tilassa on toisen kerroksen sisäänvedolla mahdollistettu luonnonvalon hyödyntäminen useassa tilassa.

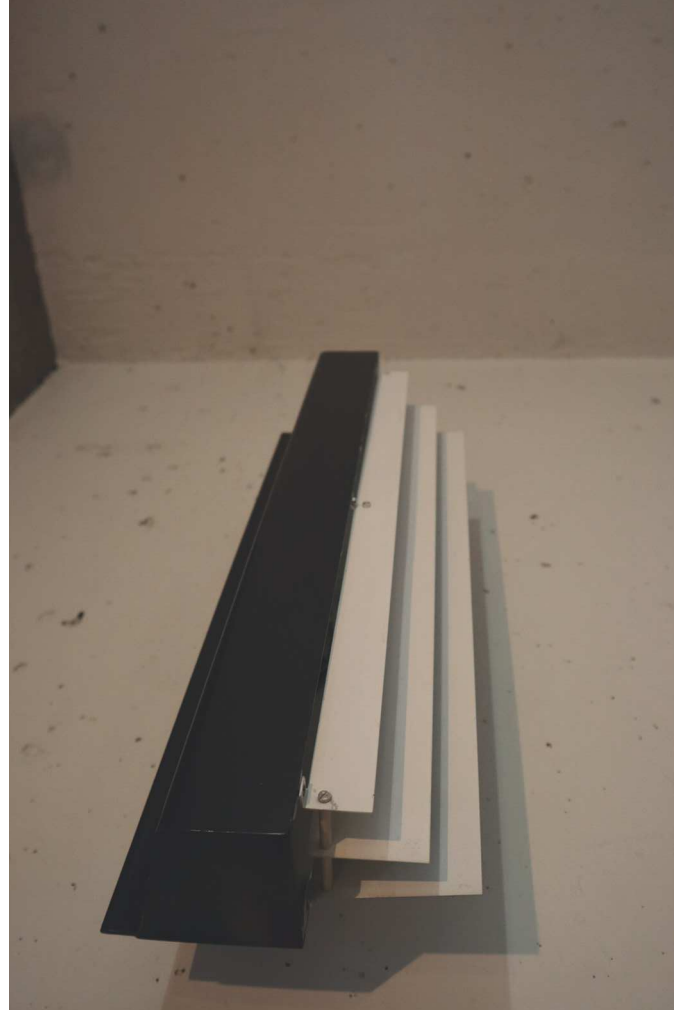
Alkuperäisiä kohteeseen erikoisuunniteltuja valaisimia on säilynyt rakennuksessa runsaasti.

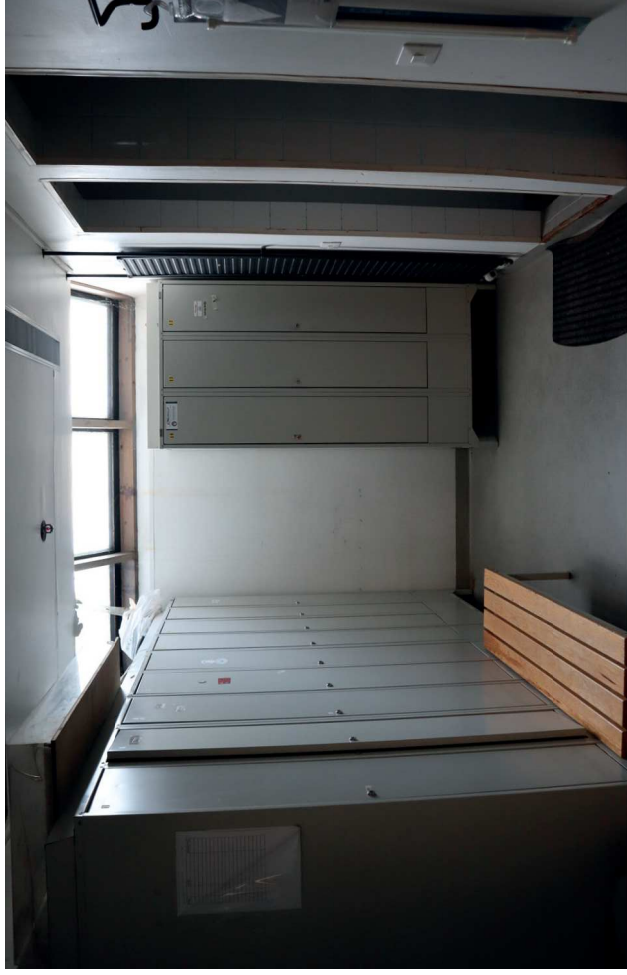
Miesten pukuhuone on säilynyt alkuperäissuunnitelmien mukaisena kalustemuutoksia lukuunottamatta.

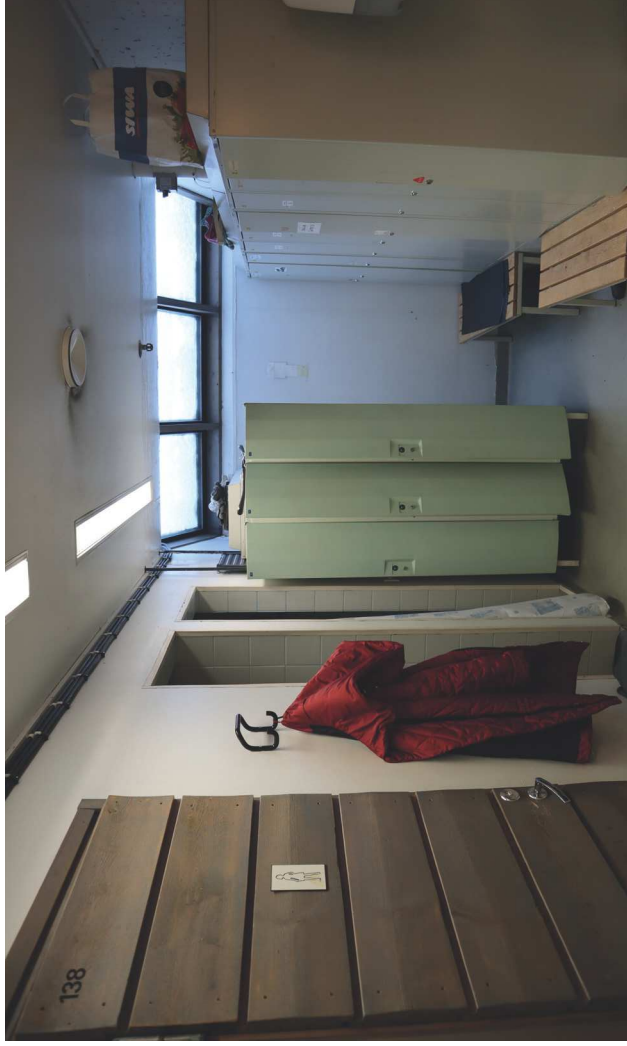
Myyös naisten pukuhuone on säilynyt alkuperäissuunnitelmien mukaisena kalustemuutoksia lukuunottamatta.

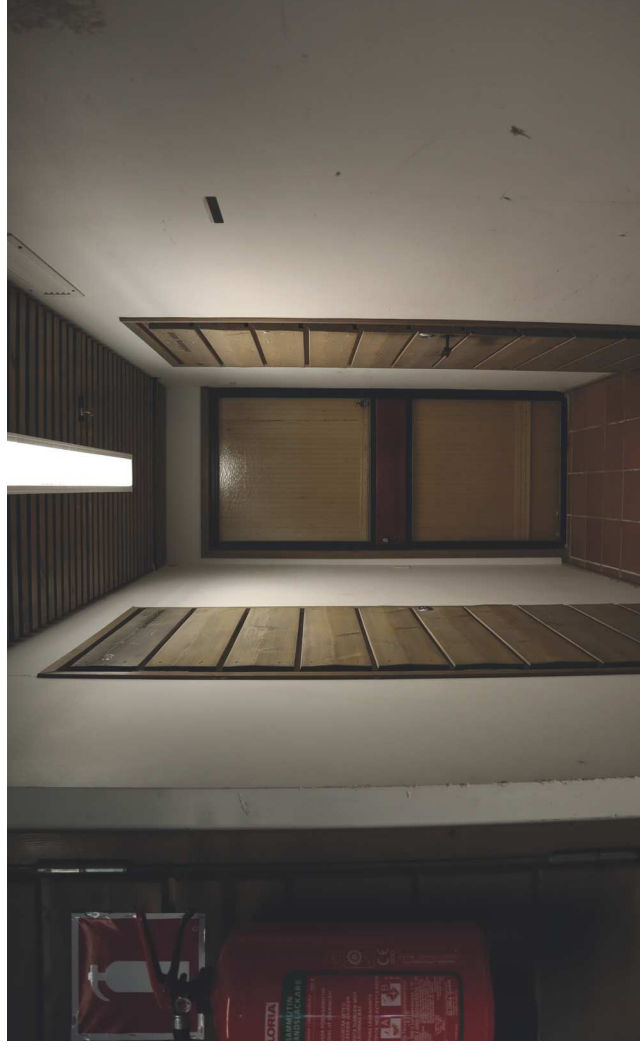
Henkilökunnan tilojen käytävää. Ovet ja pintamateriaalit ovat säilyneet alkuperäisinä. Päädyn ovi on levytetty liiketilan puolelta umpeen.

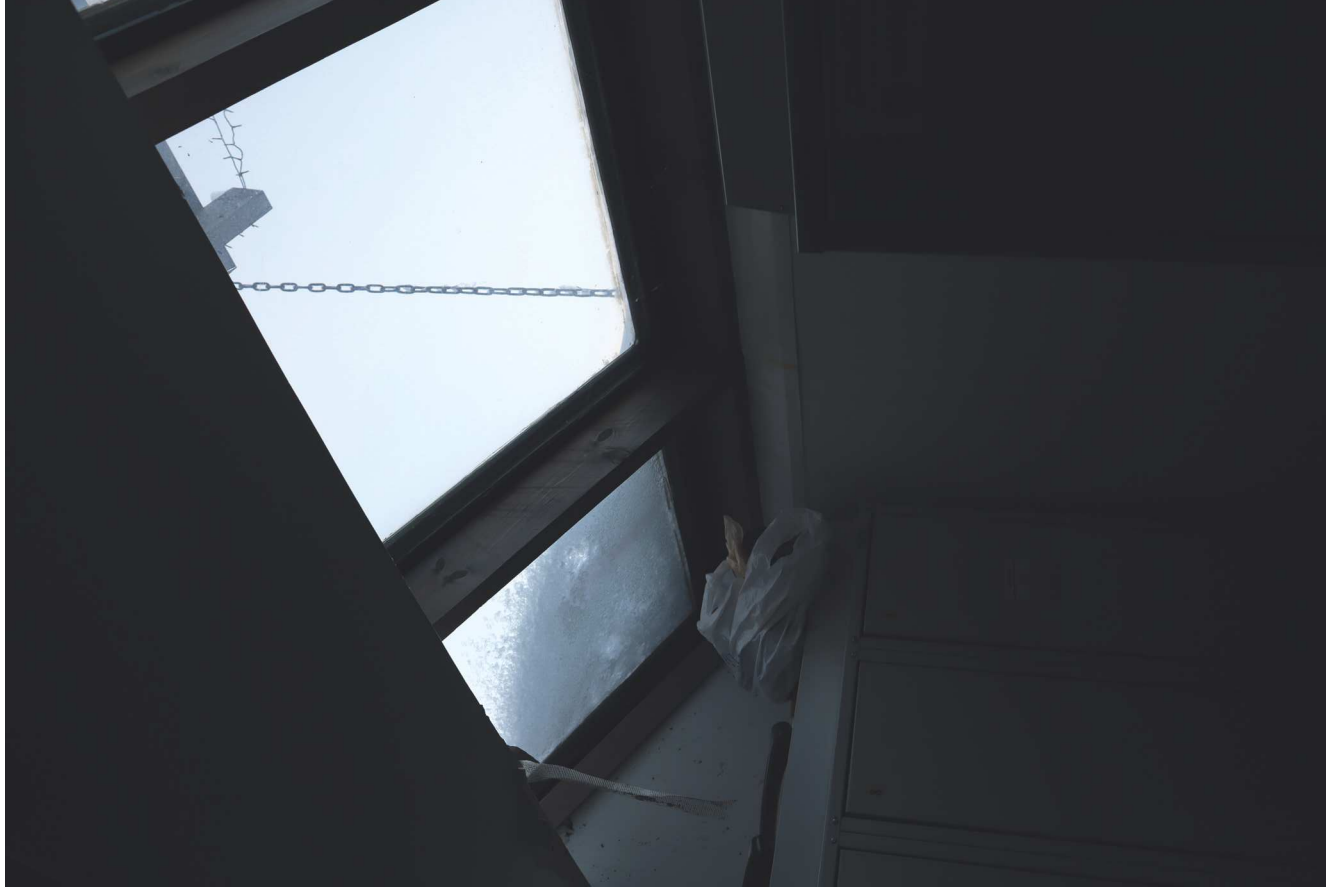
Pukuhuoneiden lapeikkunat.

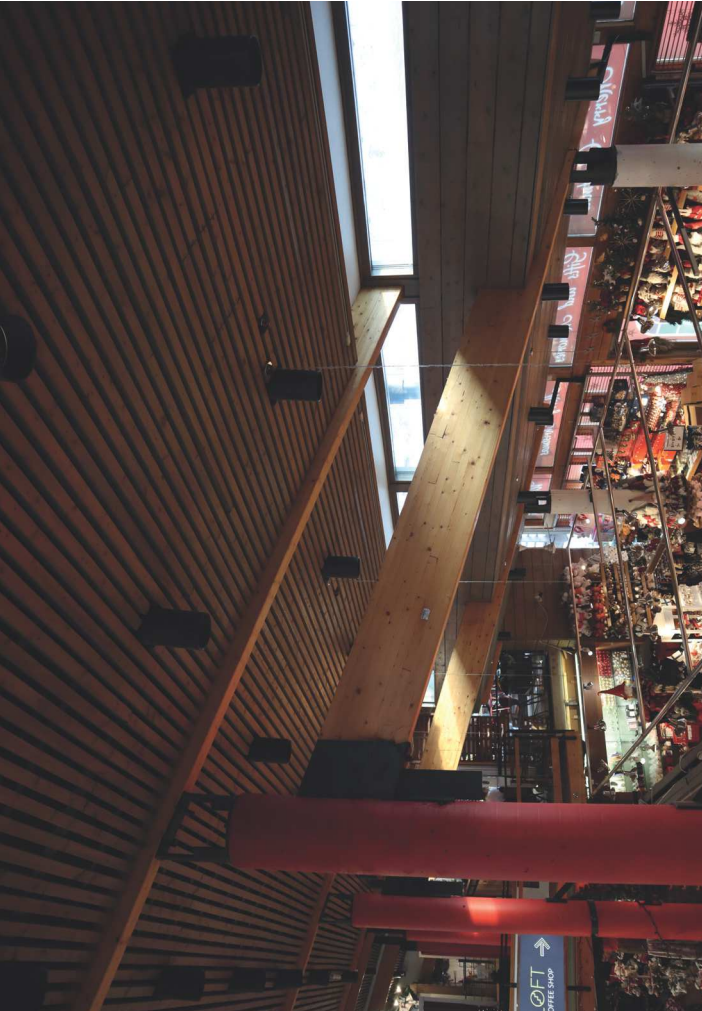
Yläkerrasta avautuu näkymiä alakertaan. Alakerran liiketilassa olevat pilarit ovat säilyneet valkoisina. Sisäkaton valaisimet ja materiaalit ovat säilyneet alkuperäisinä.

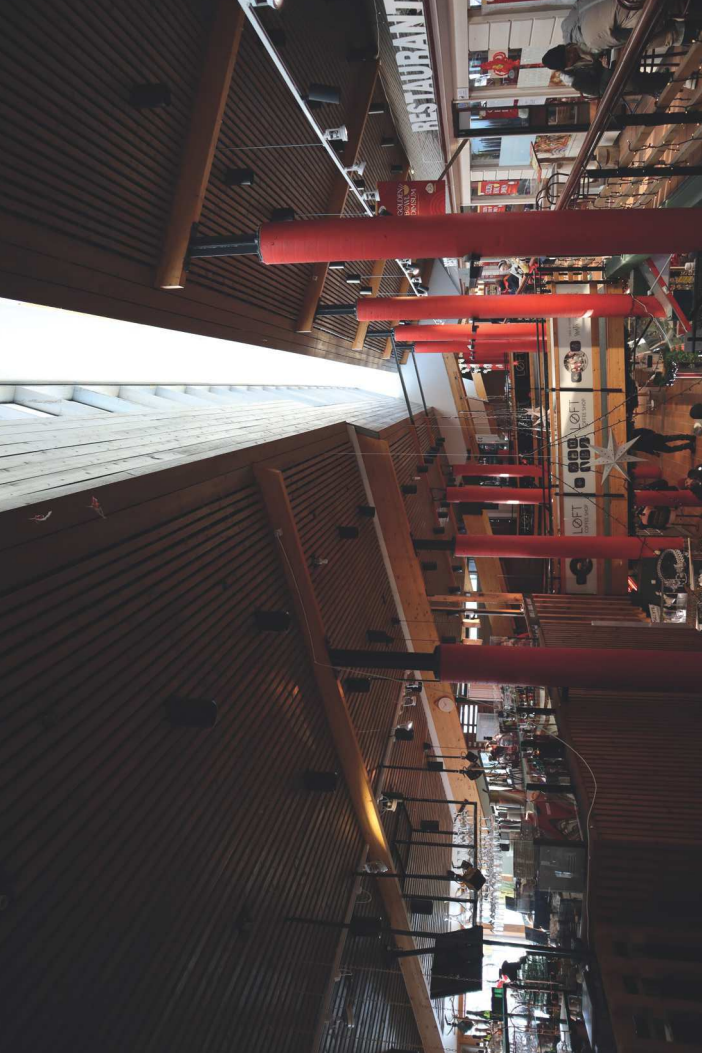
Kattoikkuna ja katon tasoerot ovat arkkitehtoninen aihe, joka voi synnyttää subjektiivisia mielleyhtymiä esimerkiksi repeävistä jäälautoista.

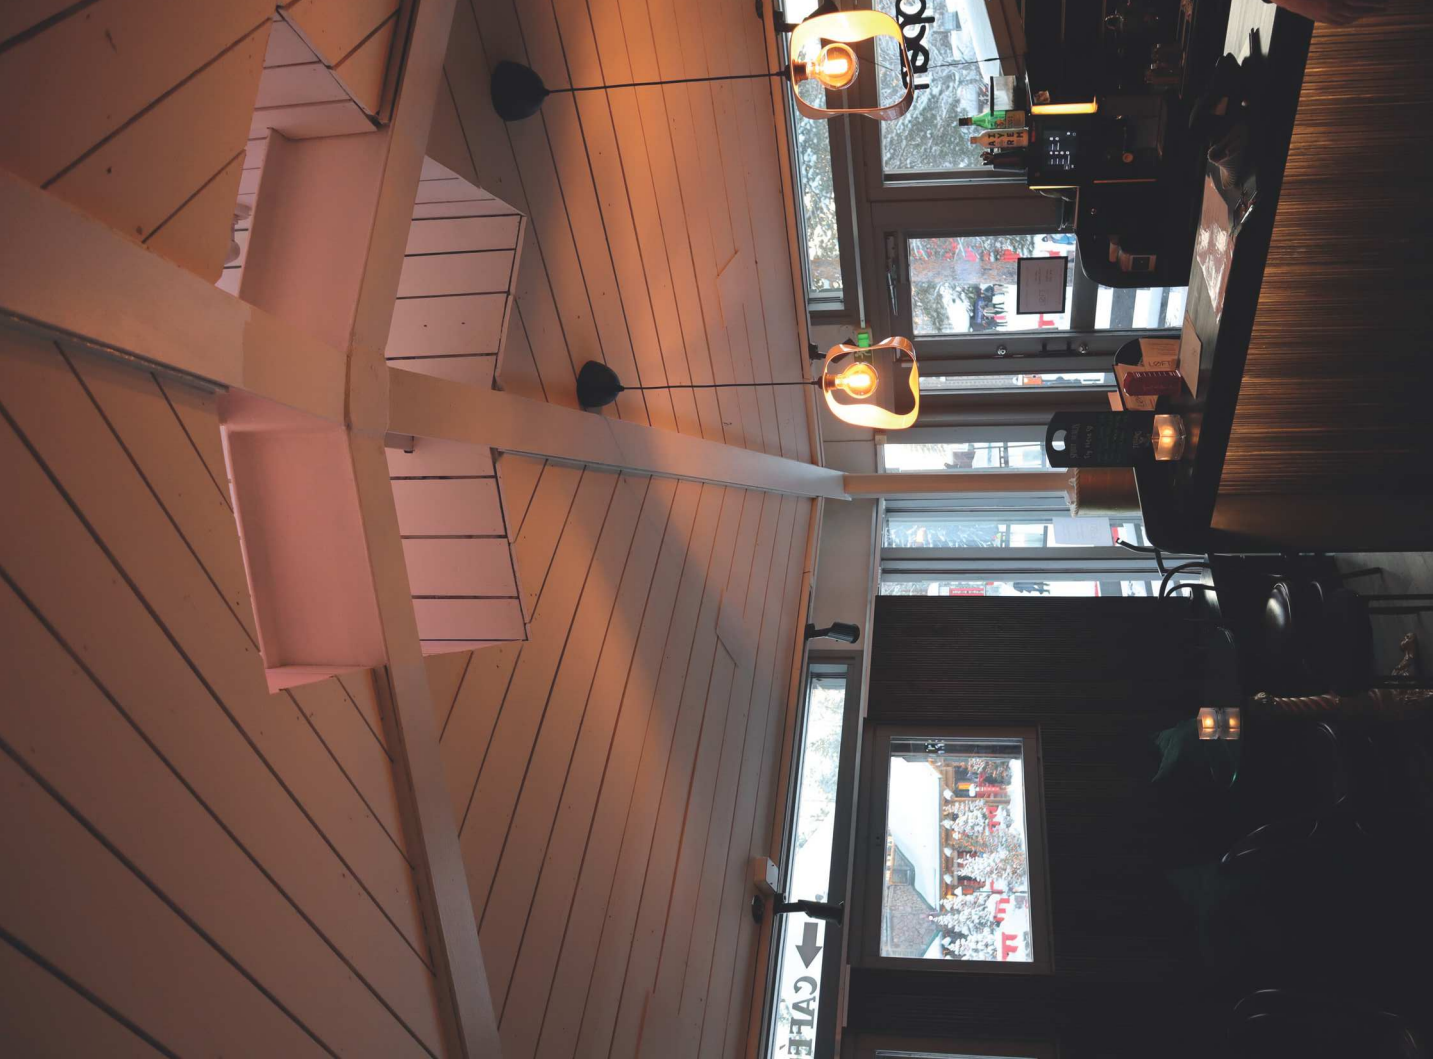
Toisen kerroksen baaritila, johon on oma sisäänkäynti ulkoa.

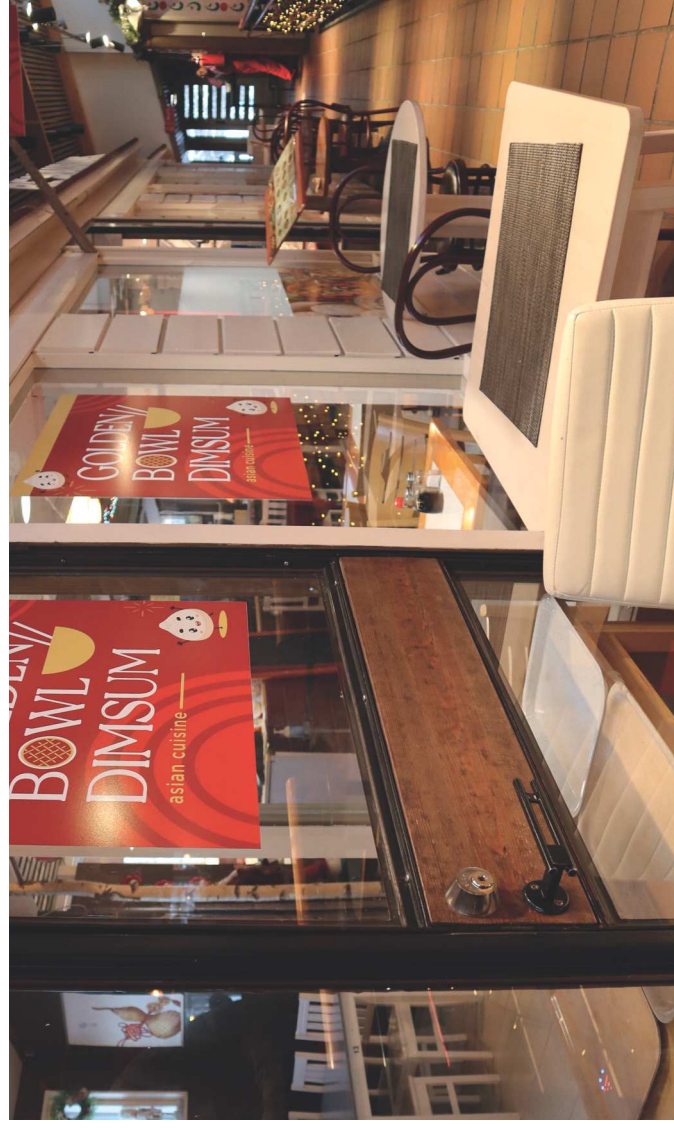
Liiketilöjen alkuperäisperiaatteiden mukaisia ovia on säilynyt useita.
