6.3. Ulkovaippa

6.4. Rakennusosat

Joulupukin Lahjatalo, Rovaniemi

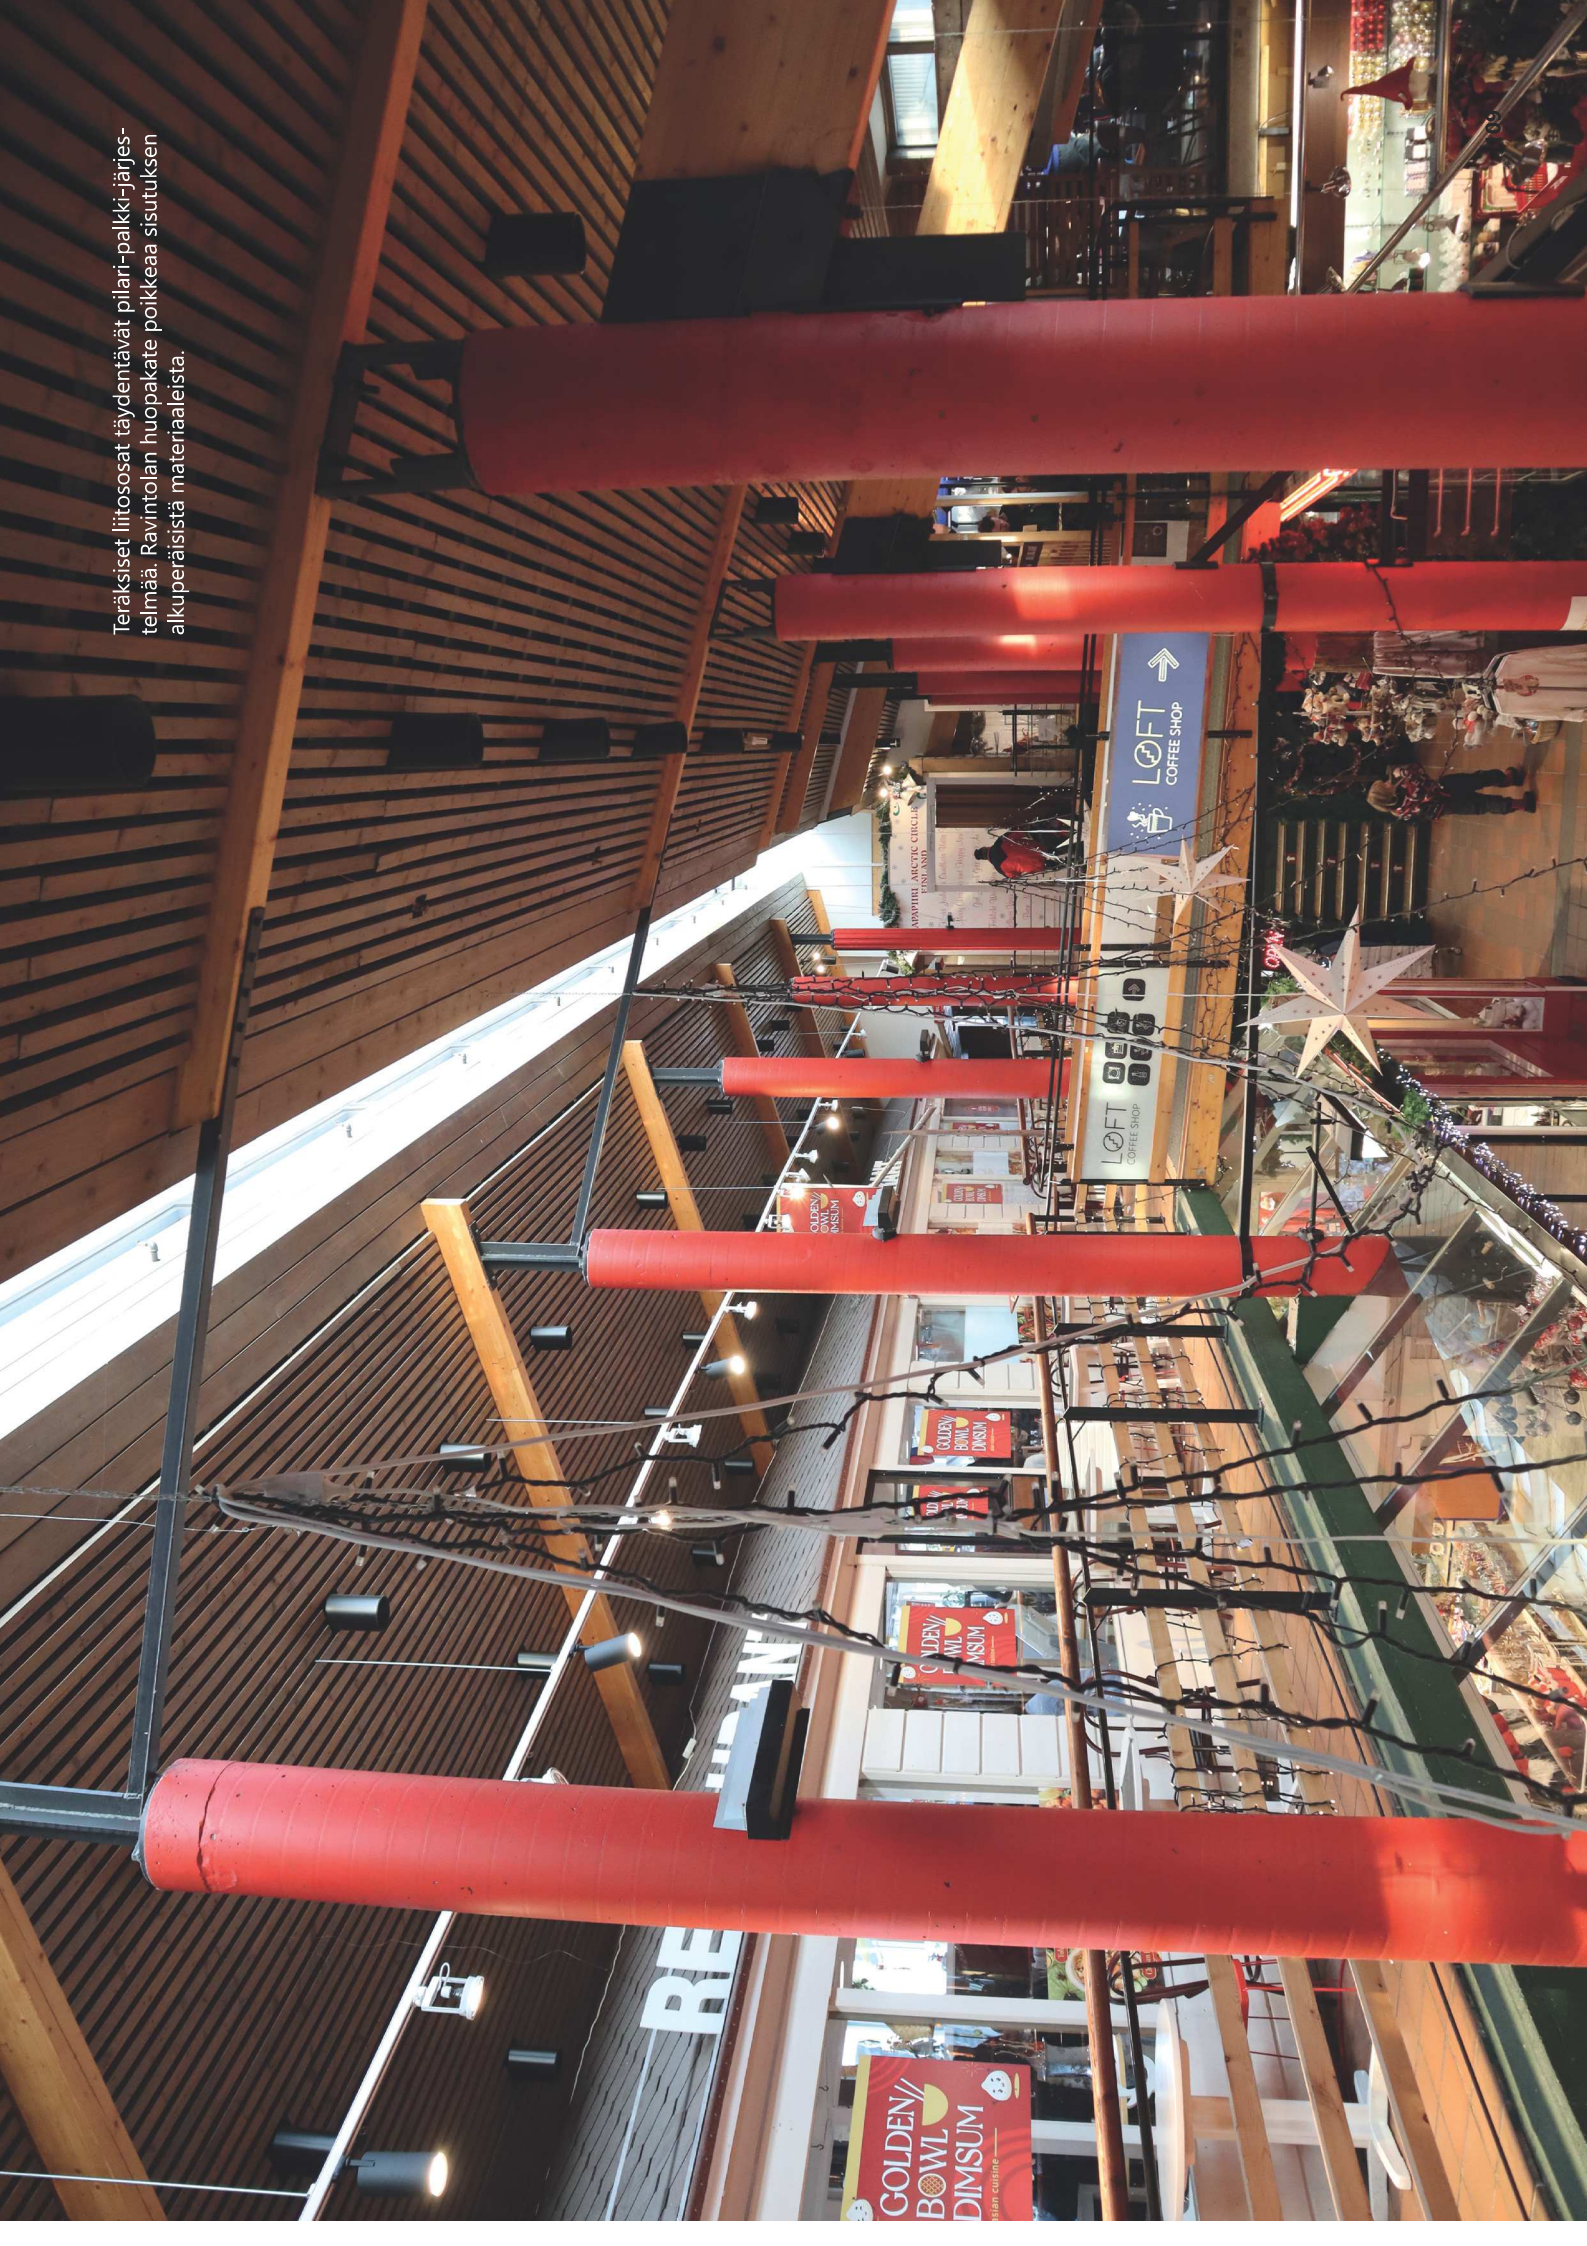
Toisessa kerroksessa sisäkatot ovat paikoin koettavissa lähetäisyydeltä. Ikkunat avartavat ja rytmittävät tilaa.

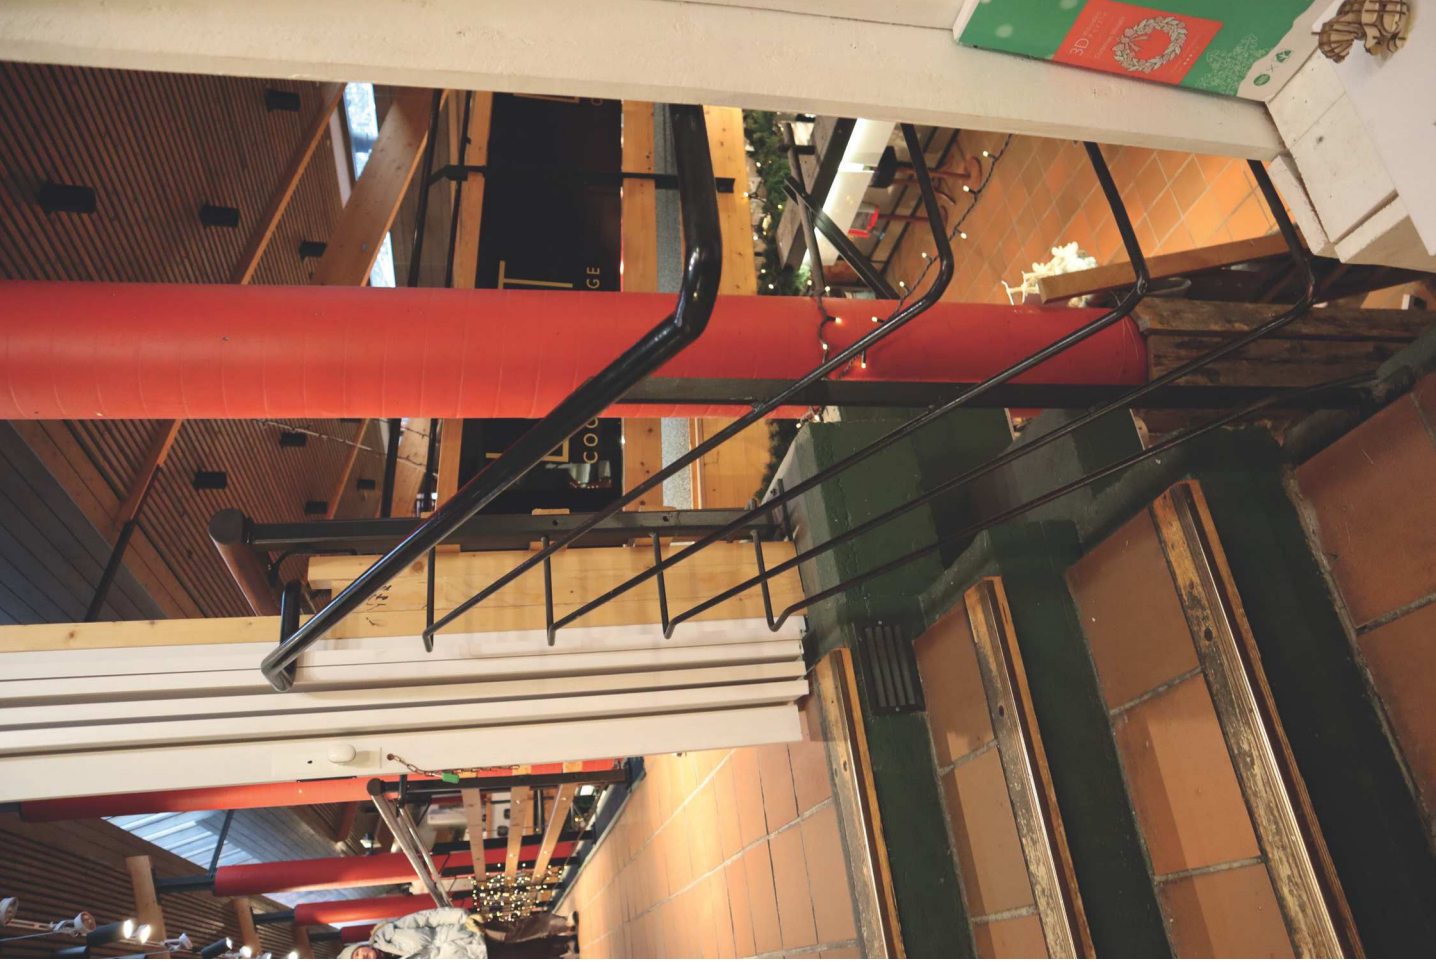
Teräksisten kaiteiden muotoilua.

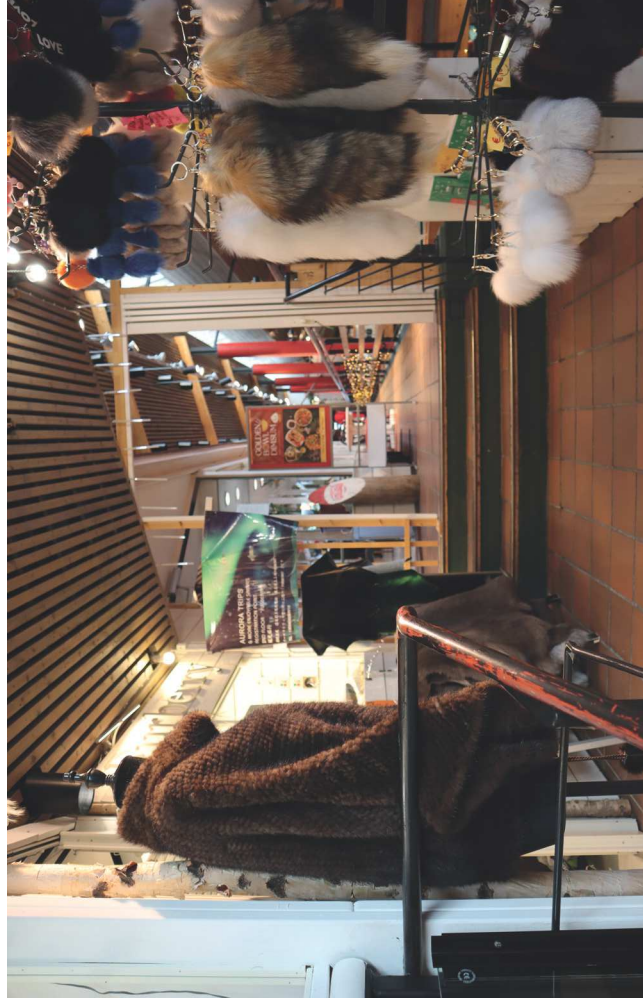
Sisätiloissa on "Raumplan" -ratkaisumaista monitasoisuutta. Kaikki toisen kerroksen tiloista eivät ole esteettömästi saavutettavissa.

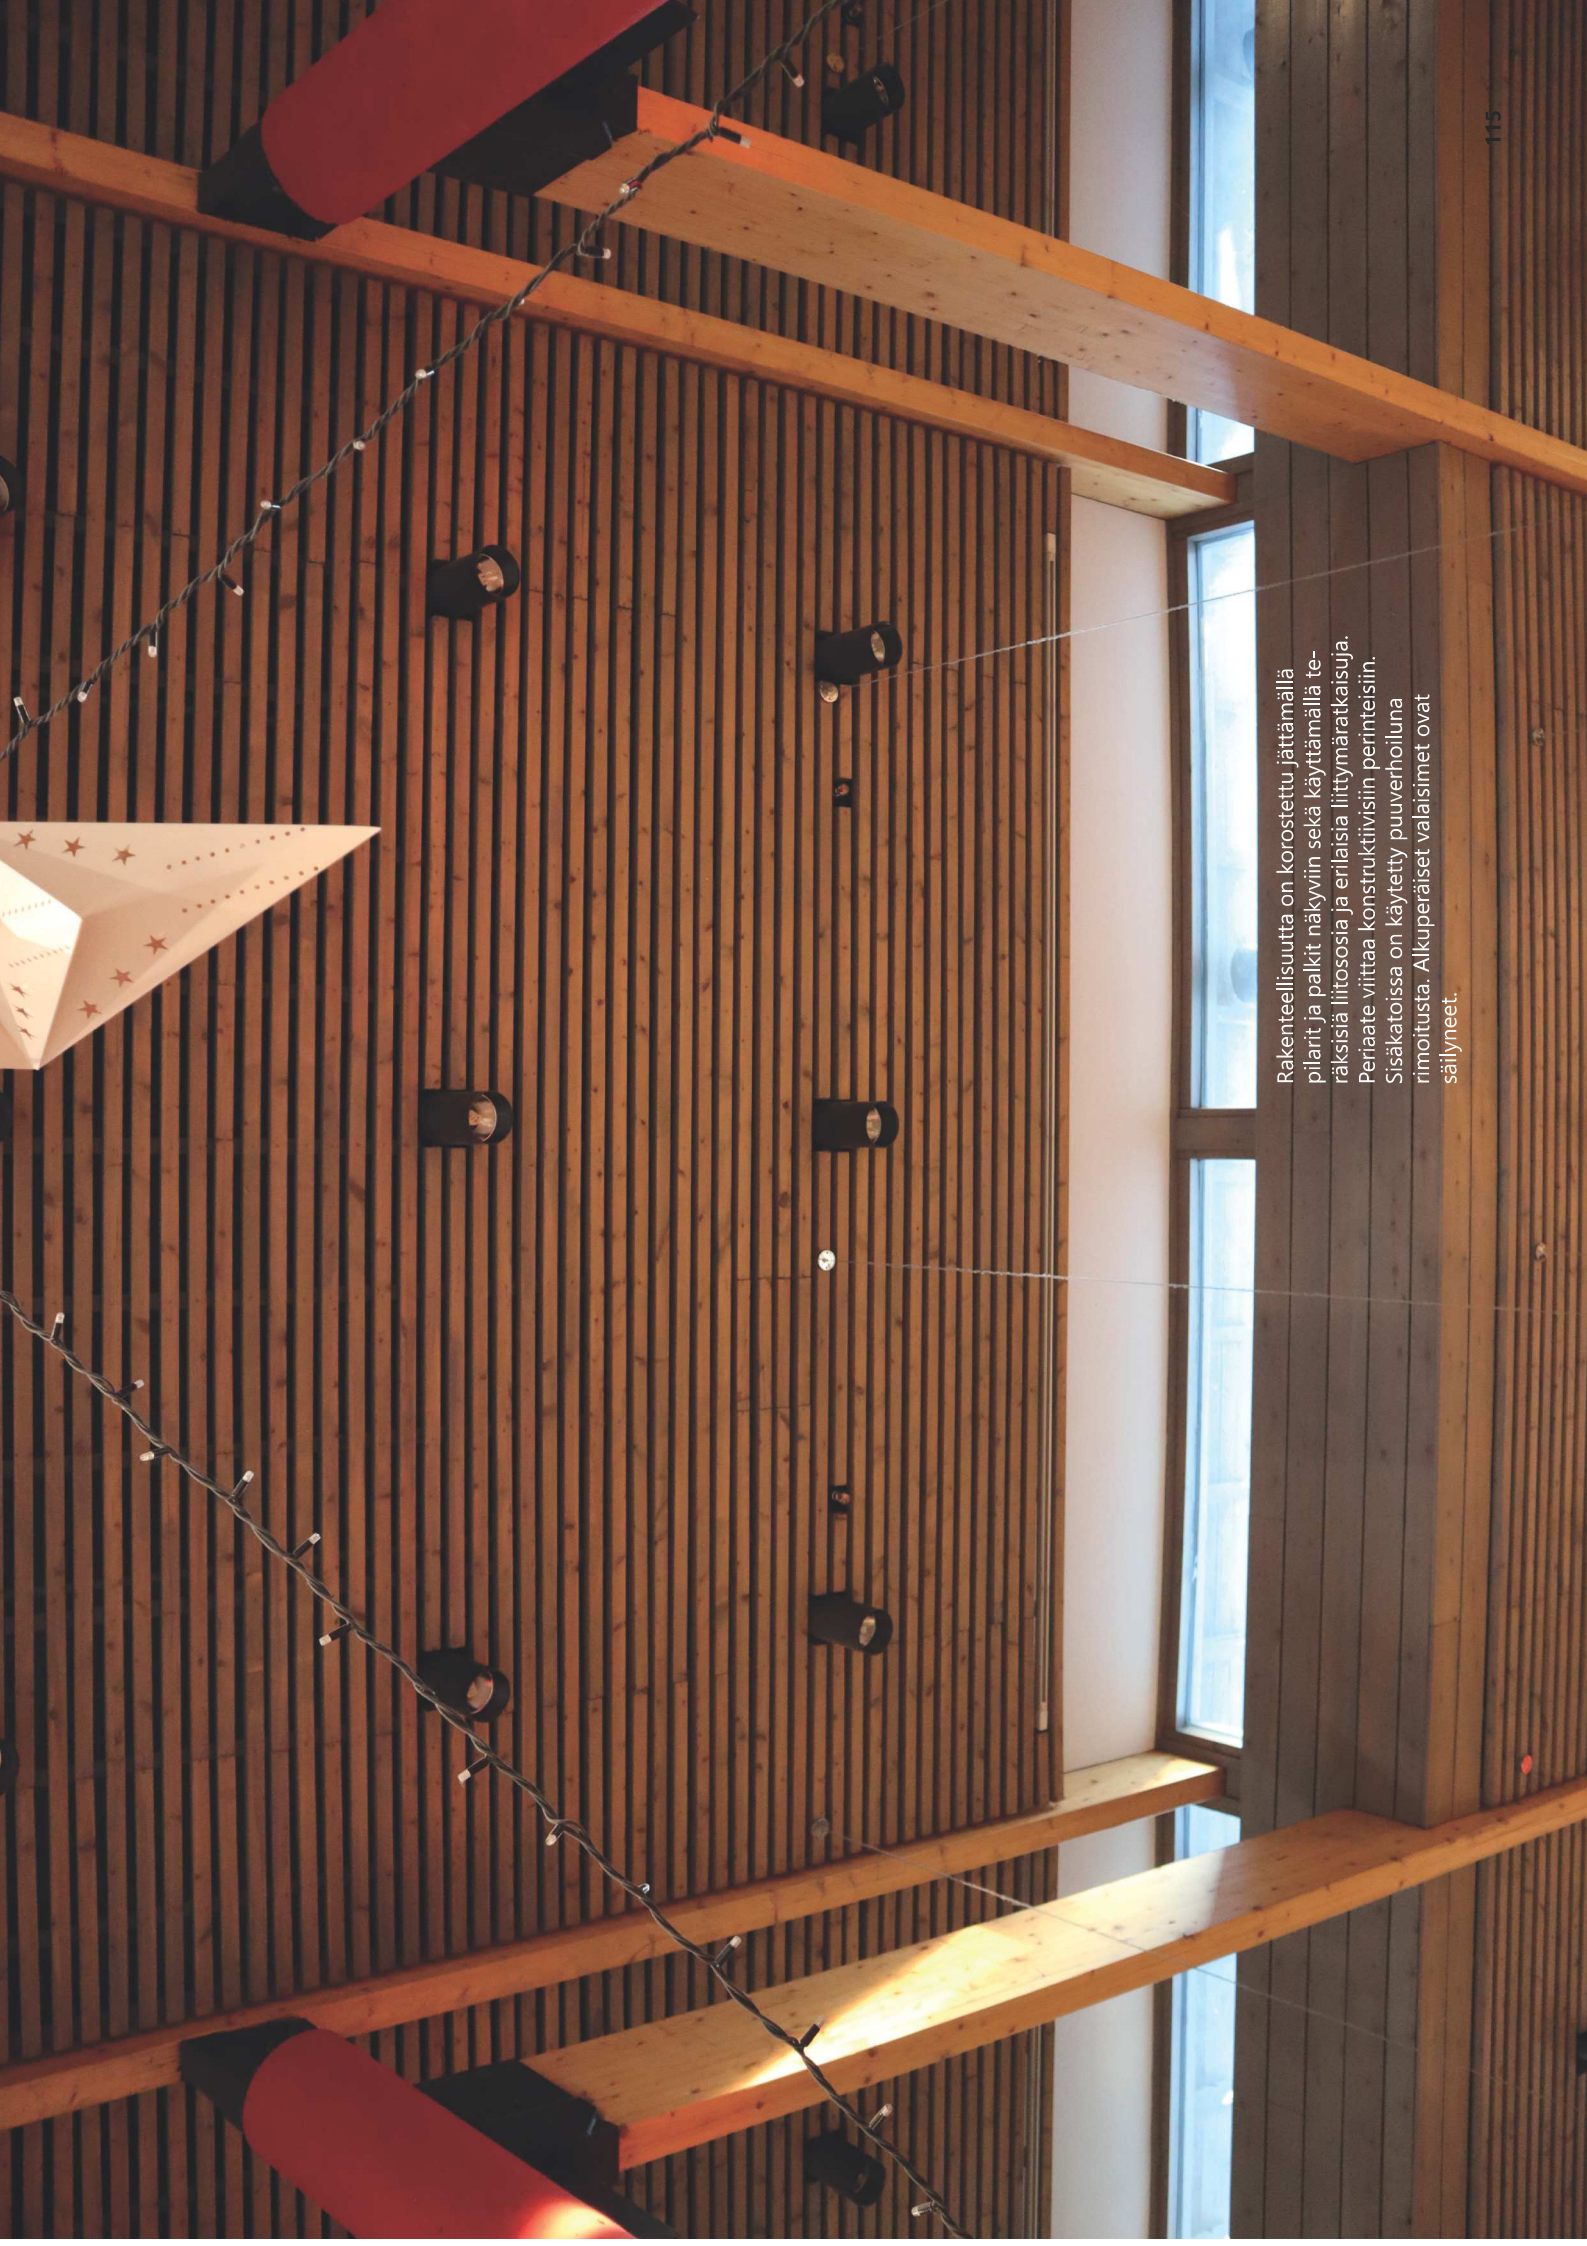
Rakenteellisuutta on korostettu jättämällä pilarit ja palkit näkyviin sekä käyttämällä te-räksisiä liitososia ja erilaisia liittymäratkaisuja. Periaate viittaa konstruktiviisiin perinteisiin. Sisäkatossa on käytetty puuverhoiluna rimoitusta. Alkuperäiset valaisimet ovat säilyneet.

Rakenneliitoksissa on moninaisuutta. Oheisissa kuvissa on vain otos erilaisista liitospohdista.

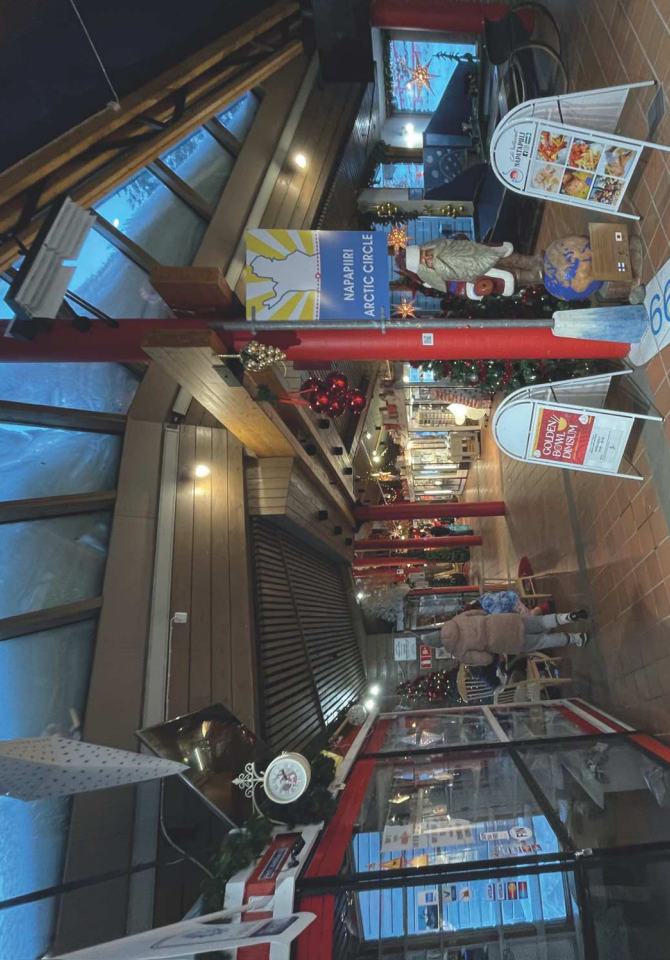
Aulatilan joulupukkiveistos on saatu lahjoituksena japanilaisilta 1980-luvulla. KUVA: Veli-Pekka Huhmo, Arkkitehtitoimisto Jorma Teppo Oy.

Sisäntuloaulassa on 1980-luvulla japanilaisilta lahjoituksena saatu puinen joulupukkiveistos. Ylellä esitetyssä vuoden 1987 A-studion raportissa sanotaan, että joulupukin veistäneen taitelijan mukaan joulupukki on japanilaisille "rauhan, ymmärtämyksen ja rakkauden symboli. Siksi pukki seisoo maapallon päällä. Ja jalat ovat Rovaniemen kohdalla." Kansainvälisyydellä on rooli osana rakennuksen historiaa.

Nykyisin teos on siirretty aulan ikkunan läheisyydestä Napapiiriä merkkäavan rajan läheisyyteen vastaanottamaan vieraita. Joulupukin kädessä ollut lyhty puuttuu ja teoksen eteen on sijoitettu ravintolan mainoskyttejä. Pukin lähettävillä on useita alkuperäisarkkitehtuurista kertovia yksityiskohtia, kuten pilariin kiinnitetty erikoisuunniteltu valaisin.

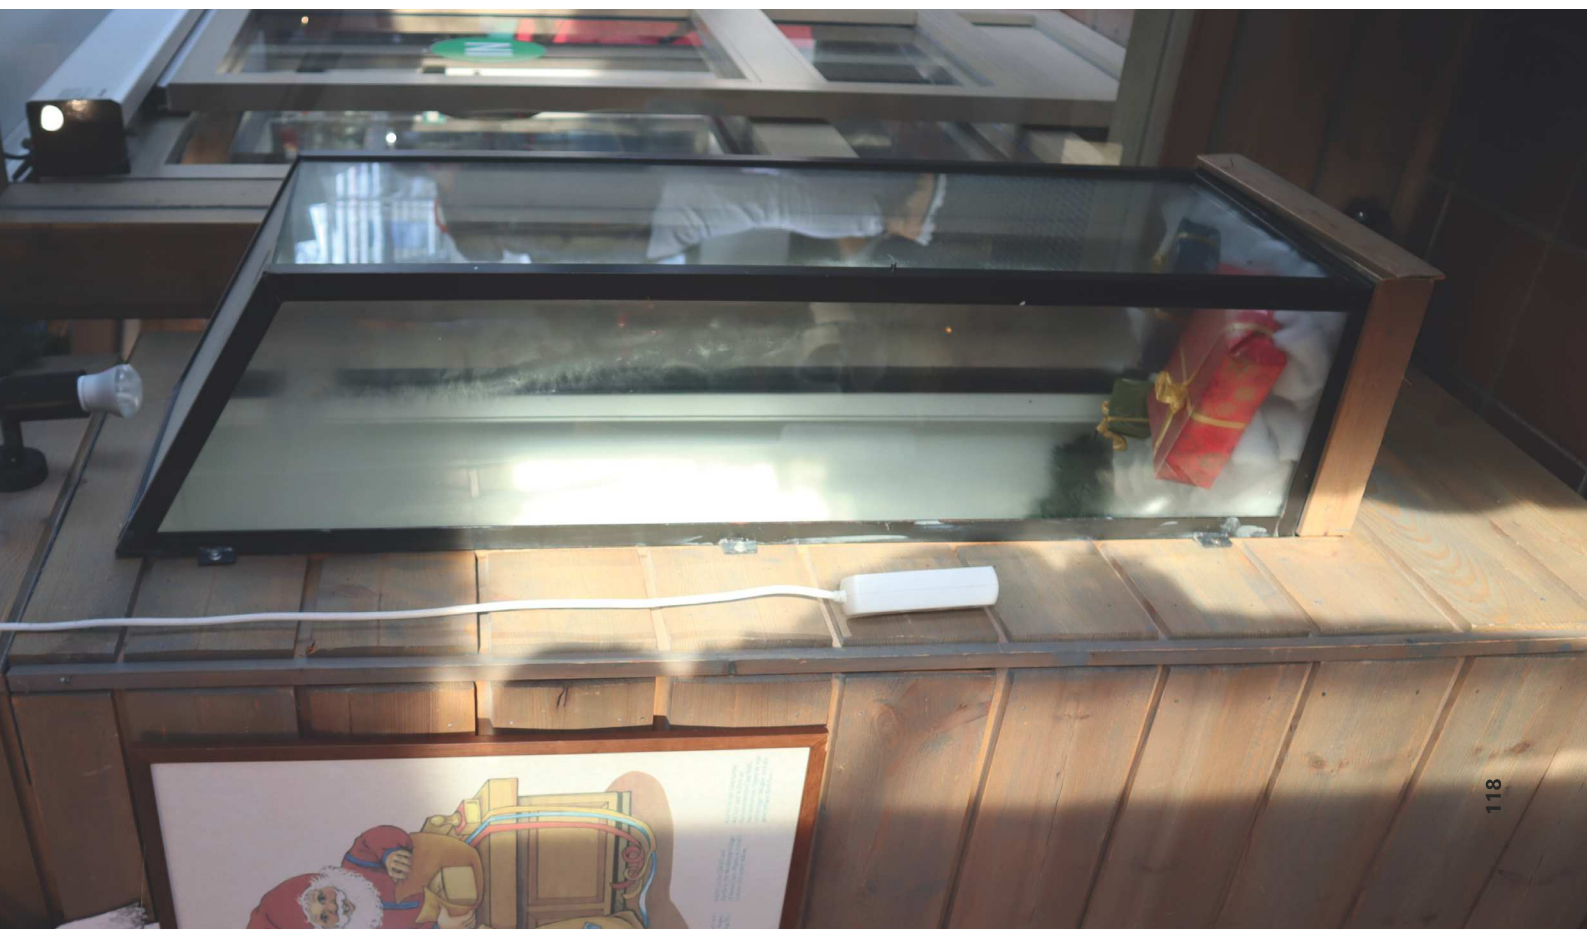
Ikkunan autenttiset puukarmit ja ikkunapenkki.
1980-luvun kilpailuohjelmassa ja ARRAK Arkkitehtien suunnitelmassa keskeisessä roolissa oli monipuolinen puunkäyttö.

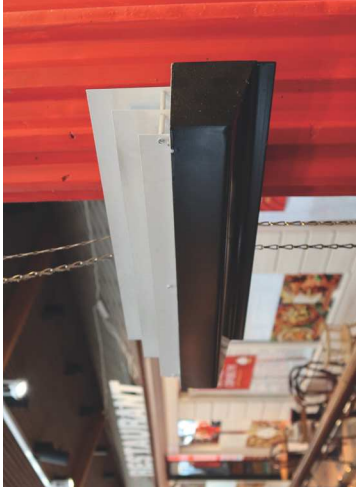
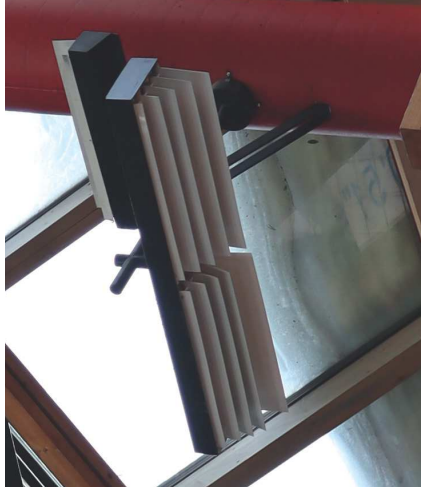
Uniikkeja valaisimia ja kahvoja on käytetty kekseliäästi eri tavoin. Kohteen erikoisvalaisinten toimittajana on ollut HK Aro Oy.

Rakennuksessa on uniikkeja yksityiskohtia. Kalusteet, ovenkahvat ja valaisimet ovat erikoissuunniteltuja kohteeseen. Valaisimien ja ovenkahvojen kääntelyllä on saatu arkkitehtuurin leikkisää vaihtelevuutta, joka rikkoo yksilöllisyyttä tavoittelevassa kohteessa yksityiskohtien sarjallisuutta. Tämä korostaa käsitöön vaikutelmaa ja tekee kohteesta omalaatuisen.

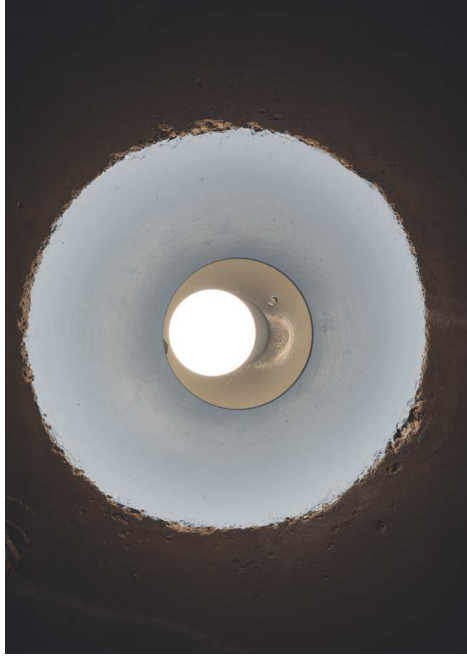
Rakenteeseen integroidun valaisimperiaatteen toistamista eri kohteissa. Vasemmalla on Alvar Aallon Rovaniemen kirjaston (1965) valaisin, keskellä Juhani Pallasmaan Korundin (1986) valaisin ja oikealla Lahjatalon valaisin (1984). Lahjatalon valaisimessa käytetyllä polttimolla on näkyvä rooli, joten nykyinen malli ei vastaa alkuperäistä ideologiaa. Vertailuesimerkki kertoo myös yhden esimerkin siitä miten taustatieto vaikuttaa asian havainnointiin.

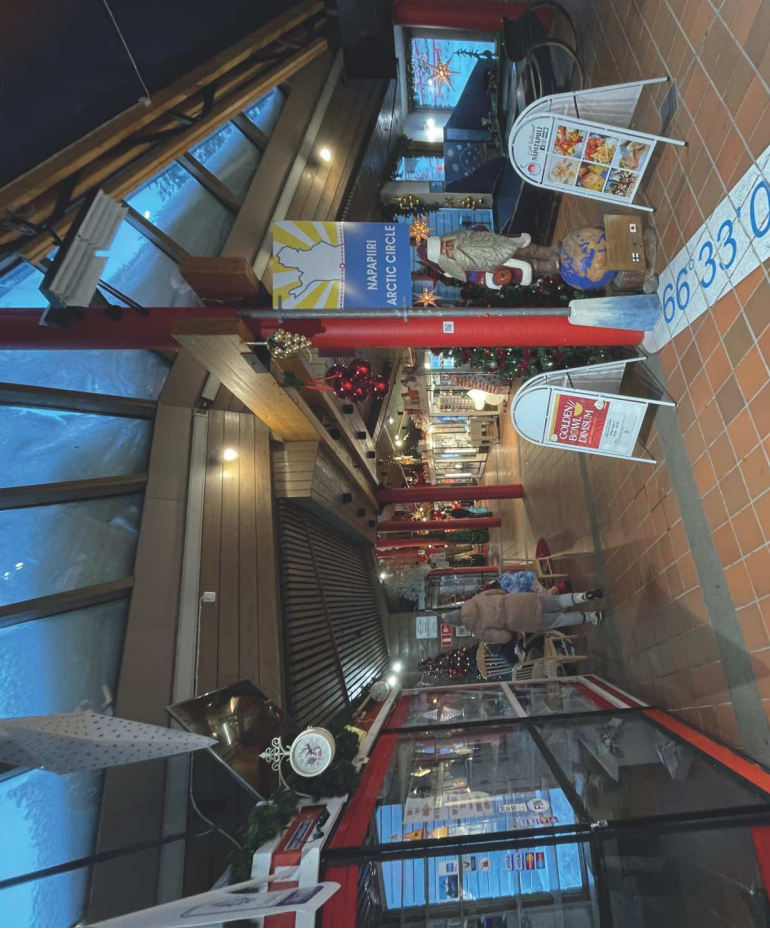
Väriästä on muutettu sisätiloissa sekä ulkona sisäänkäyntikatoksen yhteydessä. Seinät on alun perin käsitelty harmaitsi Tikkurilan Valtti-Colorilla. Aulaan on lisätty lisää liikeiloja. Vasen nykytilakuva. Veli-Pekka Huhmo, Arkkitehtitoimisto Jorma Teppo. Oikea kuva: Ulla Etto. 1988. Lapin maakuntamuseon kokoelma.

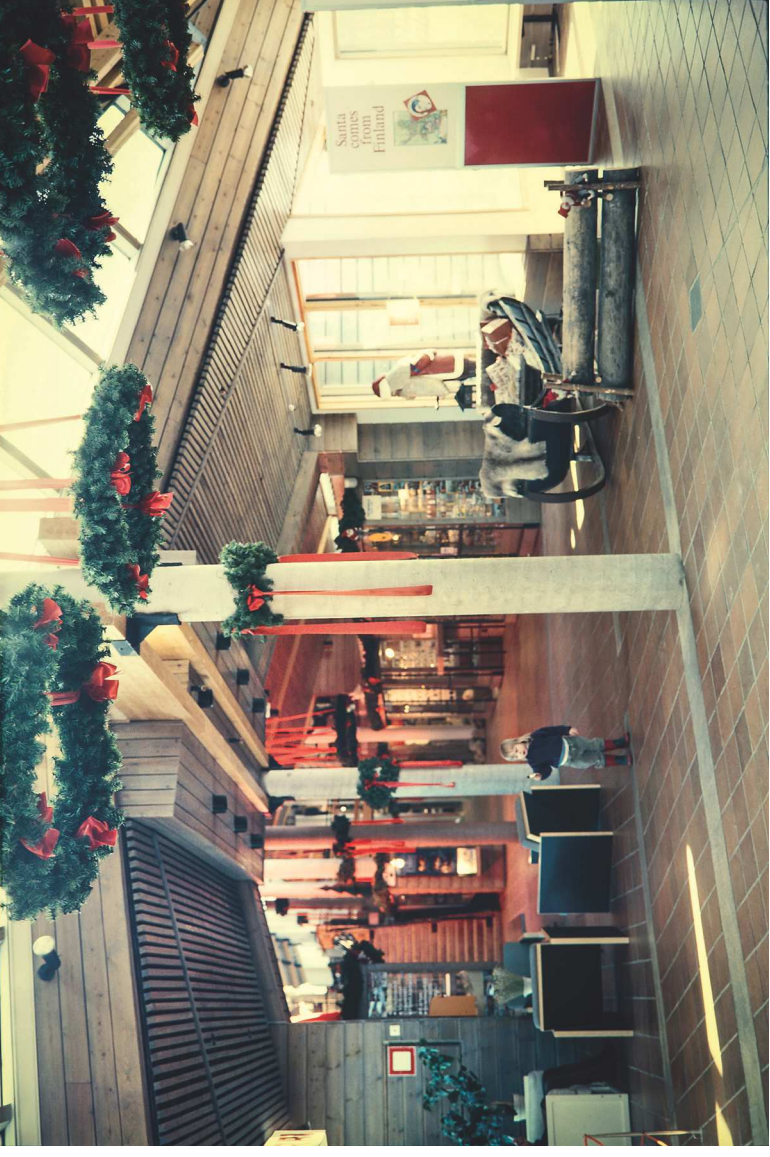
Väriästä on muutettu sisätiloissa sekä ulkona sisäänkäyntikatoksen yhteydessä. Seinät on alun perin käsitelty harmaitsi Tikkurilan Valtti-Colorilla. Aulaan on lisätty lisää liikeiloja. Vasen nykytilakuva. Veli-Pekka Huhmo, Arkkitehtitoimisto Jorma Teppo. Oikea kuva: Ulla Etto. 1988. Lapin maakuntamuseon kokoelma.

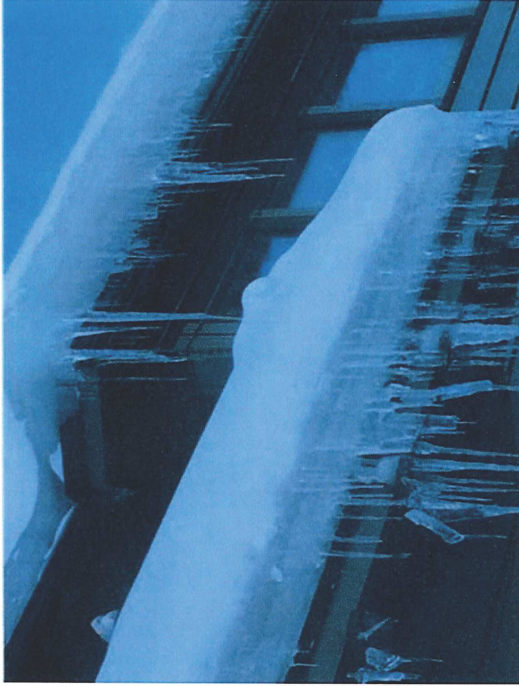
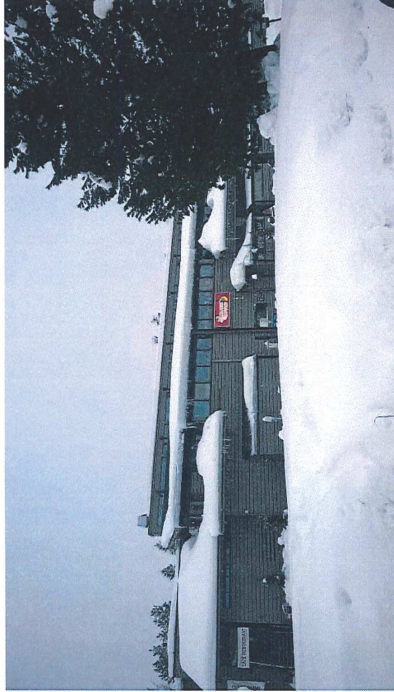
Kattoikkunoiden uusiminen yhteensä noin 170.000 € (alv 0 %). Kattoikkunoiden uusimisella saataisiin lämpöaloutta parannettua paljon, mutta kustannukset ovat kohoittomat.

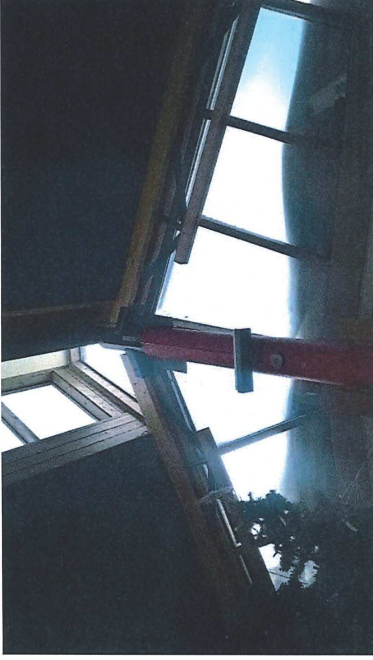
Kattoikkunoiden poistaminen ja umpeen laitto yhteensä noin 40.000 € (alv 0 %). Tällä saataisiin lämmityskustannukset huomattavasti pienemmäksi ja lähelle normaalitasoa, mutta samalla jouduttaisiin tinkimään luonnonvalosta.
