## **Jurvanojan ennallistaminen kiinteistön 9:200 osalta**

**Mikko Kumpuniemi**

**OTSO metsäpalvelut, LAPPI**

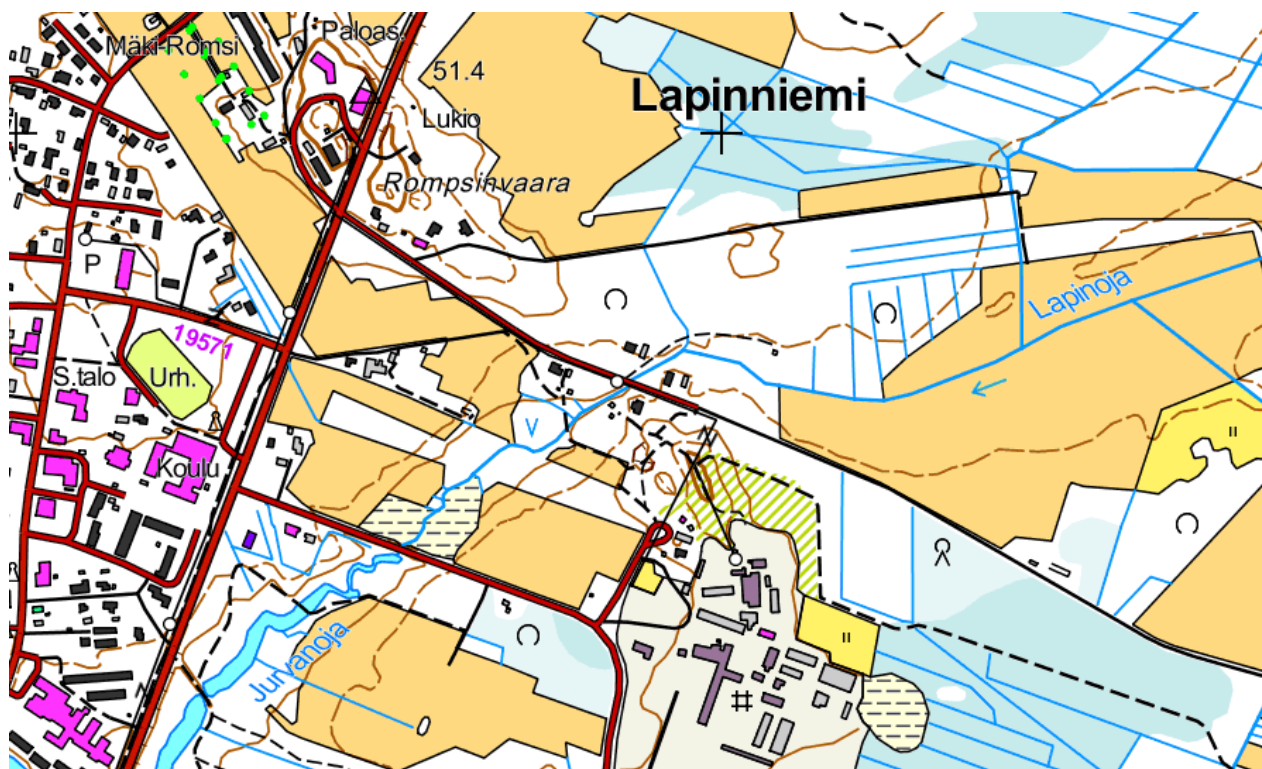
Kuva 1. Jurvanoja ja Lapinoja

Jurvanoja sijaitsee Tervolan kunnassa Lapinniemen kylässä. Jurvanojaan laskee vettä yläpuolelta olevasta Lapinojasta, joiden yhteenlaskettu valuma-alue on n. 19km<sup>2</sup>. Jurvanoja-Lapinoja voidaan tulkita vesilain 1 luvun 3 §:n mukaan vesistöksi (liite 1).

Pääosa valuma-alueen vedestä koostuu Lapinojan varrelle rakennetuista viljelypelloista, joiden kokonaismäärä on nykyisin n. 250ha. Valuma-alueella on suoritettu myös metsäojitusta runsaasti. Alueen maaperä on pääasiassa hienojakoista hietaa, joka tulisi aina ottaa huomioon kasvien/ojien perkauksessa. Puutteellisten vesiensuojelurakenteiden takia Jurvanojan loppupään osuudelle on kertynyt maa-aineksia. Alueen vedet laskevat Tervolan kunnan kylän läpi Kemijokeen.

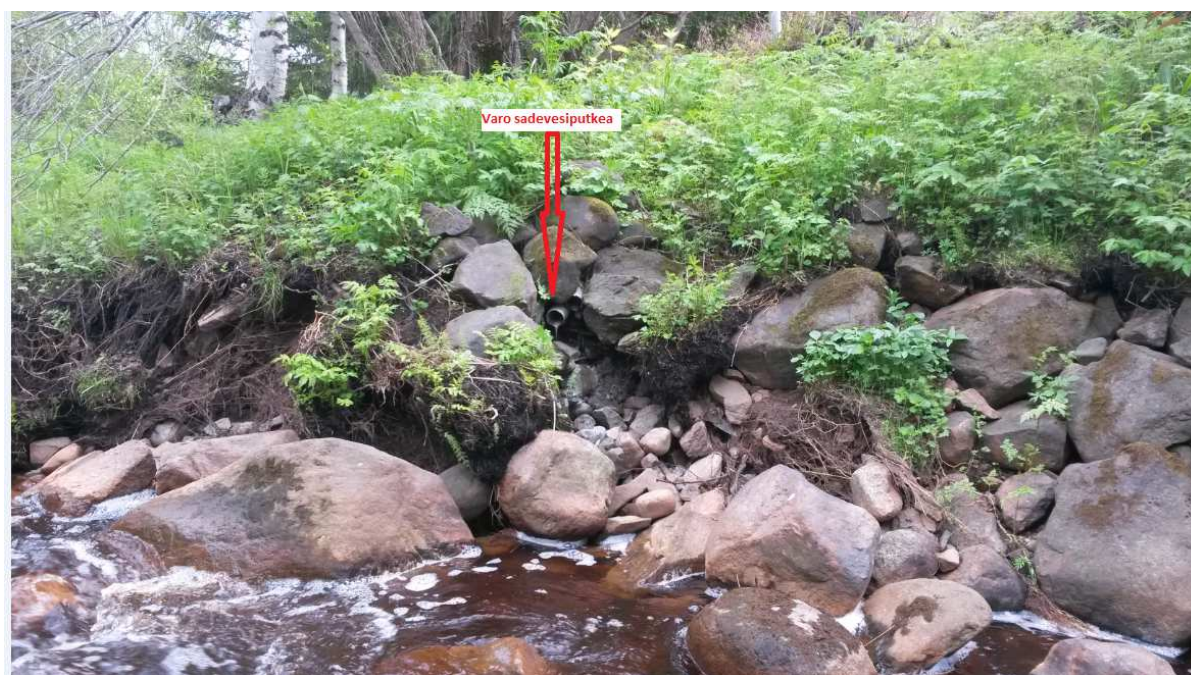
**Kuva 5. Kohdenumero 1 (Sadevesiputki 4m kohdalla)**
