## **Jurvanojan ennallistaminen kiinteistön 9:200 osalta**

**Mikko Kumpuniemi**

**OTSO metsäpalvelut, LAPPI**

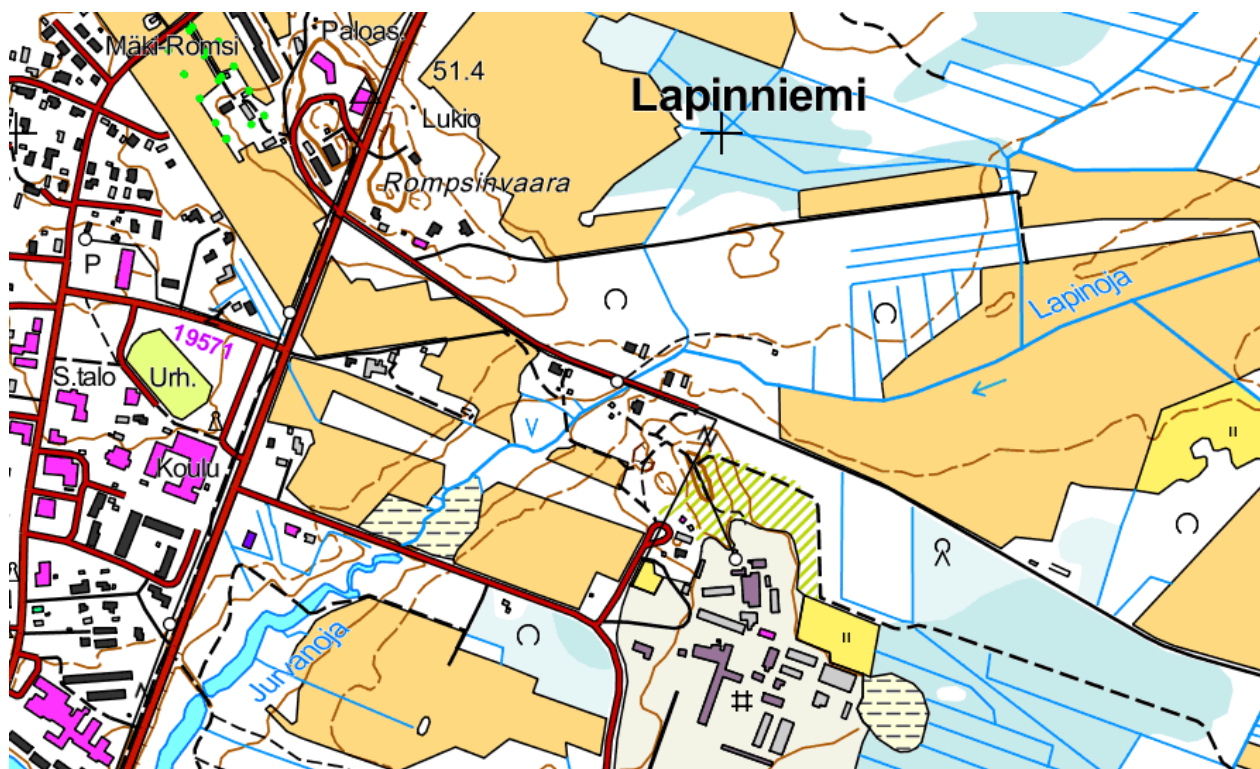
**Kuva 1. Jurvanoja ja Lapinoja**

**Jurvanoja sijaitsee Tervolan kunnassa Lapinniemen kylässä. Jurvanojaan laskee vettä yläpuolelta olevasta Lapinojasta, joiden yhteenlaskettu valuma-alue on n. 19km<sup>2</sup>. Jurvanoja-Lapinoja voidaan tulkita vesilain 1 luvun 3 §:n mukaan vesistöksi (liite 1).**

**Pääosa valuma-alueen vedestä koostuu Lapinojan varrelle rakennetuista viljelypelloista, joiden kokonaismäärä on nykyisin n. 250ha. Valuma-alueella on suoritettu myös metsäojitusta runsaasti. Alueen maaperä on pääasiassa hienojakoista hietaa, joka tulisi aina ottaa huomioon kasvavien/ojien perkauksessa. Puutteellisten vesiensuojelurakenteiden takia Jurvanojan loppupään osuudelle on kertynyt maa-aineksia. Alueen vedet laskevat Tervolan kunnan kylän läpi Kemijokeen.**

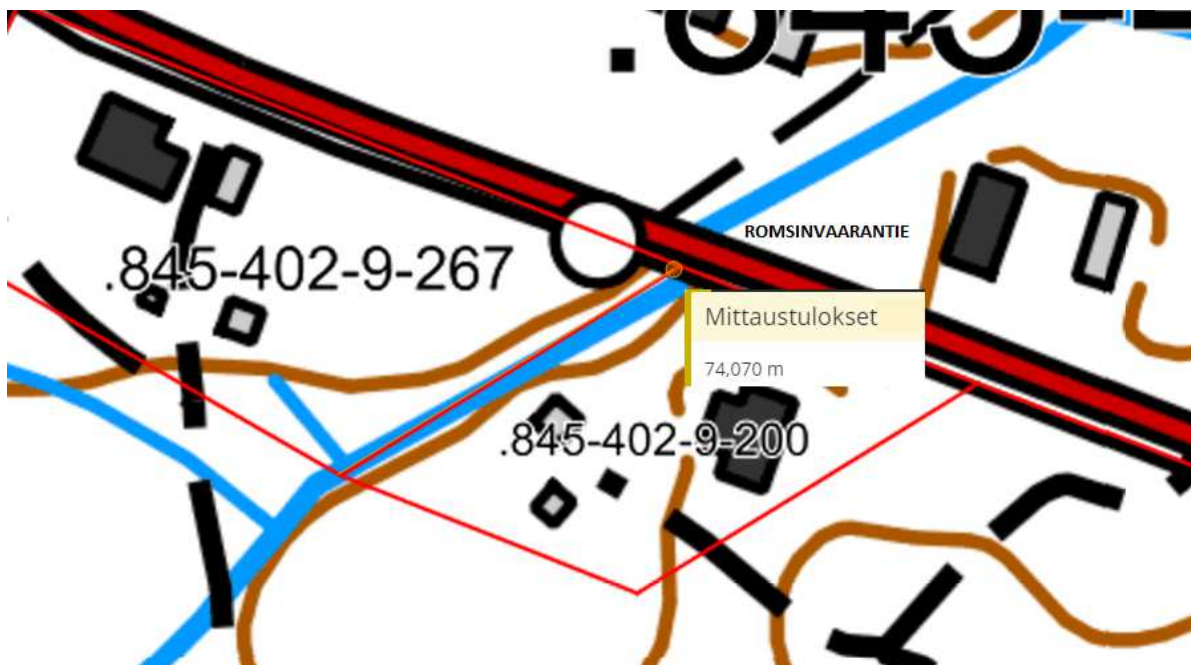
Kuva 2. Kiinteistö 9:200

Kiinteistö 9:200 rajoittuu Jurvanojaan 74 metrin matkalta. Toimenpiteet on rajattu kymmenen metrin välein. Toimenpiteiden toteutus tulee toteuttaa kiinteistön 9-267 puolelta riittävän isolla kaivinkoneella (20 – 25tn), josta löytyy tarvittavat lisävarusteet mm. engcon.

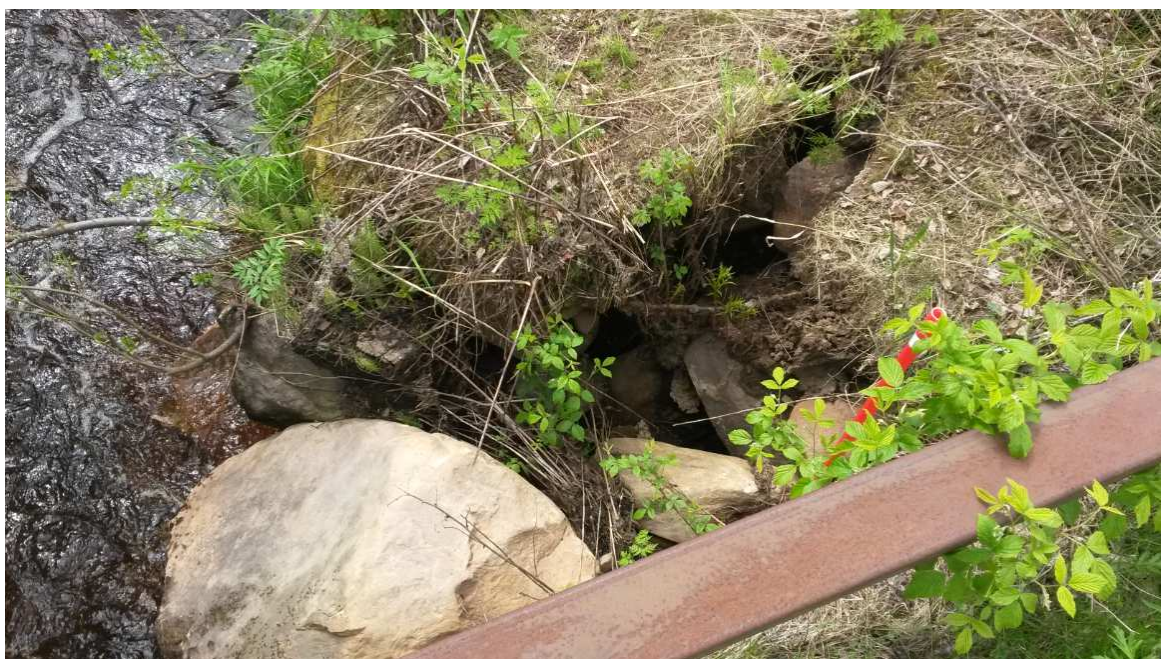
Kiinteistön 9:200 pohjoispää rajoittuu Romsinvaarantien siltaan. Heti sillan alapuolella on havaittavissa maa-aineksen syöpymistä.

**Kuva 3. Sillanpenkan vahvistaminen/kiveäminen**

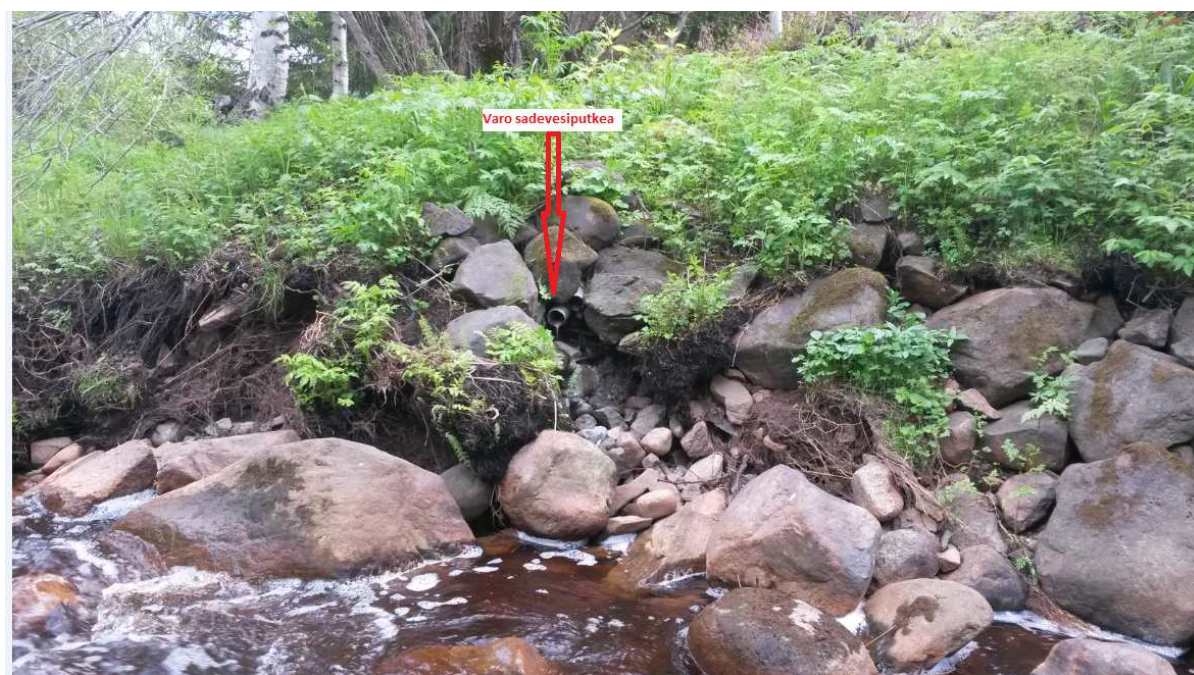
**Kuva 5. Kohdenumero 1 (Sadevesiputki 4m kohdalla)**

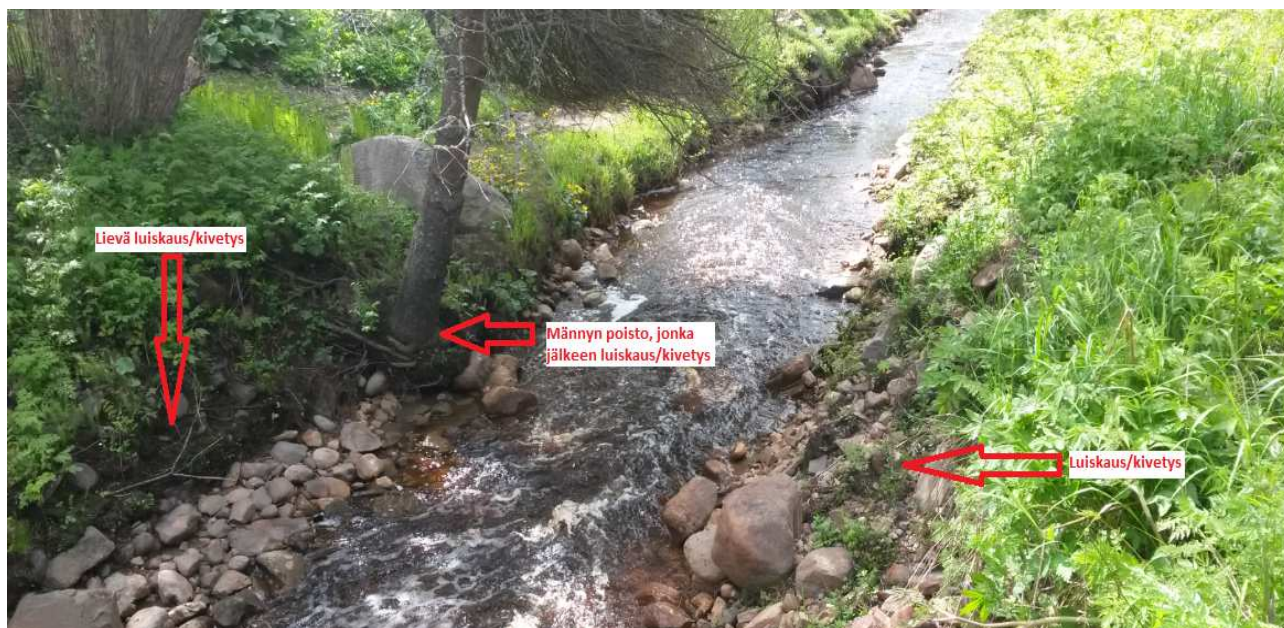
Kuva 6. Kohdenumero 2 (männyn poisto 16m kohdalla)

Kohdenumerolla kaksi poistetaan juurivaurioitunut mänty. Molemmin-puolin Jurvanojaa tehdään lievä luiskaus ja kivetys.

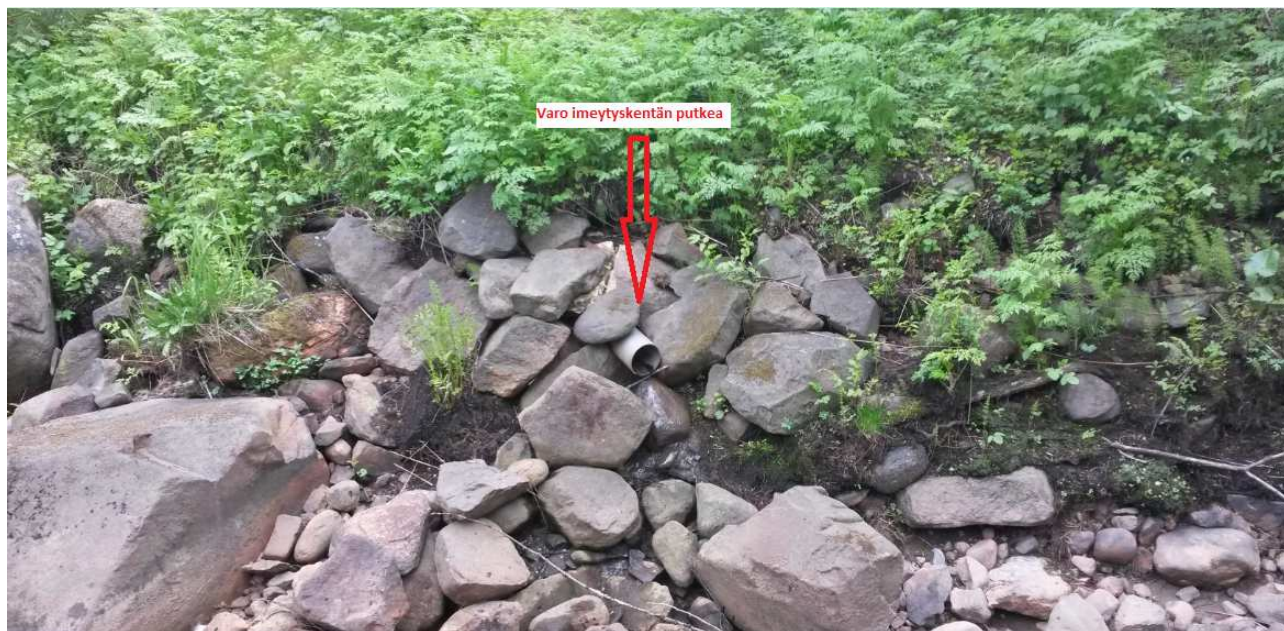
Kuva 7. Kohdenumero 2 (Imeytyskentänputki 14m kohdalla)

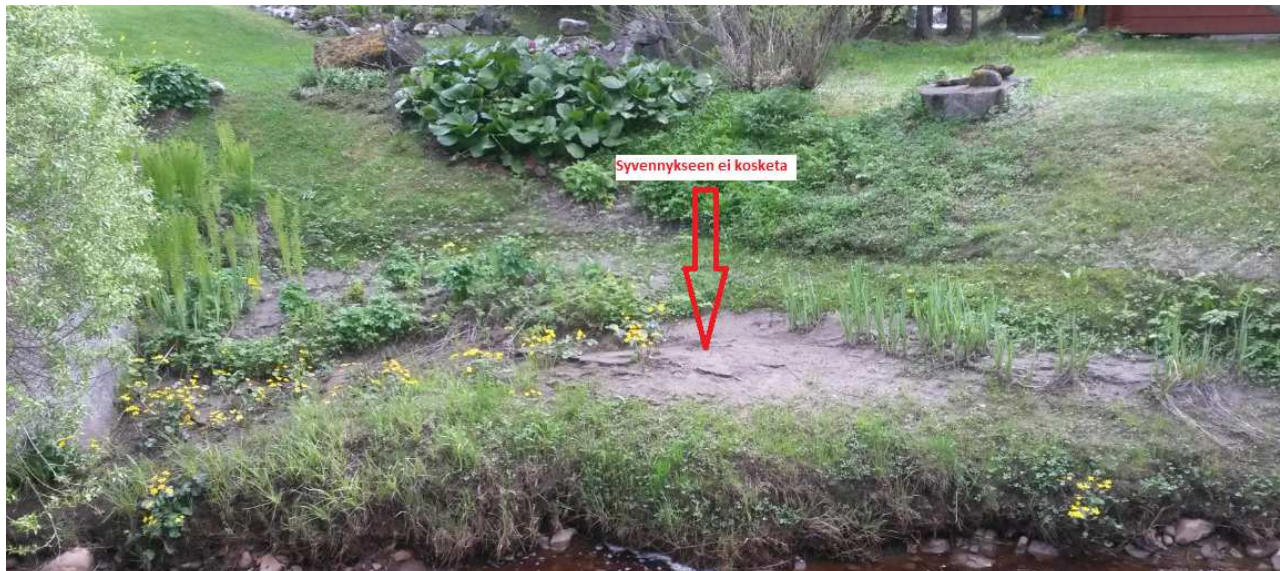
**Kuva 8. Kohdenumero 3**

Kohdenumerolla kolme sijaitsee kiinteistön 9:200 omistajan tekemä syvennys. Syvennykseen ei kosketa. Jurvanojan länsipuoli luiskataan ja kivetetään.

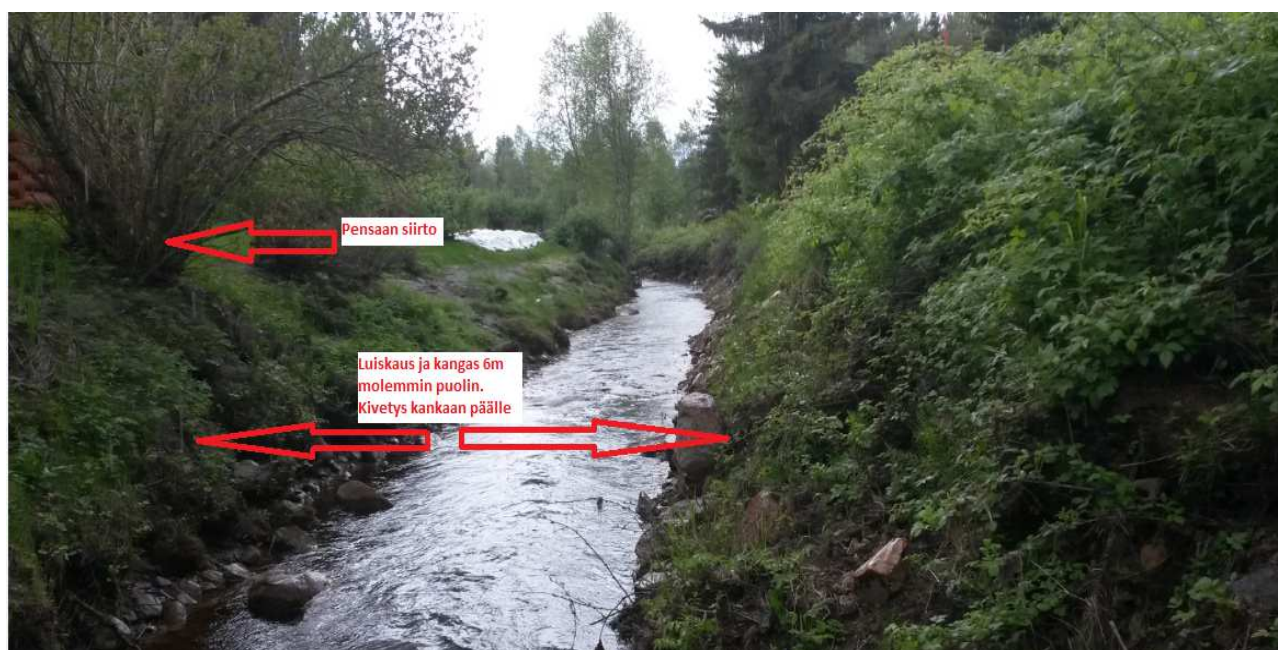
Kohdenumerolla neljä alkaen on havaittavissa selkeää syöpmistä Jurvanojan molemmin puolin. Tästä syystä Jurvanojan laidat luiskataan molemmin puolin ja asennetaan kuuden metrin kangas molemmin puolin. Kangas tulee asentaa keskeltä päällekkäin n. 1,5 metrin matkalta (liite 3). Ojan pohja tasoitellaan ja poistetaan suurimmat kivet.

Kuva 10. Kohdenumero 4 (pensas 39m kohdalla)

Kohdenumero neljällä sijaitsee myös maanomistajan pensas, joka siirretään n. kaksi metriä itään päin. Kohteella neljä sijaitsee myös saunarakennuksen poistovesiputki.

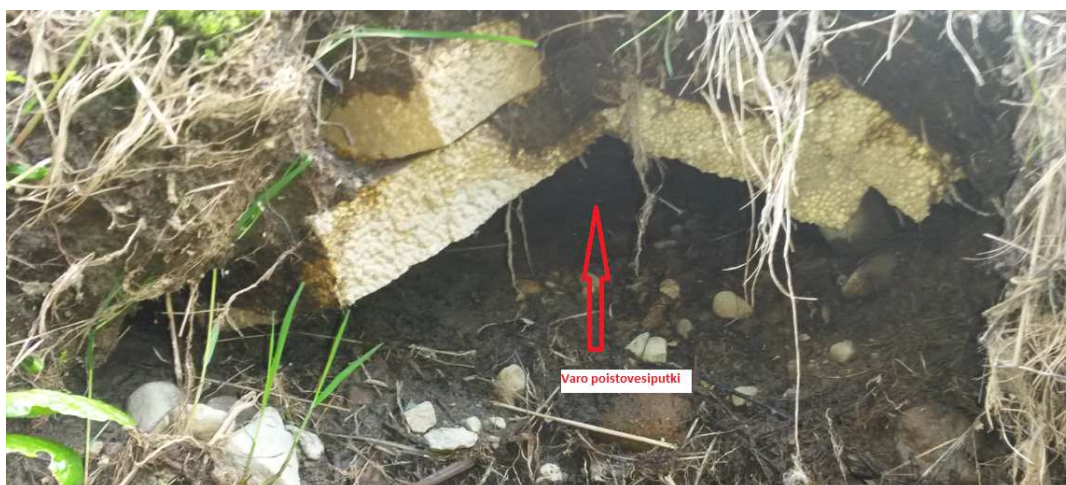
Kuva 11. Kohdenumero 4 (poistovesiputki 36m kohdalla)

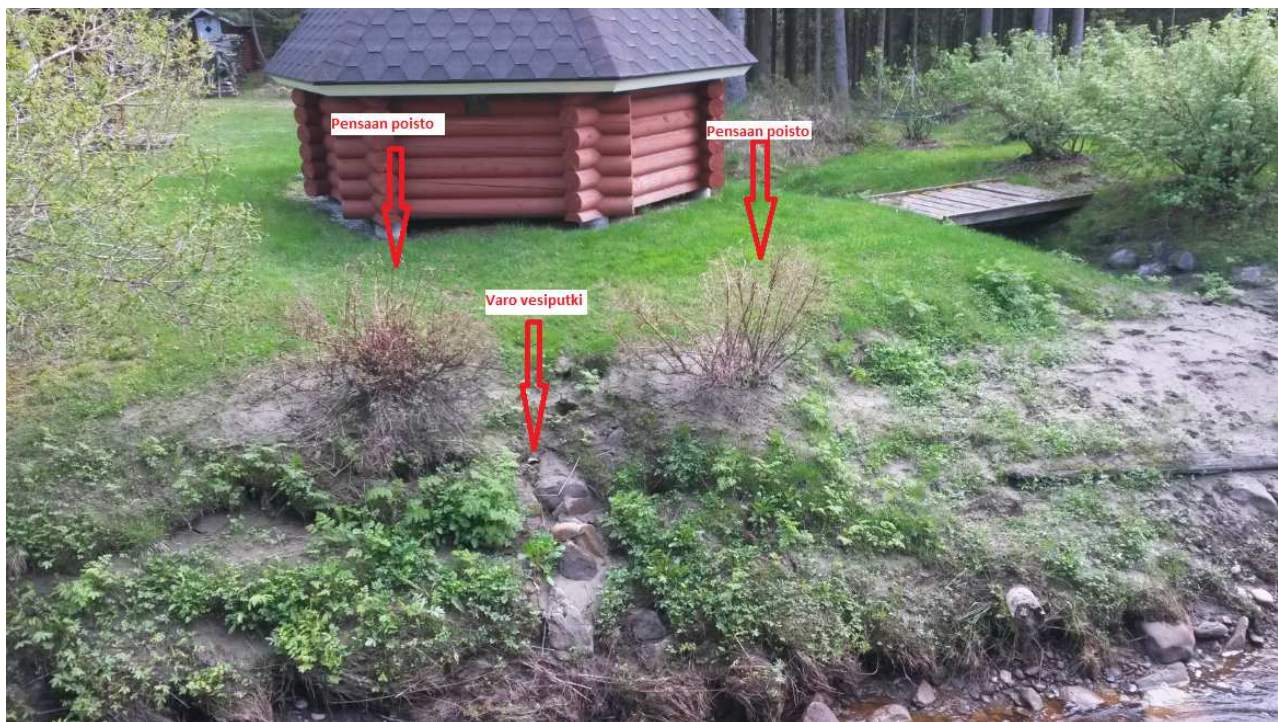
**Kuva 12. Kohdenumero 5 (pensaat 42m, 44m ja vesiputki 43m)**

Kohdenumero vitoselle suoritetaan samat toimenpiteet kuin nelosellekin (luiskaus, kankaat ja kivetytys). Kohdenumero vitosella sijaitsee kiinteistön 9:200 puolella kaksi pensasta, jotka joudutaan poistamaan.

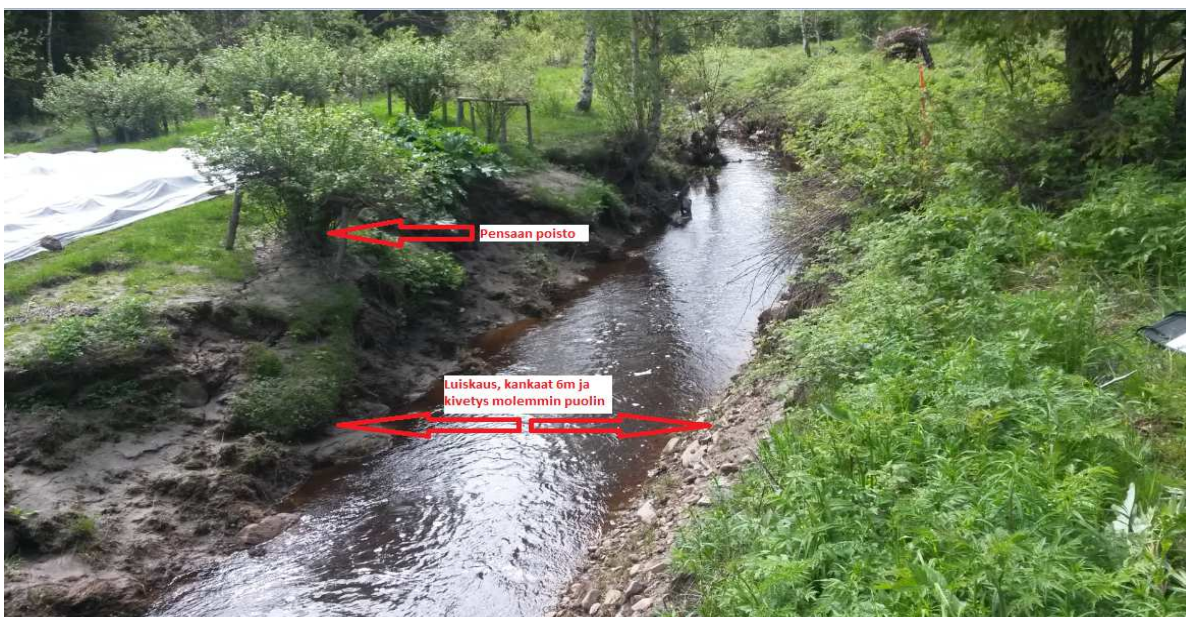
**Kuva 14. Kohdenumero 7 (Pensaan poisto 69m kohdalla)**

Kohdenumerolla seitsemän suoritetaan samat toimenpiteet kuin edellisilläkin (luiskaus, kankaat ja kivetytys). Kohdenumerolla sijaitsee kiinteistön 9:200 pensas, joka joudutaan poistamaan.

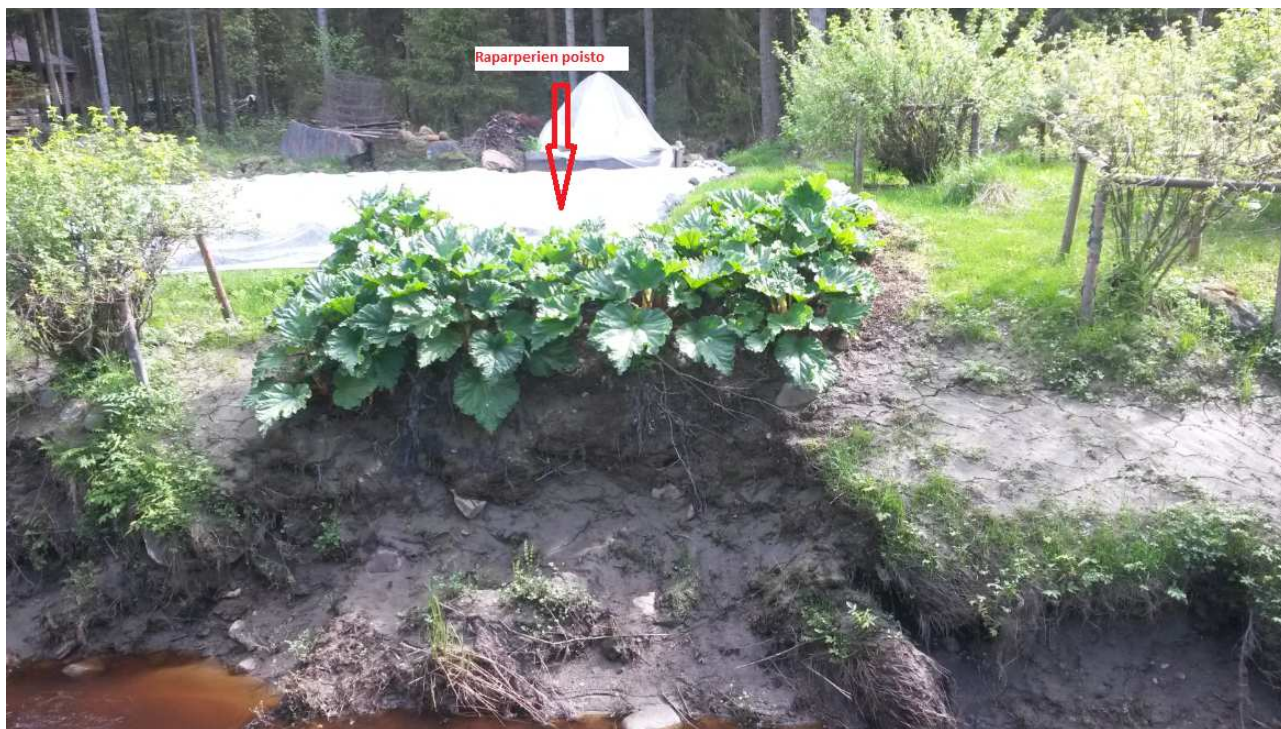
**Kuva 15. Kohdenumero 8 (Raparperien poisto 72m kohdalla)**

Kohdenumerolla kahdeksan suoritetaan samat toimenpiteet kuin edellisilläkin (luiskaus, kankaat ja kivetytys). Kohdenumero kahdeksalla sijaitsee kiinteistön 9:200 kasvattamaa raparperia. Nämä joudutaan poistamaan.

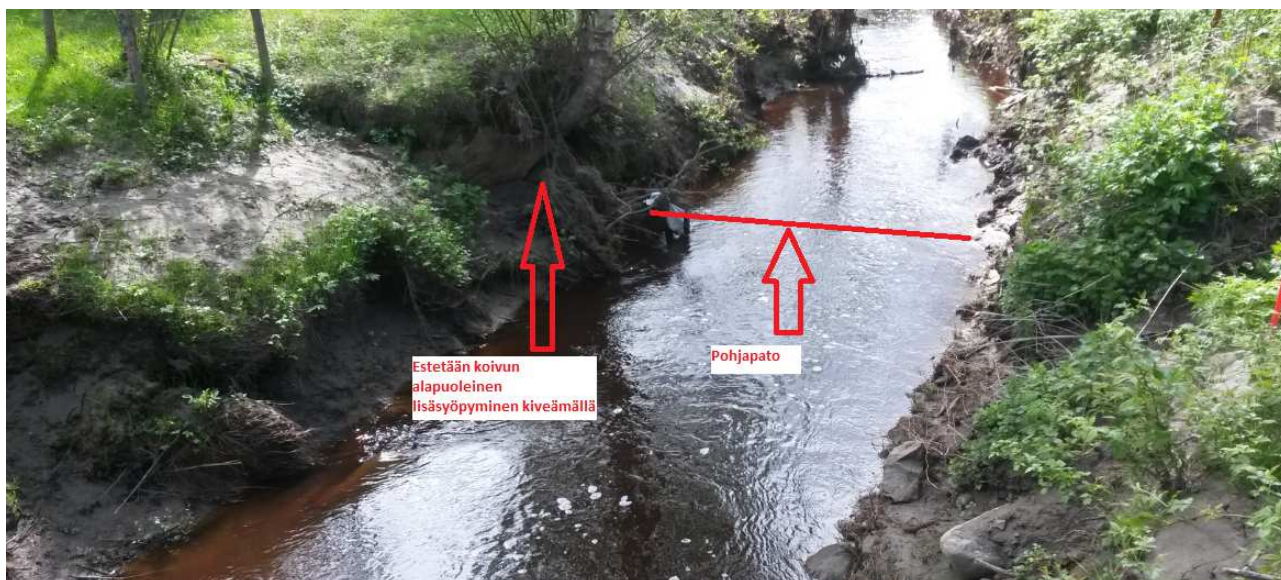
**Kuva 16. Kohdenumero 9 (pohjapato 76m kohdalla)**

Kohdenumero yhdeksään rakennetaan pohjapato, millä nostetaan kiinteistön 9:200 veden pinnan tasoa n. 25cm. Pohjapatoa rakentaessa voidaan käyttää hyödyksi Jurvanojan perkauksen yhteydessä esiin nostettuja maakiviä. Veden pinnantason nousu pidetään kiinteistön 9:200 kohdalla riittävän matalana, jottei aiheuteta veden laskun hidastumista Romsinvaarantien sillan yläpuolelle.
