# Kunnostustarpeen- arviointi

Rovaniemen kaupunki  
Tekniset palvelut ja  
ympäristövalvonta  
Ahjotie 33  
Rovaniemi

**PBM Ympäristötekniikka**

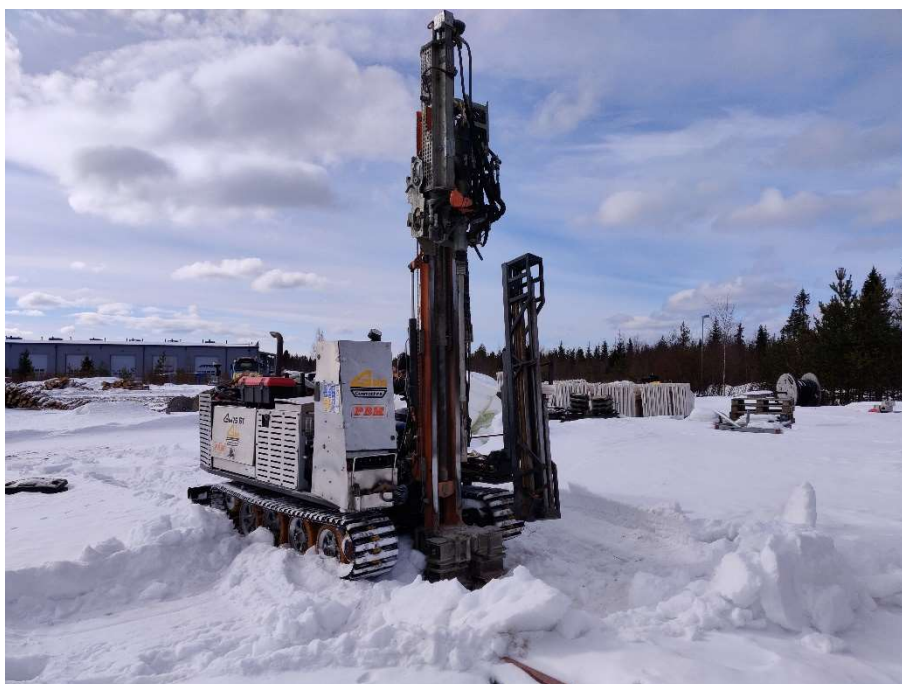
**Kuva 3.** Tutkimuspiste KP1. Kuvaussuunta lounaaseen.

Tutkimuspiste KP1 sijoitettiin kiinteistön pohjoisosaan Ahjotien sekä Vasaratien kulmaukseen alueelle, jossa oli säilössä rakennustarvikkeita mm. kaapelikeloja, putkia ja laattoja (Kuva 3). Näytteenotto ulottui 3,0 metrin määräsyvyyteen. Aistinvaraisten havaintojen mukaan maa-aines oli kostea. Täyttökerros ulottui noin 1,0 m syvyyteen, jonka jälkeen havaittiin luonnollinen turvekerros.

Näytteissä ei havaittu hajuja eikä kenttämittauksilla saatu viitteitä haihtuvista VOC-yhdisteistä. PID-mittauksen tulokset vaihtelivat 0,1-0,4 ppm. PetroFlag-kenttätestiä ei tehty.

Raskasmetallien kohonneista pitoisuuksista ei saatu viitteitä XRF-kenttämittauksilla.

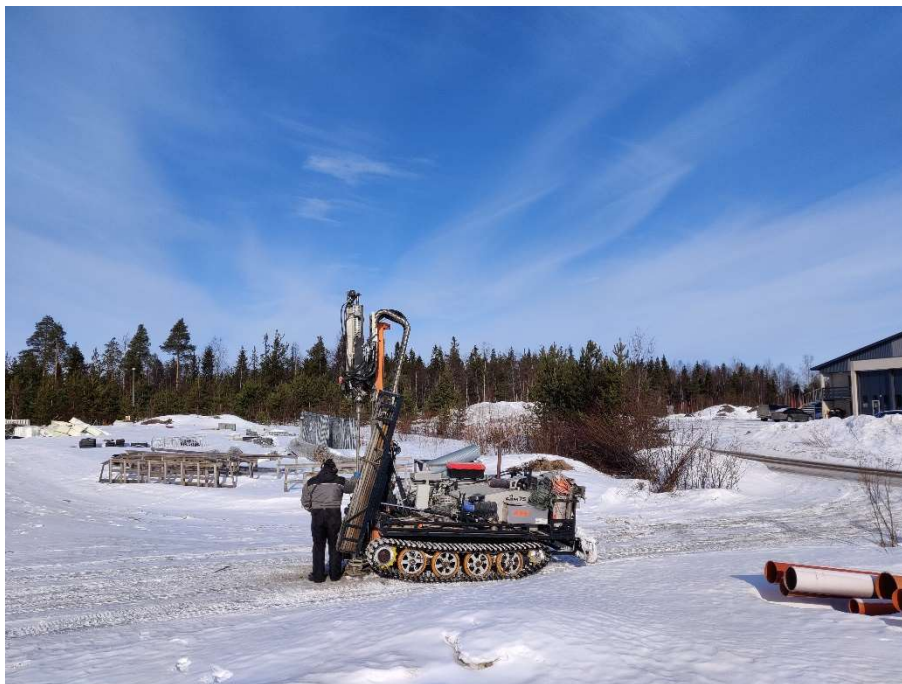
**Kuva 4.** Tutkimuspiste KP2. Kuvaussuunta luoteeseen.

Tutkimuspiste KP2 oli tiealueella tutkimuspisteestä KP1 kaakkoon (Kuva 4). Näytteenotto saatiin ulotettua kolmen (3,0) metrin tavoitesyvyyteen. Maalaji oli havaintojen mukaan täyttökerroksessa pääosin hiekkamoreenia ja syvemmällä hiekkaa. Täyttökerros ulottui noin 1,0 m syvyyteen.

Näytteissä ei havaittu viitteitä haihtuvista VOC-yhdisteistä tai kohonneista raskasmetallipitoisuuksista. PID-mittauksen tulokset olivat 0,1–0,4 ppm. PetroFlag-kenttätestiä ei tehty.

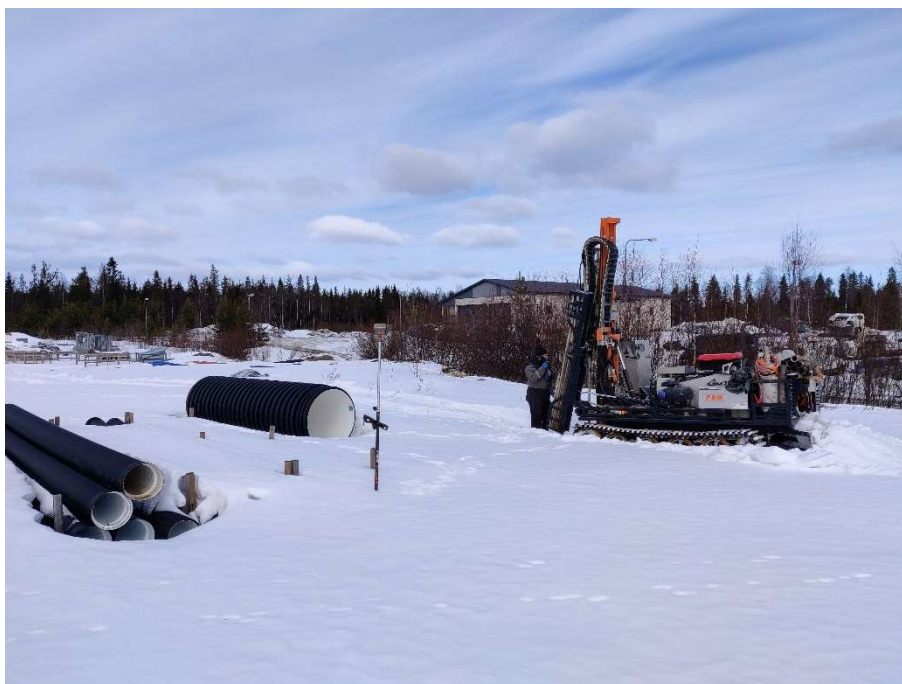
**Kuva 5.** Tutkimuspiste KP3. Kuvaussuunta luoteeseen.

Tutkimuspiste KP3 sijoitettiin Ahjotien läheisyyteen tutkimuspisteestä KP2 kaakkoon (Kuva 5). Tutkimuspisteen läheisyydessä oli säilytyksessä putkia ja letkuja. Maaperässä 3,0 metrin syvyydessä havaittiin turvetta eli täyttökerroksen paksuus oli noin 3,0 m. Tutkimus ulotettiin 4,0 m syvyyteen, jossa luonnonmaa oli havaintojen mukaan hiekkaa.

Aistinvaraisen arvion mukaan näytteissä ei havaittu hajuja eikä kenttätesteillä saatu viitteitä öljyhiilivetyjen kohonneista pitoisuuksista. PID-mittauksen tulokset olivat 0,1 ppm. PetroFlag-kenttätesti tehtiin 3,0–4,0 m näytteelle ja sen tulos oli 20 mg/kg.

XRF-mittauksilla saatiin viitteitä vanadiinin kohonneista pitoisuuksista 0,0–1,0 m pintanäytteessä. XRF-analysaattori antaa kokemuseräisesti keskimäärin laboratoriotuloksia suurempia pitoisuuksia vanadiinin osalta ja tämä on huomioitu jo tutkimusvaiheessa.

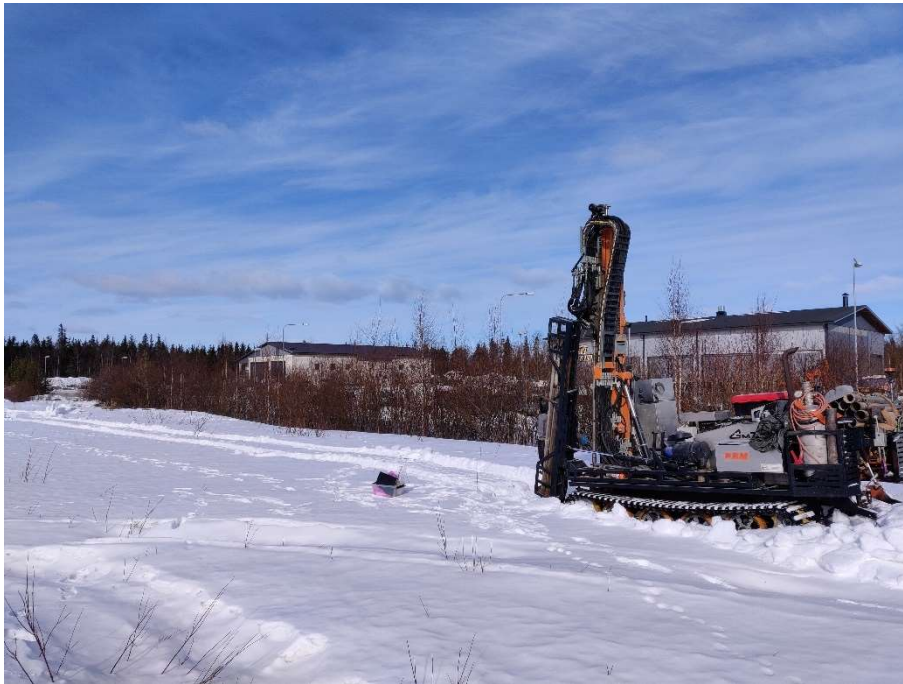
**Kuva 6.** Tutkimuspiste KP4. Kuvaussuunta luoteeseen.

Tutkimuspiste KP4 sijoitettiin läjitysalueelle tutkimuspisteestä KP3 kaakkoon (Kuva 6). Täyttökerros oli aistinvaraisen arvion mukaan hiekkaa, humusta ja turvetta. Näytteenotto ulottui 3,0 metrin syvyyteen, luonnolliseen turvekerrokseen.

Aistinvaraisten havaintojen ja kenttätestien mukaan 0,0–3,0 m näytteissä ei havaittu viitteitä haihtuvista VOC-yhdisteistä (PID 0,1-0,2 ppm) tai raskasmetallien kohonneista pitoisuuksista. PetroFlag-kenttätestiä ei tehty.

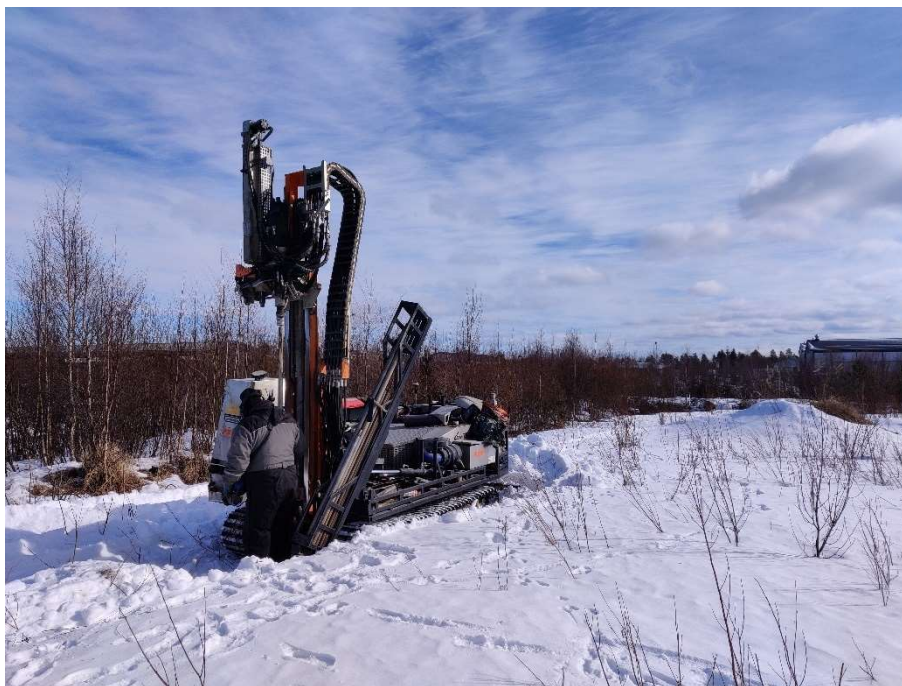
**Kuva 7.** Tutkimuspiste KP5. Kuvaussuunta koilliseen.

Tutkimuspiste KP5 oli läjitysalueella tutkimuspisteestä KP4 kaakkoon (Kuva 7). Aistinvaraisten havaintojen mukaan maa-aines oli kuivaa kahden (2,0) metrin syvyyteen asti, jonka jälkeen liejua. Tiivis luonnonmaa havaittiin noin 3,5 m syvyydessä. Näytteenotto ulotettiin neljään (4,0) metriin.

Näytteissä ei havaittu viitteitä haihtuvista VOC-yhdisteistä aistinvaraisesti tai kenttätesteillä. PID-mittauksen tulokset olivat 0,1–0,2 ppm. PetroFlag-kenttätestiä ei tehty.

XRF-mittauksilla ei saatu viitteitä raskasmetallien kohonneista pitoisuuksista.

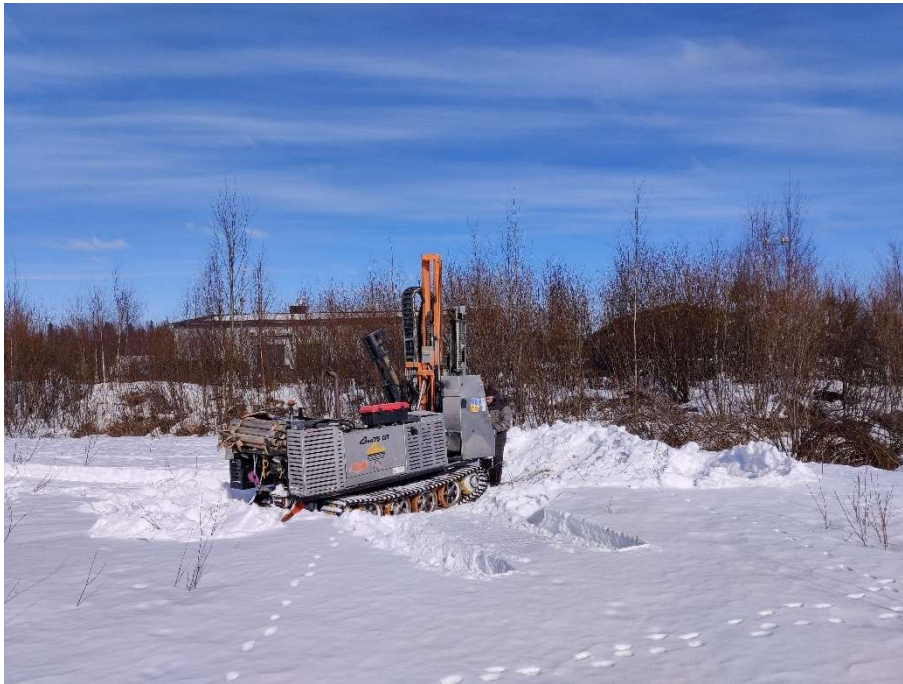
**Kuva 8.** Tutkimuspiste KP6. Kuvaussuunta pohjoiseen.

Tutkimuspiste KP6 oli kiinteistön itäisessä kulmauksessa, lähellä avo-ojaa (Kuva 8). Näytteenotto saatiin ulotettua kolmen (3,0) metrin tavoitesyvyyteen. Läjitysalueelle sijoitetussa tutkimuspisteessä oli 1,5 m syvyydessä luonnollinen turvekerros.

Aistinvaraisten havaintojen mukaan näytteissä ei havaittu hajuja. Kenttämittauksilla ei saatu viitteitä haihtuvista VOC-yhdisteistä (PID 0,1-0,3 ppm) eikä raskasmetallien kohonneista pitoisuuksista. PetroFlag-kenttätestiä ei tehty.

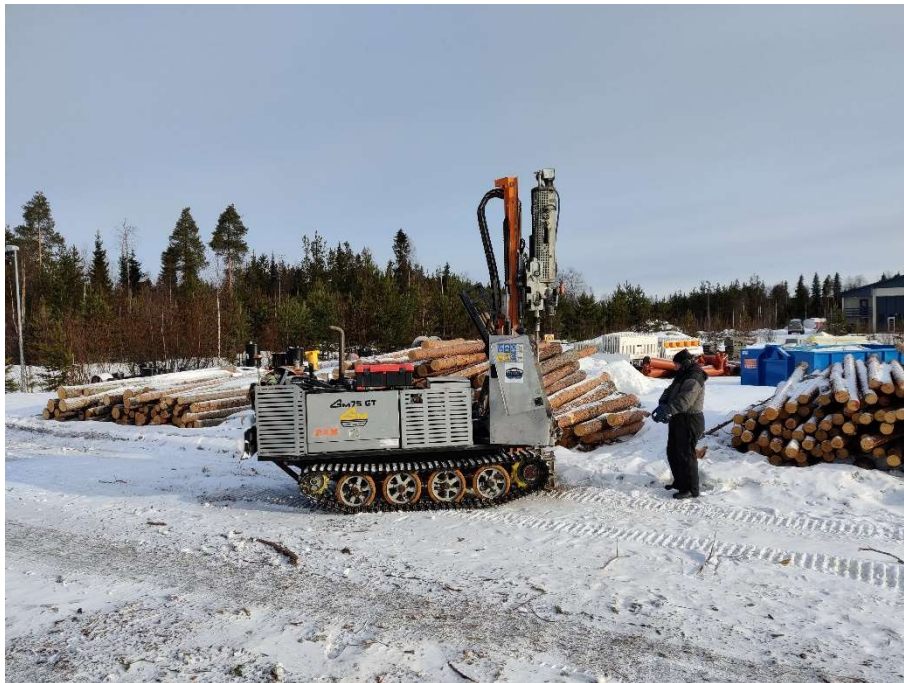
**Kuva 9.** Tutkimuspiste KP7. Kuvaussuunta pohjoiseen.

Tutkimuspiste KP7 sijoitettiin keskimmaiselle näytteenottolinjalle kiinteistön länsiosan tiealueelle, puupinojen välittömään läheisyyteen (Kuva 9.) Näytteenotto ulottui kolmen (3) metrin syvyyteen. Maalaji oli havaintojen mukaan pääosin pinnan täyttökerroksessa hiekkaa ja syvemmällä hiekkamoreenia.

Aistinvaraisen arvion mukaan näytteissä ei havaittu hajuja eikä kenttätesteillä saatu viitteitä haihtuvien VOC-yhdisteiden kohonneista pitoisuuksista. PID-mittauksen tulokset vaihtelivat 0,1–0,5 ppm. PetroFlag-kenttätestejä ei tehty.

XRF-mittauksilla ei saatu viitteitä raskasmetallien kohonneista pitoisuuksista.

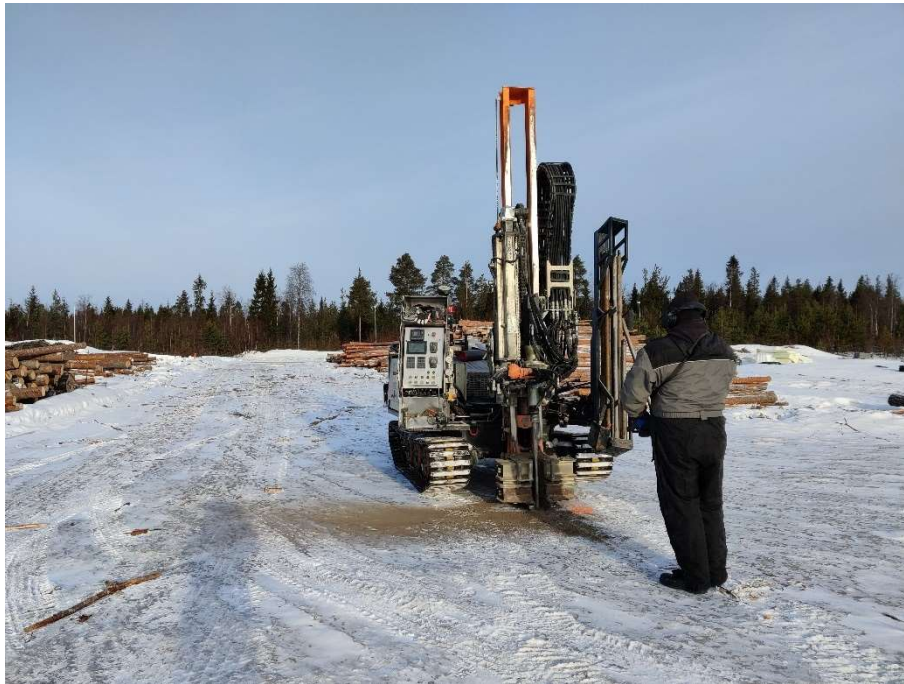
**Kuva 10.** Tutkimuspiste KP8. Kuvaussuunta luoteeseen.

Tutkimuspiste KP8 oli myös kiinteistön tiealueella, tutkimuspisteestä KP7 kaakkoon (Kuva 10). Näytteenotto saatiin ulotettua kolmen (3,0) metrin tavoitesyvyyteen. Maalaji oli havaintojen mukaan pääosin hiekkaa sekä hiekkamoreenia. Täyttökerros ulottui arviolta 1,0 m syvyyteen.

Näytteissä ei havaittu viitteitä öljyhiilivedyistä aistinvaraisesti tai kenttätesteillä. PID-mittauksen tulokset olivat 0,0–2,2 ppm. PetroFlag-kenttätestin tulos oli 1,0–2,0 m näytteessä 226 mg/kg.

XRF-mittauksilla ei saatu viitteitä raskasmetallien kohonneista pitoisuuksista.

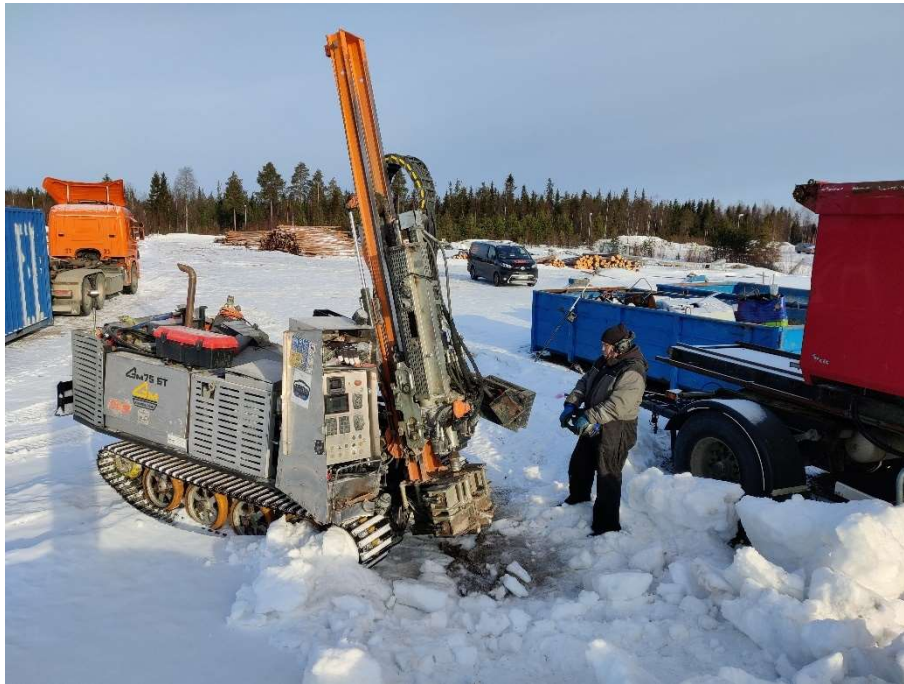
**Kuva 11.** Tutkimuspiste KP9. Kuvaussuunta luoteeseen.

Tutkimuspiste KP9 sijoitettiin likimäärin kiinteistön keskelle (Kuva 11). Tutkimuspisteen vieressä oli maakasa, peräkäräy sekä vaihtolava. Maalaji oli arvion mukaan hiekkaa ja täyttökerros ulottui noin 1,0 m syvyyteen. Näytteenotto ulotettiin tavoitesyvyyteen 3,0 m asti.

Aistinvaraisen arvion mukaan näytteissä ei havaittu hajuja eikä kenttätesteillä saatu viitteitä haihtuvien VOC-yhdisteiden tai raskasmetallien kohoista pitoisuuksista. PID-mittauksen tulokset vaihtelivat 0,0–0,1 ppm. PetroFlag-kenttätestiä ei tehty.

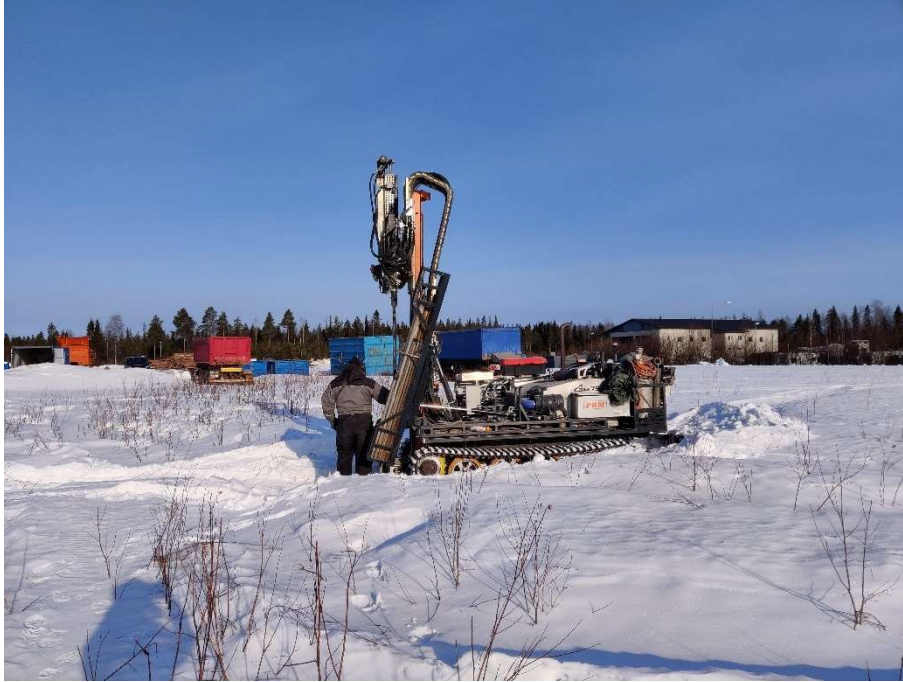
**Kuva 12.** Tutkimuspiste KP10. Kuvaussuunta luoteeseen.

Tutkimuspiste KP10 oli läjitysalueella tutkimuspisteestä KP9 kaakkoon (Kuva 12). Aistinvaraisen havainnon mukaan maalaji oli pääosin hiekkamoreenia, pinnan täyttökerroksessa myös turvetta. Näytteenotto ulottui 4,0 metrin määräsyyvyteen.

Aistinvaraisesti ja kenttätesteillä ei saatu näytteistä viitteitä haihtuvista VOC-yhdisteistä (PID 0,0-0,3 ppm) tai raskasmetallien kohonneista pitoisuuksista. PetroFlag-kenttätestiä ei tehty.

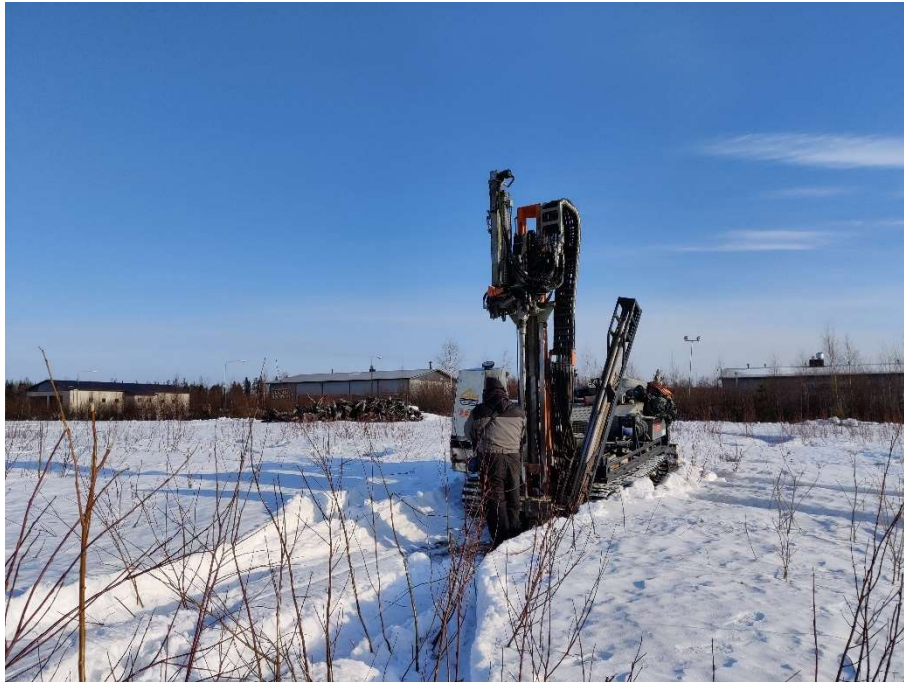
**Kuva 13.** Tutkimuspiste KP11. Kuvaussuunta pohjoiseen.

Tutkimuspiste KP11 sijoitettiin läjitysalueelle tutkimuspisteestä KP10 kaakkoon ja tutkimuspisteestä KP5 lounaaseen (Kuva 13). Näytteenotto ulottui 3,0 metrin määräsyvyyteen. Aistinvaraisten havaintojen mukaan maa-aines oli kostea 2,0–3,0 m syvyydessä. Maaperässä oli sekalaista täyttökerrosta (sis. hiekkaa, turvetta ja haketta) noin 2,0 m syvyyteen asti.

Näytteissä ei havaittu hajuja eikä kenttämittauksilla saatu viitteitä öljyhiilivedyistä tai raskasmetallien kohonneista pitoisuuksista. PID-mittauksen tulokset vaihtelivat 0,1–0,4 ppm. PetroFlag-kenttätestin tulos oli 2,0–3,0 m näytteessä 61 mg/kg.

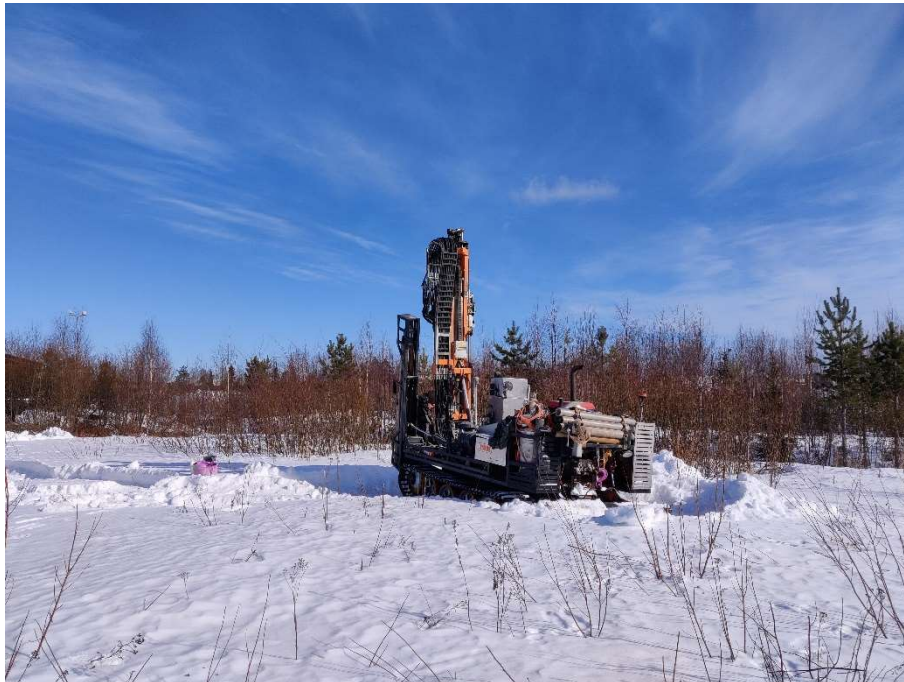
**Kuva 14.** Tutkimuspiste KP12. Kuvaussuunta koilliseen.

Tutkimuspiste KP12 oli kiinteistön itäisessä laidassa tutkimuspisteen KP6 lounaispuolella, lähellä avo-ojaa (Kuva 14). Täyttökerros ulottui noin 1,5 m syvyyteen, jonka jälkeen havaittiin luonnollinen turve. Aistinvaraisesti havaittiin yksittäisiä jätejakeita mm. rakennusmuovia noin 1,0 m syvyydessä. Näytteenotto saatiin ulotettua kolmen (3,0) metrin tavoitesyvyyteen.

Aistinvaraisten havaintojen sekä kenttämittausten perusteella 0,0–1,0 metrin näytteessä havaittiin lieviä viitteitä öljyhiilivedyistä, PetroFlag-kenttätestin tulos oli näytteessä 344 mg/kg. PID-mittauksen tulokset vaihtelivat 0,1–0,2 ppm.

XRF-mittauksilla saatiin viitteitä arseenin kohonneista pitoisuuksista pintakerroksen (0,0–1,0 m) näytteessä.

- KP12 0,0-1,0 m: kynnsarvon ylitys arseeni 29 mg/kg
- KP15 0,0-1,0 m: ylemmän ohjearvon ylitys kromi 460 mg/kg ja kynnsarvon ylitys koboltti 50 mg/kg
- KP16 1,0-2,0 m: YM 2/2019 vaarallisen jätteen pitoisuusrajan ylitys kromi 3300 mg/kg

Tutkimuspisteessä KP12 havaittiin 0,0-1,0 m syvyydessä rakennusmuovia.

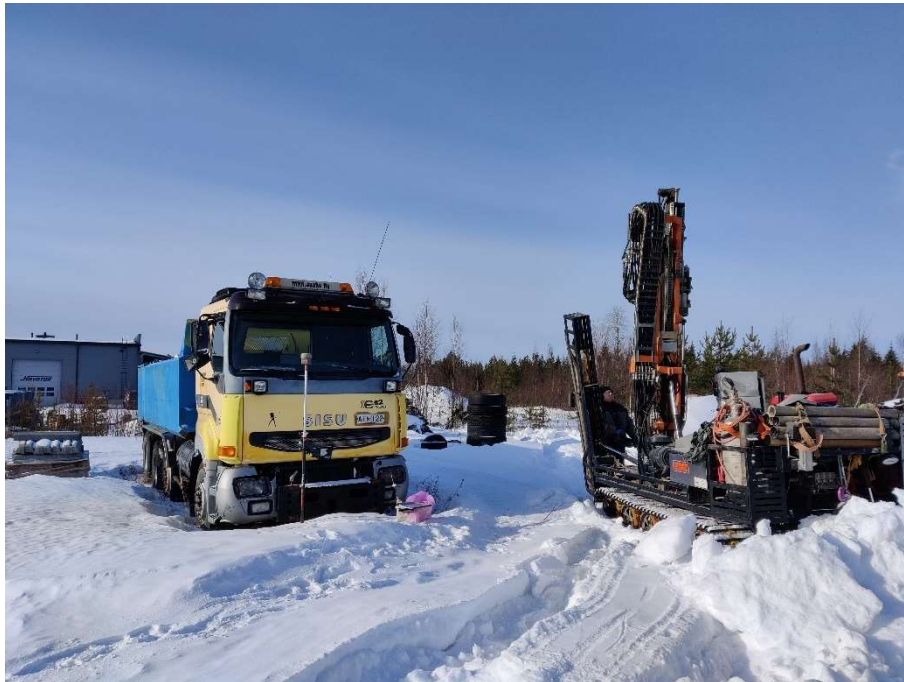
**Kuva 15.** Tutkimuspiste KP13. Kuvaussuunta lounaaseen.

Tutkimuspiste KP13 oli eteläisellä näytteenottolinjalla kiinteistön länsikulmassa, Vasaratien itäpuolella (Kuva 15). Näytteenotto saatiin ulotettua kolmen (3,0) metrin tavoitesyvyyteen. Tutkimuspisteen läheisyydessä oli kuorma-auto säilössä. Maalaji arvioitiin pääosin hiekkamoreeniksi ja hiekaksi. Täyttökerros ulottui arvion mukaan noin 1,0 m syvyyteen.

Aistinvaraisen arvion mukaan 0,0–1,0 m näytteissä havaittiin tummaa, lähes mustaa ainetta. Näytteissä havaittiin viitteitä öljyhiilivedyistä aistinvaraisesti ja kenttätesteillä. PID-mittauksen tulokset olivat 0,1 ppm. PetroFlag-kenttätestin tulos oli 0,0–1,0 m pintanäytteessä 2545 mg/kg.

XRF-mittauksilla ei saatu viitteitä raskasmetallien kohonneista pitoisuuksista.

- KP13 0,0-1,0 m: raskaat öljyjakeet >C<sub>21</sub>-C<sub>40</sub> alemman ohjearvon ylitys (1300 mg/kg). Öljyhiilivetyjen kokonaispitoisuus C<sub>10</sub>-C<sub>40</sub> 1300 mg/kg.

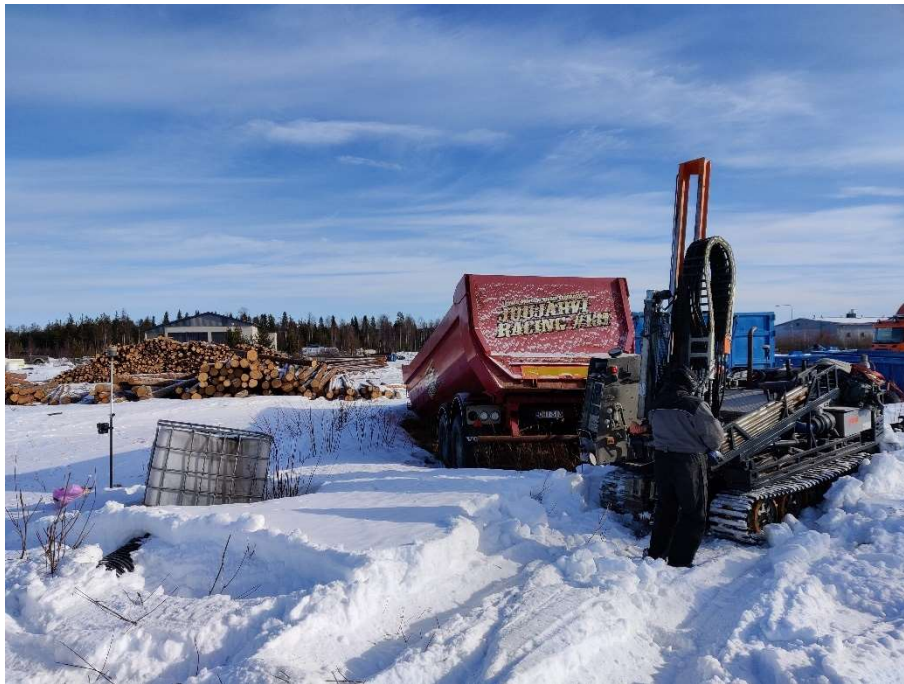
**Kuva 16.** Tutkimuspiste KP14. Kuvaussuunta koilliseen.

Tutkimuspiste KP14 oli tutkimuspisteen KP13 kaakkoispuolella (Kuva 16). Ympäristössä oli säilössä muun muassa IBC-kontti ja peräkärry. Tutkimuspisteen maaperä oli aistinvaraisen havainnon mukaan pinnassa täyttöhiekkaa, noin 0,5-1,0 m syvyydellä turvetta ja sen jälkeen hiekkaa. Maa-aines oli koko tutkimussyvyydeltä kosteaa. Näytteenotto ulottui 3,0 metrin syvyyteen.

Aistinvaraisten havaintojen ja kenttätestien mukaan 1,0–2,0 m näytteissä havaittiin viitteitä öljyhiilivedyistä. PID-mittauksen tulokset olivat 0,1–0,9 ppm. PetroFlag-kenttätestin tulos oli 1,0–2,0 m näytteessä 492 mg/kg.

Raskasmetallien kohonneista pitoisuuksista ei saatu viitteitä.

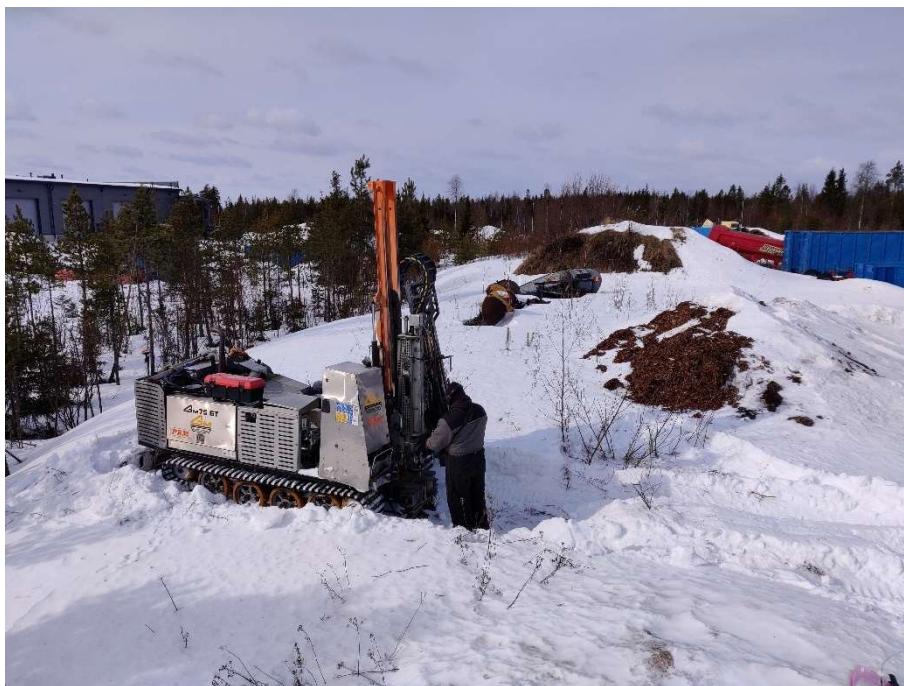
**Kuva 17.** Tutkimuspiste KP15. Kuvaussuunta lounaaseen.

Tutkimuspiste KP15 sijoitettiin maanlajitysalueen eteläreunalle tutkimuspisteen KP14 kaakkoispuolelle (Kuva 17). Näytteenotto ulottui 3,0 metrin tavoitesyvyyteen. Tutkimuspisteessä havaittiin täyttökerrosta noin 2,6 m syvyyteen asti.

Aistinvaraisten havaintojen ja kenttätestien mukaan näytteissä ei havaittu viitteitä haihtuvista VOC-yhdisteistä (PID 0,1 ppm). PetroFlag-kenttätestiä ei tehty.

XRF-mittauksilla saatiin viitteitä kromin kohonneista pitoisuuksista pintakerroksen (0,0–1,0 m) näytteessä.

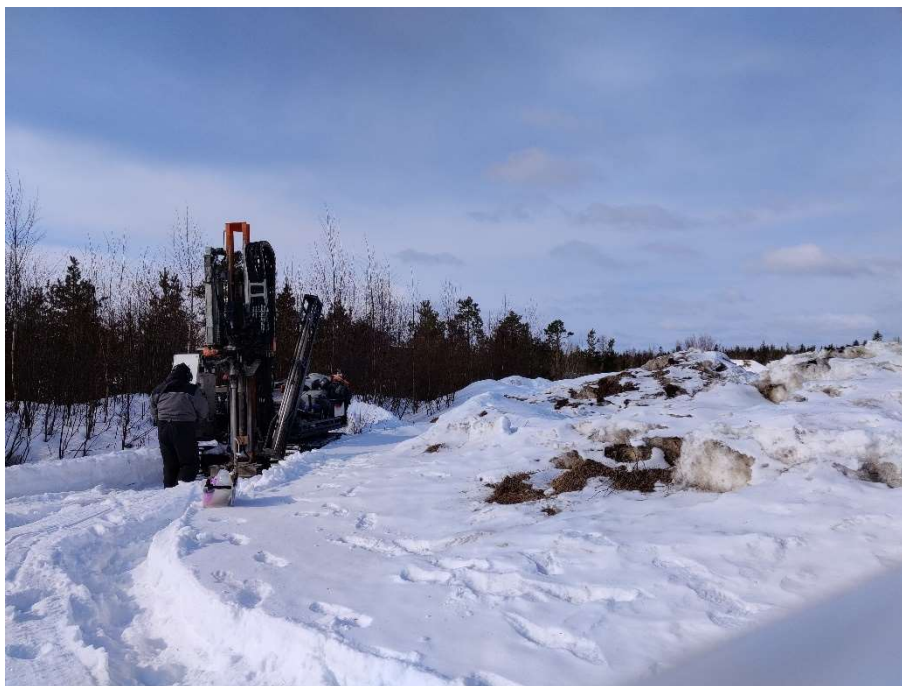
**Kuva 18.** Tutkimuspiste KP16. Kuvaussuunta länteen.

Tutkimuspiste KP16 oli läjitysalueella, täyttömaapenkan pohjoispuolella kiinteistön eteläisellä laidalla (Kuva 18). Täyttökerroksen (noin 0,0–3,0 m) maa-aines oli aistinvaraisen arvion mukaan pääosin turvetta, hiekkaa ja hiekkamoreenia. Näytteenotto ulottui 4,0 metrin syvyyteen, luonnolliseen pohjamoreeniin.

Näytteissä ei havaittu viitteitä haihtuvista VOC-yhdisteistä (PID 0,2 ppm). PetroFlag-kenttätestiä ei tehty.

XRF-mittauksilla saatiin viitteitä kromin kohonneista pitoisuuksista koko täyttökerroksen paksuudelta (0,0–3,0 m).

Kenttähavaintojen perusteella voidaan arvioida, että kromin osalta kynnsarvo ylittyy tutkimuspisteessä KP16 myös 2,0-3,0 m syvyydellä (Cr 524 mg/kg).

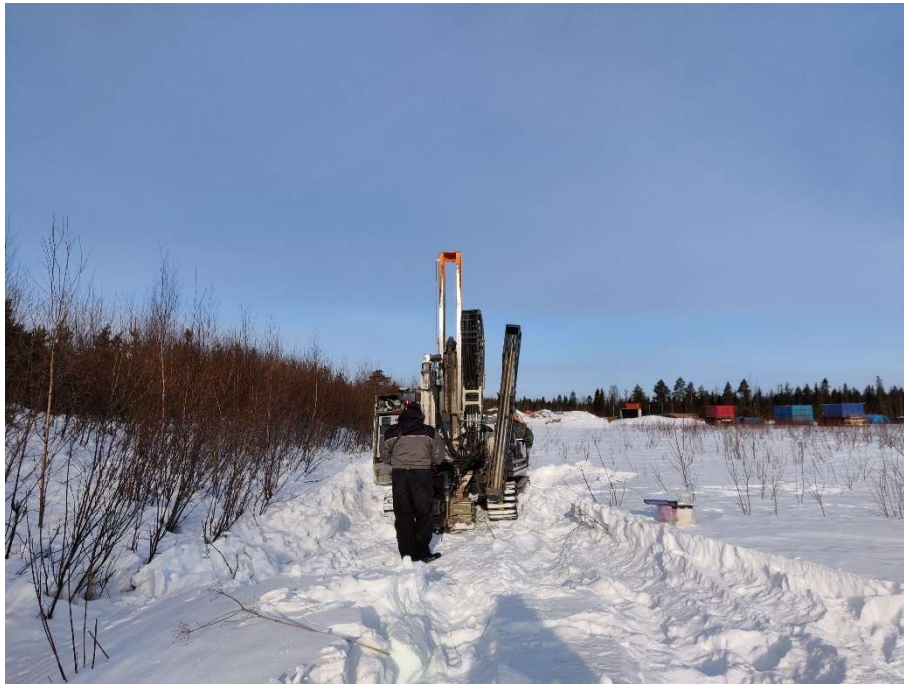
**Kuva 19.** Tutkimuspiste KP17. Kuvaussuunta luoteeseen.

Tutkimuspiste KP17 sijoitettiin tutkimuspisteen KP16 kaakkoispuolelle (Kuva 19). Tutkimuspisteen kohdalla täyttökerros ulottui 3 m syvyyteen. Täyttökerros oli havaintojen mukaan pääosin hiekkaa ja turvetta ja pohjamaa syvemmällä moreenia. Näytteenotto ulottui 4,0 metrin syvyyteen.

Näytteistä ei saatu aistinvaraisesti tai kenttätesteillä viitteitä haihtuvista VOC-yhdisteistä eikä raskasmetallien kohonneista pitoisuuksista. PID-mittauksen tulokset olivat 0,0–0,1 ppm. PetroFlag-kenttätestiä ei tehty.

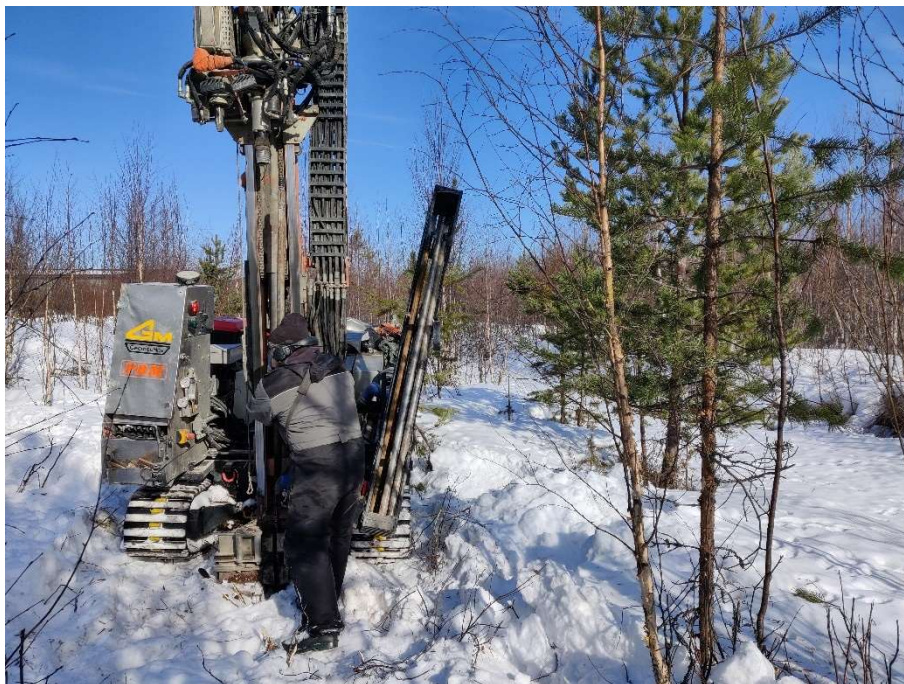
**Kuva 20.** Tutkimuspiste KP18. Kuvaussuunta itään.

Tutkimuspiste KP18 oli kiinteistön eteläkulmassa, koskemattomalla luonnonmaa-alueella (Kuva 20). Näytteenotto saatiin ulotettua kolmen (3,0) metrin tavoitesyvyyteen. Aistinvaraisten havaintojen perusteella maalaji oli turvetta 2,8 m syvyyteen asti ja syvemmällä silttiä tai hiekkaa.

Näytteissä ei havaittu kenttätesteillä viitteitä öljyhiilivedyistä tai raskasmetallien kohonneista pitoisuuksista. PID-mittauksen tulokset olivat 0,1 ppm. PetroFlag-kenttätestiä ei tehty.
