Rakennushistoriaselvitys 24.4.2023 Arkkitehtitoimisto Jorma Teppo Oy  
Tarkistettu 26.5.2023

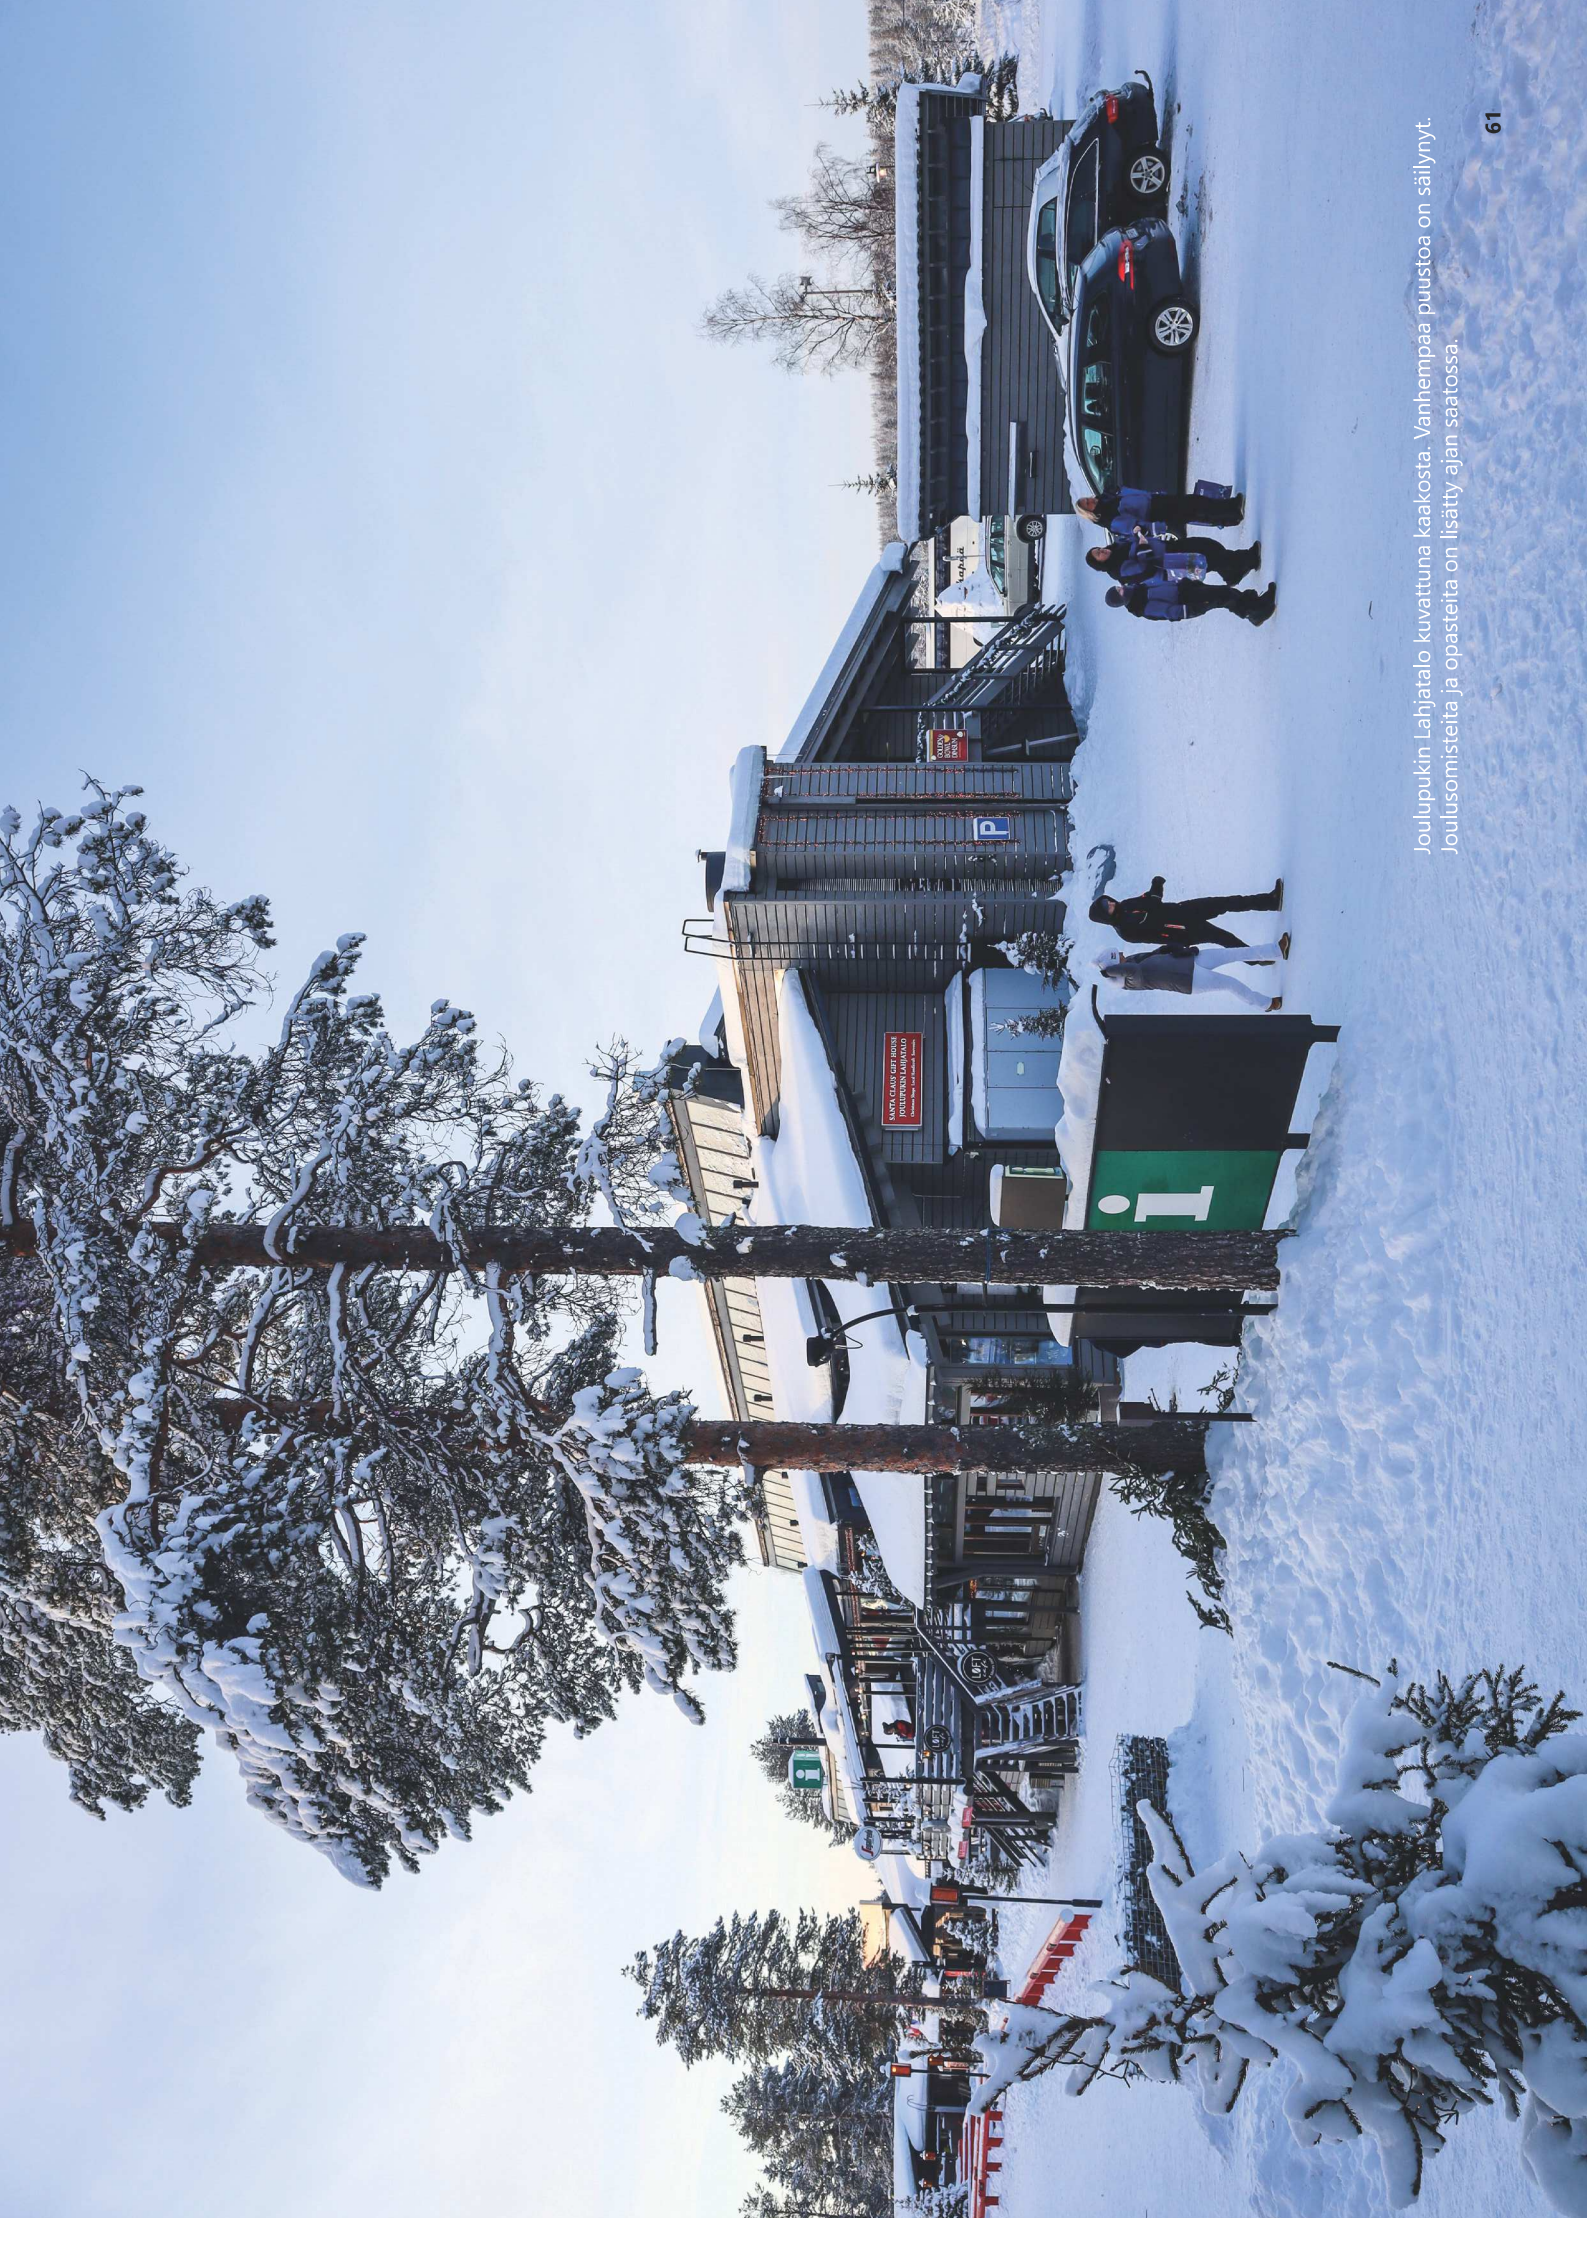
Joulupukin Lahjatalo kuvattuna kaakosta. Vanhempaa puustoa on säilynyt.  
Joulusomisteita ja opasteita on lisätty ajan saatossa.

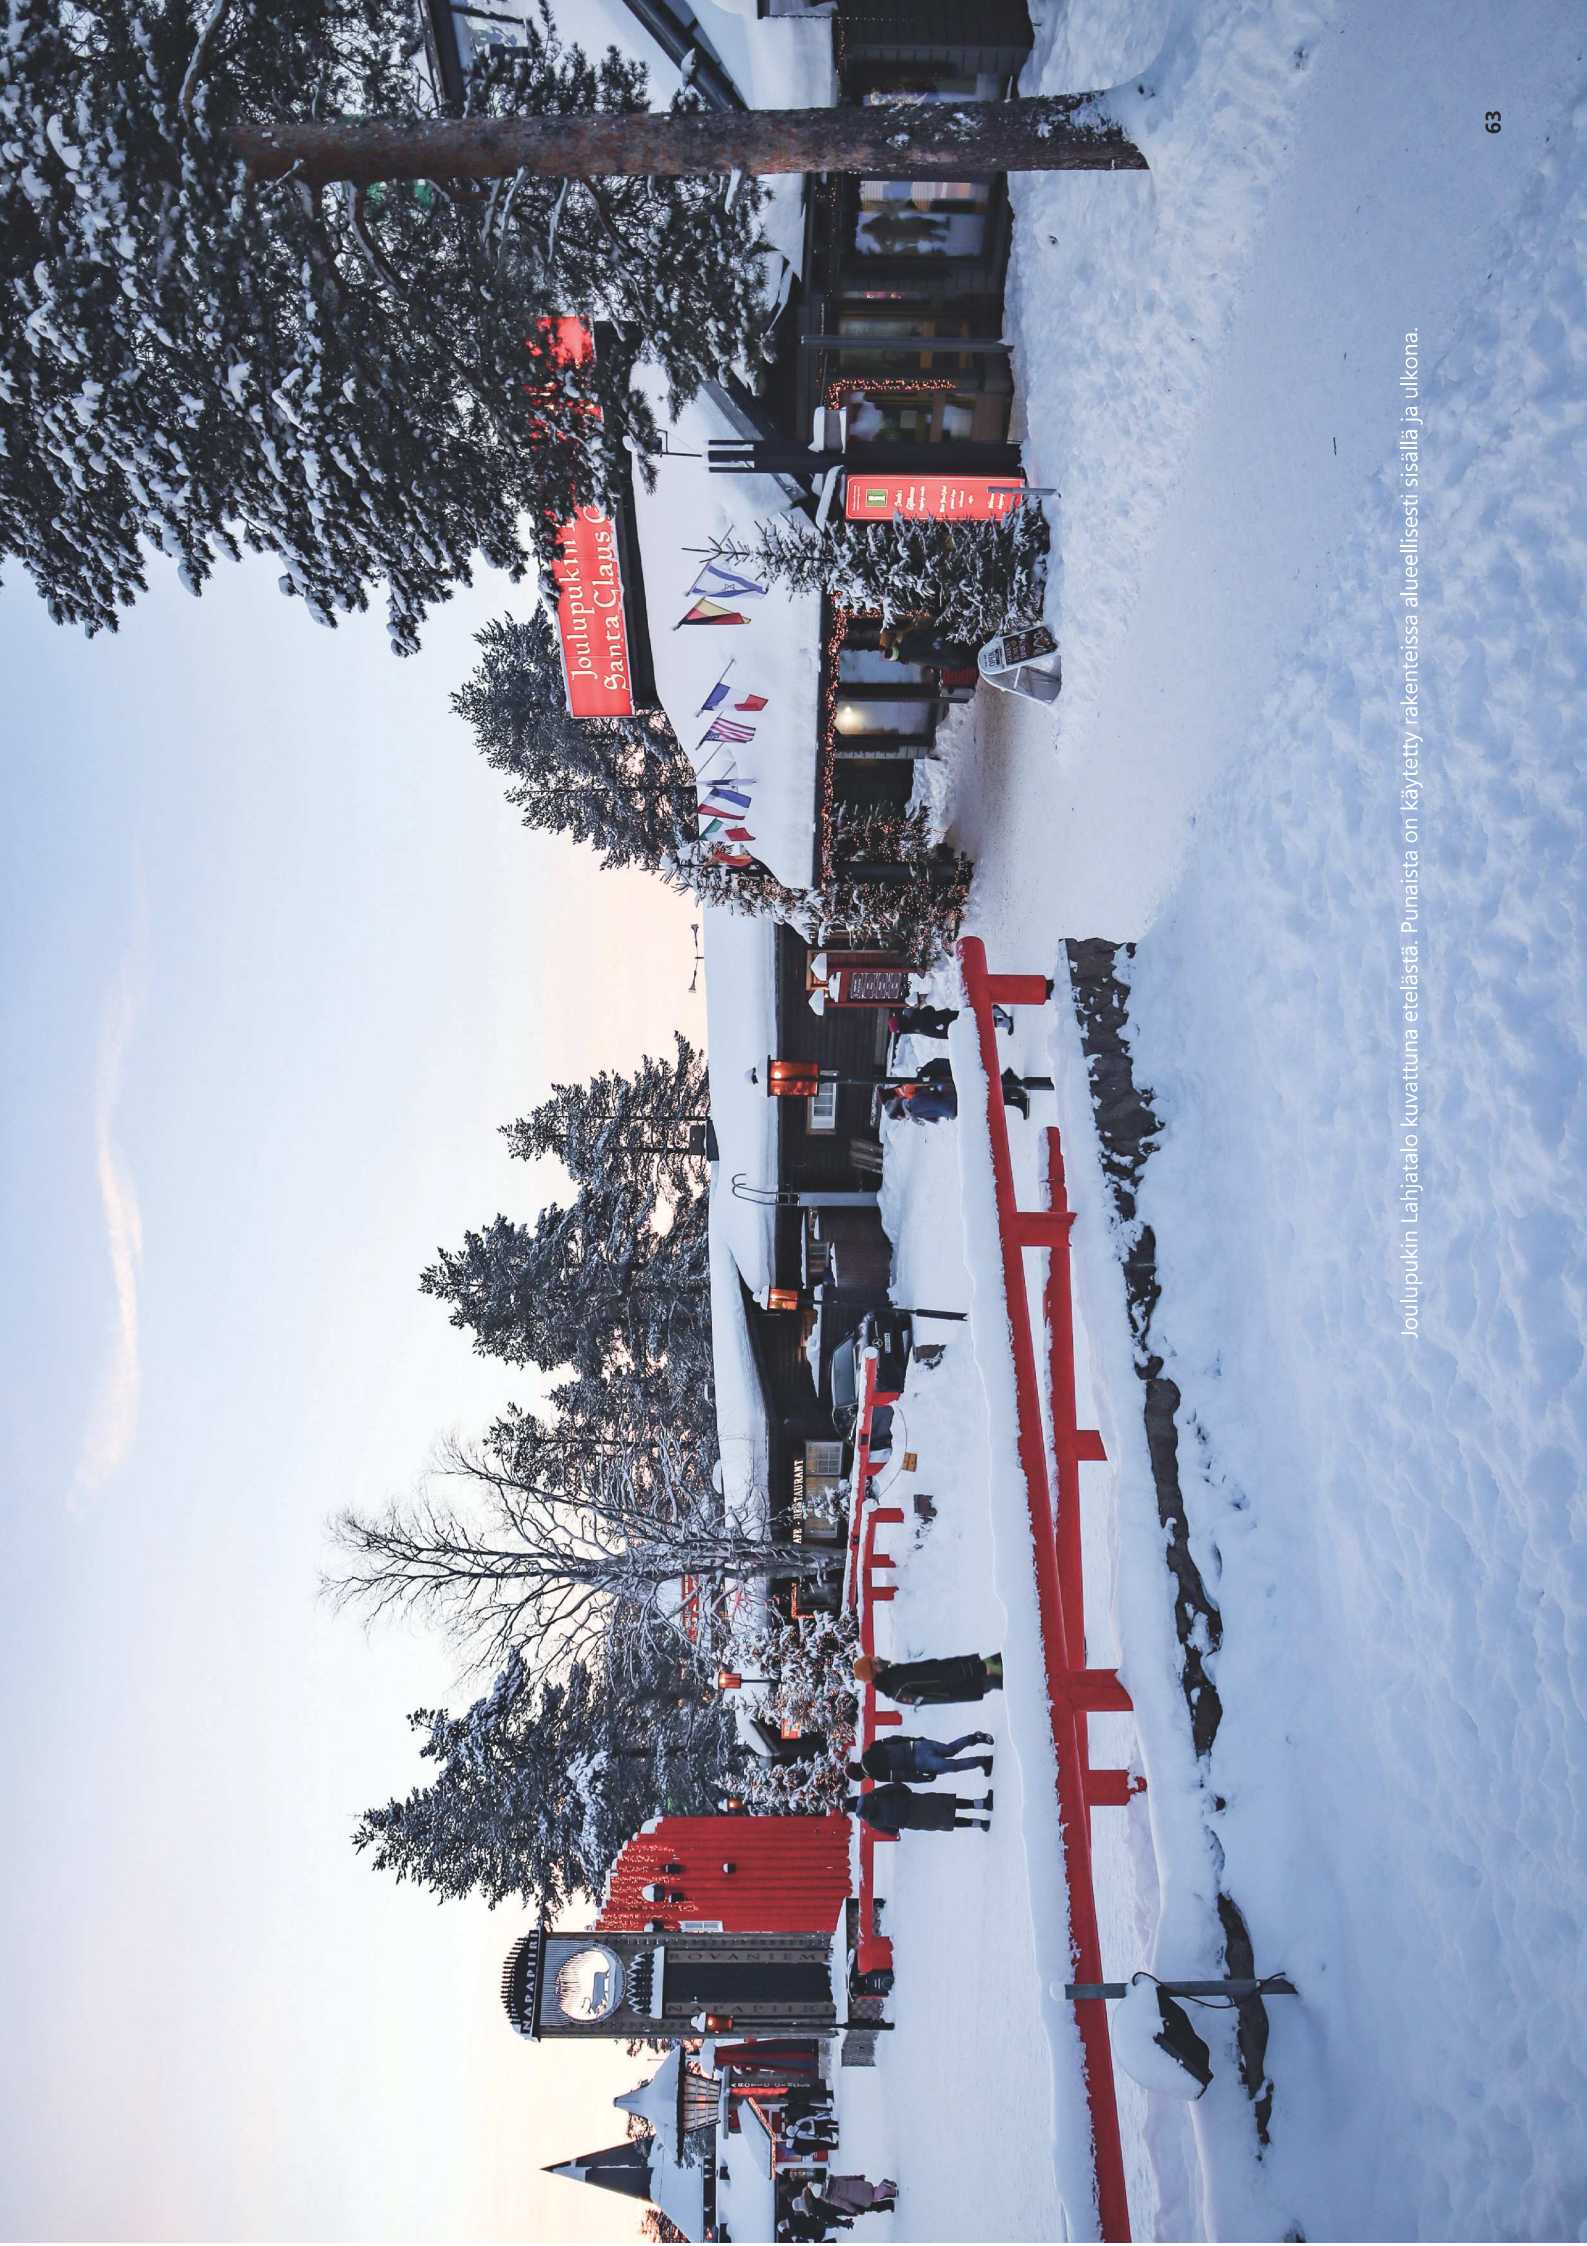
Joulupukin Lahjatalo kuvattuna etelästä. Punaista on käytetty rakenteissa alueellisesti sisällä ja ulkona.

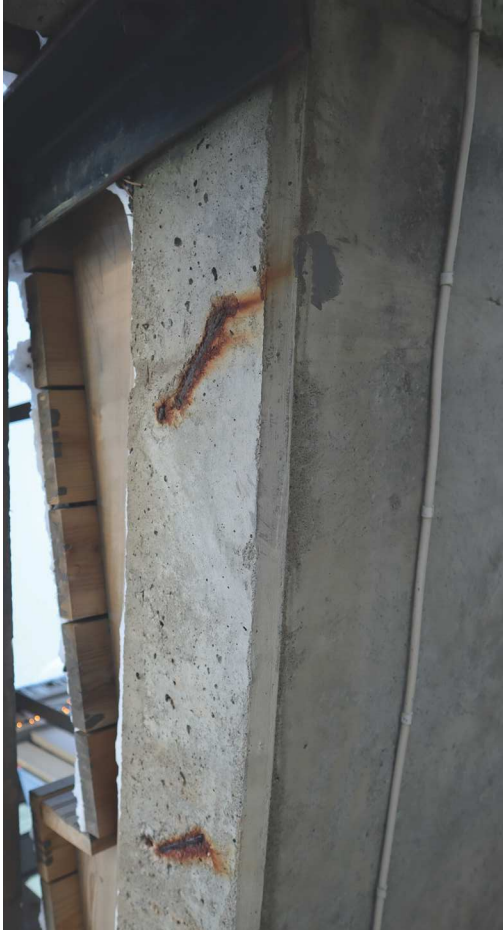
Betonin raudoituksia on näkyvissä.

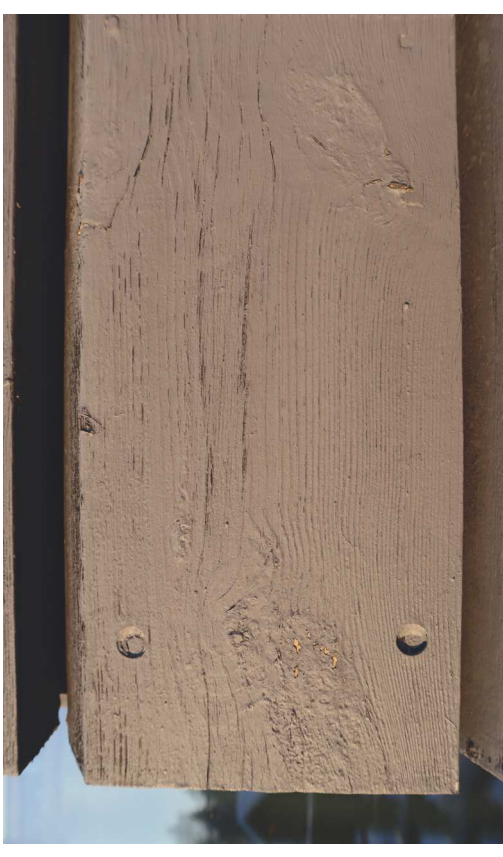
Julkisivun harmaa sävy on suojeltu. Nauloille on porattu esireiät, jolloin naulat asettuvat syvennyksiin.

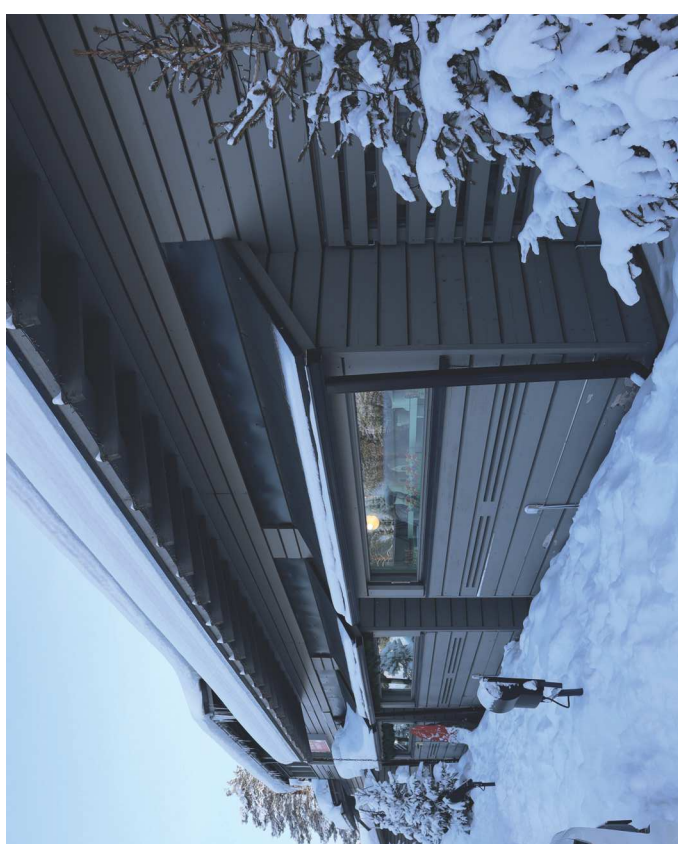
Julkisivuihin syntyy syvyysvaikutelmia eri tyyppisiin ikkunoin ja erkkerein sekä ikkunoita yllättävin verhouksin. Julkisivuverhouksen profiili ja asennustapa synnyttävät julkisivuun vaakasuuntaisen varjoaiheen.

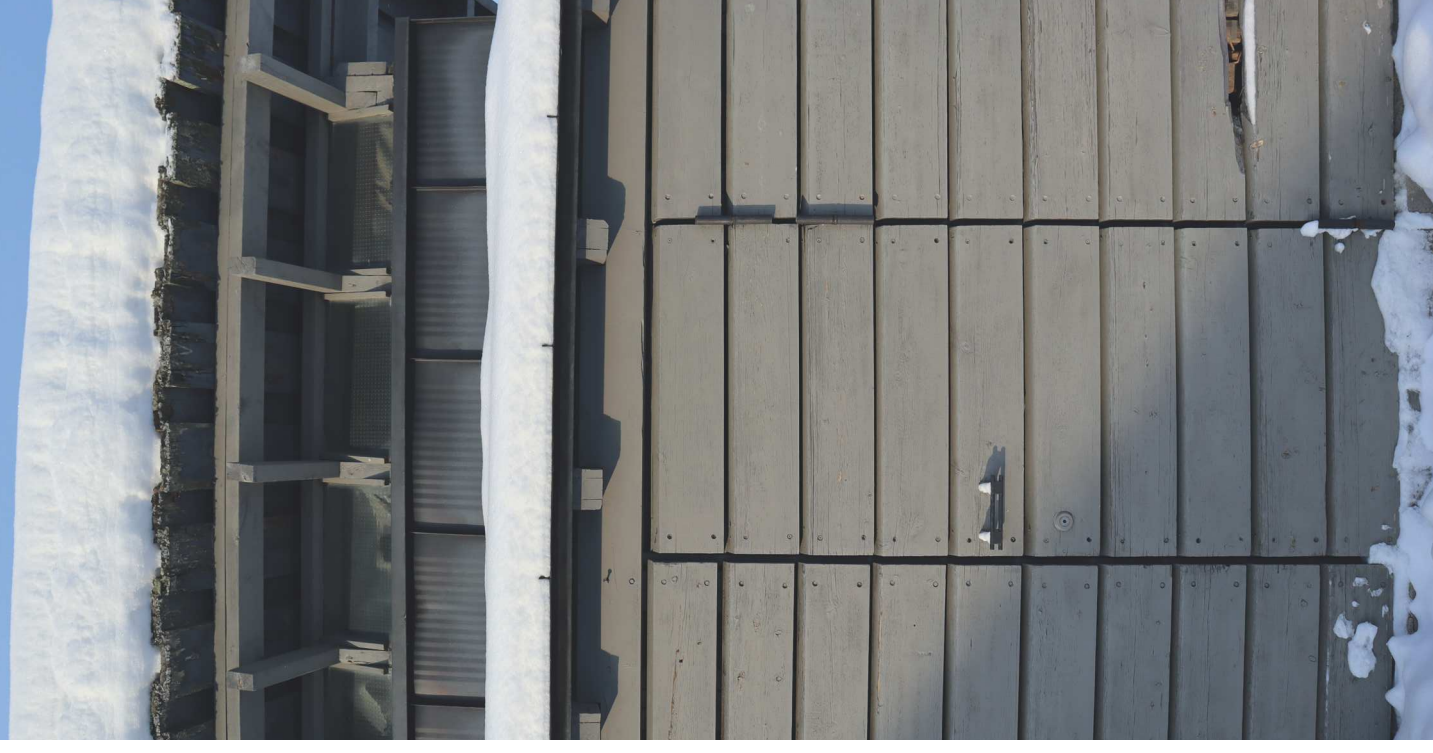
Julkisivuote jätahuoneesta. Alkuperäiset piirteet ovat säilyneet.

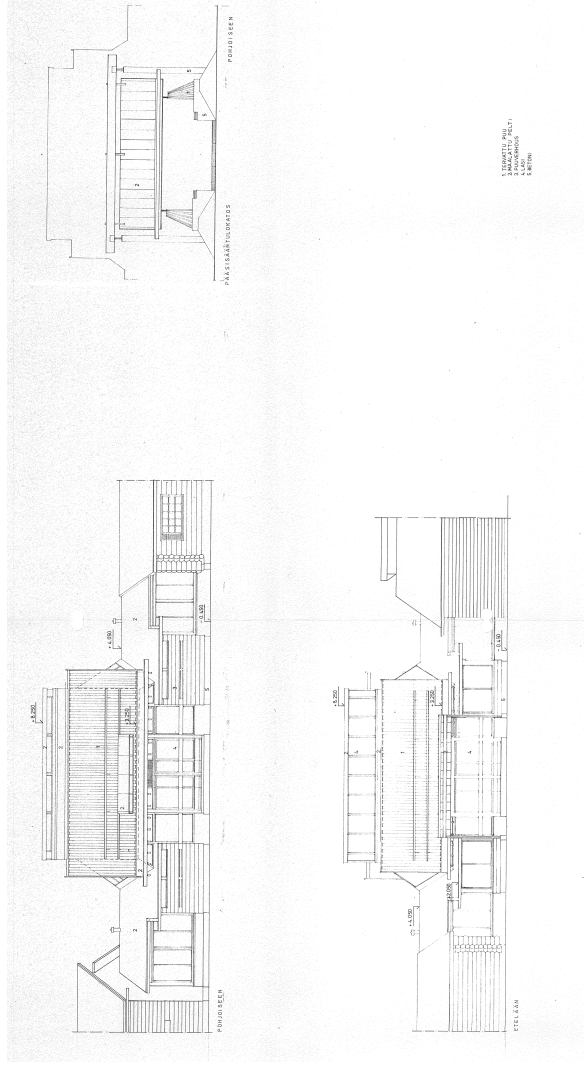
Eteläpuoliseen sisäänkäyntiin on lisätty myöhemmin katosrakenne, jota ei ole alkuperäisissä piirustuksissa. PIIRUSTUS: Rovaniemen kaupunginarkisto.

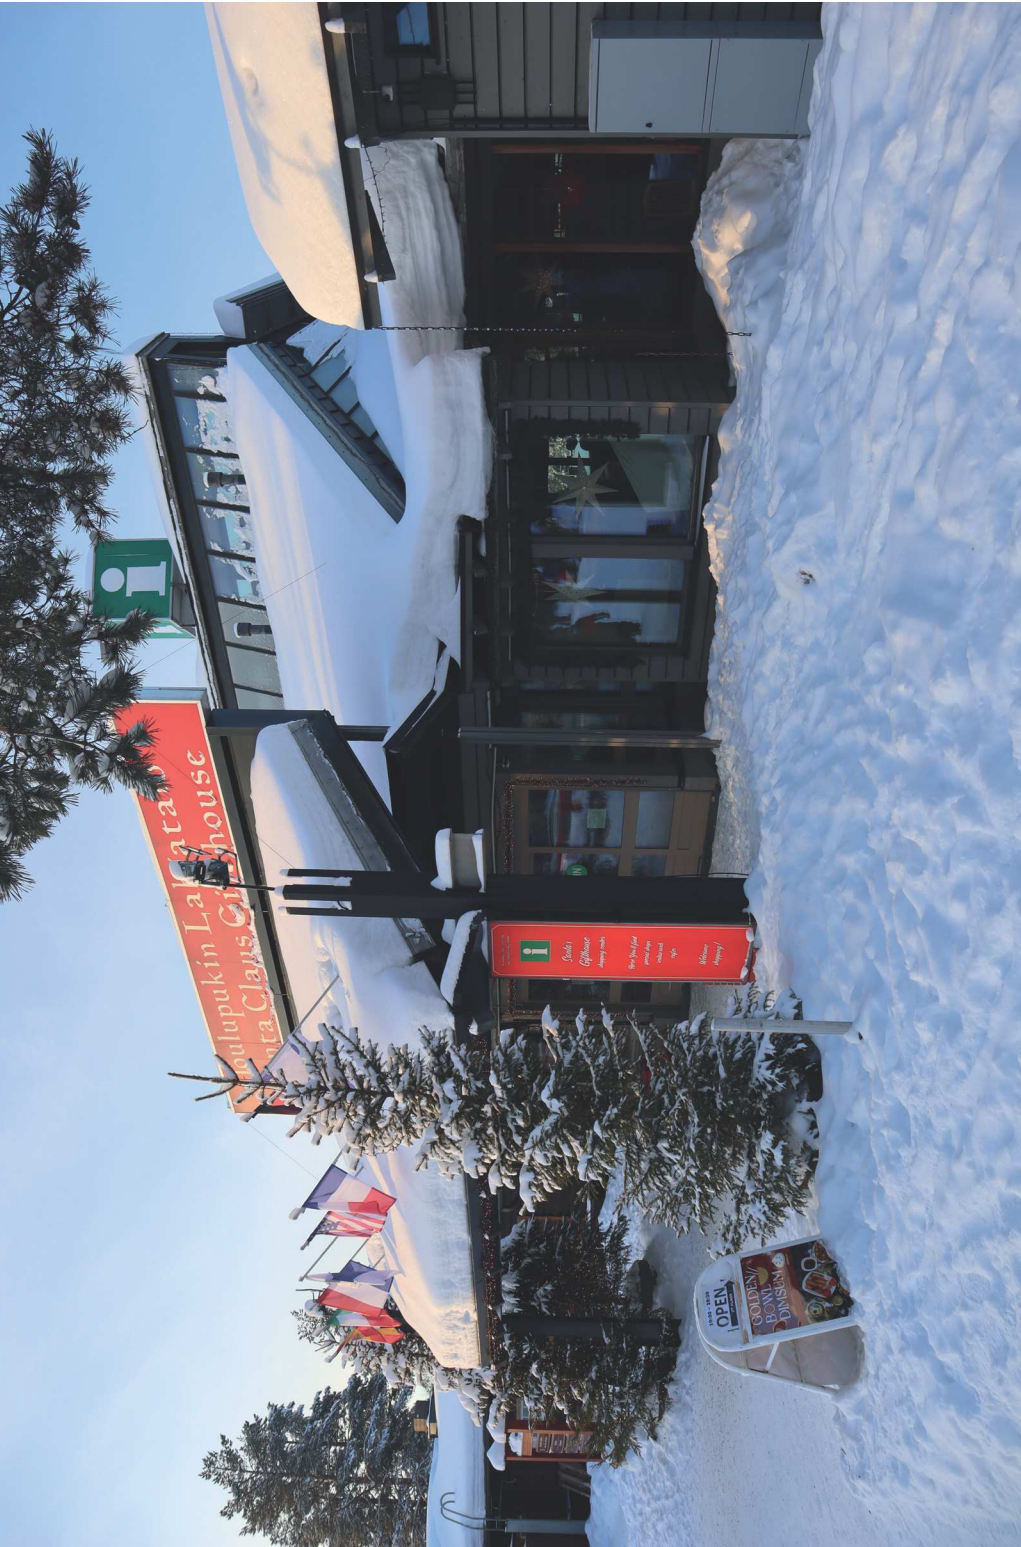
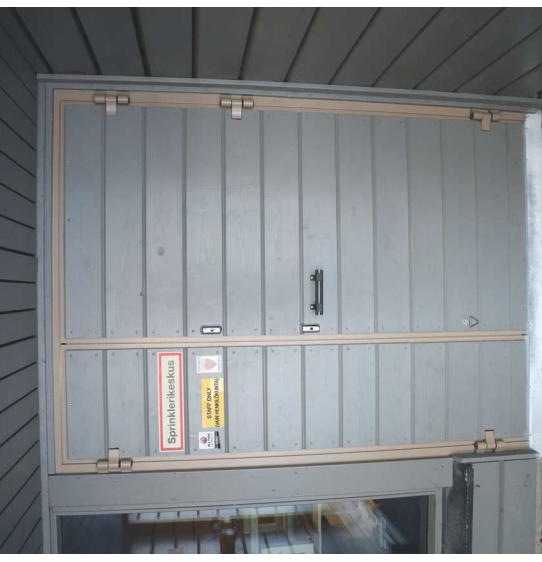
Yliä vasemmalla Lahjatalon eteläinen sisäänkäynti. Alla vasemmalla on pääsisääkäyntien vuonna 2017 uusitut ovet. Liukuovien puitejako vastaa alkupeäräistä. Uusittujen alumiiniovien värit eroavat alkupeäräisestä. Sivukäyntien ovia on uusittu, mikä erottuu erityisesti alkupeäräistä poikkeavista vasikaovista ja uusista heloituksista. Alkupeäräiset vetimet on säästetty ja käyntiovien verhoilupeariaate on säilynyt.

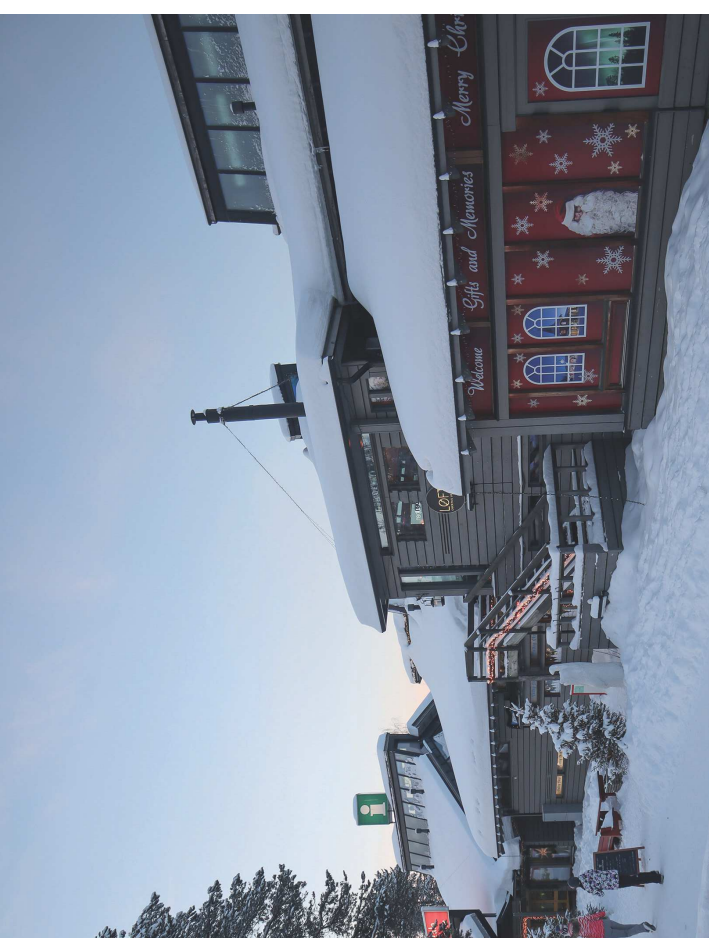
Ikkunoita on teipattu kokolasiteippauksin.

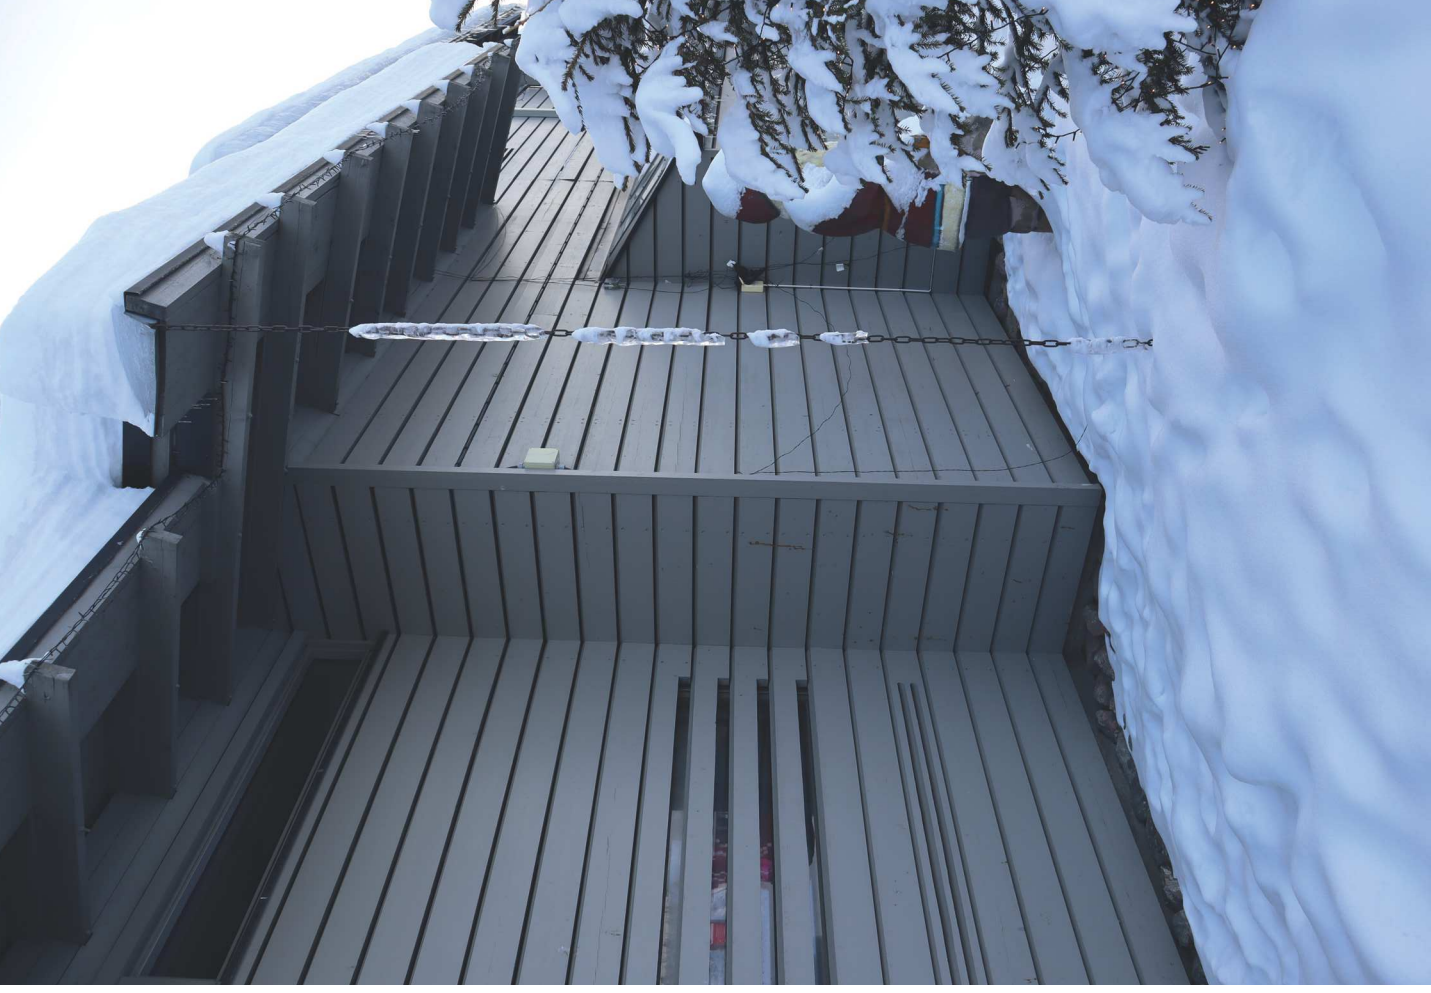
Ikkunoita on myös verhouksen takana. Nämä ikkunat ovat lähellä pohjoisjulkisivun vesikaton sadekourusta johtavaa sadeketjua.

Jalkarännit ja ketterit, on syytä myös uusia vesikouruiksi ja syöksytorviksi. Jalkarännien ja ketterien aiheuttama lisärasitus rakenteille on merkittävä, sillä näiden vuoksi kosteusrasitus lisääntyy ulkoseinille ja yläpohjalle.

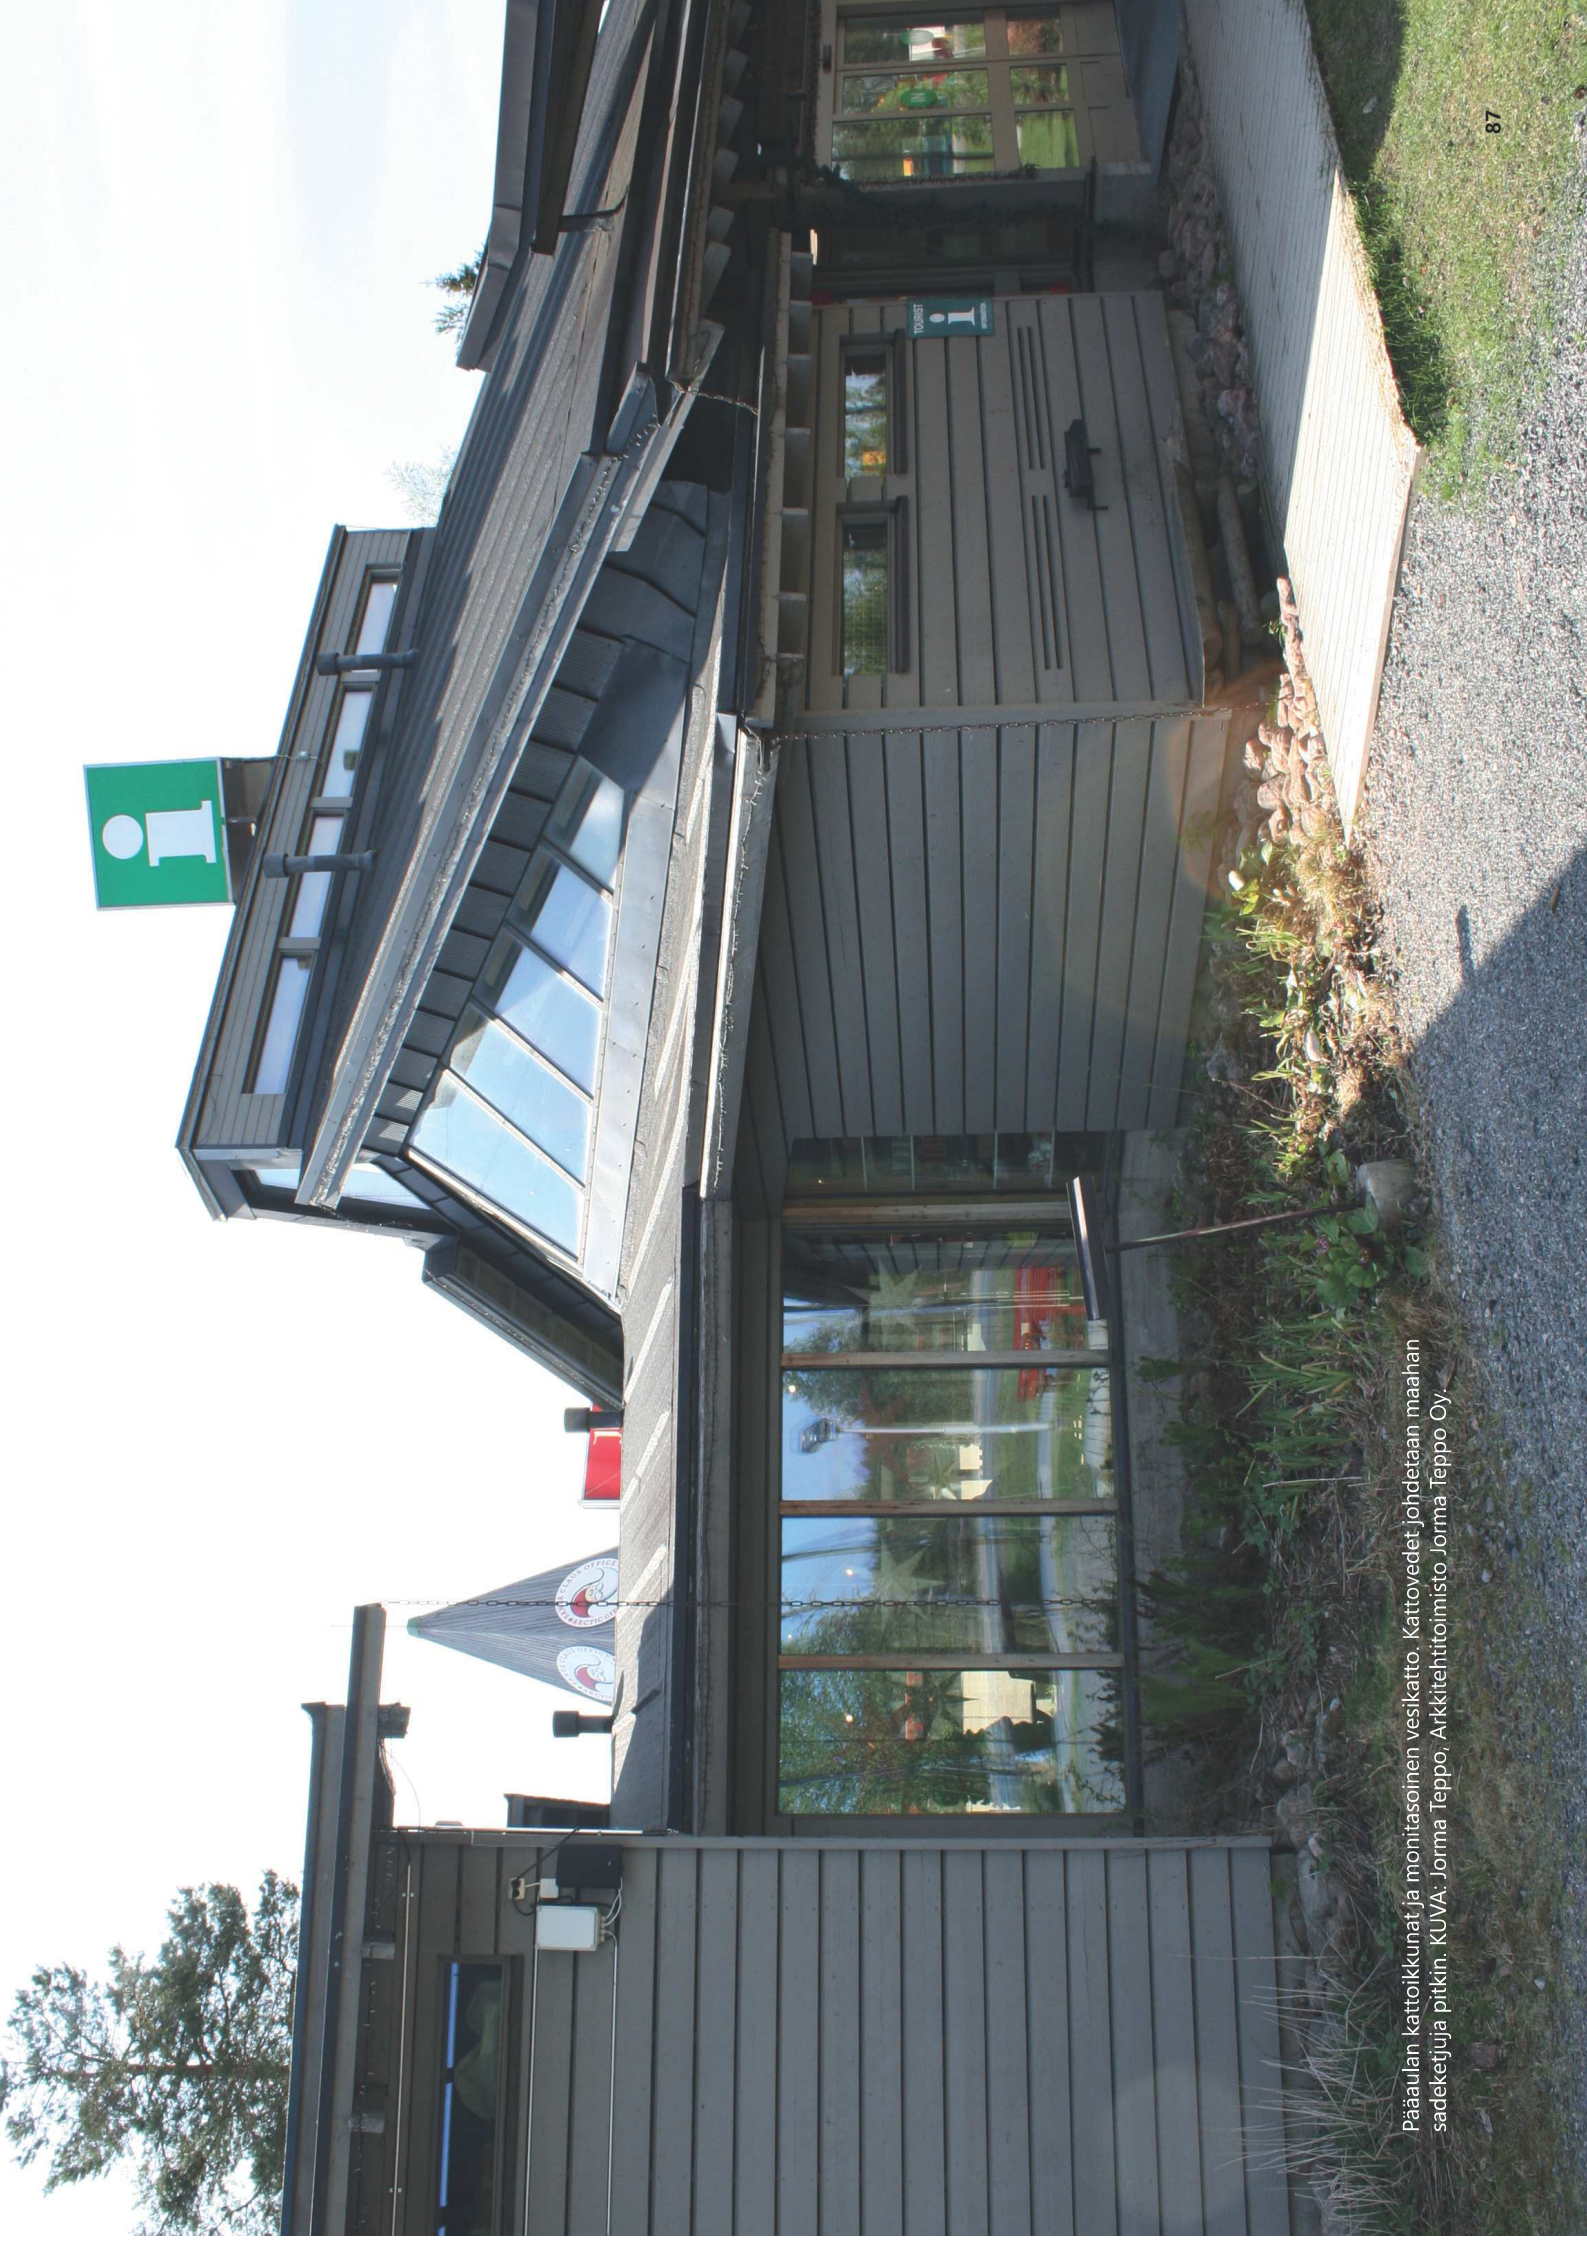
Pääaulan kattoikkunat ja monitasoinen vesikatto. Kattovedet johdetaan maahan sadekejuja pitkin. KUVA: Jorma Teppo, Arkkitehtitoimisto Jorma Teppo Oy.

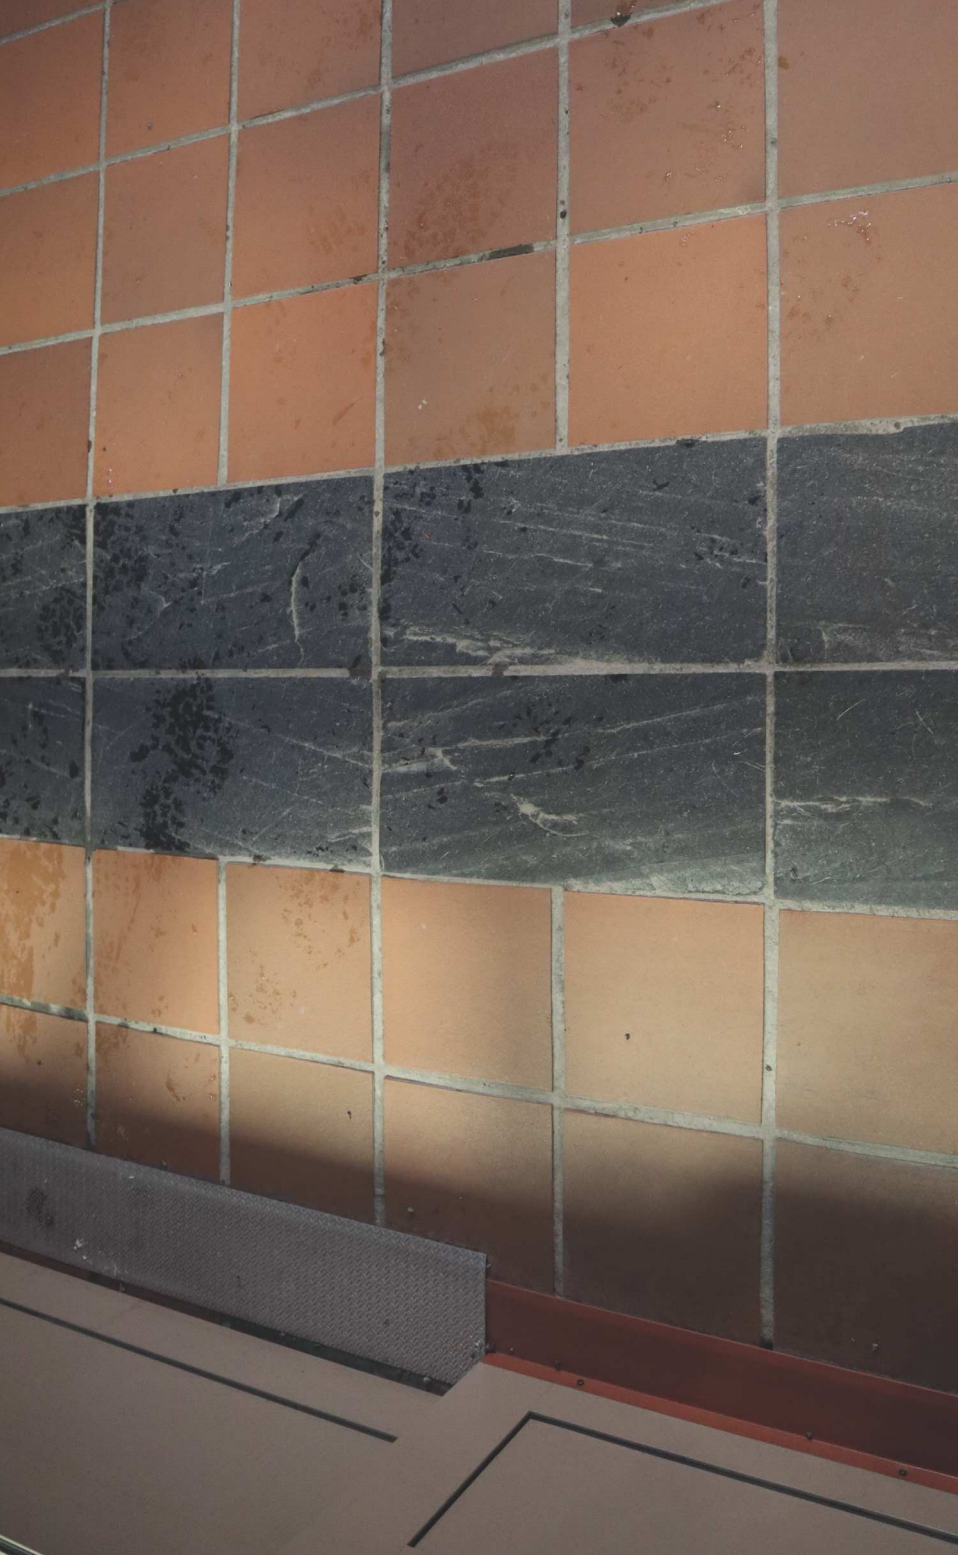
Ovista tultaessa ylitetään eri materiaalien käytöllä aikaansaatu kynnystilä.

Säilyneisyydeltään sisäänkäyntiaula on alkuperäispiirustusten mukainen, lukuunottamatta myöhemmin lisättyjä tiloja. Selvimät pintamuutokset ovat sisäkattoihin lisätyt sisustuselementit ja -levytykset sekä tilassa olevat somisteet ja sisävärikyksen muutokset. Pilarien punainen sävy ja liikelatkojen seinien puuverhoilujen harmaasta kuultokäsittelystä poikkeavat sävyt eivät vastaa alkuperäistä sisäväritystä.
