Rakennushistoriaselvitys 24.4.2023 Arkkitehtitoimisto Jorma Teppo Oy  
Tarkistettu 26.5.2023

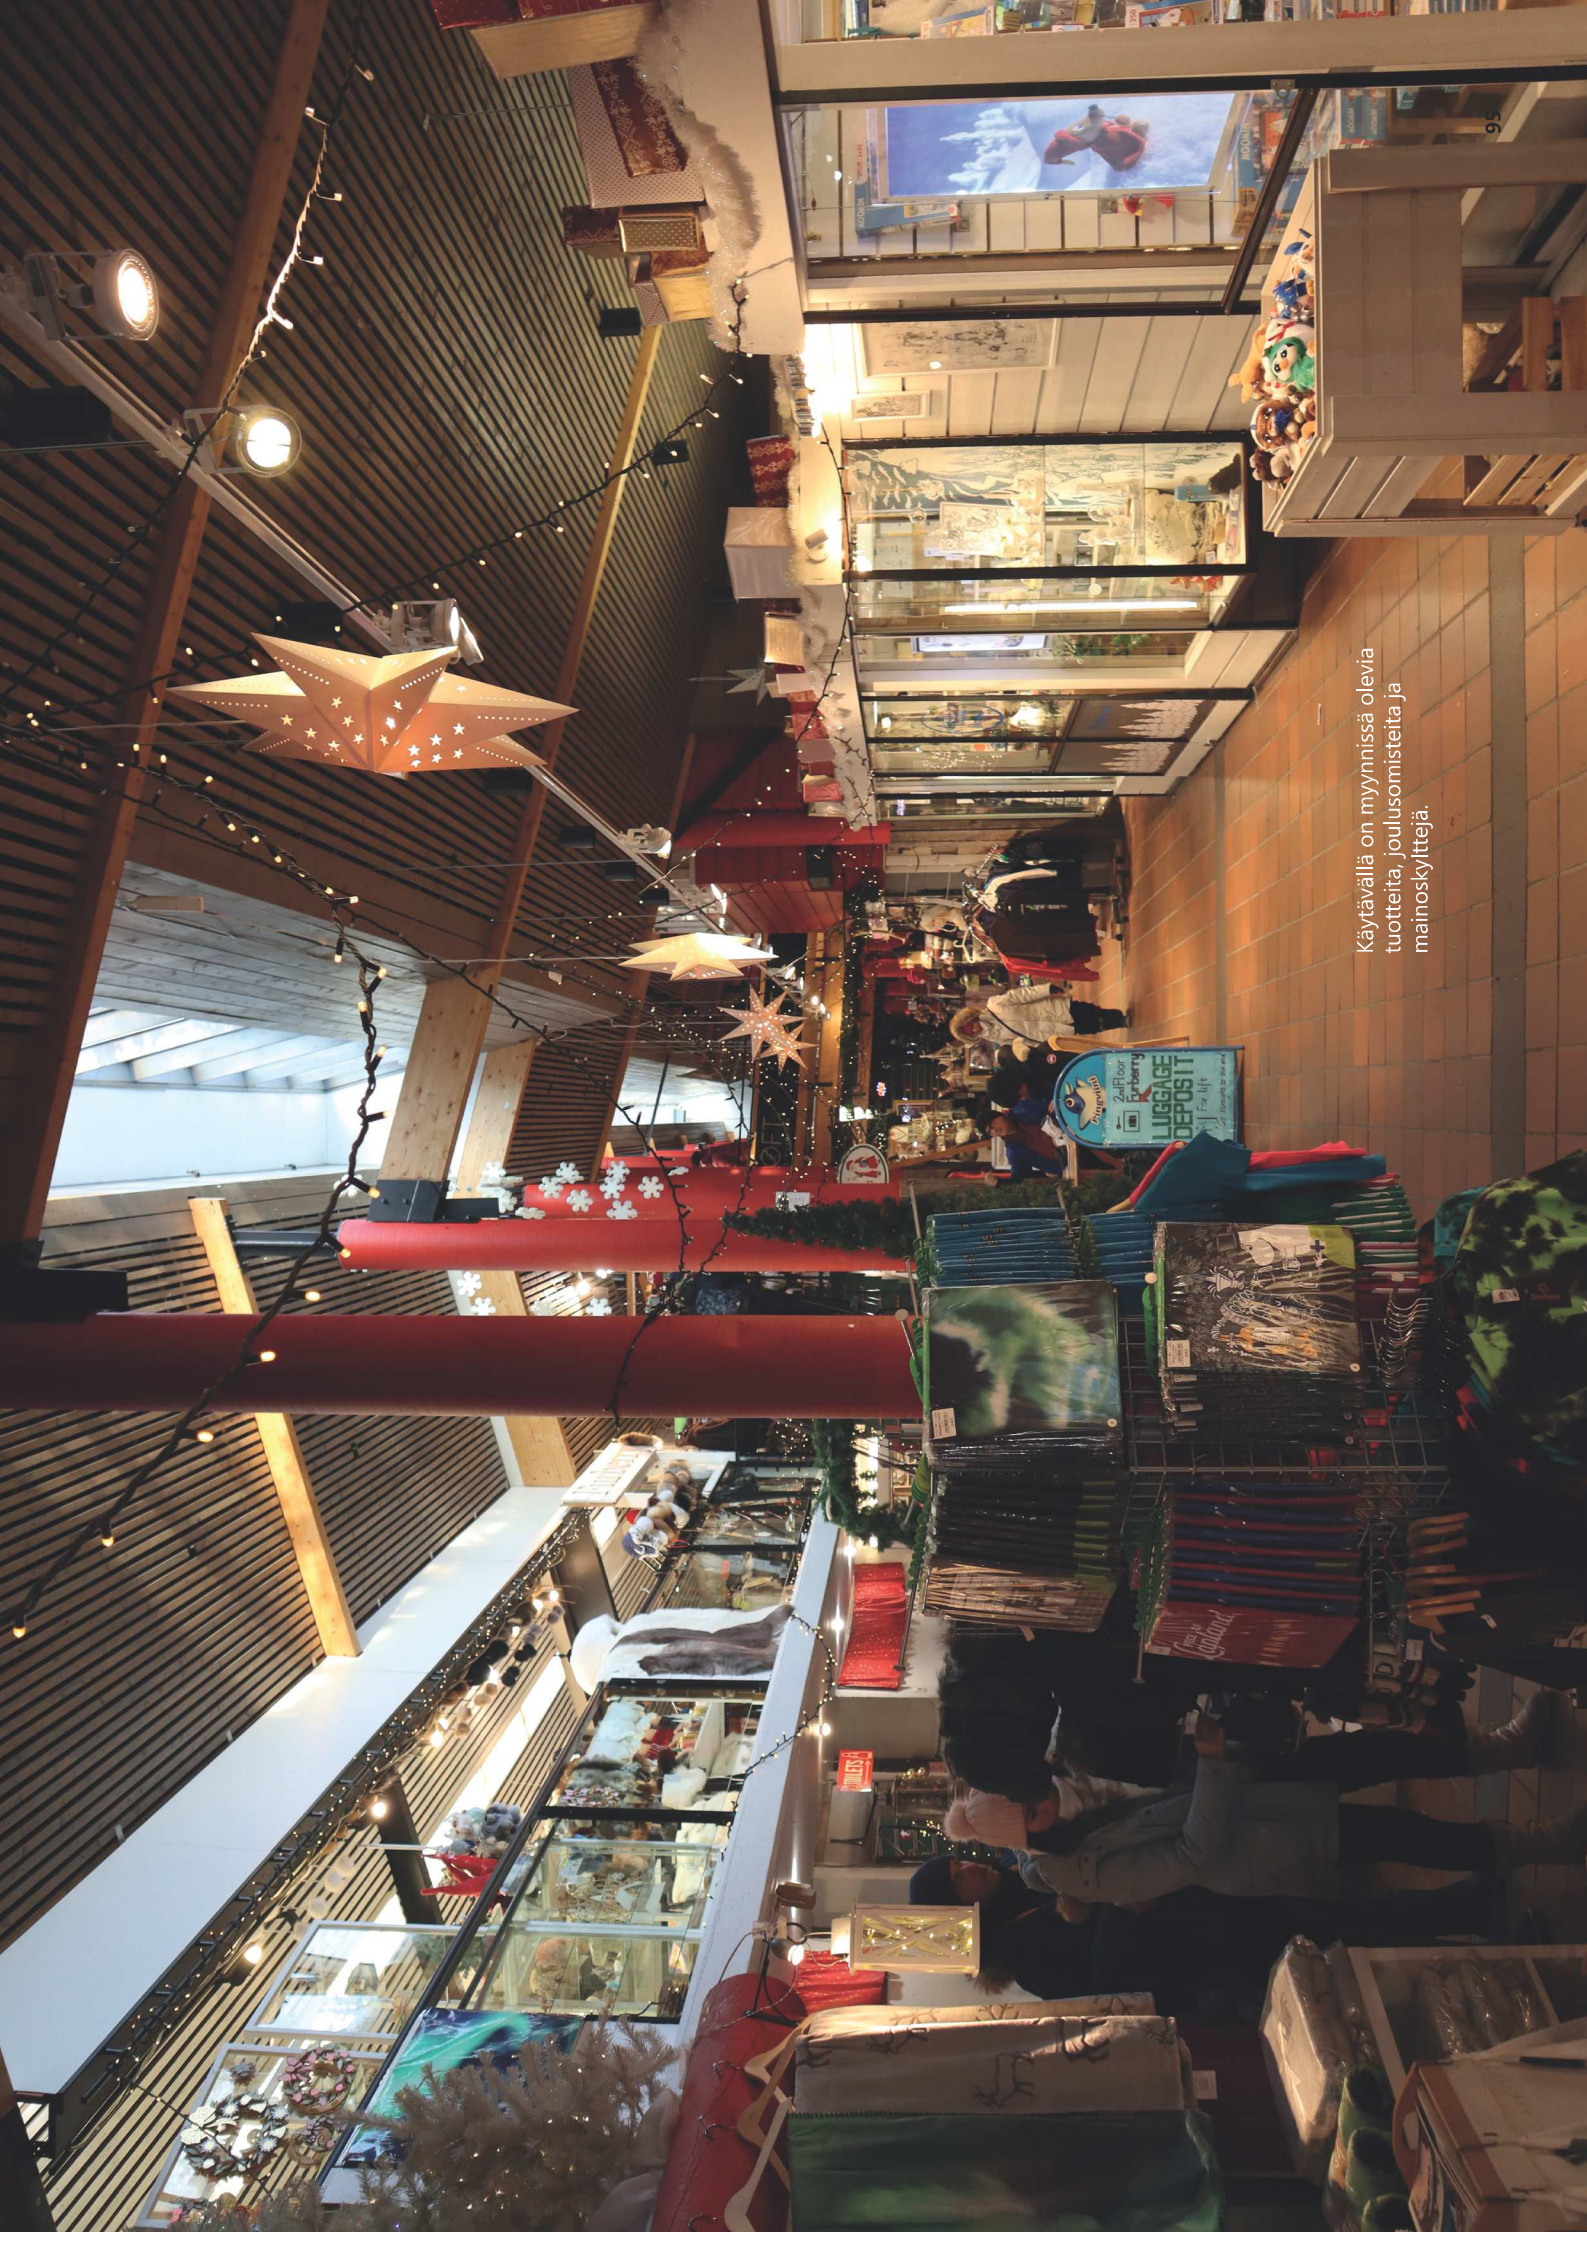
Käytävällä on myynnissä olevia tuotteita, joulusomisteita ja mainoskylttejä.

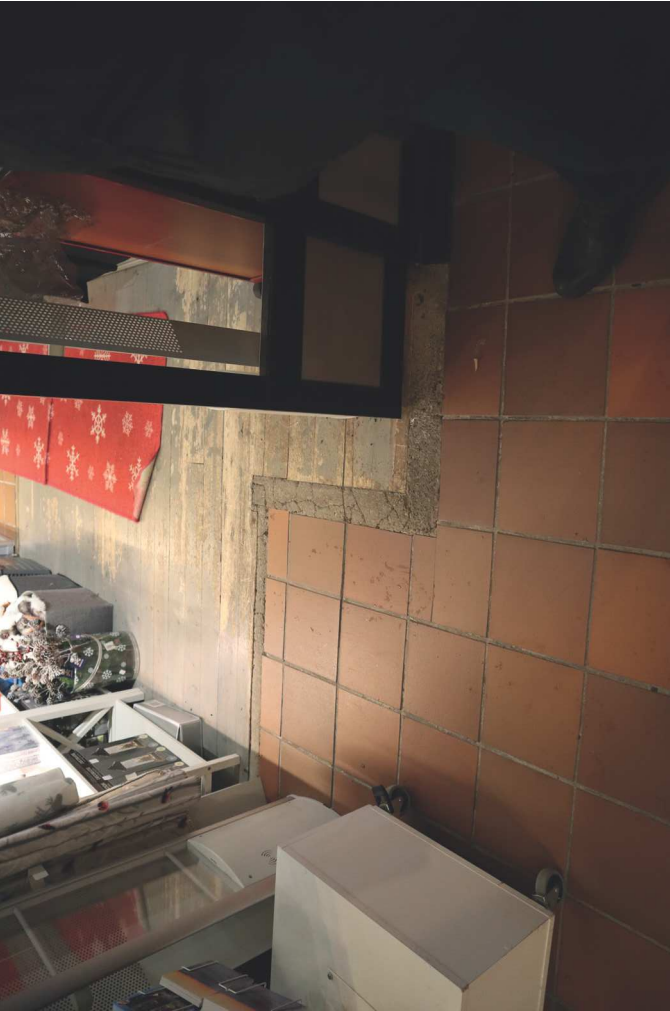
Liiketilan alkuperäistä puulattiaa ja käytävätilan tiililaattaa. Alkuperäisen seinän entinen sijainti ja ovi linja on jäänyt lattiaan muistumana.

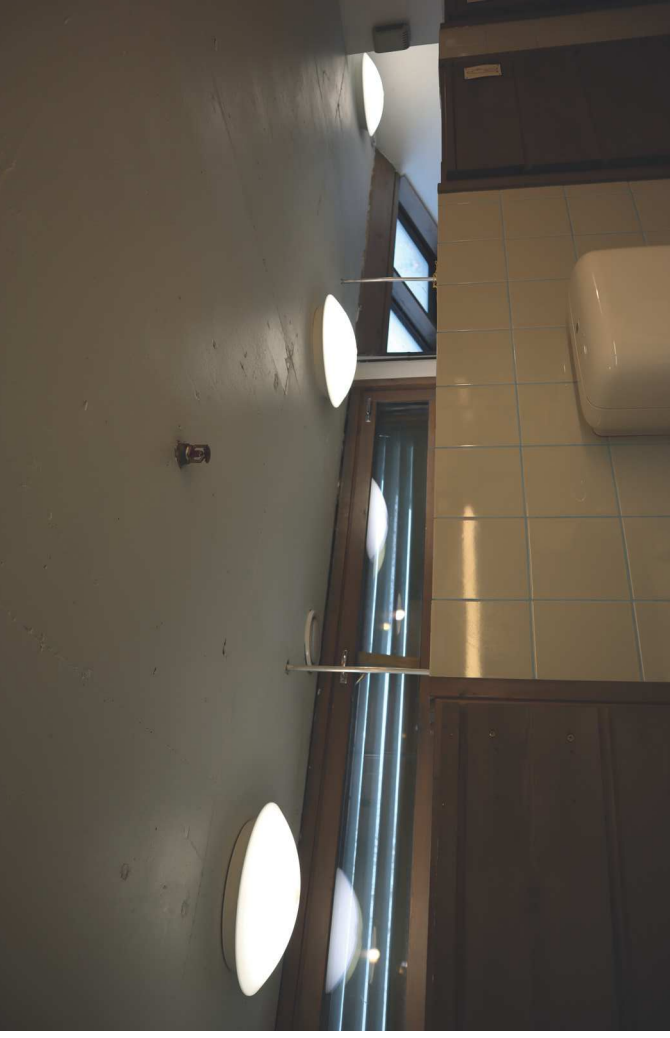
Yläosastaan avoimilla seinillä on wc-tiloista saatu yhtenäistä tilaa, jolloin esimerkiksi luonnonvaloa on saatu syvemmälle tilaan. Valaisimet on uusittu.

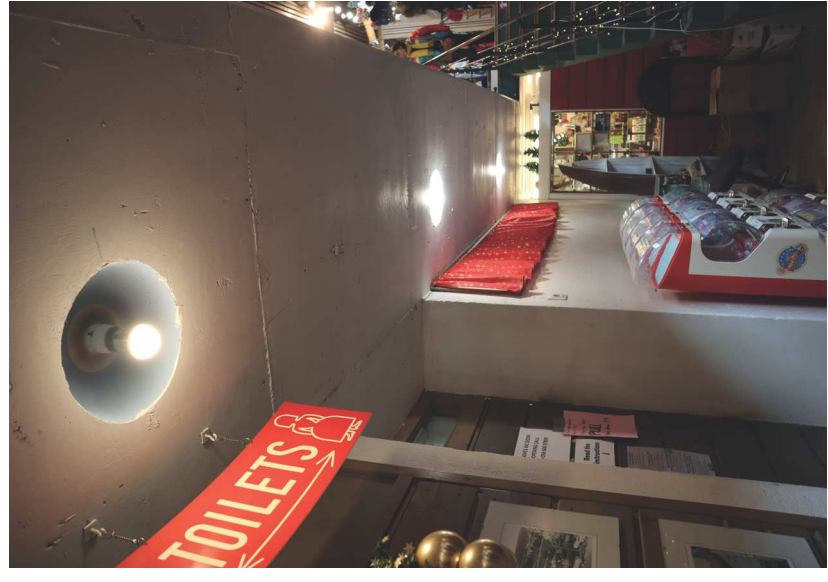
Lamppuja on myös betonilaattoihin tehdyissä syvennyksissä.

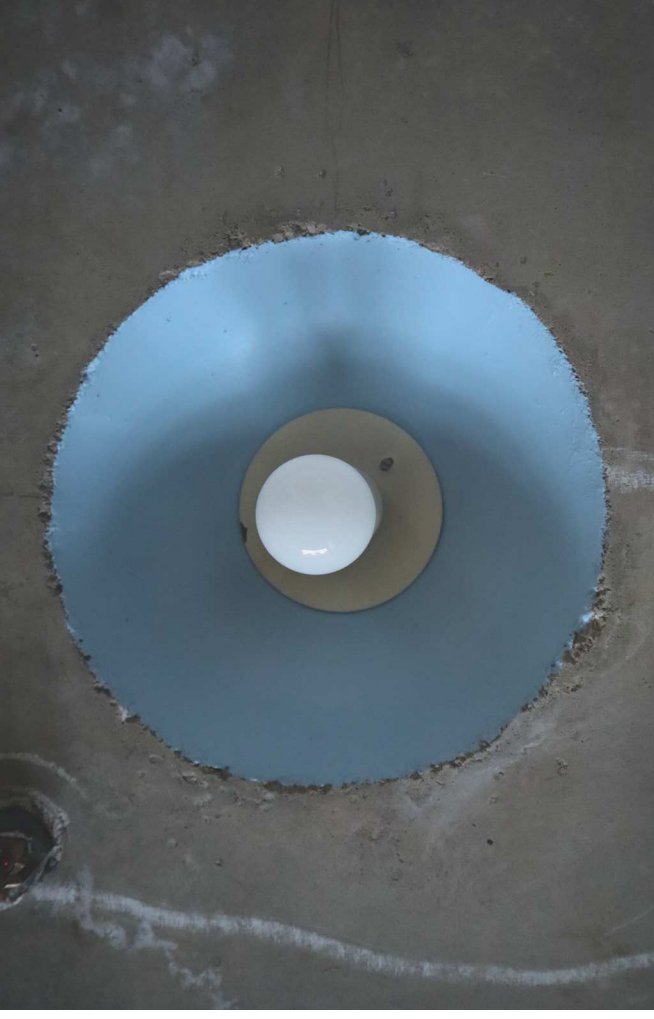
Välipohjiin on tehty upotuksia, joihin on asennettu lamppuja. Nykyiset led-polttimot eivät vastaa alkuperäistä tavoitetta, jossa polttimon valinnalla on ollut keskeinen rooli.

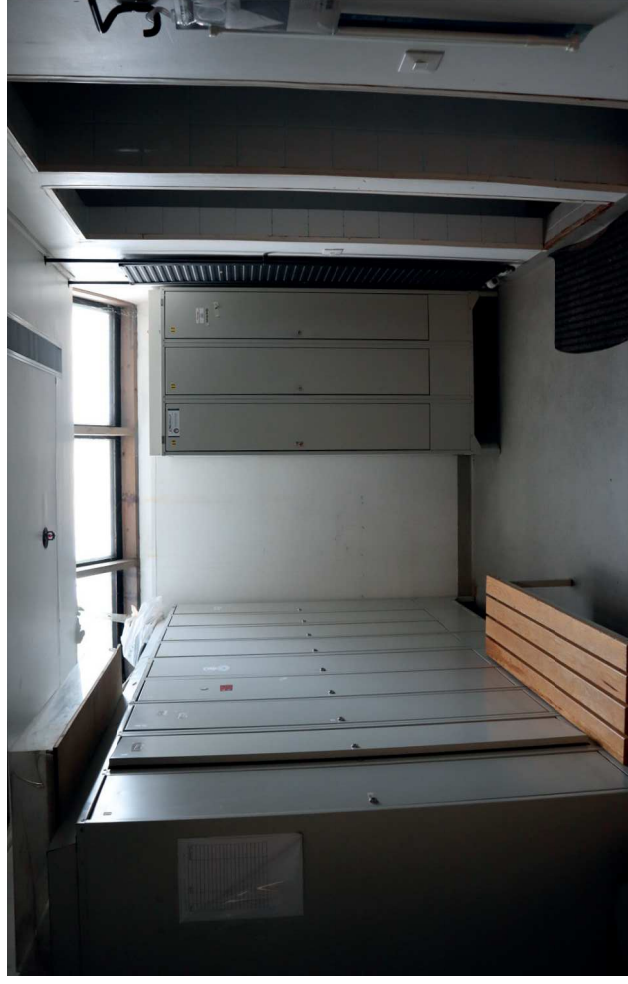
Miesten pukuhuone on säilynyt alkuperäissuunnitelmien mukaisena kalustemuutoksia lukuunottamatta.

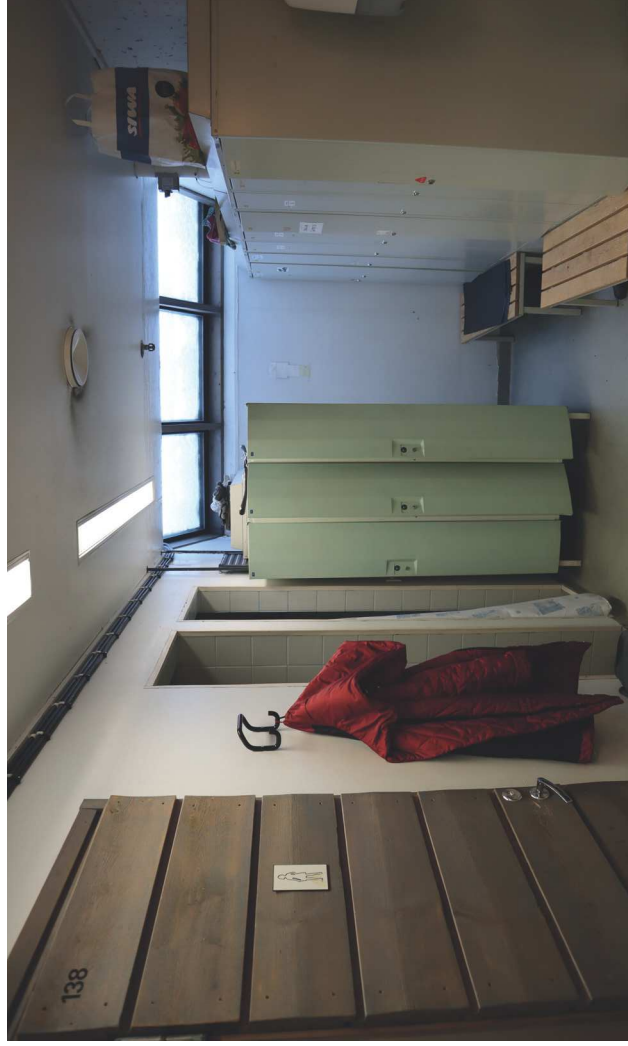
Myös naisten pukuhuone on säilynyt alkuperäissuunnitelmien mukaisena kalustemuutoksia lukuunottamatta.

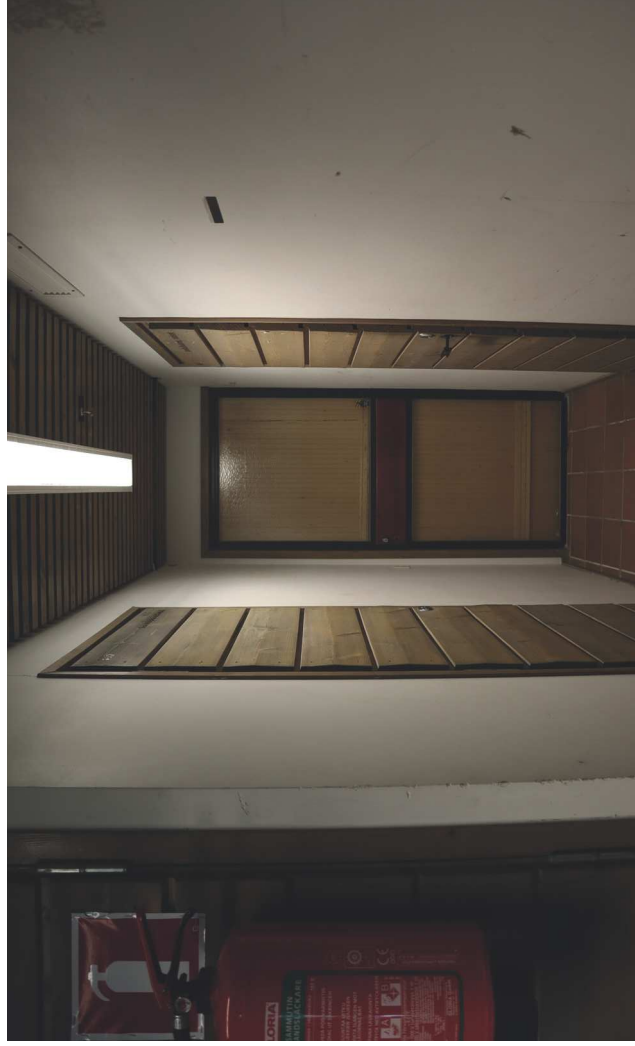
Henkilökunnan tilojen käytävää. Ovet ja pintamateriaalit ovat säilyneet alkuperäisinä. Päädyn ovi on levytetty liiketilan puolelta umpeen.

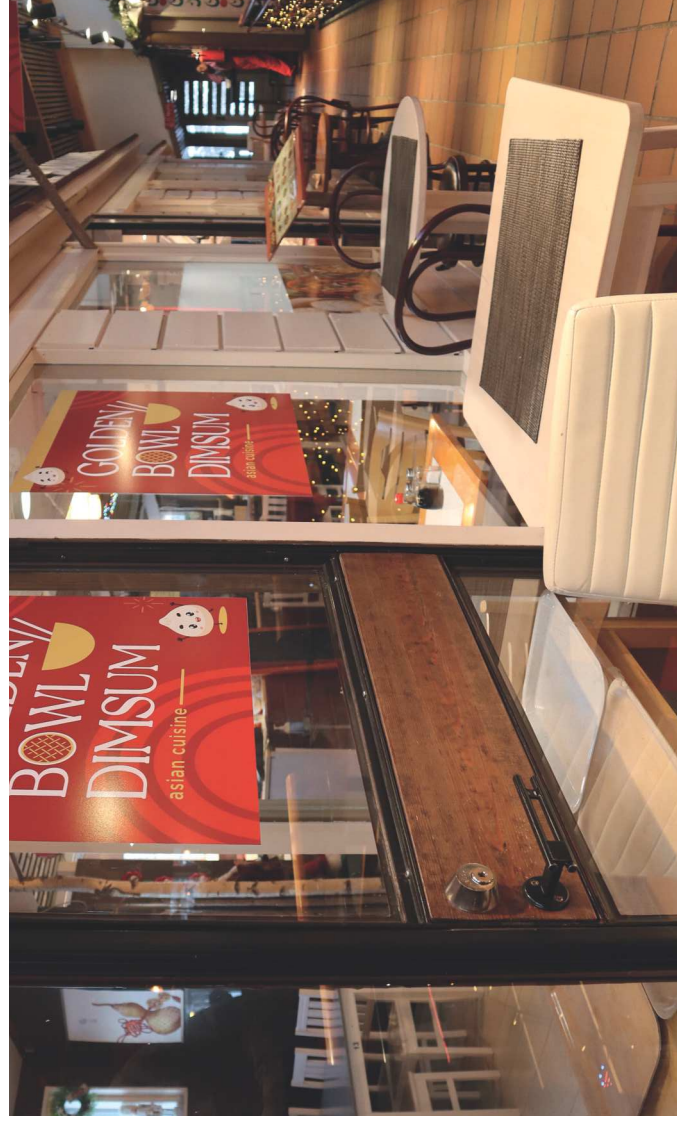
Teräksiset liitososat täydentävät pilaripalkki-järjestelmää. Ravintolan huopakate poikkeaa sisutuksen alkuperäisistä materiaaleista.

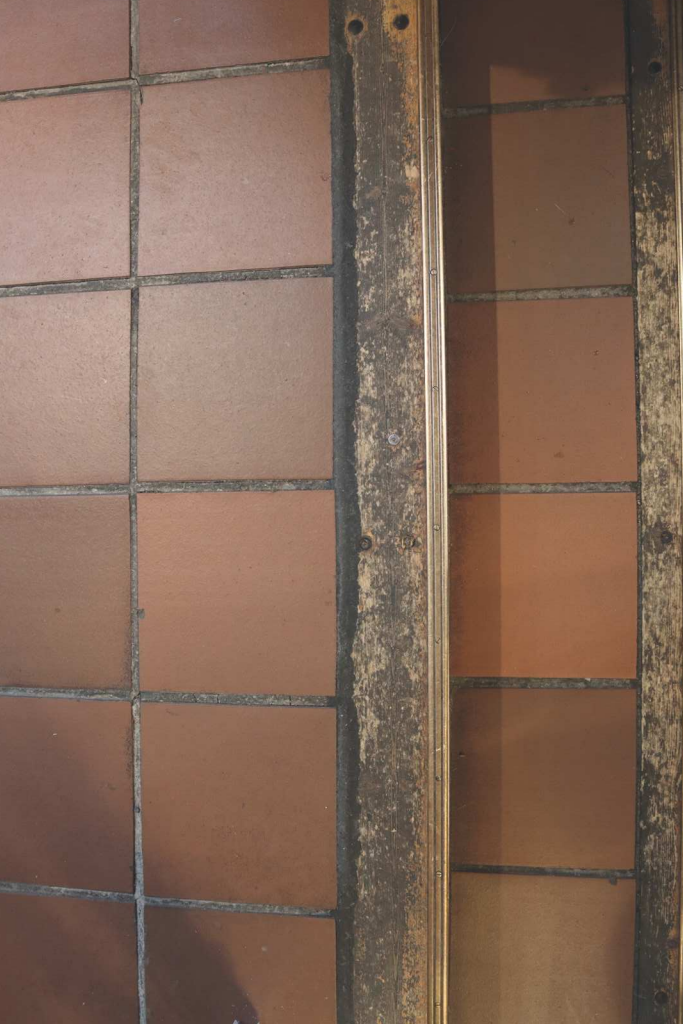
Portaissa on käytetty puuta ja tiililaattaa. Betoni on maalattu vihreäksi, mikä poikkeaa alkuperäisistä suunnittelutavoitteista.

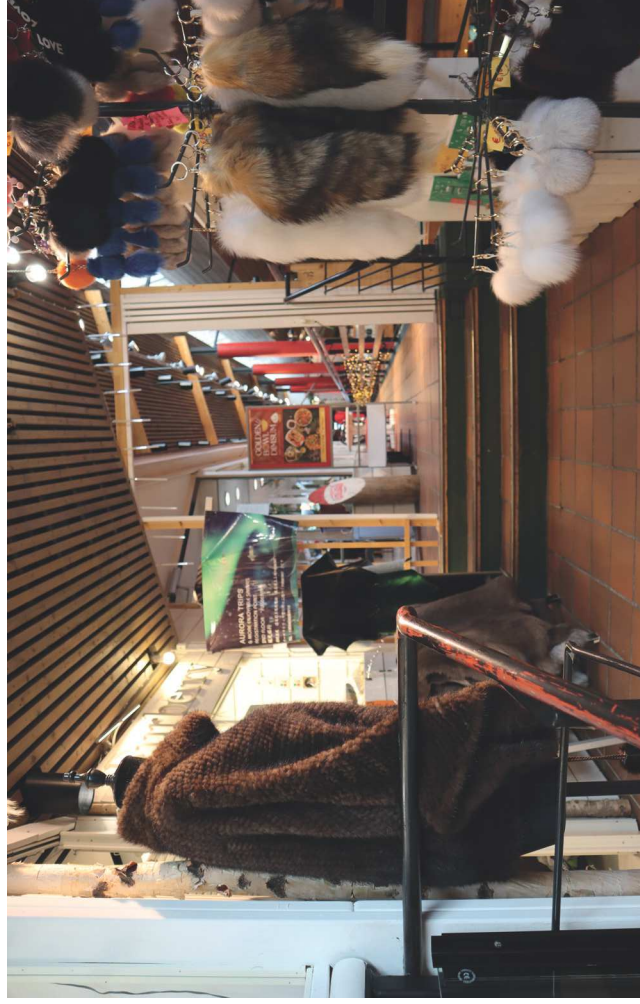
Sisätiloissa on "Raumplan" -ratkaisumaista monitasoisuutta. Kaikki toisen kerroksen tiloista eivät ole esteettömästi saavutettavissa.

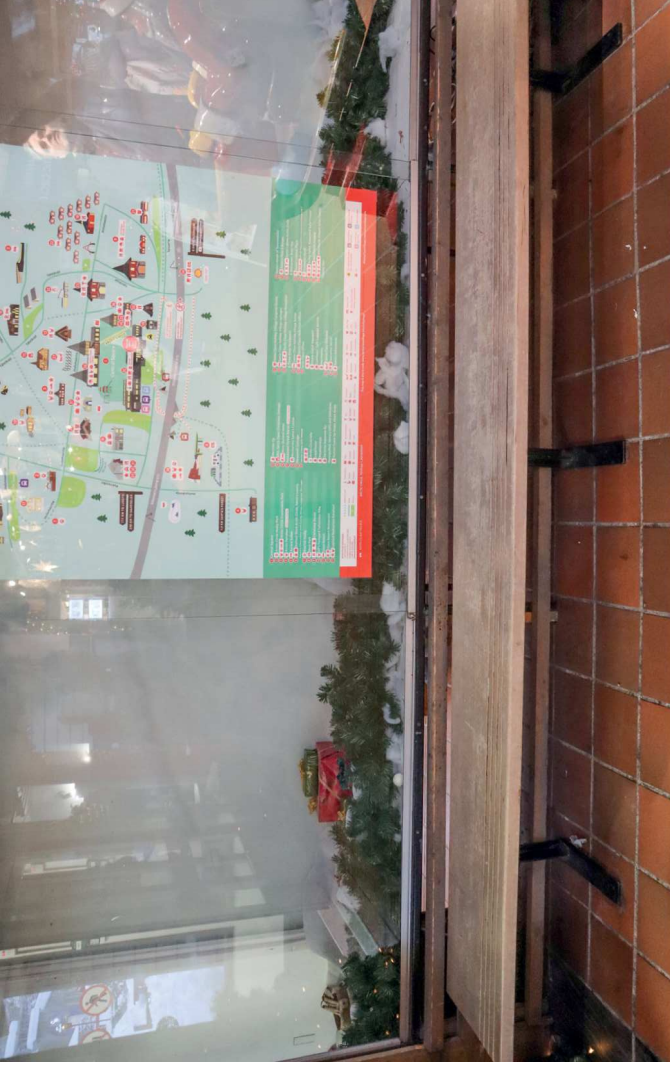
Sisäntuloaulan alkuperäinen vitriini ja penkki ovat säilyneet uudempien somisteiden ja sisustuksen rinnalla.

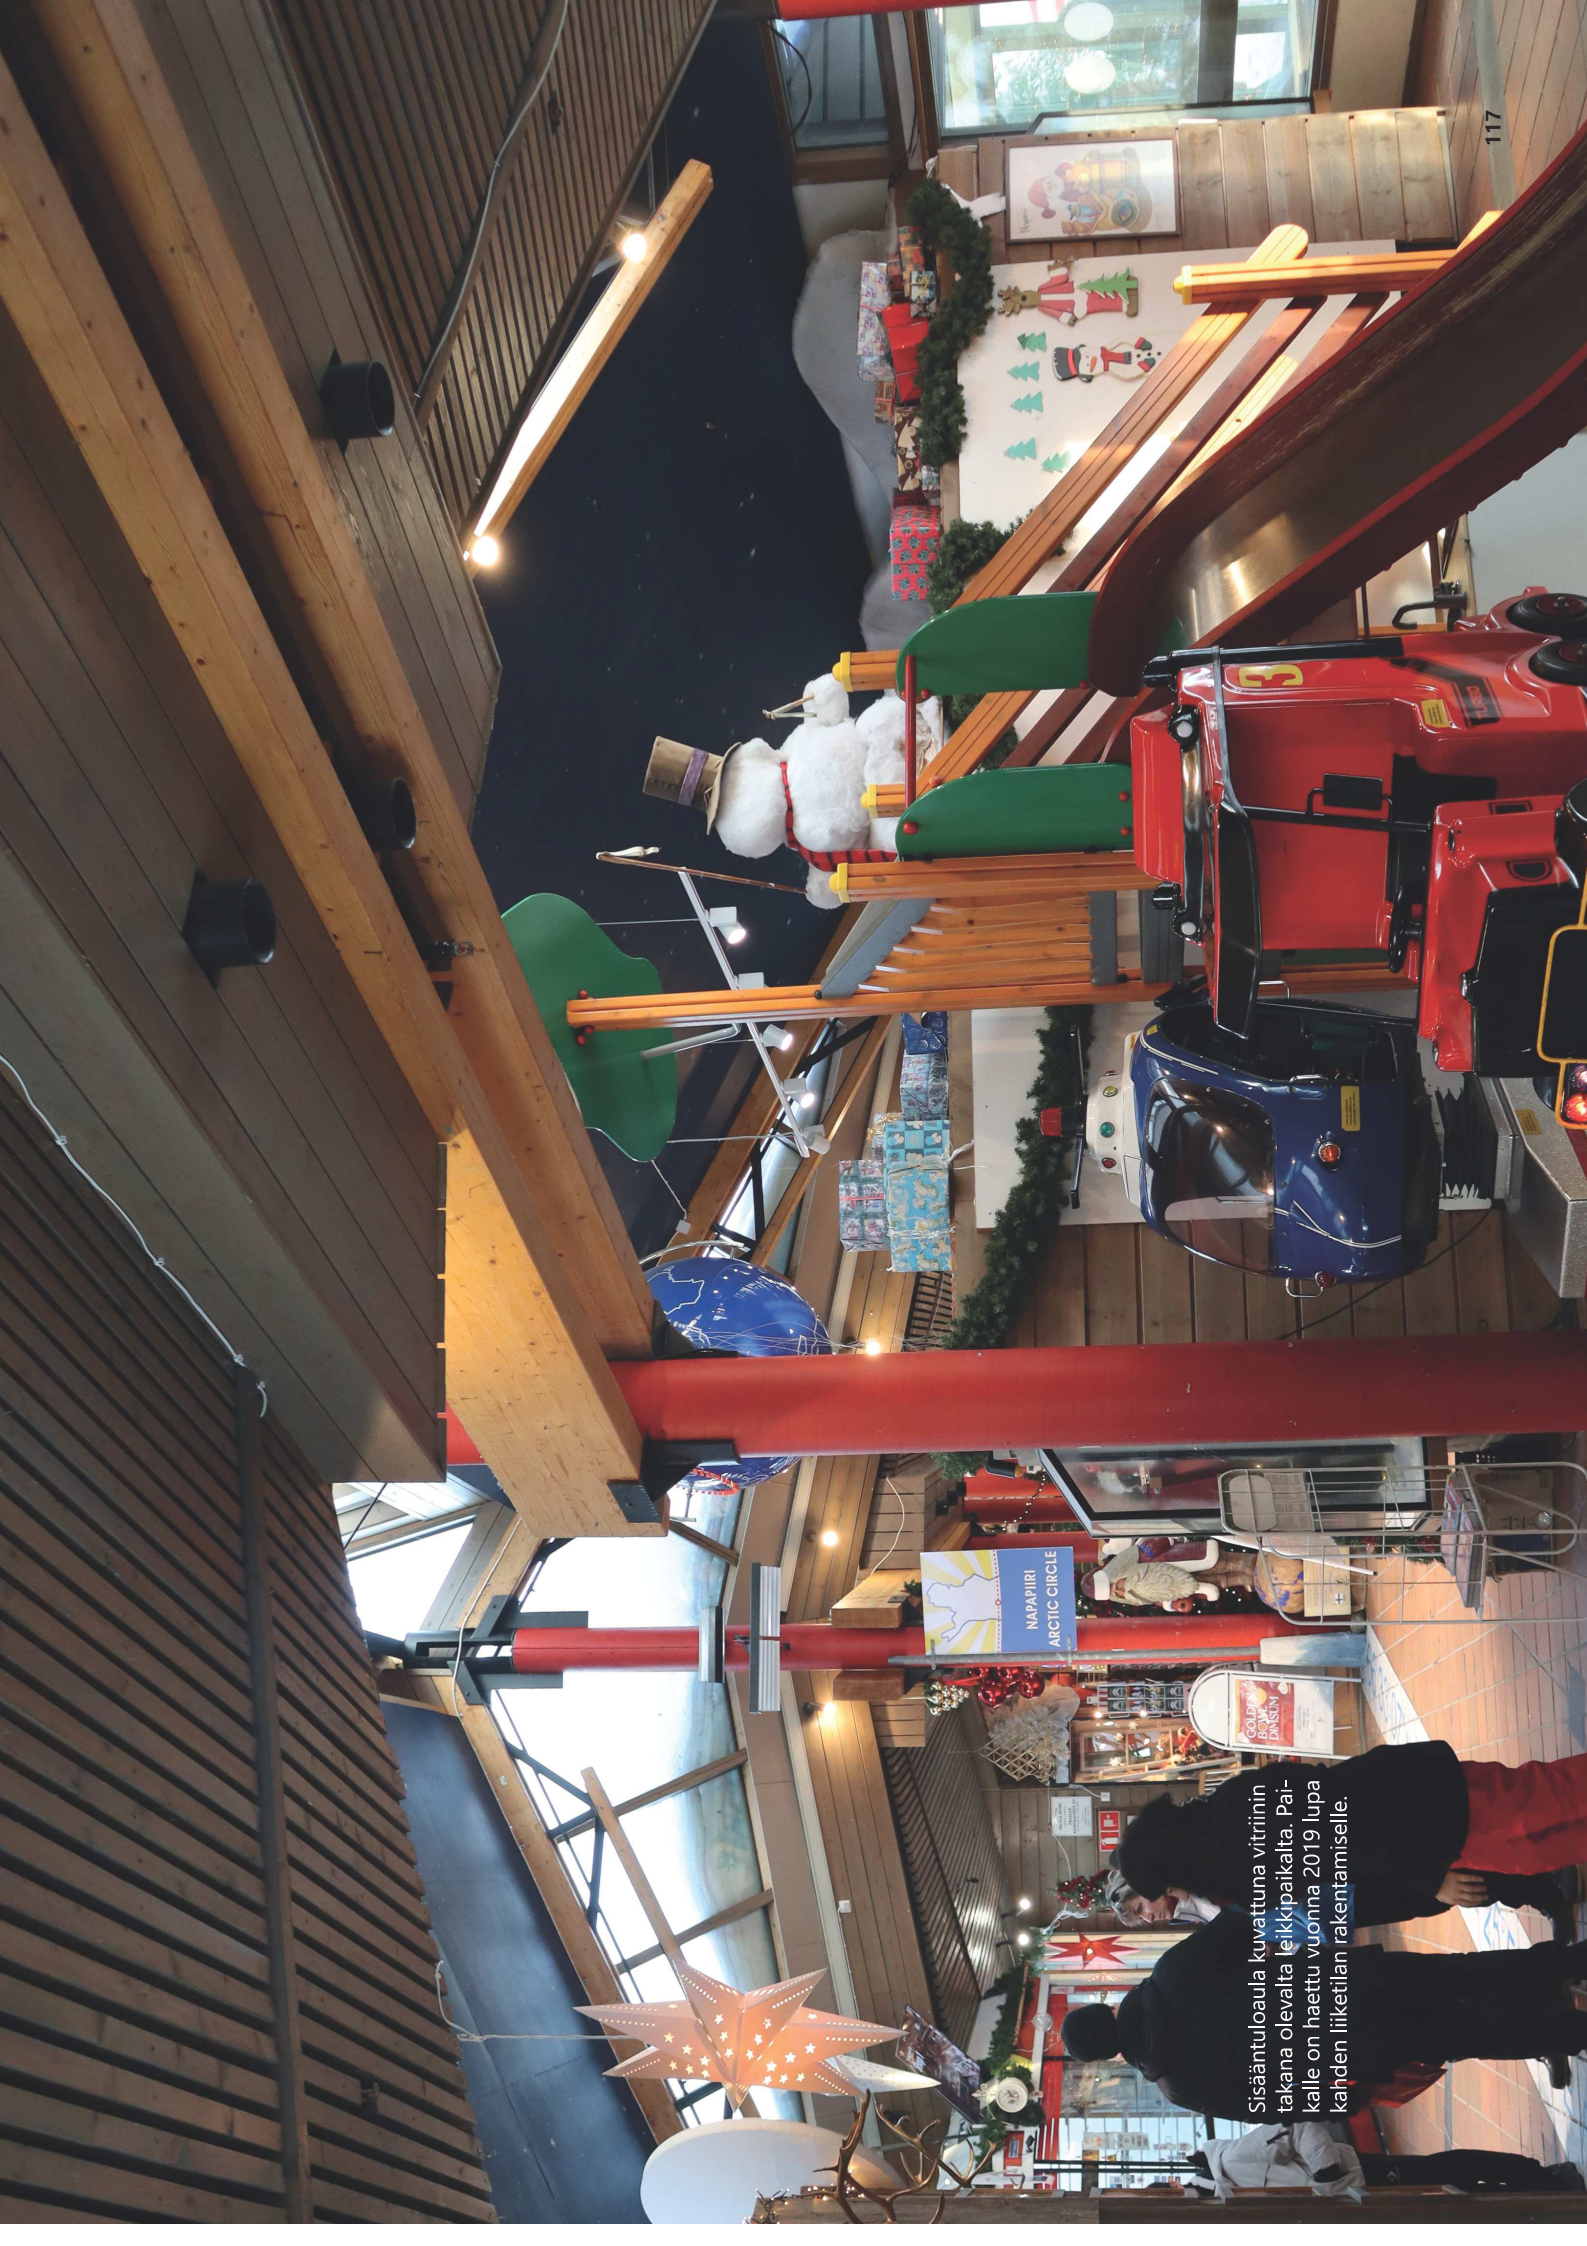
Sisääntuloaula kuvattuna vitriinin takana olevalta leikki paikalta. Paikalle on haettu vuonna 2019 lupa kahden liiketilan rakentamiselle.

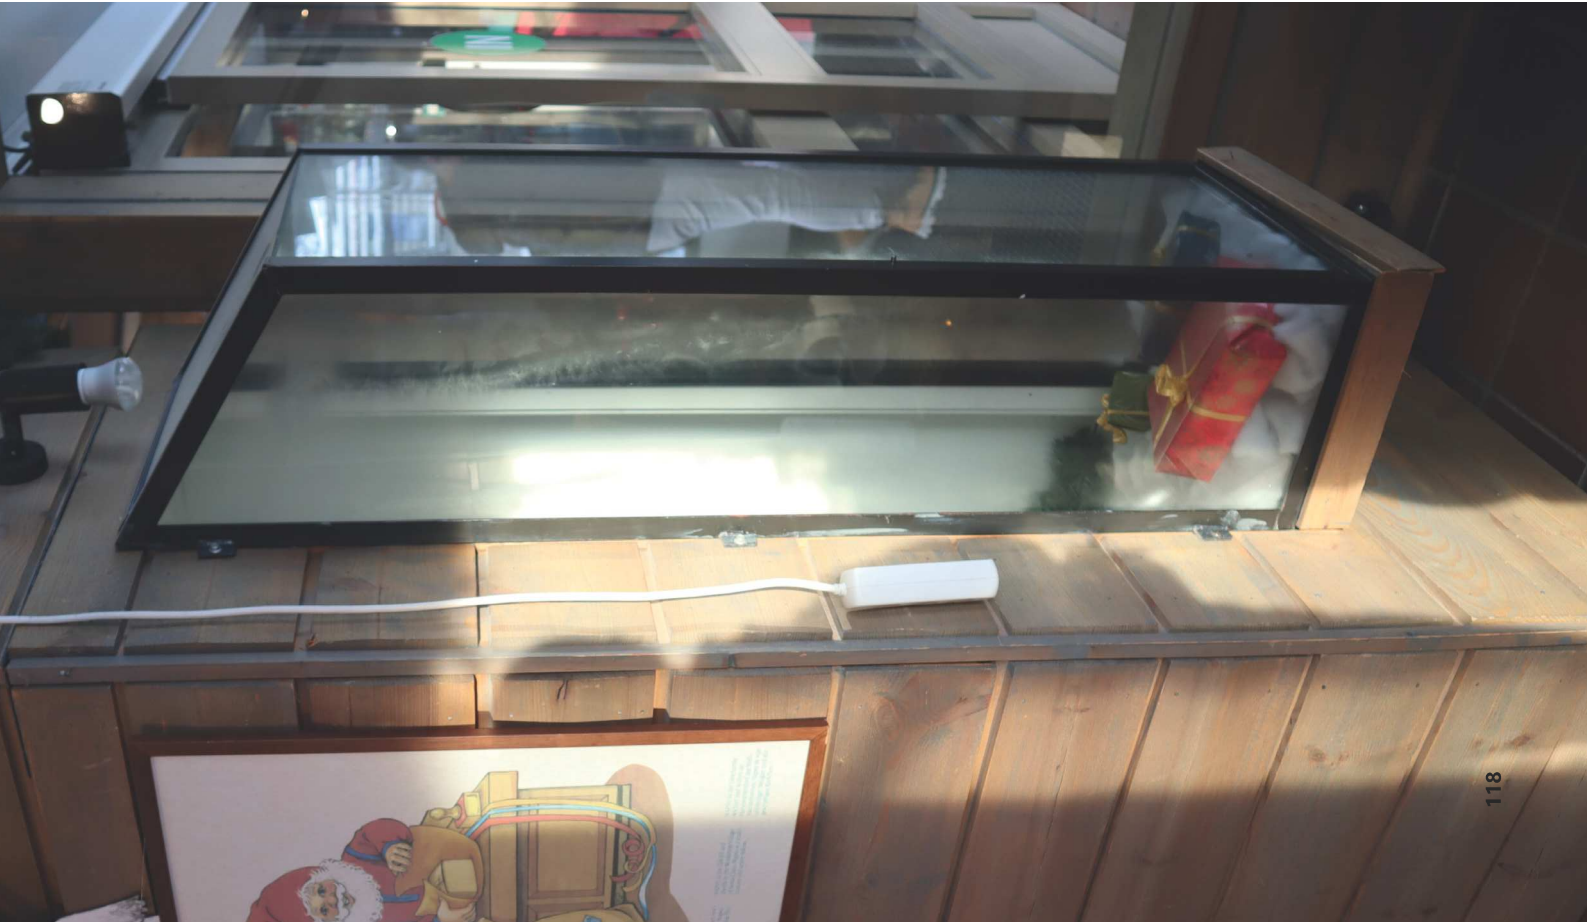
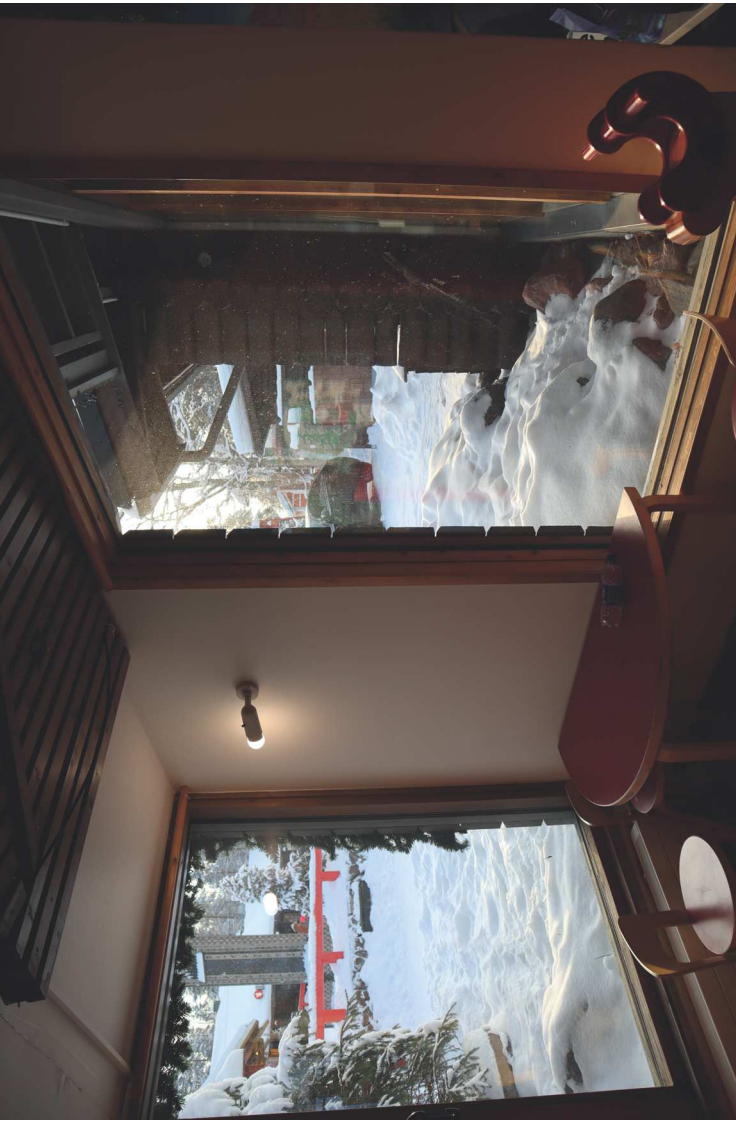
Vasemmalla vuoden 2019 luvassa purettavaksi merkattu alkuperäinen kohteeseen erikoisuunniteltu vitriini, joka rajaa myöhemmin toteutettua leikkialuetta. Yllä ja alapuolella kuvat leikkinurkan ikkunoista.

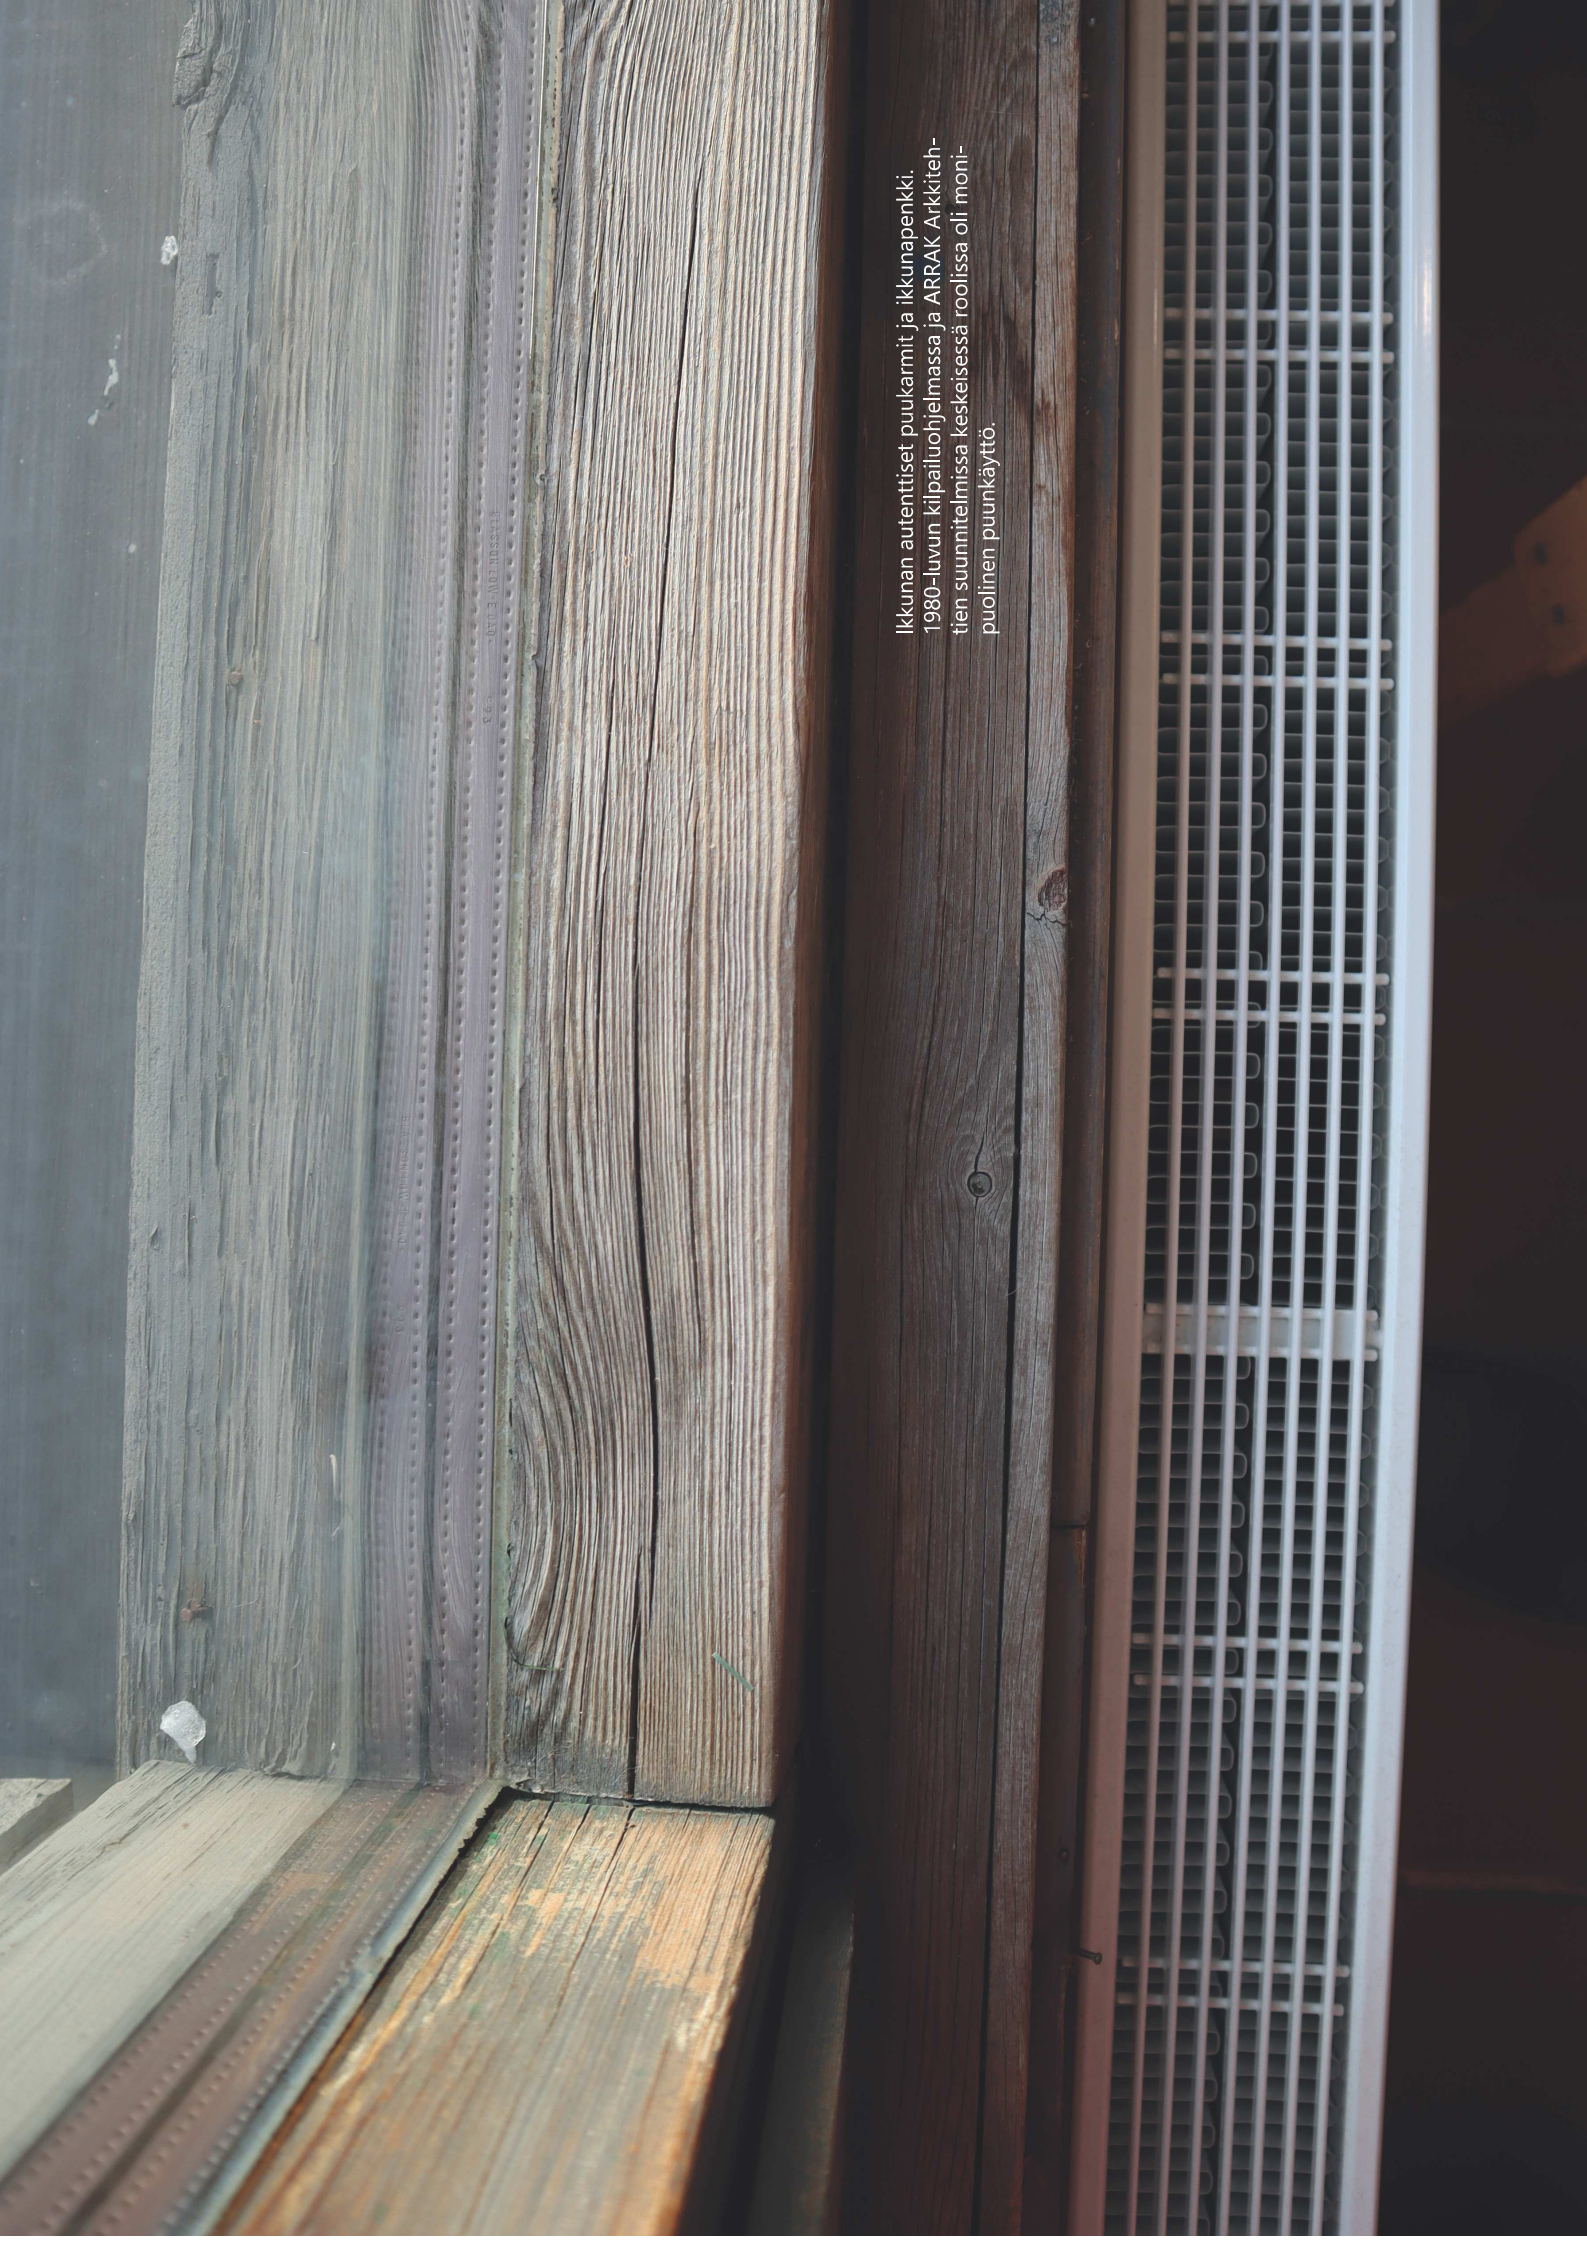
Ikkunan autenttiset puukarmit ja ikkunapenkki.  
1980-luvun kilpailuohjelmassa ja ARRAK Arkkitehtien suunnitelmassa keskeisessä roolissa oli puolinen puunkäyttö.

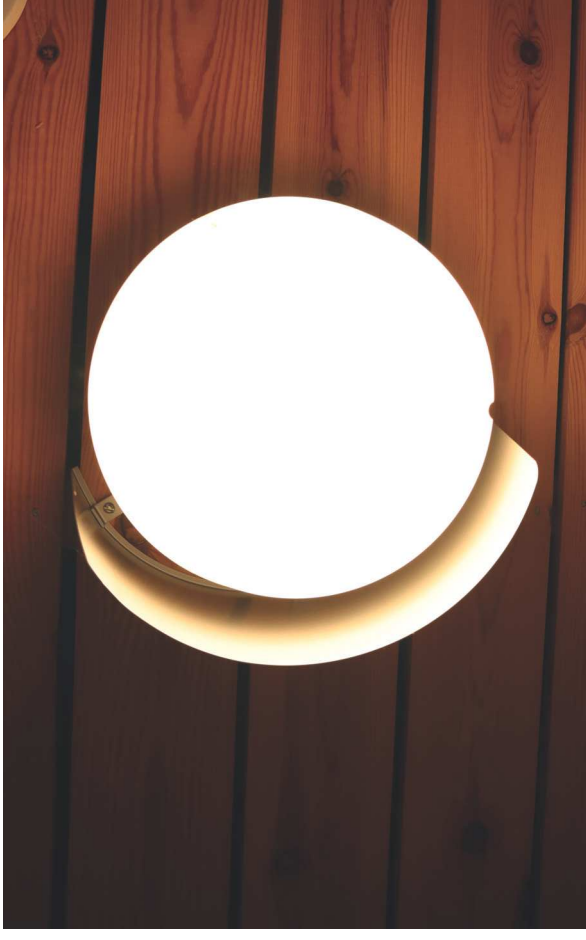
Henkilökunnan suihkutilan alkuperäiset valaisimet.

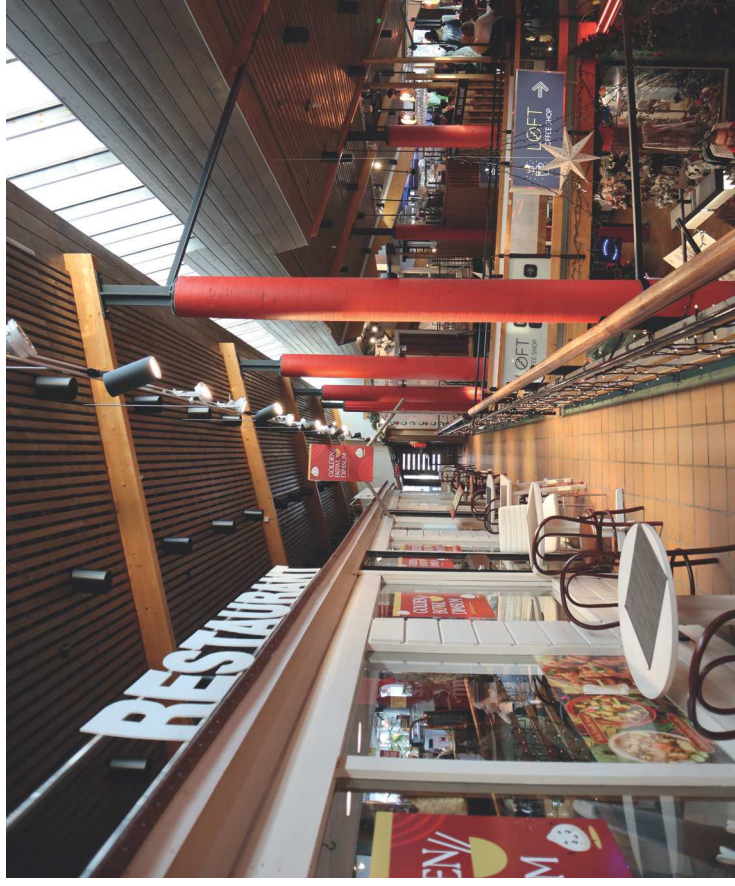
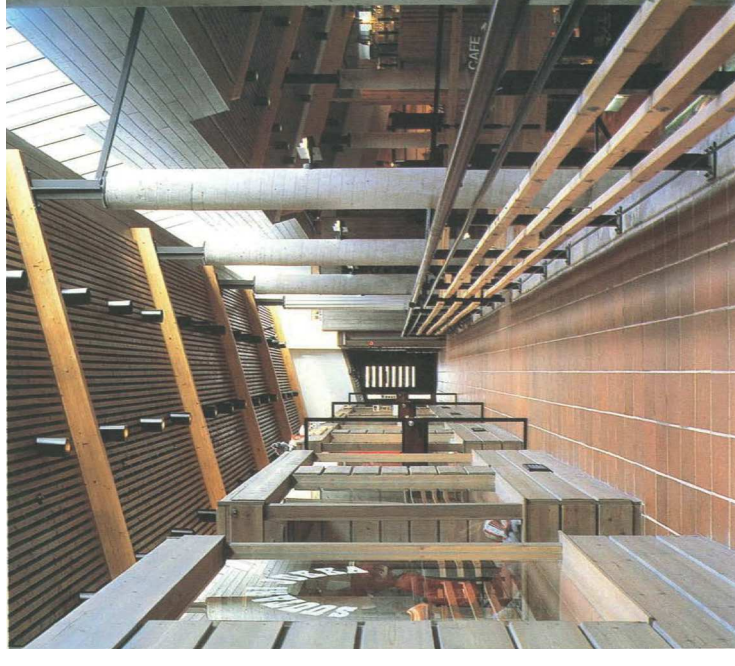
Punainen väri voidaan yhdistää joululuun. Värit voivat synnyttää myös muita mielleyhtymiä riippuen tulkinnan kontekstista ja tulkitsijasta. Pilarit ovat alun perin olleet valkoisia/harmaita. Kuva oikealla: Matti Karjanoja. Arkkitehti-lehti (1986).
