Rakennushistoriaselvitys 24.4.2023 Arkkitehtitoimisto Jorma Teppo Oy  
Tarkistettu 26.5.2023

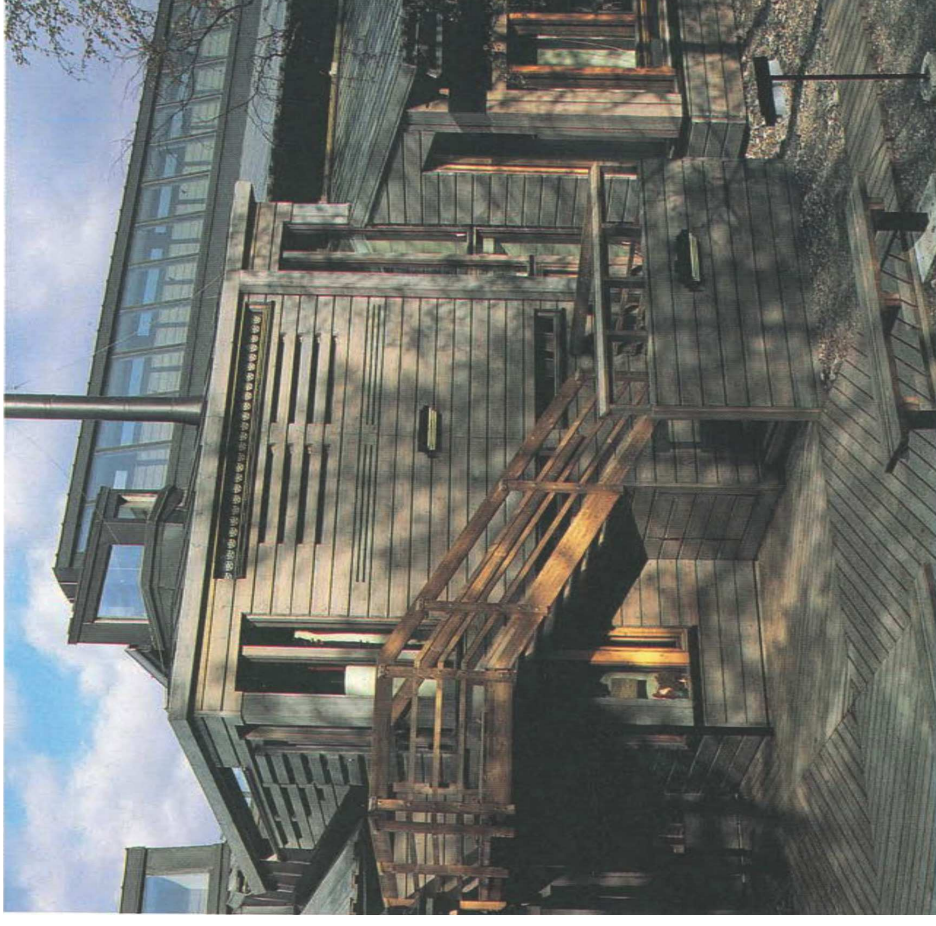
Leena Lisakkilan laatimista suunnitelmista poikettiin osin, sillä Arkkitehti-lehden (1986) artikkelin mukaan: "pohjoisia luonnonkasveja hyväkseen käyttävä ympäristö- ja vihersuunnitelma sekä opastesuunnitelma ovat jääneet pääosin toteuttamatta ja ovat toteutetuilta osiltaan suunnitelmien vastaisia." Kilpailuvaiheessa esitetty maisemalliset, suojelliset ja kulttuurihistorialliset periaatteet ovat jääneet toteutumatta, kun konseptia muutettiin toteutusvaiheessa tavoitteena synnyttää teemapuistomainen "Santa Claus Village". KUVA: Matti Karjanoja. Arkkitehti-lehti (1986).

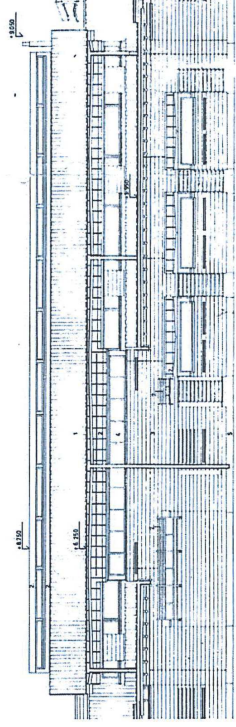
- Vesikate on alkuperäisessä rakenteessa honkarakenteinen lomautakatto, joka on rakennettu huopakatteen päälle
- Tämän tyyppisellä rakenteella katto on haasteellinen saada pitäväksi. Alla kuva alkuperäisestä katosta

Yläpohjan ja vesikaton korjaaminen normaalirakenteiseksi yhteensä noin 790.000 € (alv 0 %). Katossa on lämpövuotoja täällä hetkellä kovin paljon ja korjaustarve on kiireinen.

Yläpohjan ja vesikaton entistäminen alkuperäiseen rakenteeseen sekä yläpohjan uusiminen yhteensä noin 970 000 € (alv 0 %).

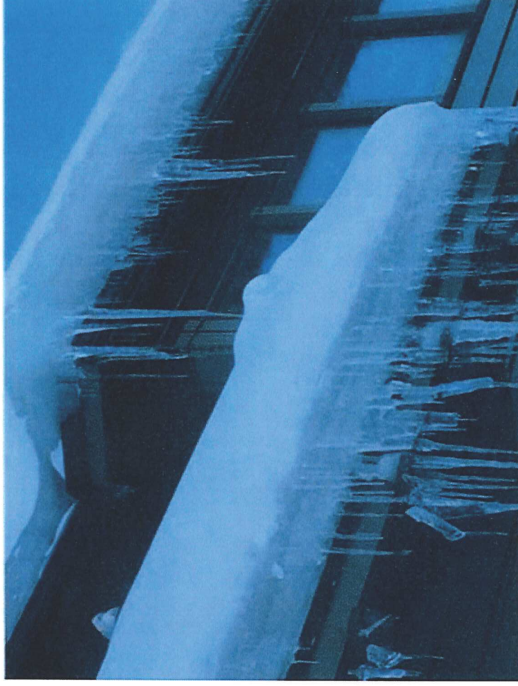
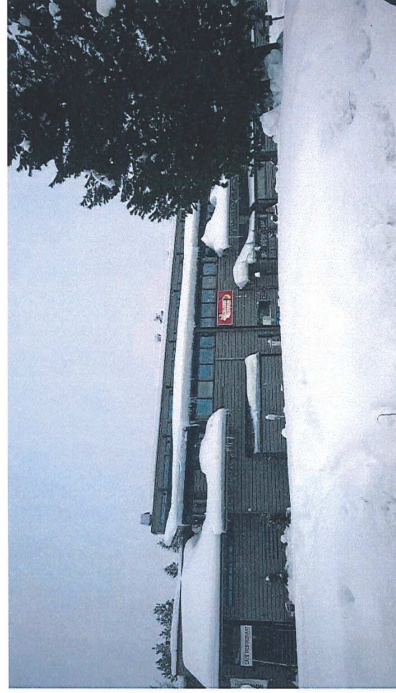
Kattoikkunoiden uusiminen yhteensä noin 170.000 € (alv 0 %). Kattoikkunoiden uusimisella saataisiin lämpötaloutta parannettua paljon, mutta kustannukset ovat kohtuuttomat.

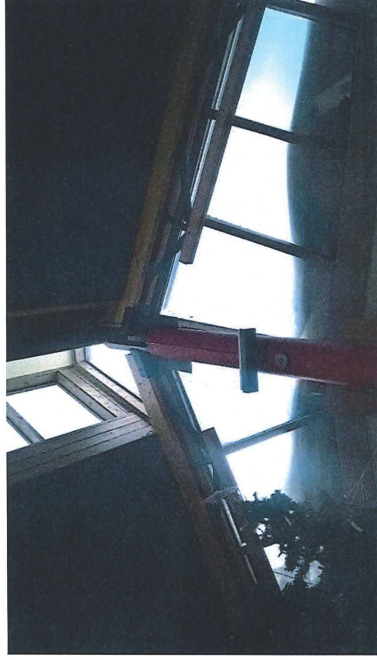
Kattoikkunoiden poistaminen ja umpeen laitto yhteensä noin 40.000 € (alv 0 %). Tällä saataisiin lämmityskustannukset huomattavasti pienemmäksi ja lähelle normaalitasoa, mutta samalla jouduttaisiin tinkimään luonnonvalosta.

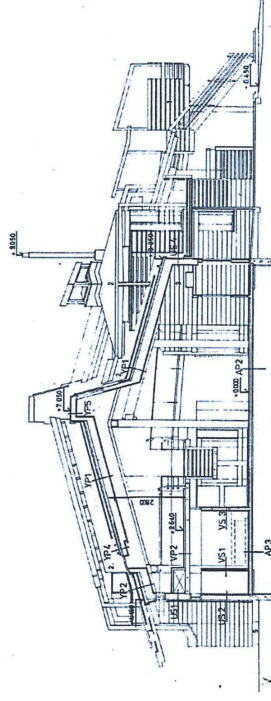
Lisäksi tarve on yläpohjarakenteen yksinkertaistamiselle käyttökustannusten pienentämiseksi.

Jalkarännit ja ketterit, on syytä myös uusia vesikouruiksi ja syöksytorviksi. Jalkarännien ja ketterien aiheuttama lisärasitus rakenteille on merkittävä, sillä näiden vuoksi kosteusrasitus lisääntyy ulkoseinille ja yläpohjalle.

Yläpohjan lisäeristäminen yhteensä noin 60.000 € (alv 0 %).

- Yläpohjan lisäeristys kannattaa tehdä yläpuolelle, jolloin saadaan paras lämpöeristys rakenteelle
