# Esteettömyyskävely

19.5.2026 Rovaniemen kaupungin vammais- ja vanhusneuvostot  
Raportti

## Esteettömyyskävely Rovaniemellä 19.5.2026

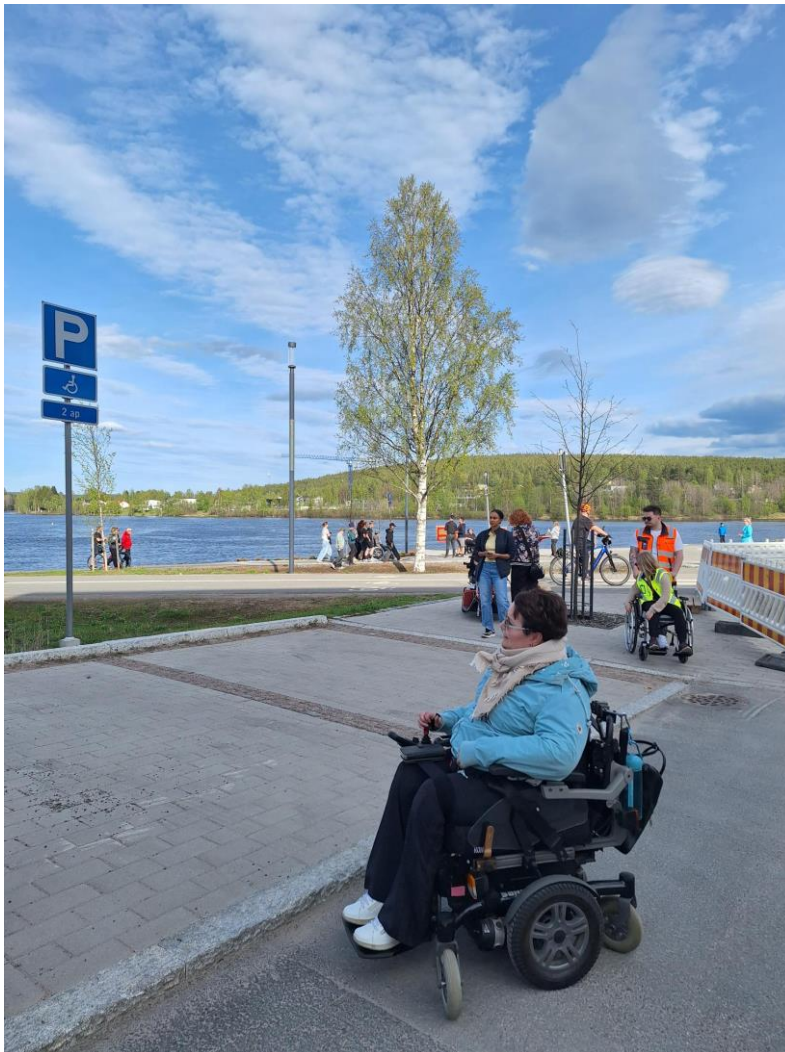
- Lainaanpuiston päässä on parkkialue, johon on tehty myös invapysäköintipaikkoja. Invapaikat sijaitsevat korotuksen päällä ja ne on reunustettu korkeilla reunakivillä, mikä tekee esimerkiksi pyörätuolilla paikalta poistumisen ja sinne palaamisen ilman avustusta vaikeaksi.

**Invapysäköintipaikan korkea reunakivi Lainaanpuistossa. Kuvassa etualalla hyvinvointilautakunnan ja vammaisneuvoston puheenjohtaja Minna Muukkonen.**

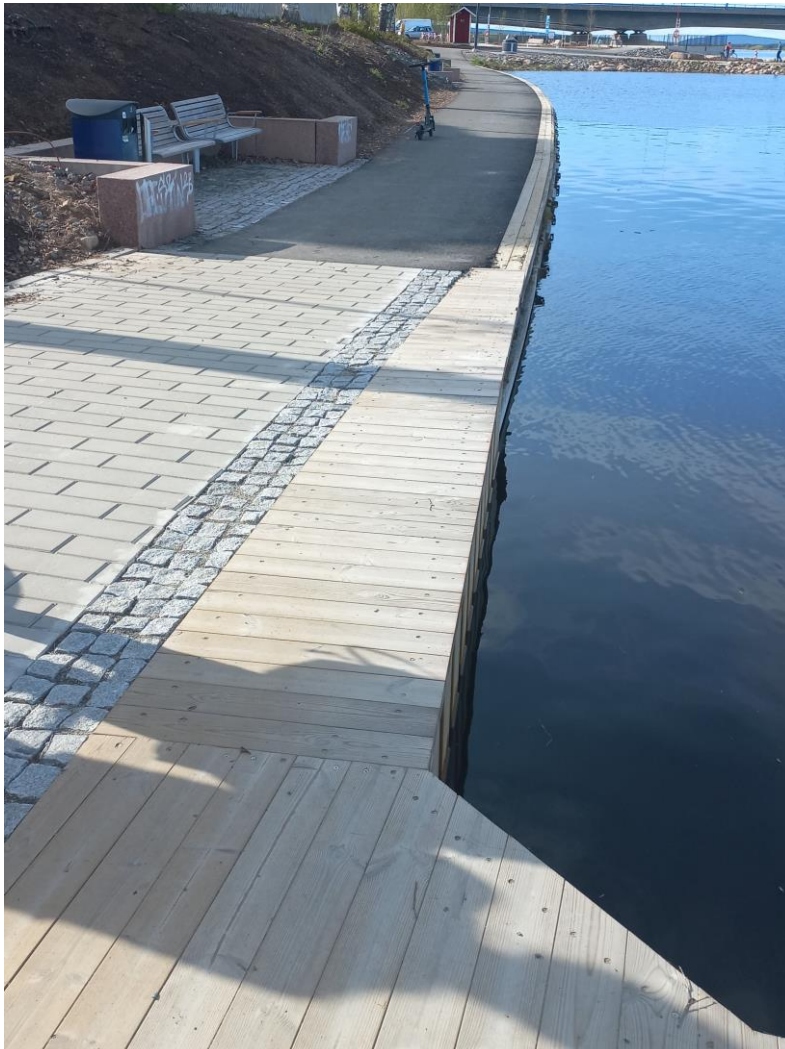
- Rantaan johtava, pyörätiestä erkaantuva kävelytie on esteetön ja helppokulkuinen. Tottumattomalle käyttäjälle rantaan johtavan jalkakäytävän kaltevuus voi tuntua hurjalta, vaikka se on määräysten mukainen.
- Näkövammaisten kannalta rannassa oli pääosin turvallisuutta ja esteettömyyttä tukevia ratkaisuja. Kiitosta sai kulkuväylän rajaaminen noppakivikaistaleella, jolloin sokeainkeppiä käyttävä tunnistaa kulkuväylän pinnoitteen vaihtumisesta. Puukaistale voisi turvallisuussyistä olla leveämpi koko matkalta ja turvallisuutta parantaisi myös, jos koko matkalta vesistön puolella olisi kaide estämässä putoamista. Kontrastit edistävät esteettömyyttä näkövammaisille henkilöille, mutta pelkkä kontrasti yksin ei riitä vaan lisäksi olisi hyvä olla myös korkeuseroa, jonka voi havaita sokeainkepillä.

**Erilaisilla materiaaleilla on luotu kontrastia ja sokeainkepillä havaittavia rajauksia kulkuväylään.**

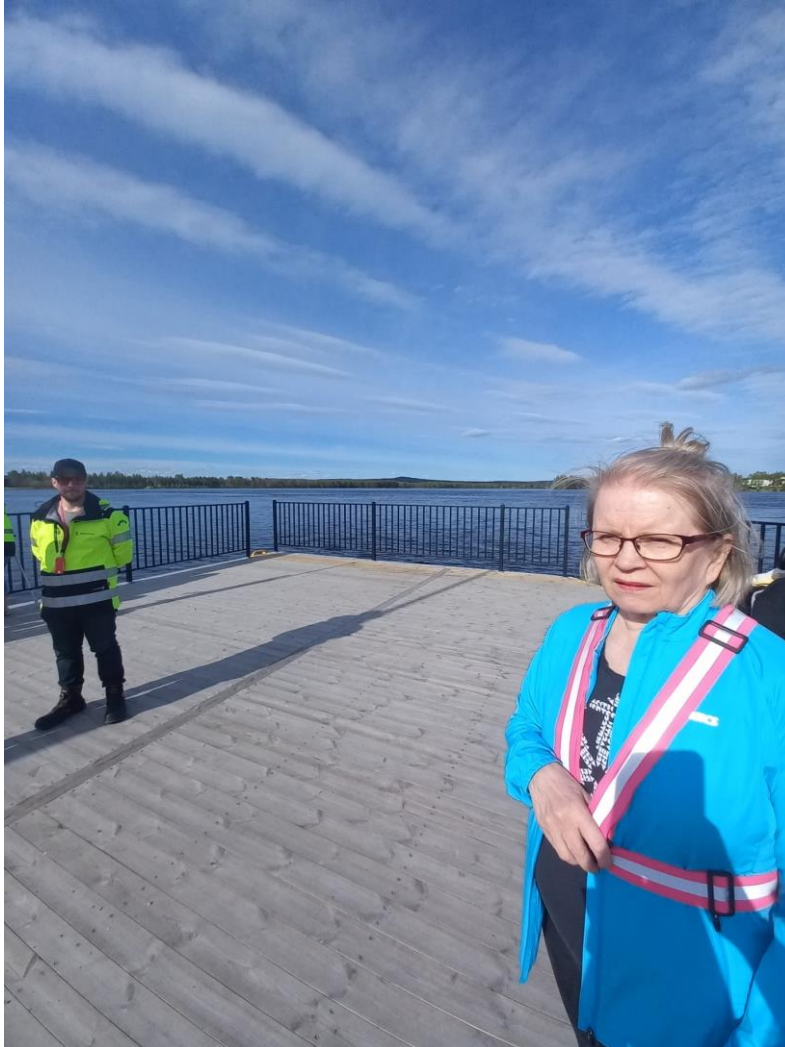
- Portaiden edessä oleva laituri-alue on turvallinen ja saavutettava myös apuvälineillä liikkuvalla. Laituri-alueella kaiteet takaavat turvallisuuden.

**Laituri-alueella ympäröivät kaiteet takaavat turvallisuuden. Kuvassa etualalla vanhusneuvoston jäsen Raija Kivilahti.**

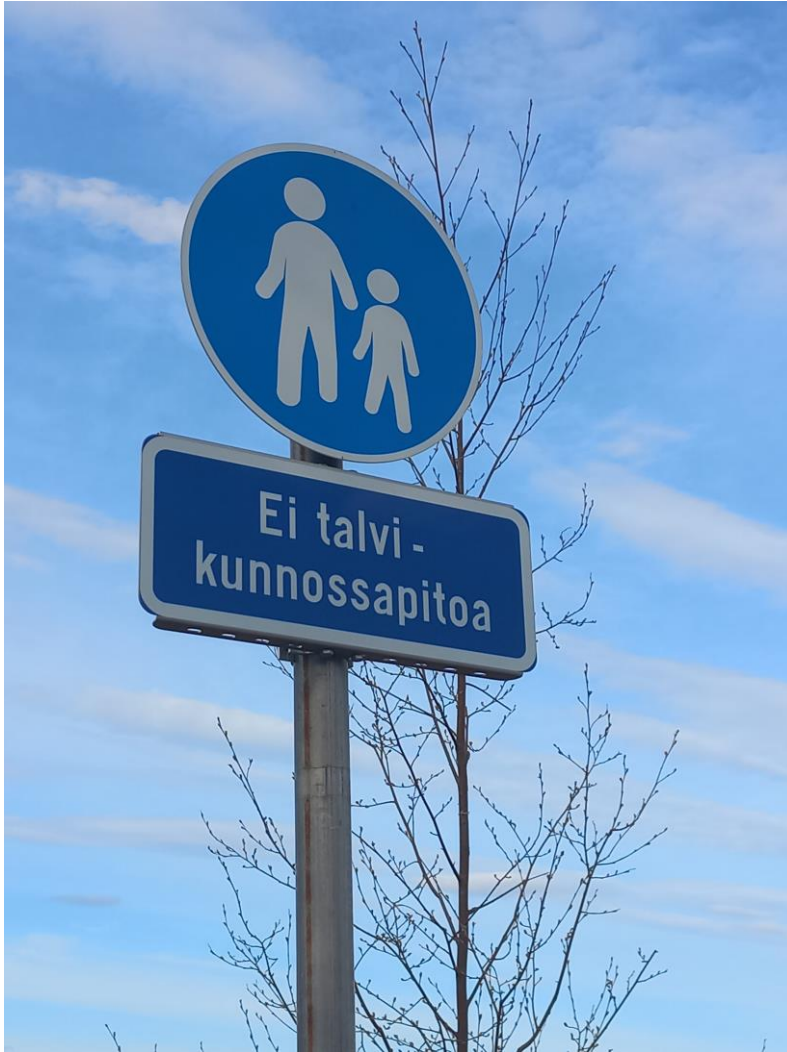
- Ranta-alue on liikennemerkillä merkitty kävelytieksi eli pyöräily siellä on kielletty. Tapahtuman aikana kävelytiellä havaittiin kuitenkin jatkuvaa pyöräliikennettä. Käyttäjät vaikuttavat omalla toiminnallaan merkittävästi turvallisuuteen ja esteettömyyteen.

**Liikennemerkki kertoo, että pyöräily on kielletty. Käyttäjille merkki ei ole tuttu tai sen tarkoitus on ymmärretty väärin.**

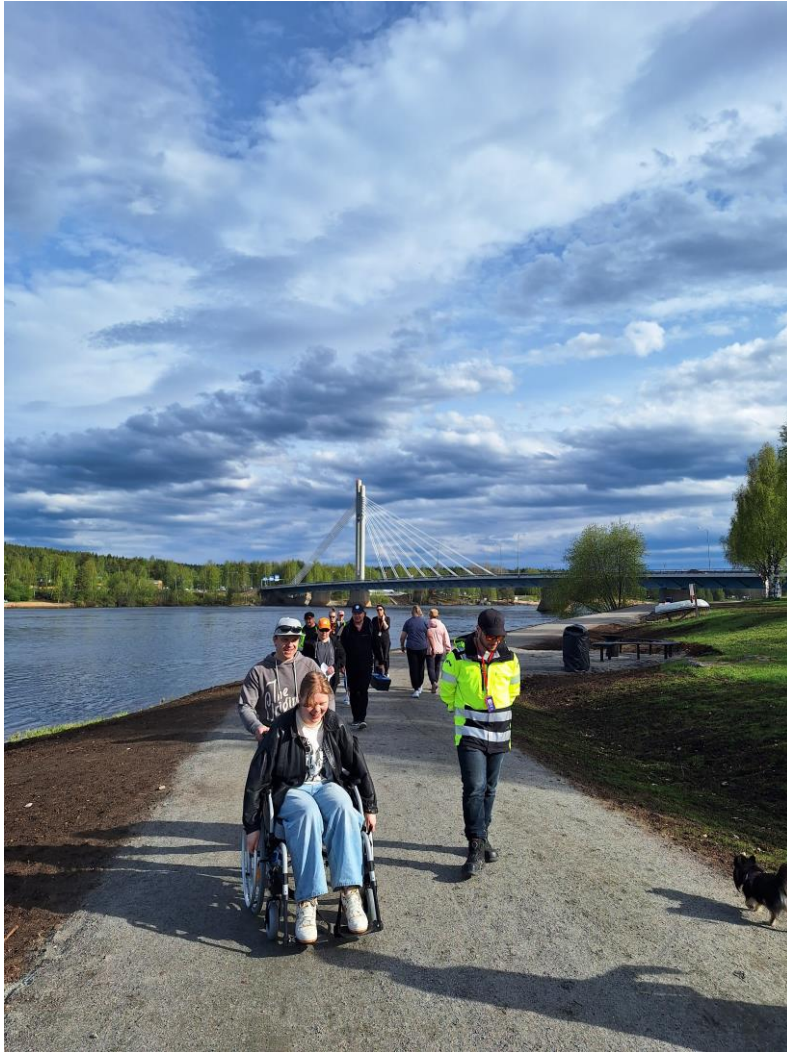
- Alueella on huomioitu liikuntarajoitteiset siten, että istumapaikkoja on aseteltu pitkin reitin vartta. Sitä vastoin alueelta löytyvät pöytäryhmät eivät ole esteettömiä, sillä niiden ääreen ei pääse pyörätuolilla.
- Reitillä käytetyt materiaalit olivat pääosin apuvälineillä liikkumista edistäviä. Jätkänkynntilän lähettyvillä rantareitillä on päällysteenä kivituhkaa, jotta reitti kestäisi myös tulvavesiä. Kivituhka voi kosteana olla hankalakulkuinen ja osalla reitin varrella olevista grillauspaikoista oli havaittavissa käyttäjistä johtuvaa reitin huonokuntoisuutta, kun grillialueella oli ajeltu joko pyörillä tai mopoilla niin, että alusta oli painunut epätasaiseksi.

**Lainaanrannassa rannan läheisellä kulkuväylällä päällysteenä on käytetty kivituhkaa. Se kestää hyvin tulvavaihteluja, mutta kosteissa olosuhteissa voi olla haaste apuvälinettä käyttävälle. Taustalla näkyy yksi alueen kolmesta grillipaikasta.**

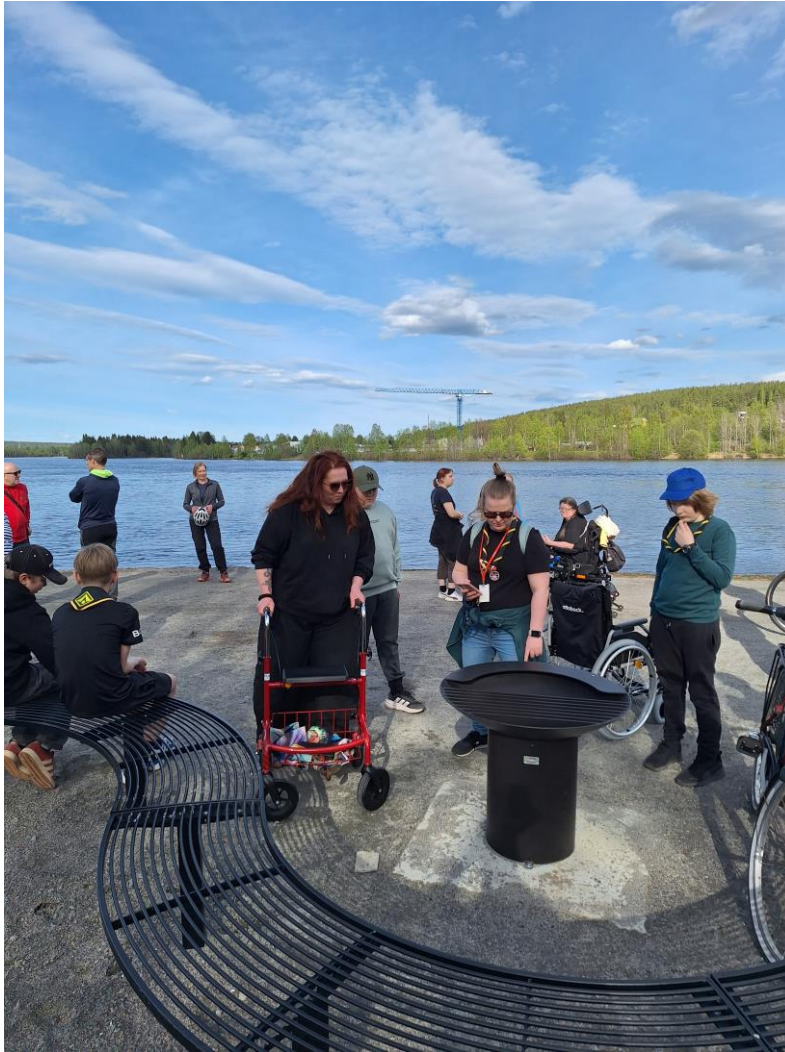
**Lainaanrannassa on kolme grillipaikkaa, joista kaksi oli kävelyn aikana pyörätuolilla saavutettavissa. Kolmas grillipaikka sijaitsi aivan rannassa ja rinne oli liian jyrkkä pyörätuolilla liikkuvalla.**

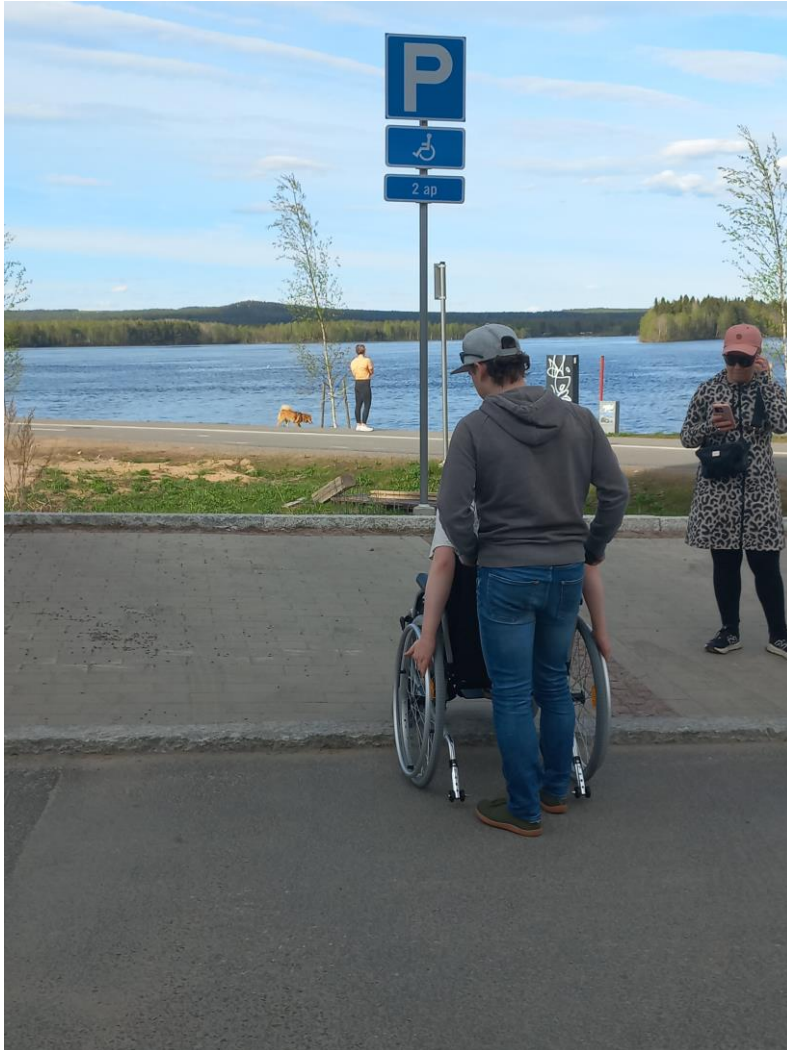
- Lainaanrannasta Vanhalle torille siirryttäessä havaittiin invapaikoituksessa sama ongelma kuin Lainaanpuistossa eli invapaikka oli sijoitettu ajorataa korkeammalle ja reunustettu terävällä, korkealla reunakivellä. Suurimmat haasteet esteettömyydelle esiintyvät usein alueilla, joilla ei ole vielä tehty perusparannuksia ja vanhan korjaaminen esteettömäksi on usein haastavampaa kuin esteettömyyden toteuttaminen uutta rakennettaessa.

**Korkea ja terävä reunakivi invapysäköintipaikalla aiheuttaa haastetta itsenäiselle liikkumiselle pyörätuolilla.**

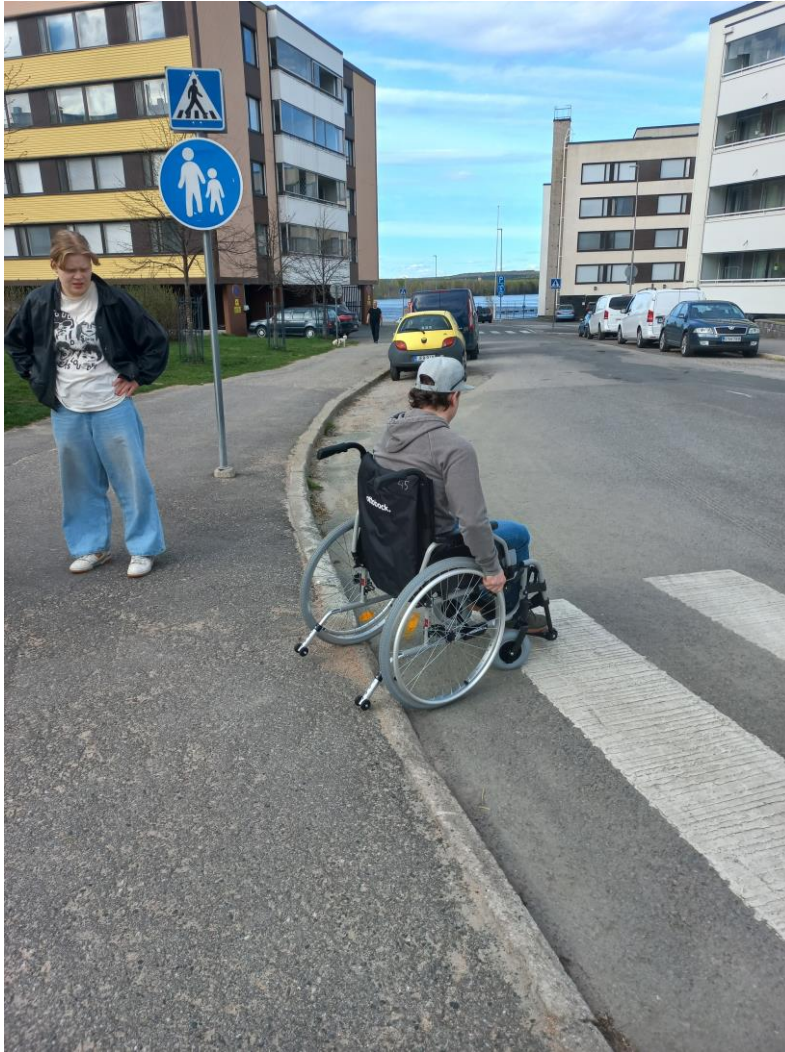
**Suojatien reunalla korkea ja terävä reunakivi teki pyörätuolilla liikkumisen vaikeaksi. Kaupunginvaltuutettu Mikko Riikola havainnoi ympäristöä apuvälinettä käyttävän näkökulmasta,**

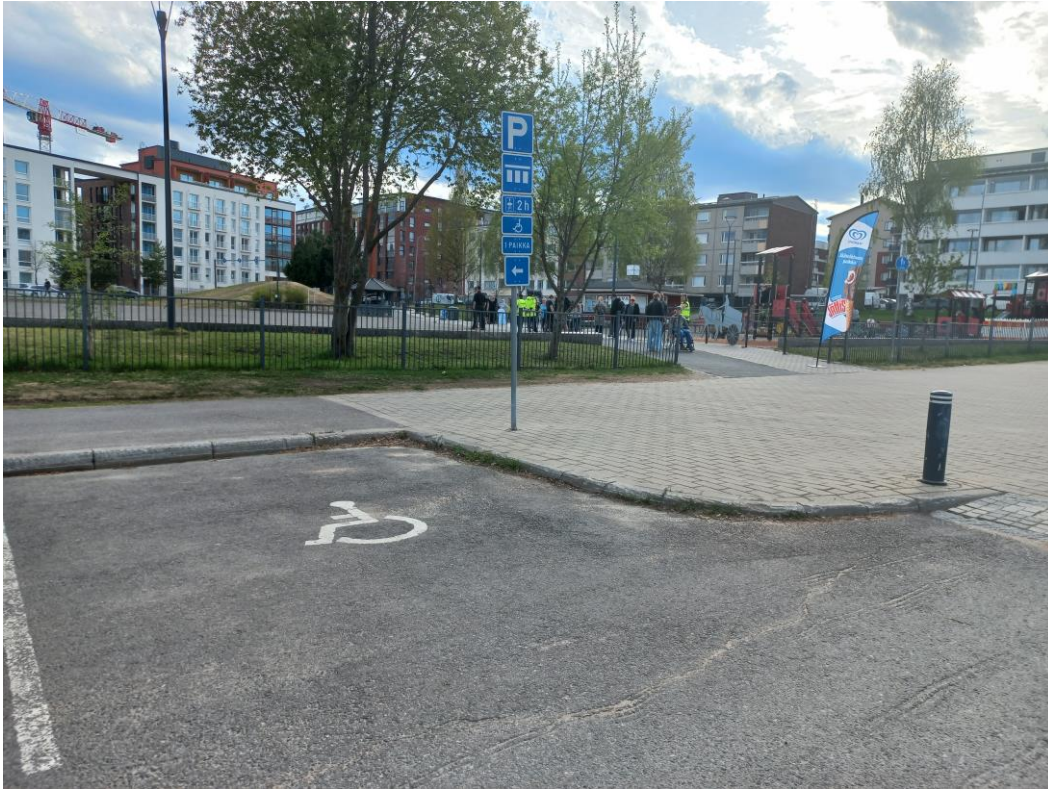
**Vanhalla torilla invapysäköintipaikka on hyvä: paikka on riittävän leveä ja sieltä pääsee siirtymään suojatielle viistettyä korotusta pitkin. Samassa kohtaa osittain näkyvä korotettu suojatie on esteettömyyden näkökulmasta onnistunut ratkaisu.**

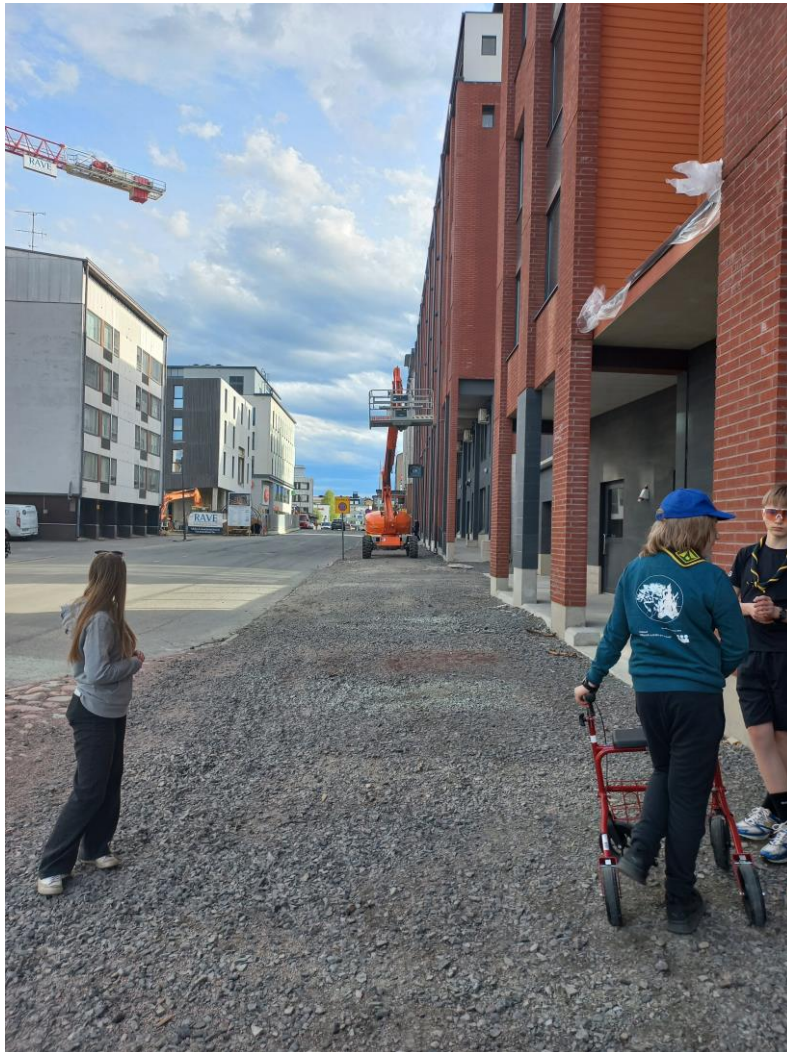
- Korkalonkadulla havainnoitiin työmaa-alueen ohittamista apuvälinettä käyttäen ja todettiin useita ongelmia.
- Rakennustyömaa haittaa merkittävästi liikkumista ja tekee kulkemisesta pyörätuolilla käytännössä mahdotonta. Pinnoittamattomalla jalkakäytävällä, jolle kulku liikennemerkillä ohjattiin, ei päässyt kulkemaan pyörätuolilla ja tämä johti siihen, että pyörätuolilla piti kulkea kadun toista puolta ja katu piti ylittää Lordiaukiolle päästäkseen keskeltä vilkkaasti liikennöityä Korkalonkatua ilman mahdollisuutta käyttää suojatietä.
- Työmaalla ei ole merkintöjä esimerkiksi melusta, mikä vaikeuttaa aistiherkkien henkilöiden liikkumista. Aluetta ei ole merkitty työmaaksi.
- Koko tarkasteltu väli koettiin esteelliseksi. Esteettömän kulkuväylän toteuttaminen olisi välttämätöntä turvallisuuden takaamiseksi.

**Kevyt liikenne oli liikennemerkillä ohjattu tälle puolelle katua. Kulkuväylällä oli kuitenkin työkone ja apuvälineellä ei pystynyt kulkemaan päällystämätöntä jalkakäytävää.**

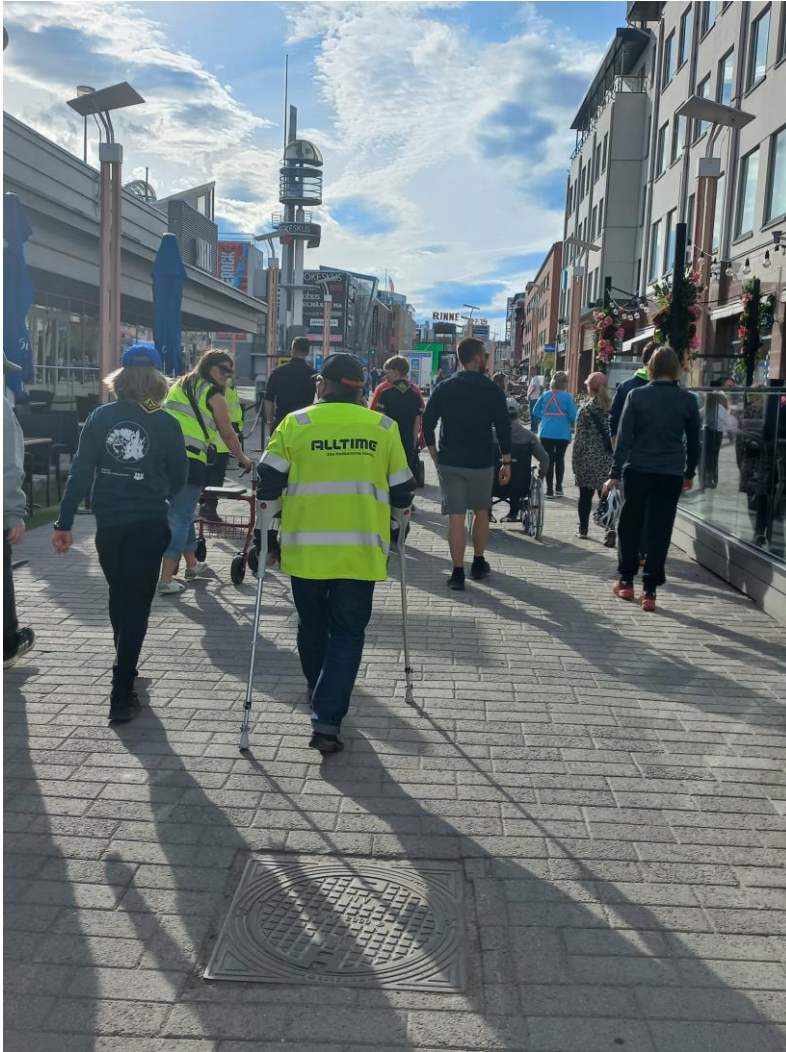
- Lordin aukiolla kävely- ja pyöräliikenne sekoittuvat. Ehdotuksena nousi esiin selkeämpi reittijako tai liikenteen ohjaus.
- Alueella on routavaurioita, jotka vaikeuttavat liikkumista.

**Kävely- ja pyöräliikenne sekoittuvat kävelykadulla.**

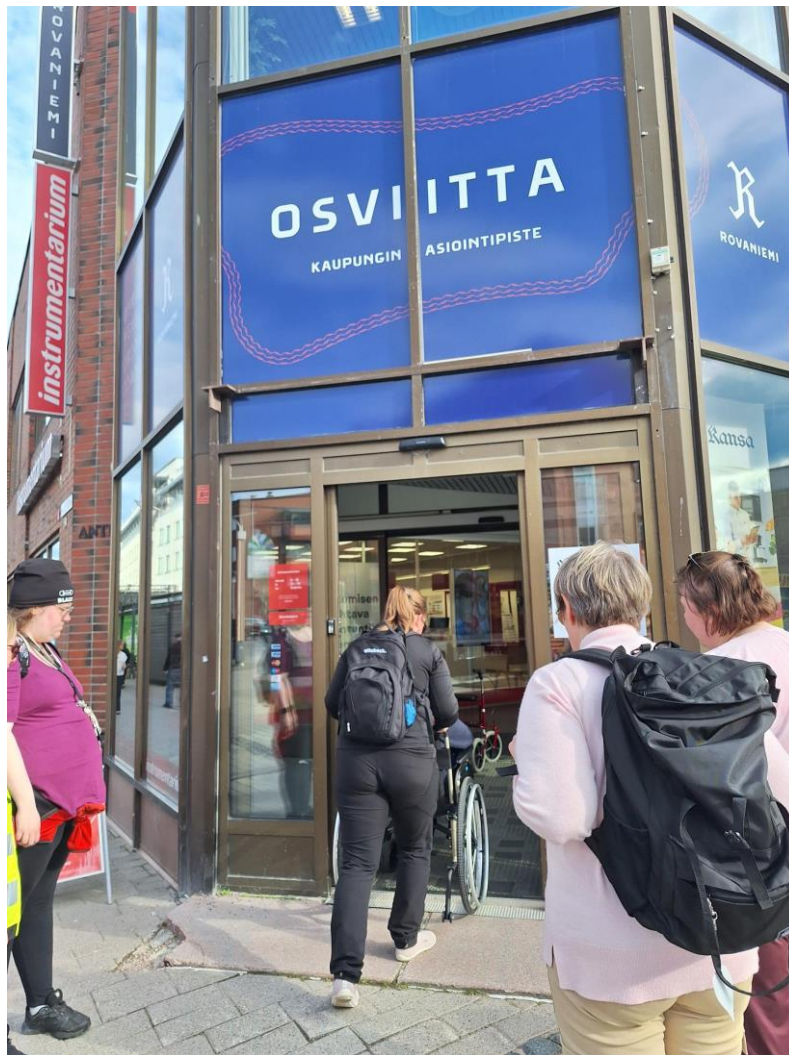
- Sisäänkäynti on ahdas ja kynnykset vaikeuttavat kulkua.
- Esille nousi myös tarve sijoittaa oven avauspainikkeet riittävän matalalle, jotta ne ovat saavutettavissa myös pyörätuolista.

**Palvelupiste Osviitta toivoi esteettömyyskävelyttä huomioita, joiden avulla palvelupisteen saavutettavuutta voisi parantaa.**

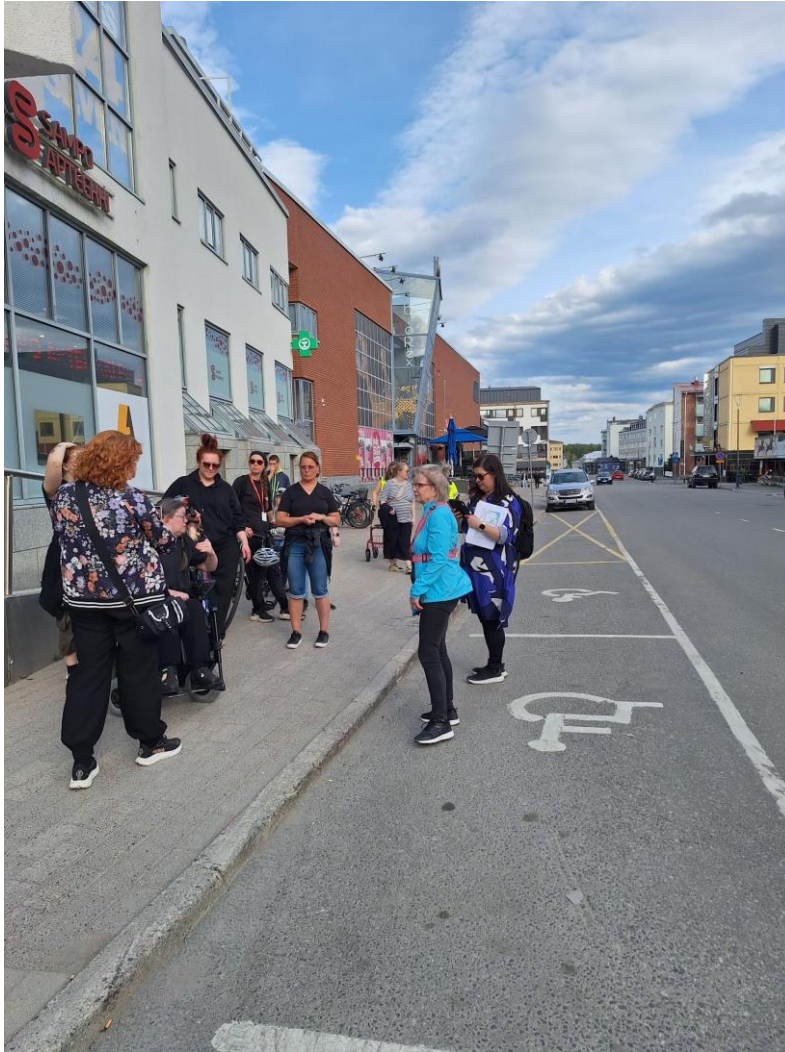
- Invapysäköintipaikoilta poistuakseen joutuu korkean reunakivetyksen vuoksi kulkemaan ajoradan kautta, mikä aiheuttaa turvallisuusriskin. Invapysäköintipaikka on myös liian kapea.

**Invapysäköintipaikat Sampo Apteekin edessä haastaa turvallisuutta, sillä pyörätuolilla joutuu kulkemaan ajoradan kautta.**
